## Chapter3 Field Surveys

## 第3章 現地調査

### 3.2 津波に関する現地調査\*

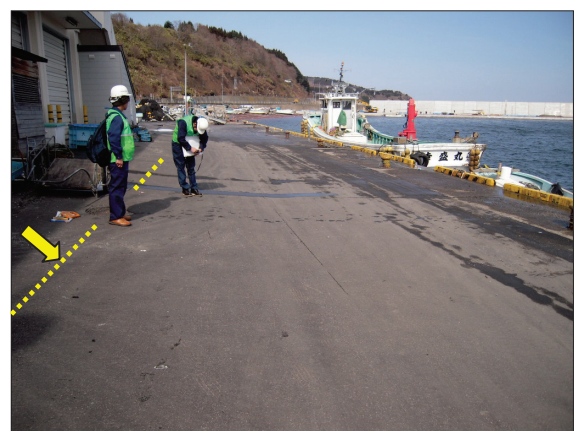
写真71 目撃証言による浸水地点  
(第3.2.62図の71) 黄色破線まで浸水

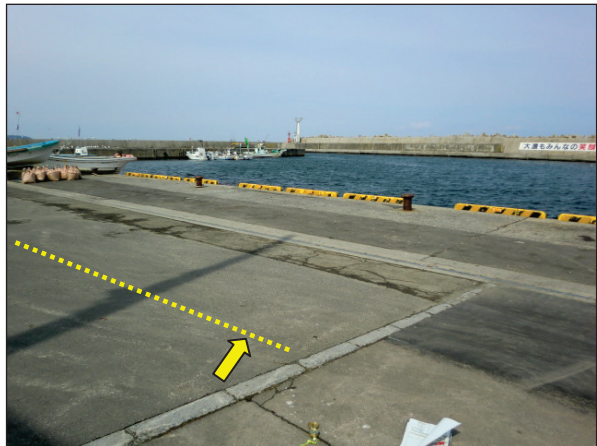
写真74 目撃証言による浸水地点  
(第3.2.65図の74) 黄色破線まで浸水

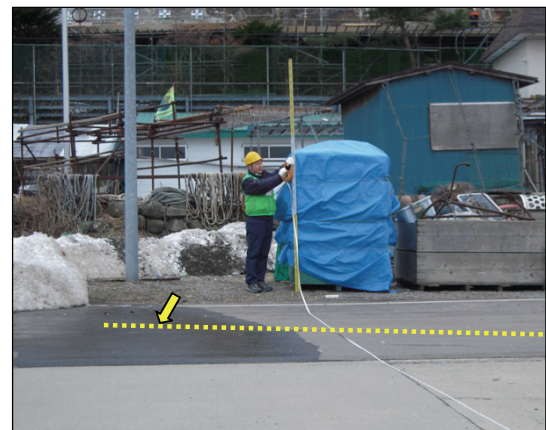
写真76 目撃証言による浸水地点  
(第3.2.67図の76) 黄色破線まで浸水

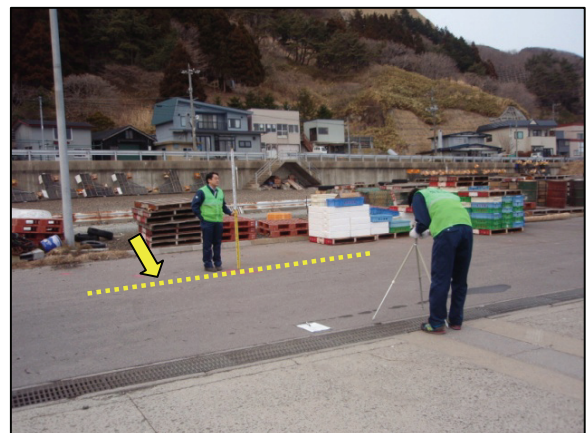
写真77 目撃証言による浸水地点  
(第3.2.68図の77) 黄色破線まで浸水

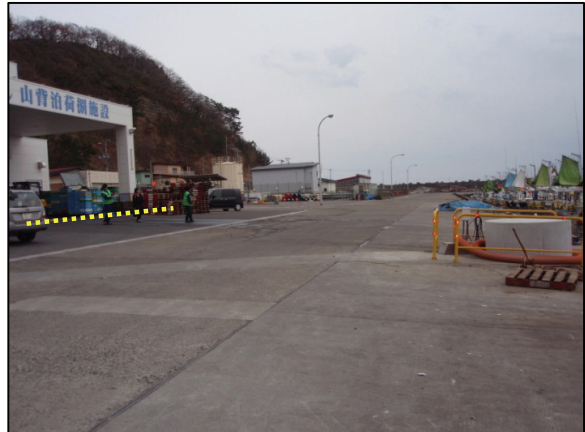
写真78 目撃証言による浸水地点  
(第3.2.69図の78) 黄色破線まで浸水

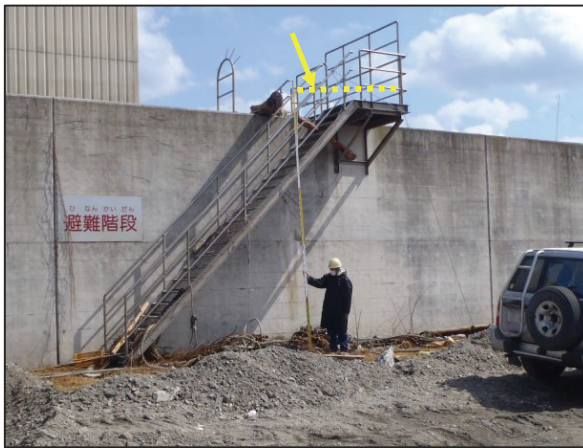
写真95 津波の痕跡（第3.2.82図の96）  
黄色破線の位置で漂着物を確認

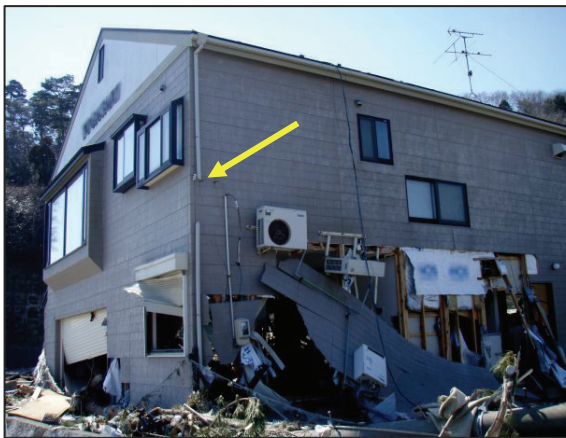
写真135 津波の痕跡 (第3.2.101図の135)  
黄色矢印部分の雨樋が津波により破損

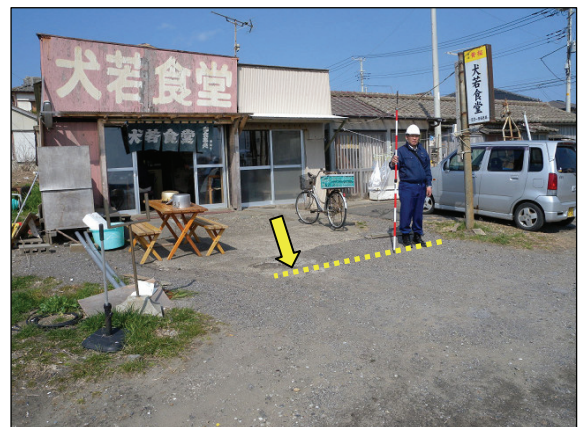
写真170 目撃証言による津波の浸水域 (第3.2.123図の173) 黄色破線まで浸水

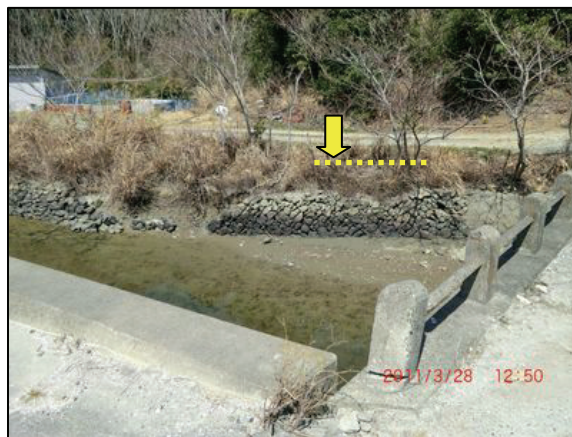
写真194 津波の痕跡 (第3.2.132図の197)  
黄色破線位置で漂着物を確認

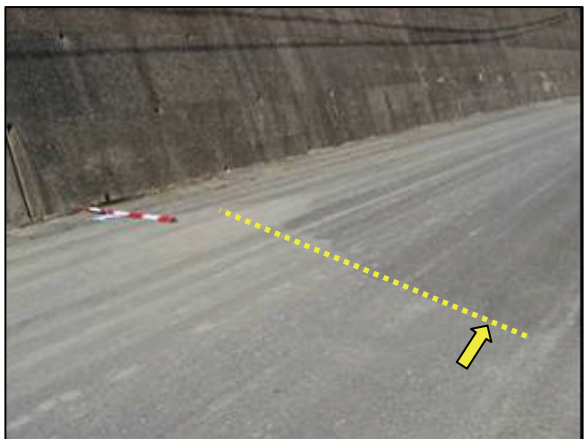
写真 211 津波の痕跡 (第 3.2.142 図の 214)  
黄色破線まで浸水

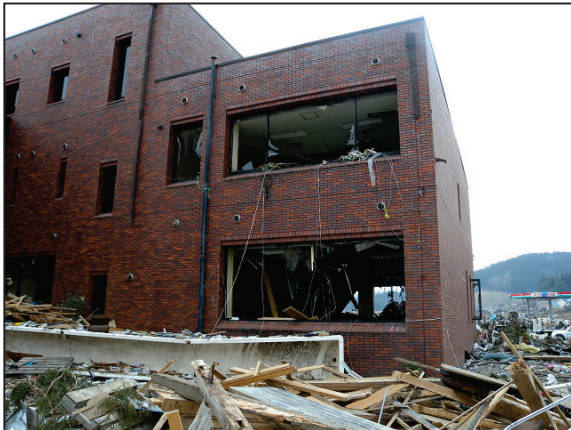
写真 236 大船渡市三陸町起喜来①  
津波により内部を破壊された公民館

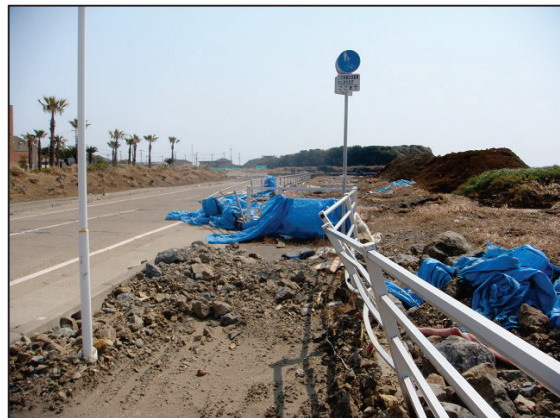
写真 280 銚子市②  
千葉科学大学前のガードレールの破損

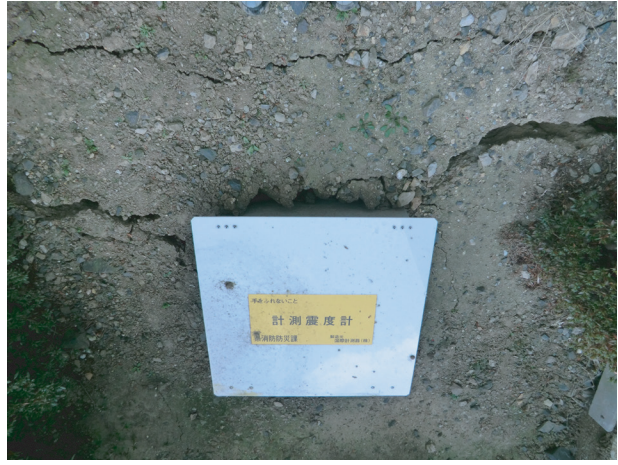
写真 45 常陸太田市金井町：欠測  
震度計台の周りの地盤に亀裂が生じたため  
活用停止

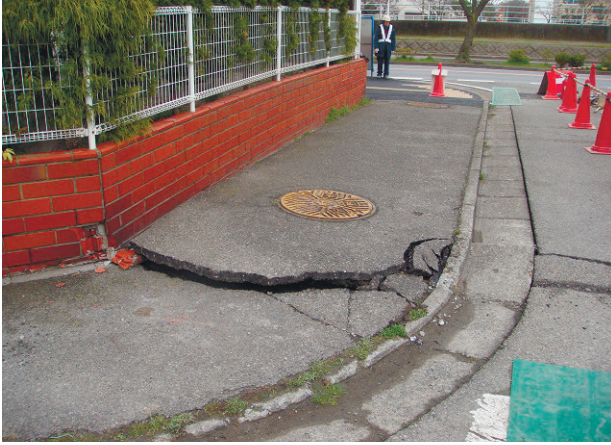
写真106 美浜  
歩道上の亀裂、浮き上がり

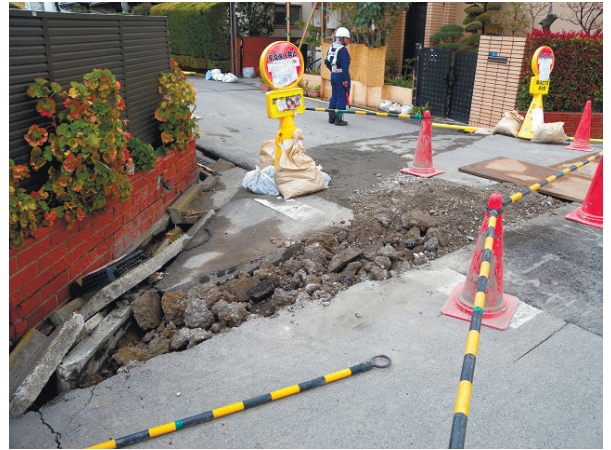
写真107 美浜  
地盤の浮き上がりによる水道管の損傷

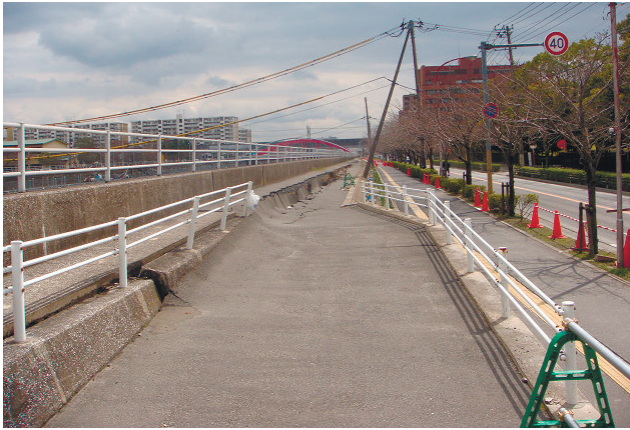
写真108 富岡  
川沿いの歩道の歪み

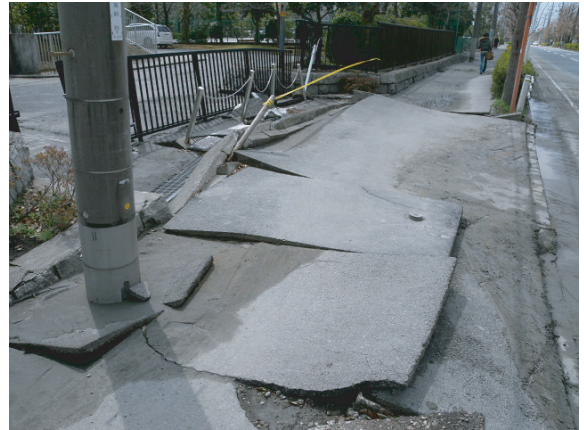
写真109 富岡  
歩道の破損

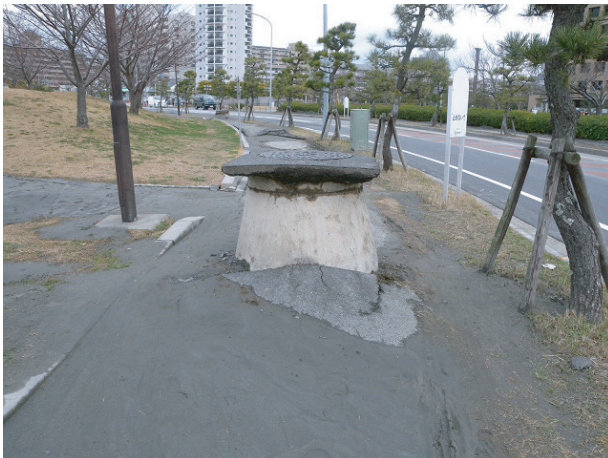
写真110 明海①  
浮き上がったマンホール

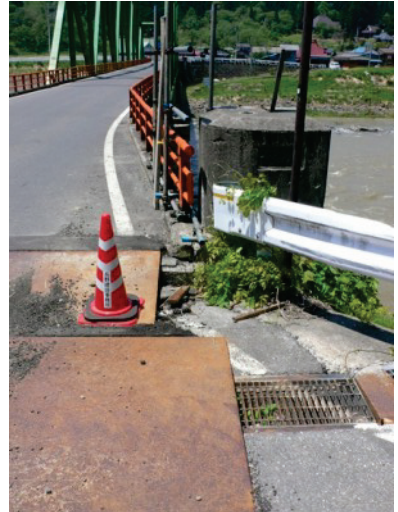
写真119 百合居橋梁継ぎ目の破損  
(第3.3.14図-①)

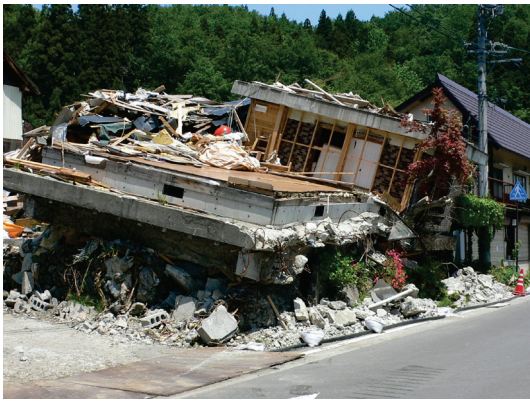
写真120 民家の倒壊（一部撤去済）(第3.3.14図-②)

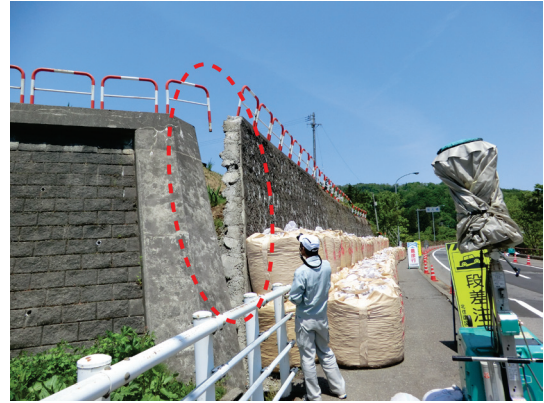
写真130 国道117号沿いの擁壁の剥離(破線内)(第3.3.15図-⑧)

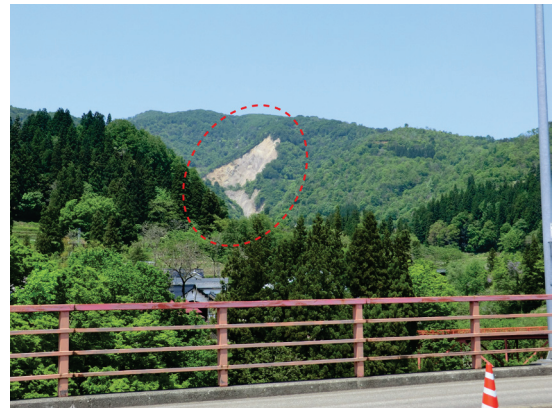
写真131 栄大橋から見た中条川上流の土砂崩れ(破線内)(第3.3.16図-①)

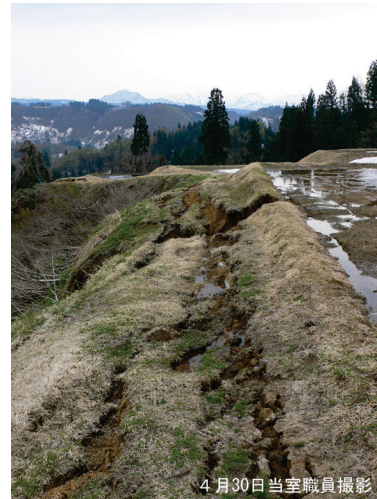
写真 143 水田畦部分の亀裂 (左写真破線内) (第 3. 3. 20 図-③)

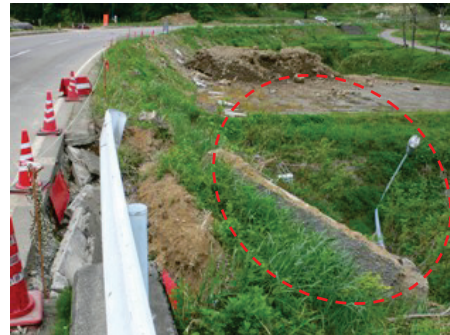
写真147 倒壊した外灯(破線内)(第3.3.22図-②)

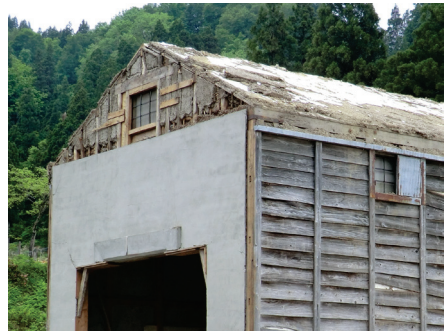
写真 149 倉庫の屋根の破損 (第 3.3.23 図-②)

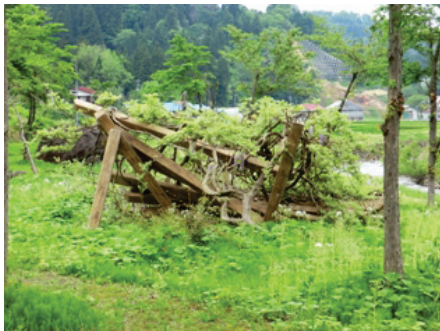
写真 150 公園内の倒壊した建物(第 3.3.23 図-③)
