伊豆一新島強震被害寫眞 (其の1)

伊豆一新島強震被害寫眞 (其の 2)

寫眞(I) 岐阜縣惠那郡中津町の地誌 (其のI)

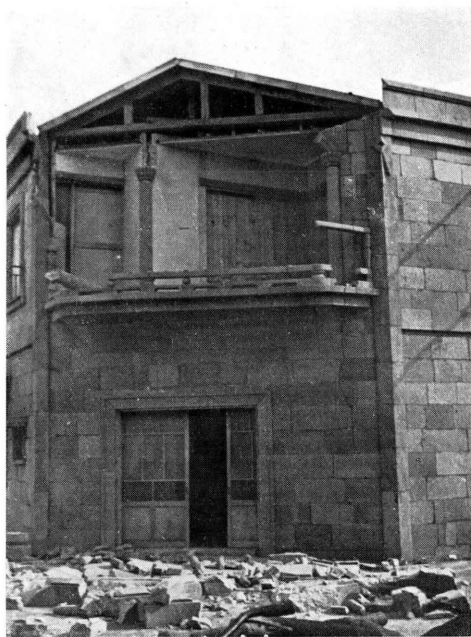
新島本村，抗火石を用ひた壁の破損

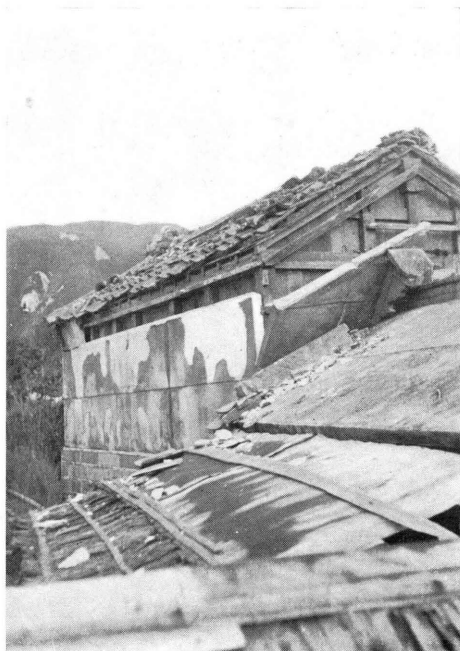
新島本村，土藏の抗火石の壁の剝落

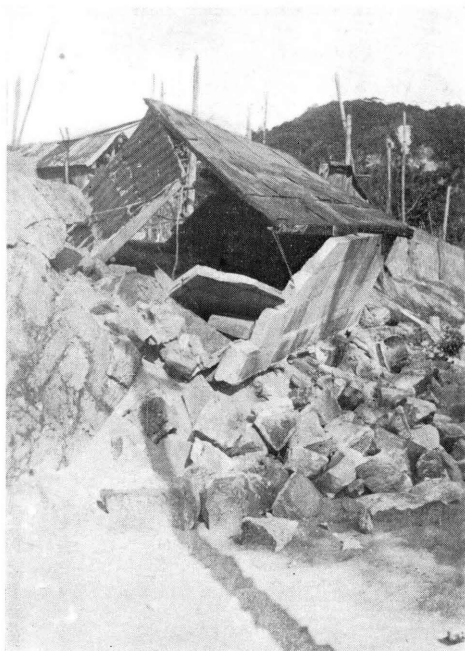
新島本村，抗火石で作つた小屋の崩壊

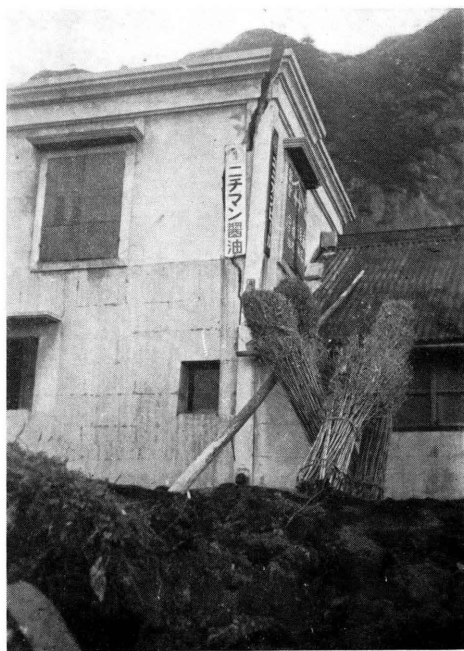
新島本村，土藏の抗火石の壁の龜裂

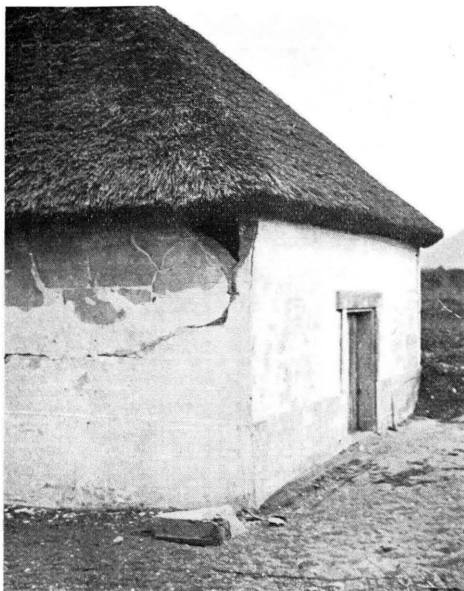
新島本村，抗火石で作つた納屋の壁の破損

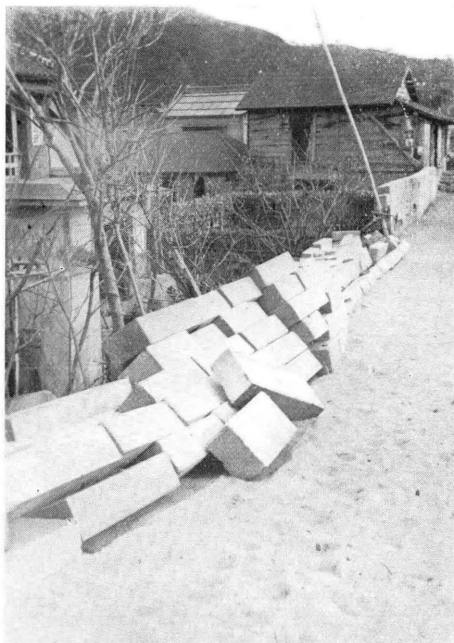
新島本村，抗火石を積み重ねた塀の倒壊

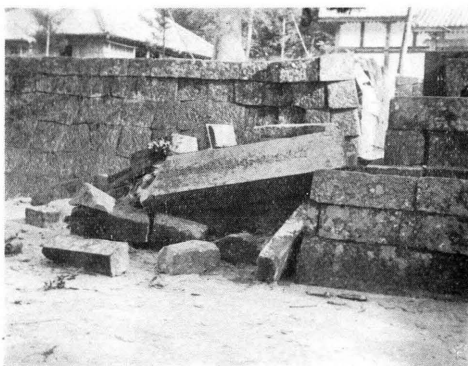
新島本村，長榮寺の石碑の倒壊

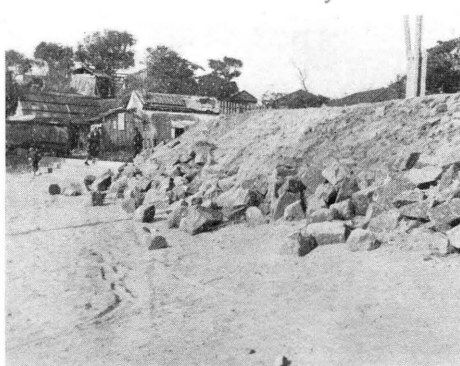
新島本村，小學校庭の石垣の崩壊

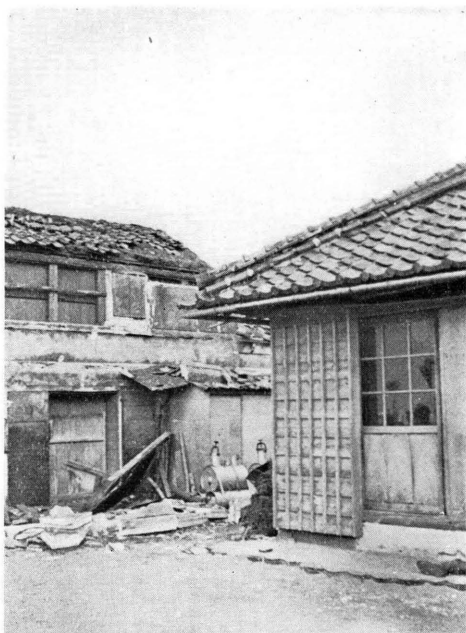
式根島，土藏の破損

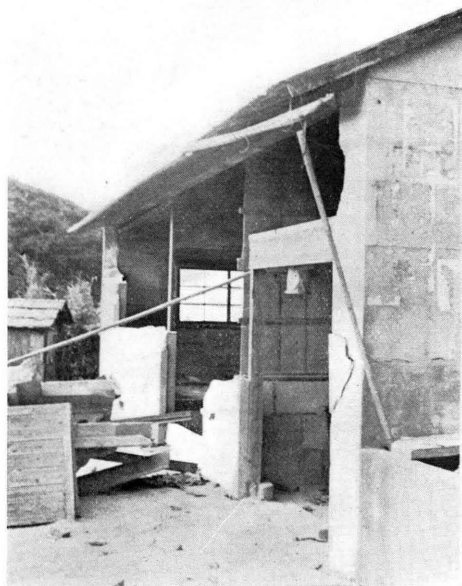
式根島，消防器具置場の大破

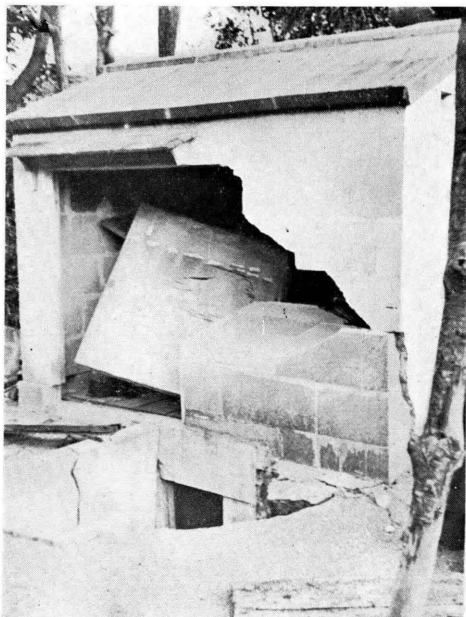
式根島，抗火石で作つた物置の破損

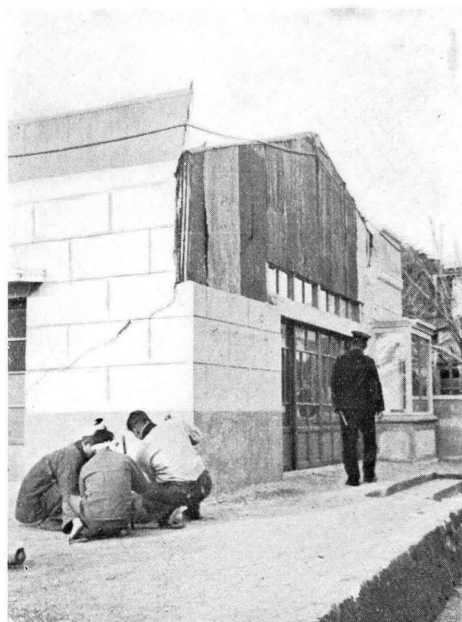
式根島，抗火石の外壁の剝落

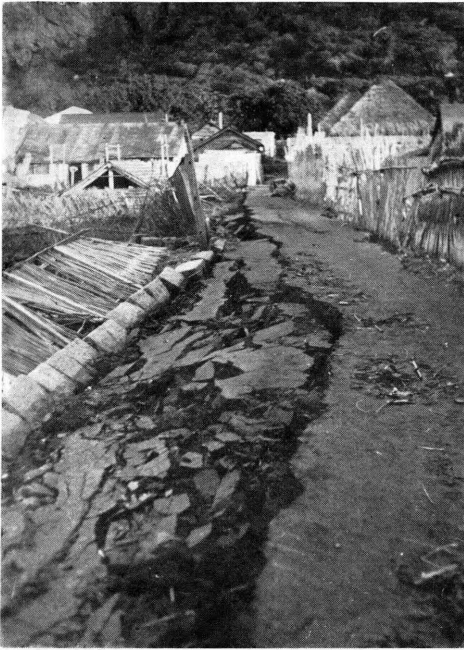
新島若郷村，道路の龜裂

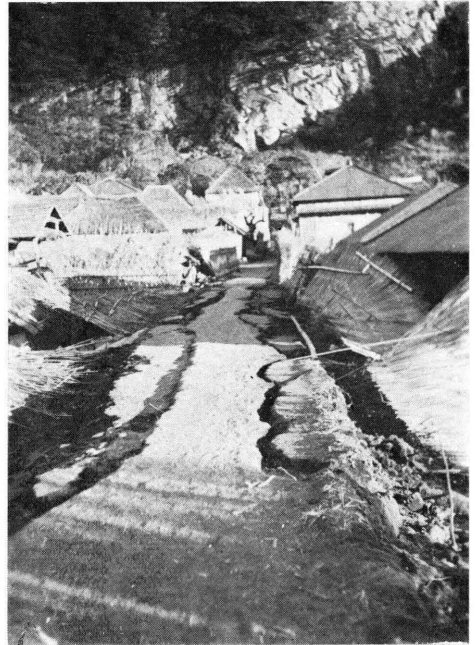
新島若郷村，道路の龜裂

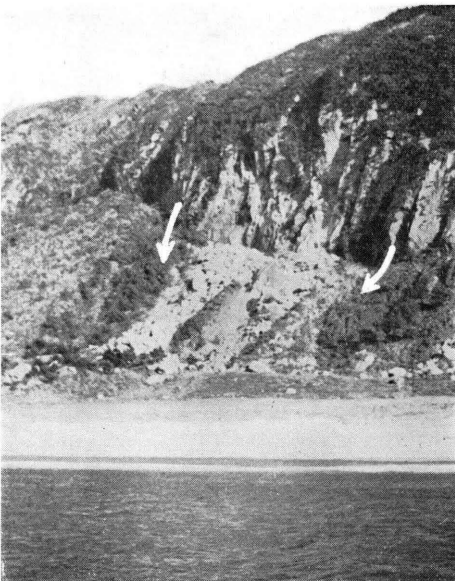
新島，本村と若郷村間海岸の崖崩れ

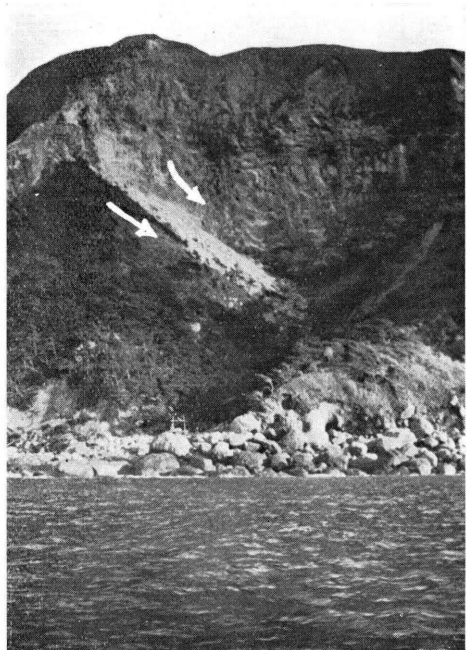
新島，本村と若郷村間の海岸の崖崩れ
(本多撮影)

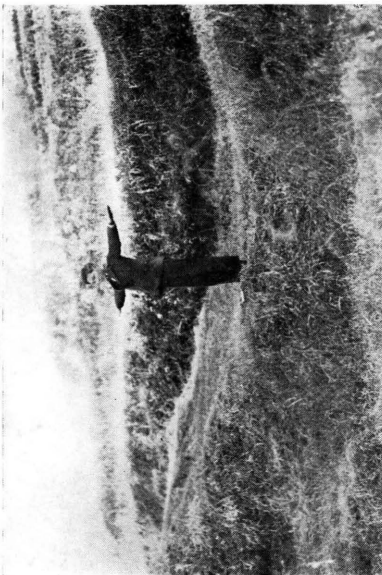
寫眞(III) 陥没状態 (1)

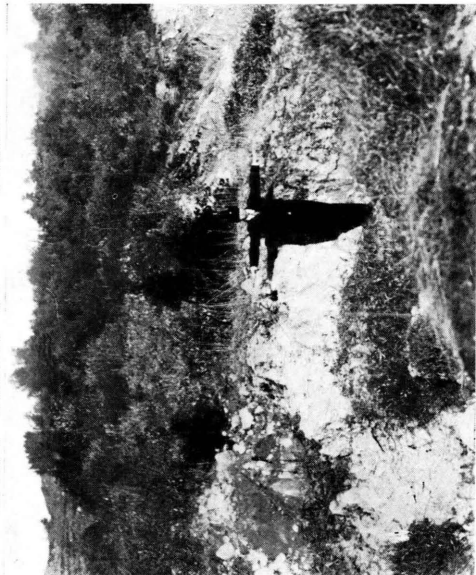
寫眞(IV) 陥没状態 (2) 末端隆起 ?

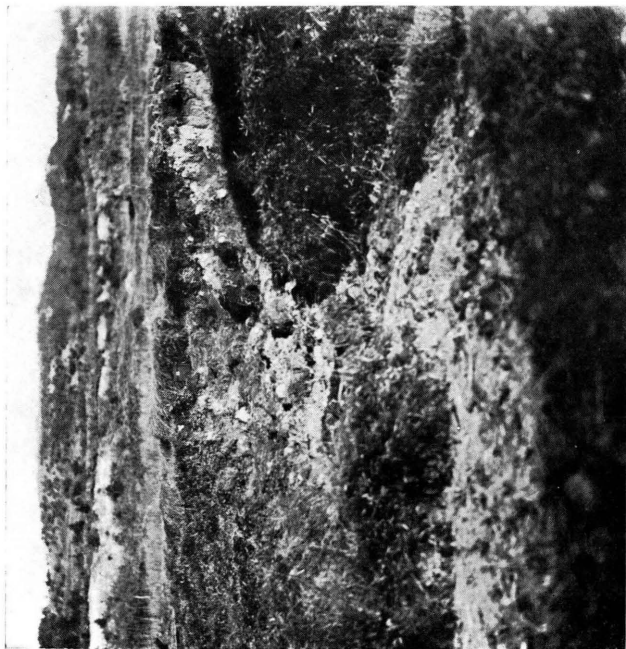
寫眞(II) 水田畦(階段斷崖)の地崩

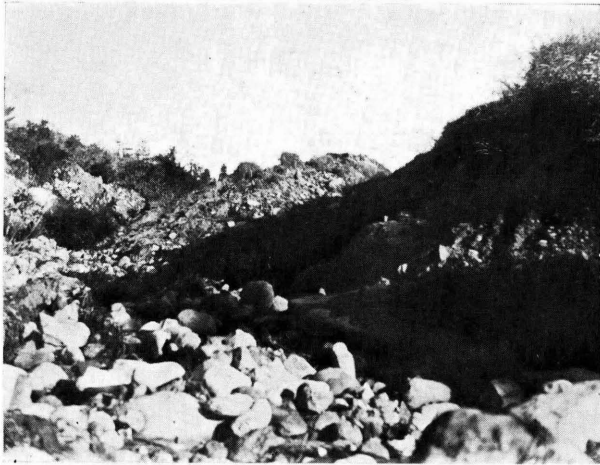
寫眞(V) 斷崖崩壞狀態

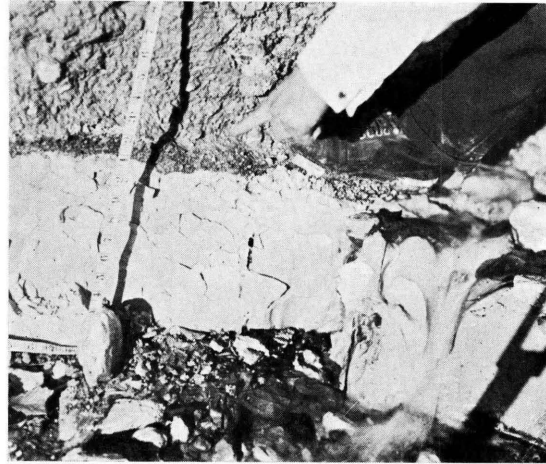
寫眞(VI) 地質の急變層 (粘土層に注意)

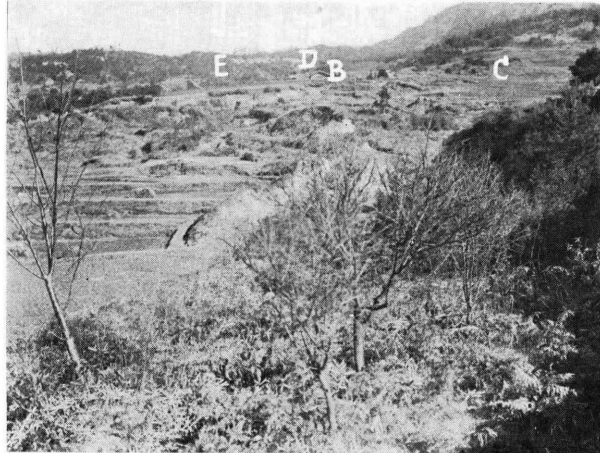
寫眞(VII) 地之地區上端の馬蹄形斷層(地崩)狀態

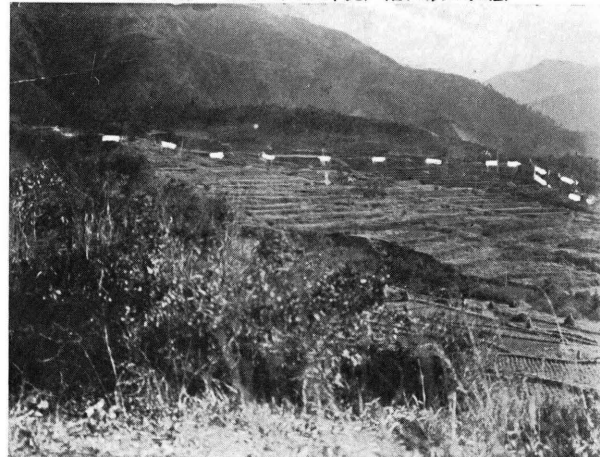
寫眞(VIII) 地之地區の外貌, 階段狀に注意
