昭和 13 年 和歌山縣田邊灣沖地震記象 (其の 1)
1 月 12 日

昭和13年5月磐梯山爆裂口下の山崩 (其の1)

昭和 13 年 福島縣 鹽屋崎沖地震被害寫眞
5 月 23 日

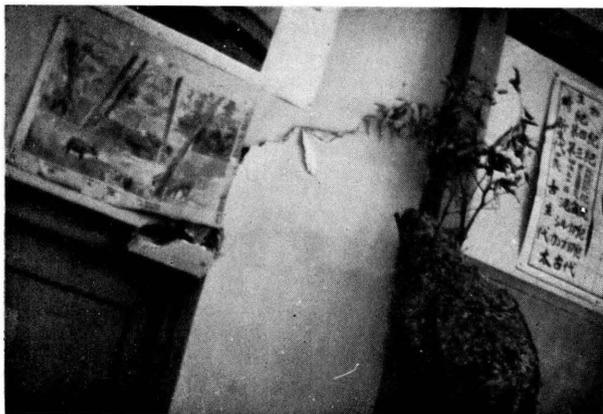
御坊町日高中學校博物室の壁の龜裂

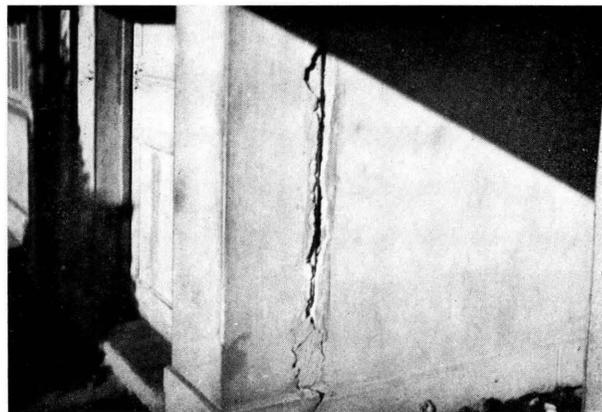
同校教室煉瓦壁とコンクリートの柱との間の龜裂

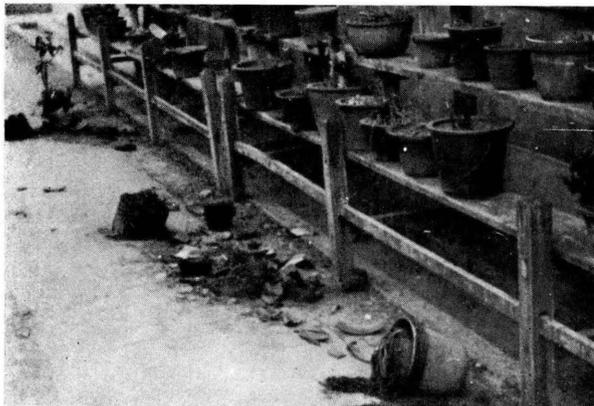
同校内植木鉢の落下

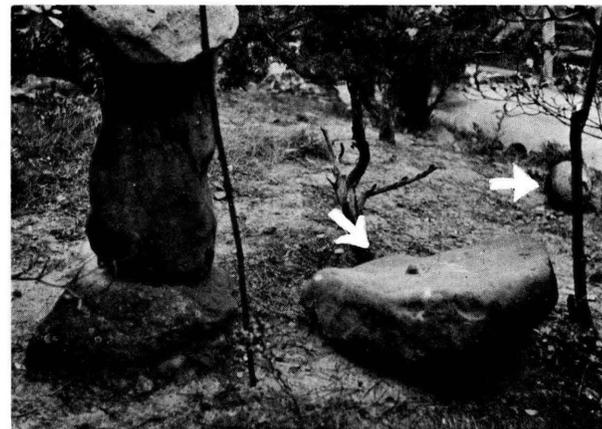
同校内石燈籠の落下 (矢印を付せるが落下物)

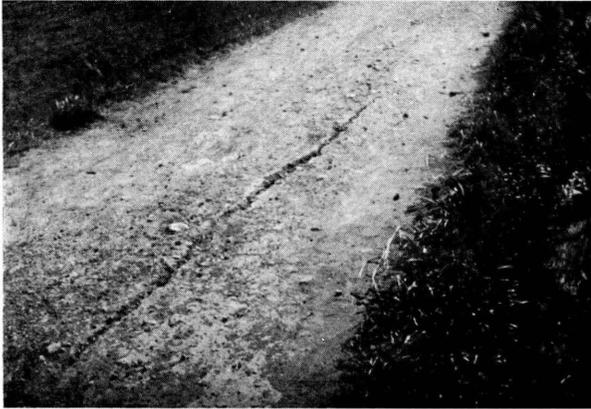
御坊驛東方の道路の龜裂

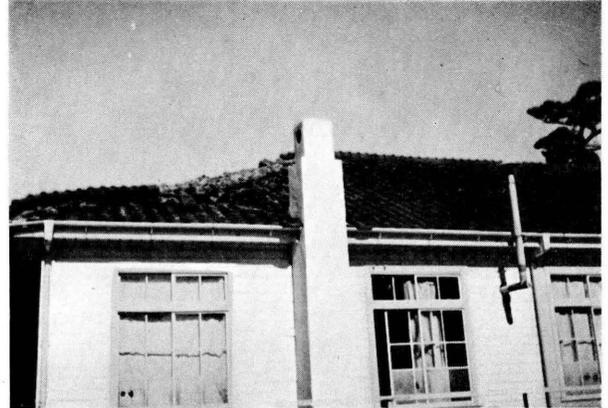
白濱溫泉瀬戸臨海實験所實験室の被害 (中央の角柱はドラフト)

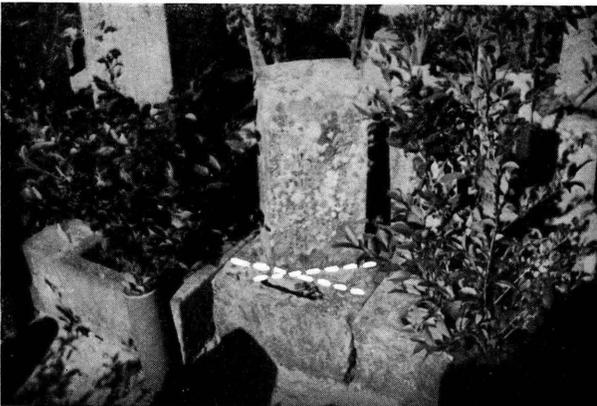
白濱溫泉本覺寺境内墓石の廻轉 (點線で示す角度丈け廻轉)

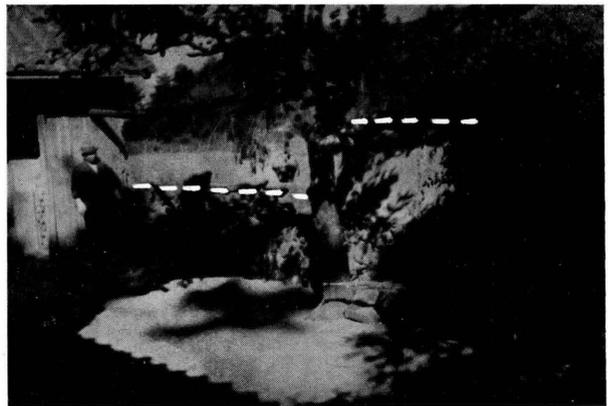
本覺寺附近土塀の崩壞 (南北方向)
右側の點線が残つた塀, 左側のが崩壞した部分

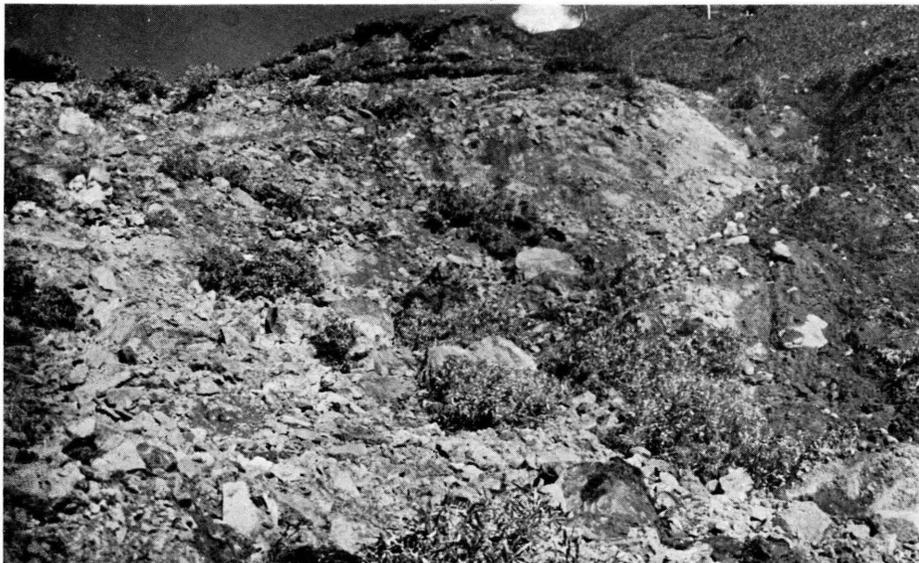
(3)

地點 III より北方に向けて崩土の一部を撮つたもの

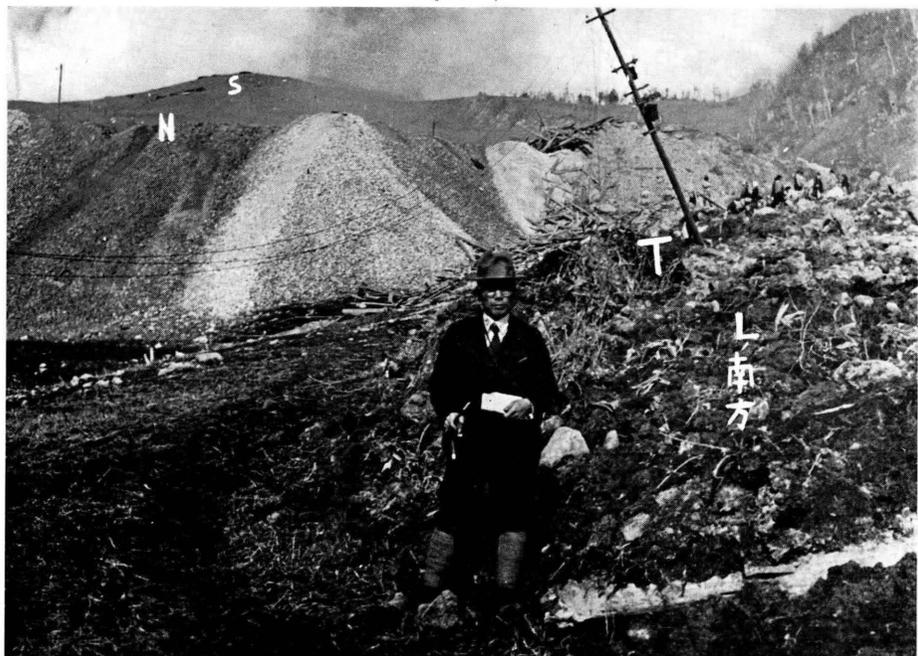
(4)

地點 V にて北方に向けて撮る。崩壊土砂流南端に相當す。右方數人の人の居る北上手が寫眞 (1) の L に相當し、崩土は右端前方の峽谷より流下した。この附近迄も社宅の建築木材、日用品等が押流されてゐる。N は工場地帯南方の鑛層。

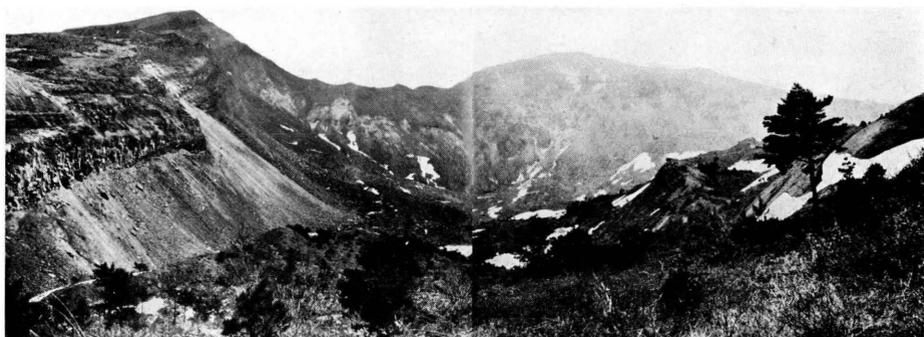
(1) 磐梯山破裂口の現状

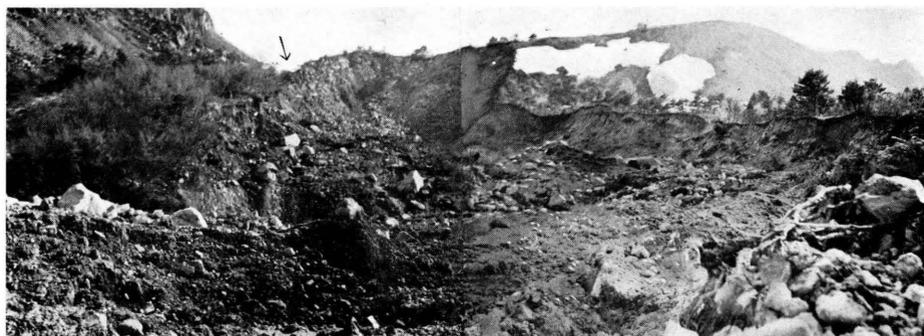
(2) 最上端崩壊口 (5月16日)

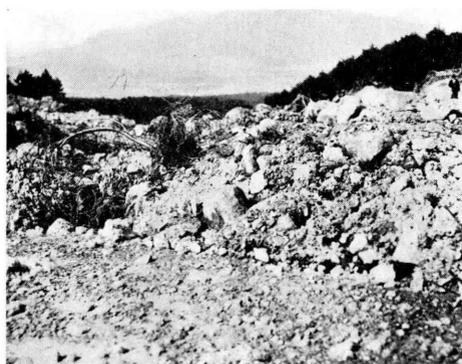
(3の1) 最上端崩壊口より約250米下方
(5月22日)

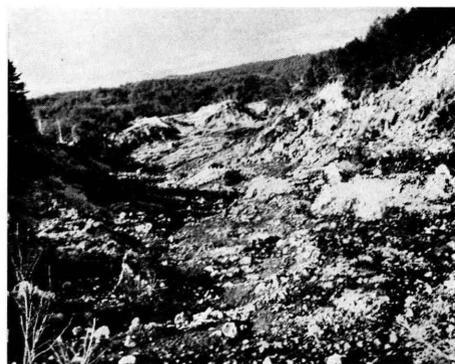
(3の2) 流出路の一部 (5月16日)

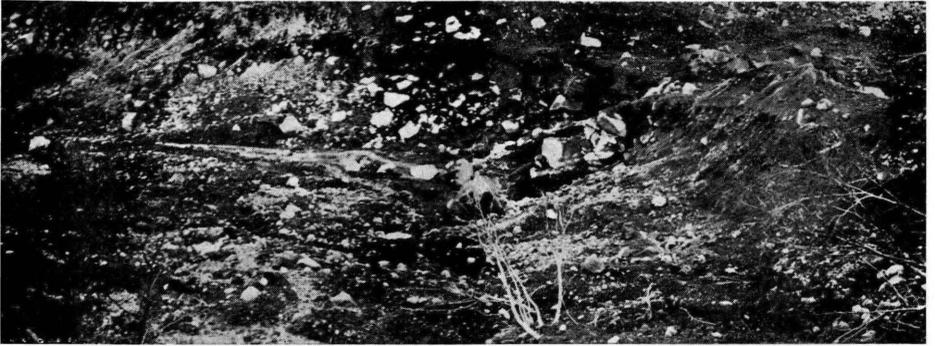
(4) 流出路の中途より發現せる第2崩壊口 (5月22日)

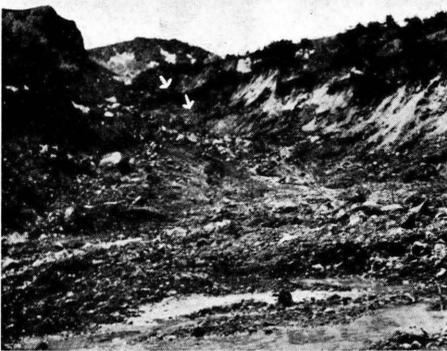
(5の1) 流出路の一部 (5月22日)

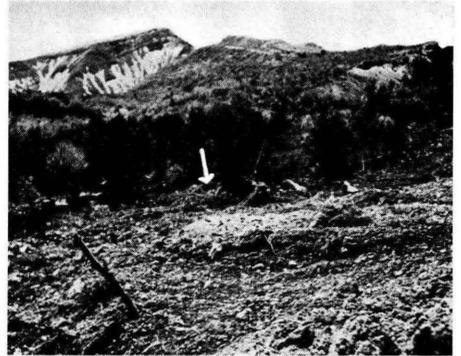
(5の2) 流出路の一部及び最初の崩壊
發現點 (5月22日)

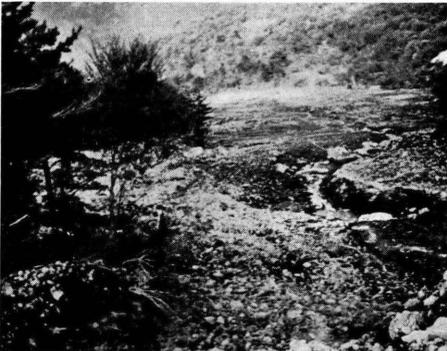
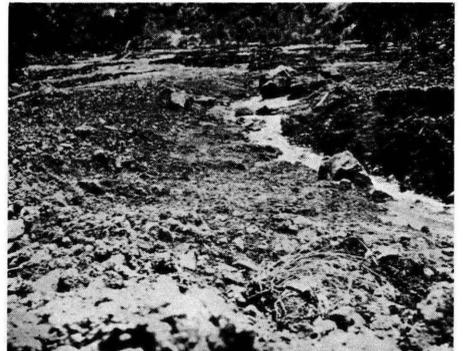
平地に入りて擴大沈積したる土砂流 (5月22日)

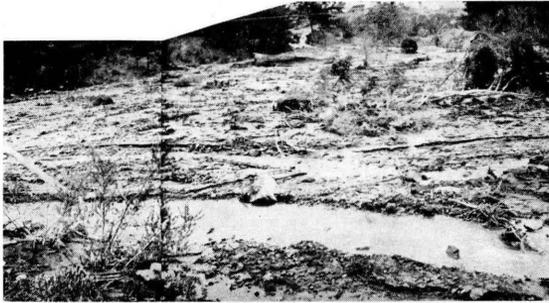
(7) 流出土砂の沈積せる川上温泉地内の上方
(5月16日)

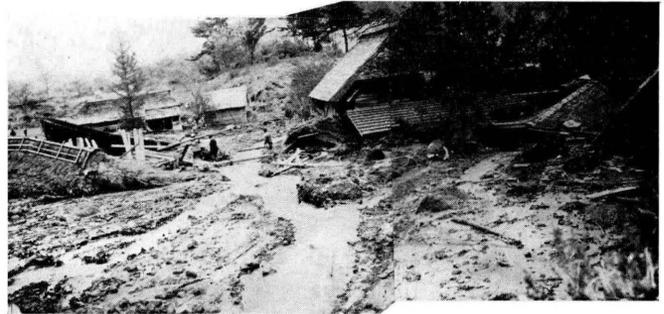
(8) 流出土砂の沈積せる川上温泉地内の下方 (5月16日)

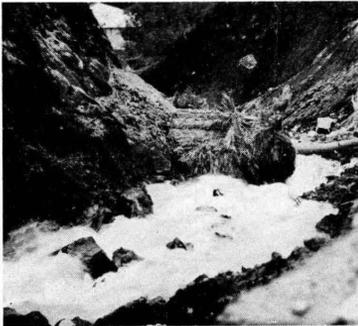
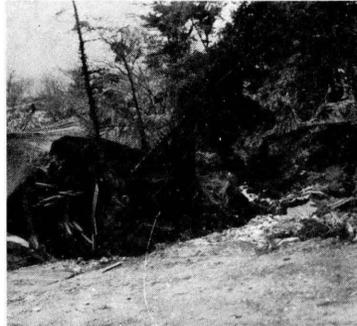
川上温泉地内沈積土砂流の末端 (5月16日)

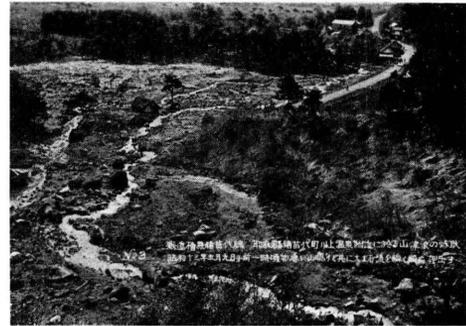
(10) 川上温泉地内を襲つた初回の土砂流

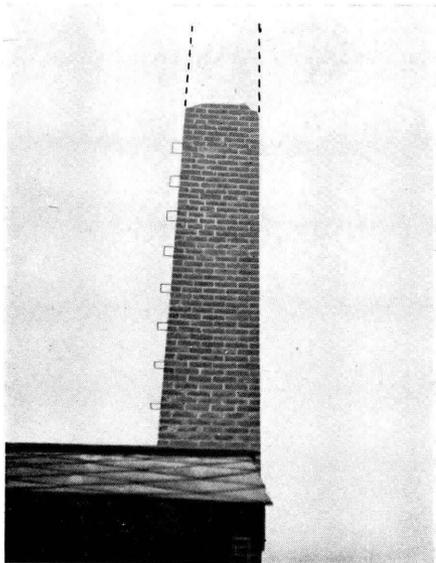
(1) 須賀川町に於ける煙突の被害
高さ 16 米, 基部 1.3 米角, 上部 3 米
位, 北直下へ落下 (南方より撮影)

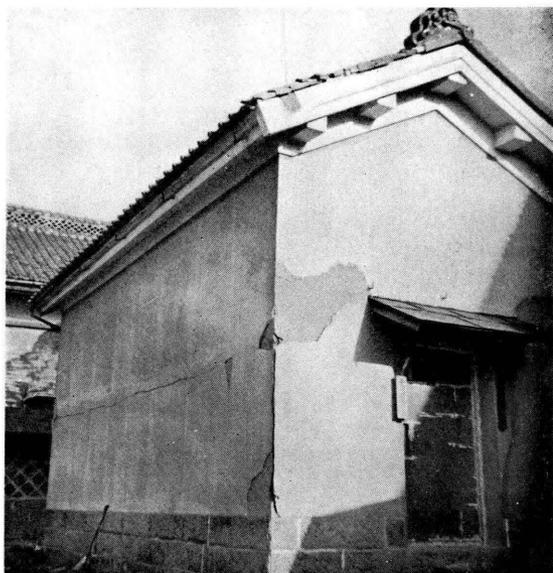
(3) 須賀川町農業倉庫の破損 (南西方より撮影)

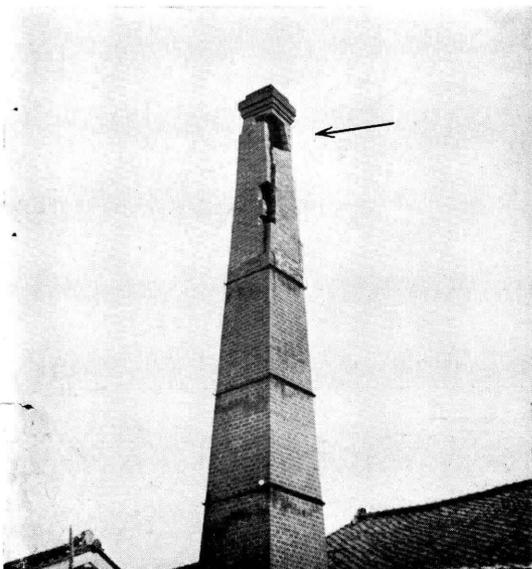
(2) 須賀川町に於ける煙突の被害
高さ約 13 米, 基部 1.5 米角, 缺損部
分北直下へ落下 (北西方より撮影)

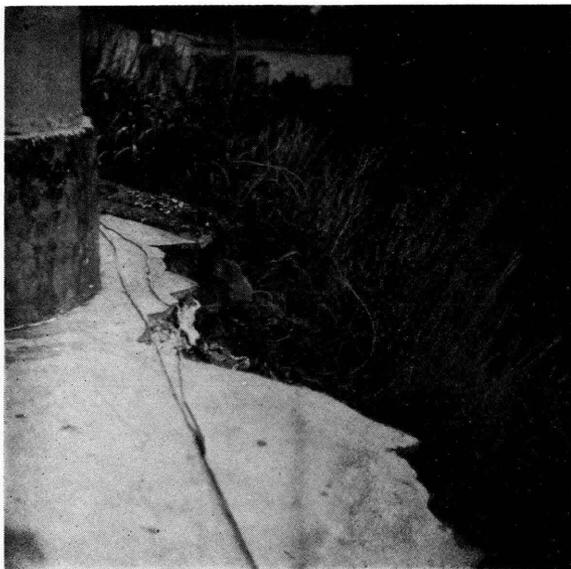
(4) 鹽屋崎燈臺外側塀の崩落

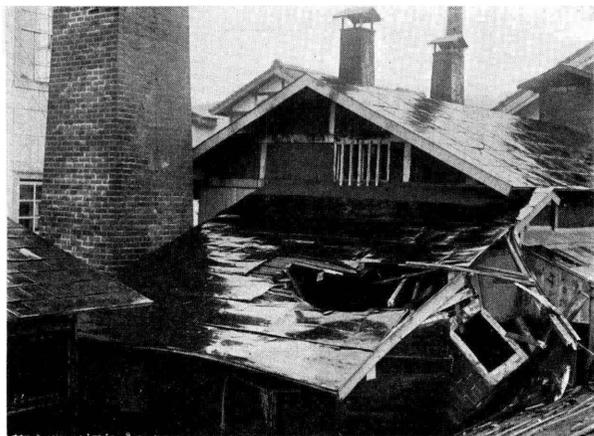
猪苗代町新町の煙突眞南へ落下屋根を破損す

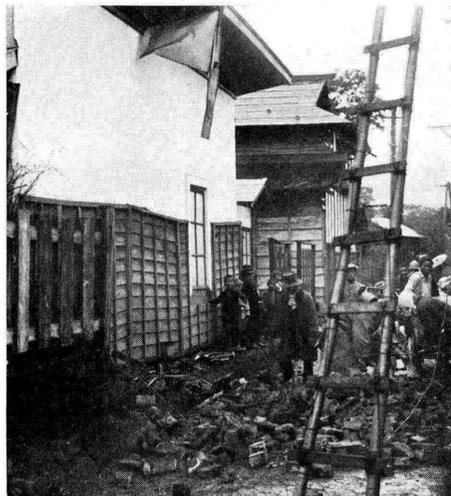
猪苗代町本町の煙突，煉瓦片となりて北方へ落下

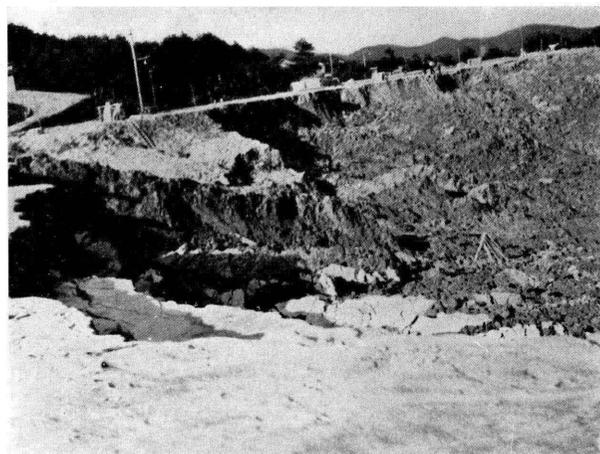
高玉鑛山に於ける堆積層崩壊 (南方より撮影)

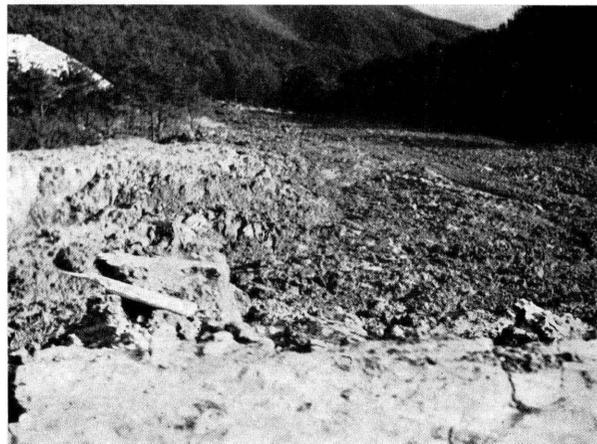
高玉鑛山に於ける堆積層崩壊口及び道路の一部 (前面より撮影)
