昭和13年
11月5日 福島縣東方沖地震被害寫眞 (其の1)

昭和14年 秋田縣男鹿半島地震被害寫眞 (其の2) (鷲坂, 波佐谷
5月1日 半澤, 山本報告附圖)

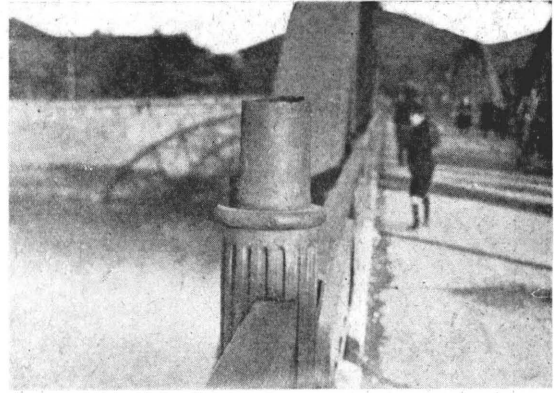
第2圖 福島市松齡橋の街燈柱の切斷された箇所を示す

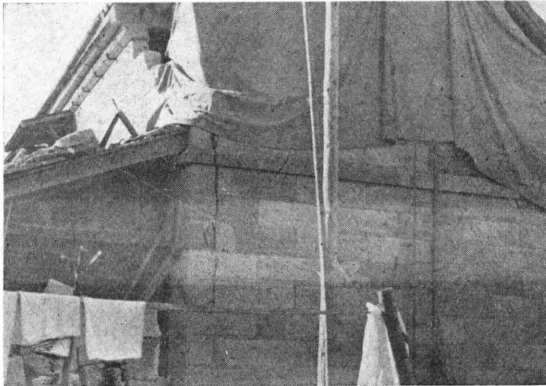
第3圖 福島縣浪江町、石造建倉庫の崩壊

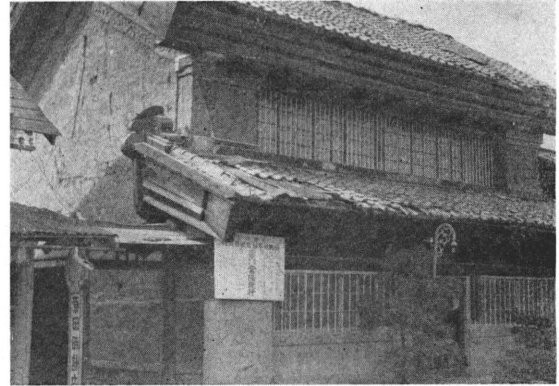
第4圖 福島縣浪江町、土藏造の家屋の破損

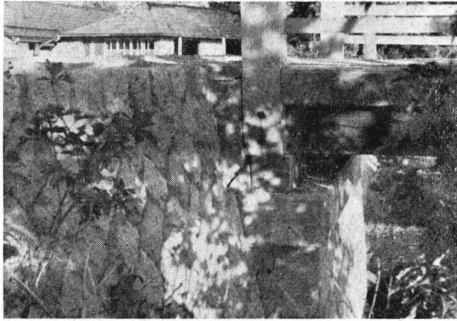
第5圖 福島縣雙葉郡請戸村，請戸橋の橋桁の端の被害

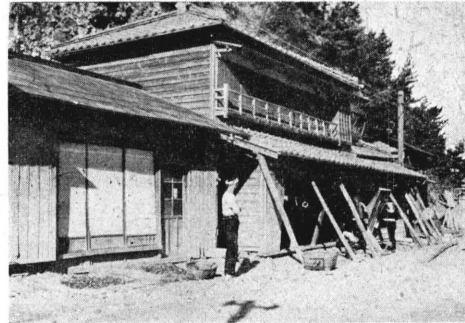
第9圖 福島縣石城郡江名町大字折戸の家屋の裏山の崖崩れによる被害

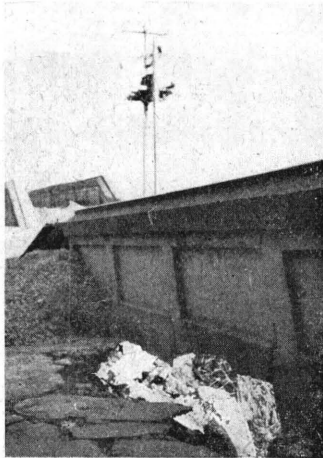
第6圖 鹽屋崎燈臺の崖崩れと煉瓦塀の破損

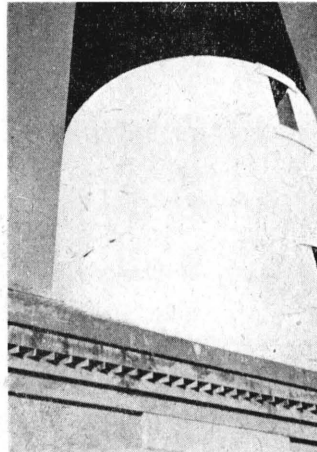
第7圖 鹽屋崎燈臺の塔の龜裂

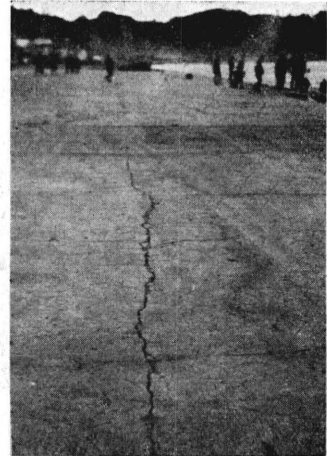
第8圖 小名濱港魚市場舗装道路の龜裂
(警坂・小磯報告附圖)

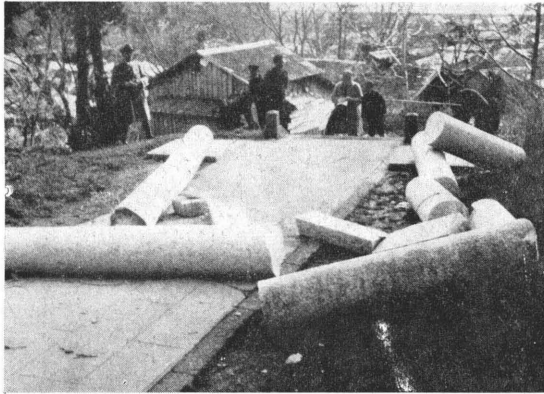
(寫眞 1) 船川港神明社に於て, 倒潰方向 S20°W

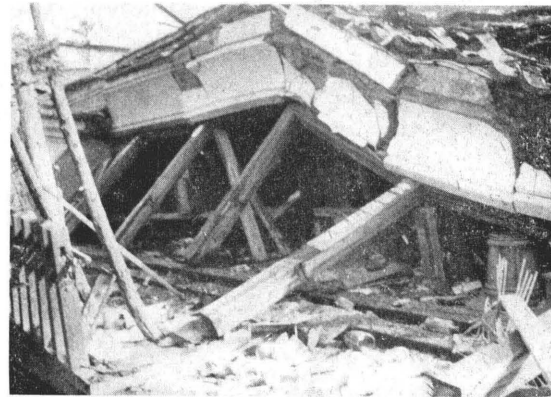
(寫眞 2) 船川港に於ける倒潰家屋

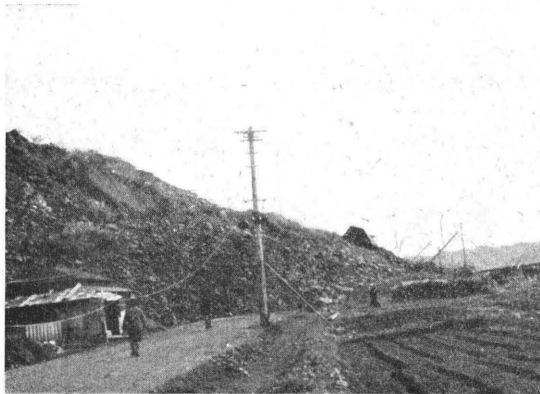
(寫眞 3) 船川港の山崩れ街道を埋め, 路傍の
家が押し上げられた

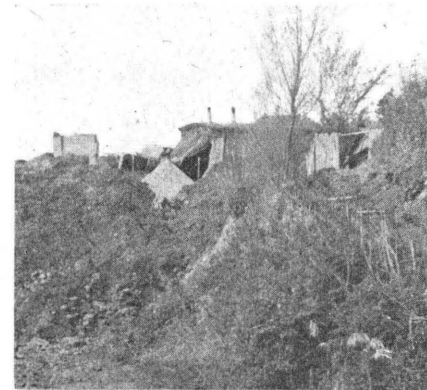
(寫眞 4) 寫眞 3 の山崩れの上の貯水槽の
破壊, これは地中であつたもの

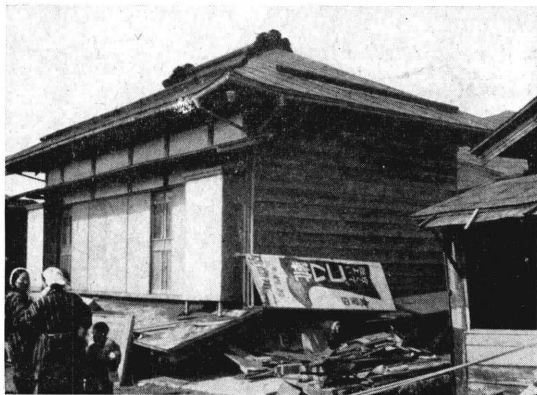
(寫眞 5) 船川港町釜川倒潰家屋, 一階が潰れてゐる

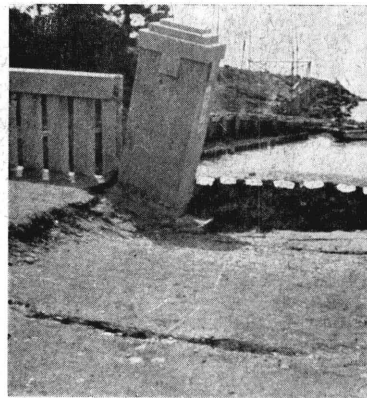
(寫眞 7) 船川港町羽立比詰橋破損,
白點線は道路面を表す

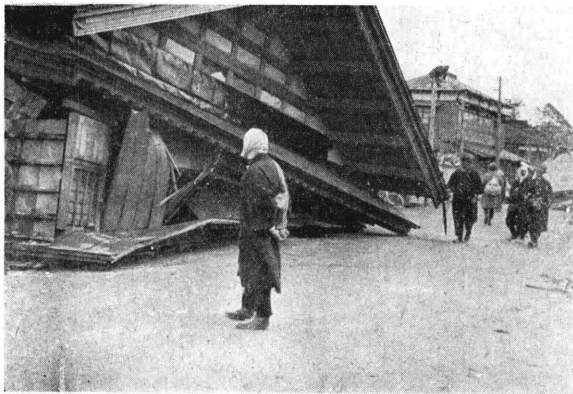
(寫眞 6) 船川港町羽立附近の倒潰家屋,
一階が潰れて街道に乗出した

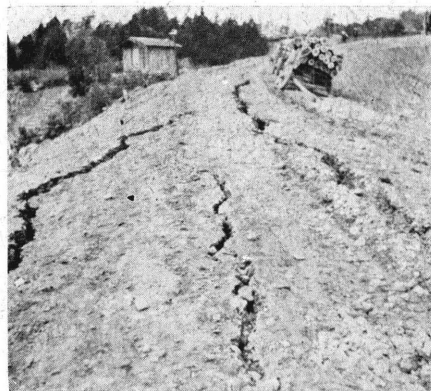
(寫眞 8) 船川港町仁井山に於ける
盛土新道の龜裂

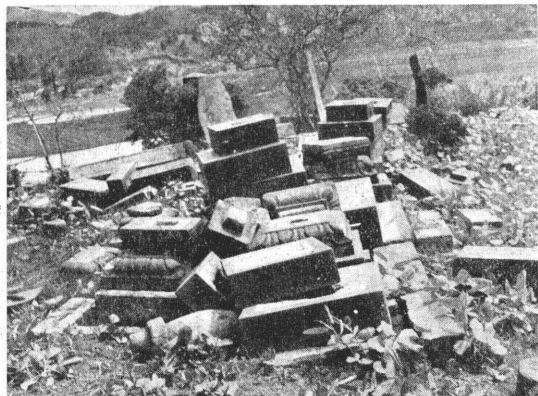
(寫眞 9) 船川港町仁井山に於ける墓石の轉倒,
殆んど總て倒れた

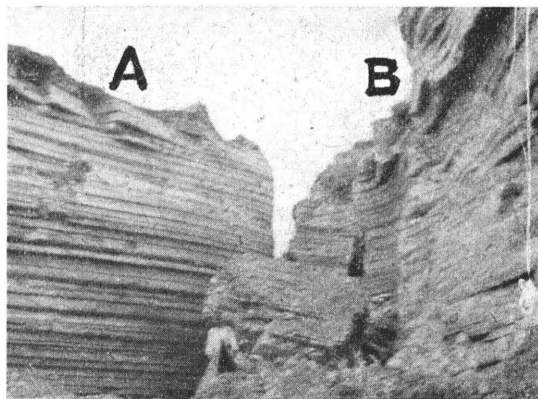
(寫眞10) 男鹿中村小増川右岸の山崩れ,
切斷された面, 左が動いた部分

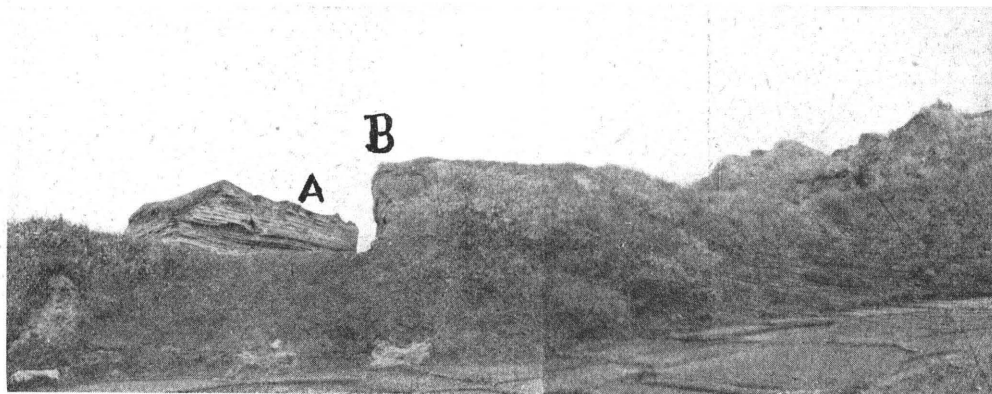
(寫眞 11) 寫眞 10 の遠景, Aが動いた部分, Bの切斷面は殆ど平面であるがAの
切斷面は比較的Bの側に凸であつた, 右手にも山崩れが見えてゐる

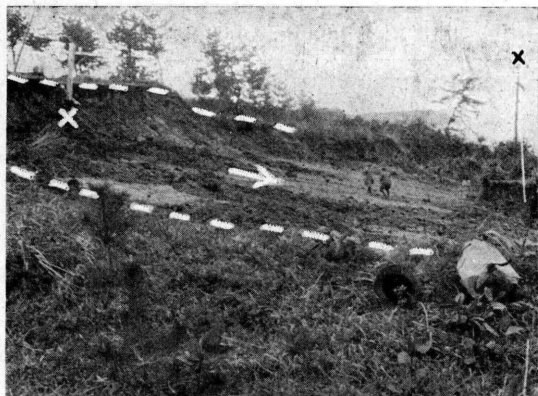
（寫眞12）男鹿中村小増川左岸の地すべりで二つの×印は切斷された一本の電柱の上部と下部とである，人の立つてゐる面が鏡肌である

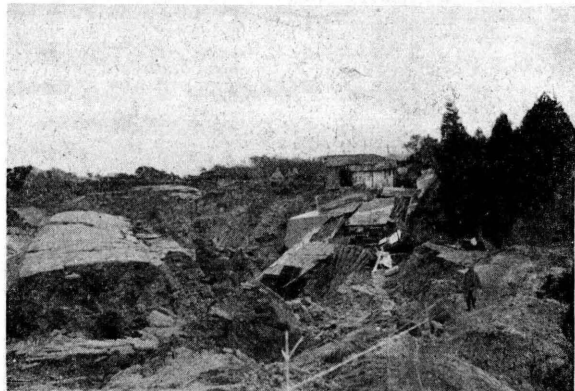
（寫眞14）北浦の相川寄りの地點，左方海岸側が崩れた爲め新道が崩れ左方に移動したと同時に陥没して民家が崩壊した，寫眞15参照

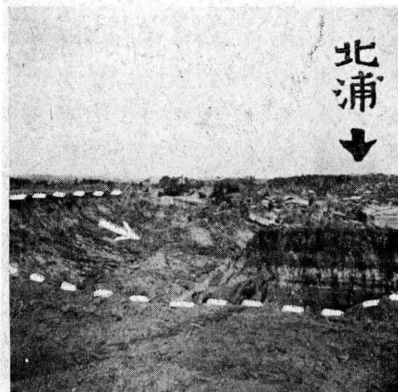
（寫眞13）相川部落の外れより北浦方面を眺む，畑を崩し街道を切り見渡す限り土壤の荒波である

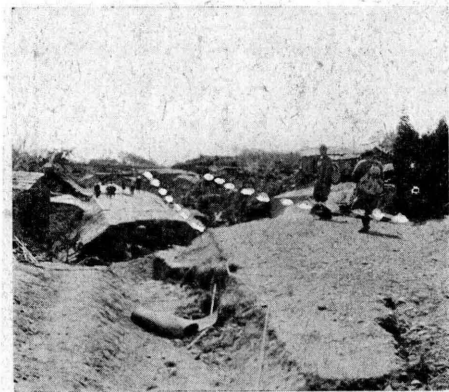
（寫眞15）寫眞14と同じ地點，白點は新道の元の位置，道路の移動陥没が明瞭である，寫眞左側が海岸で山崩れが甚だしい，此處は其の延長である

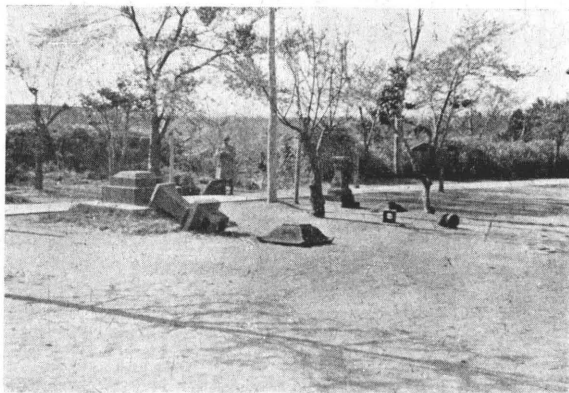
(寫眞 16) 北浦神社に於ける燈籠の轉倒, 其の方向は大體 W30°N であつた

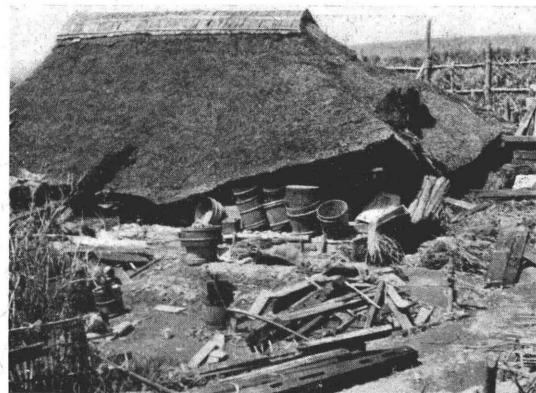
(寫眞 18) 男鹿中村濱間口に於ける倒潰家屋

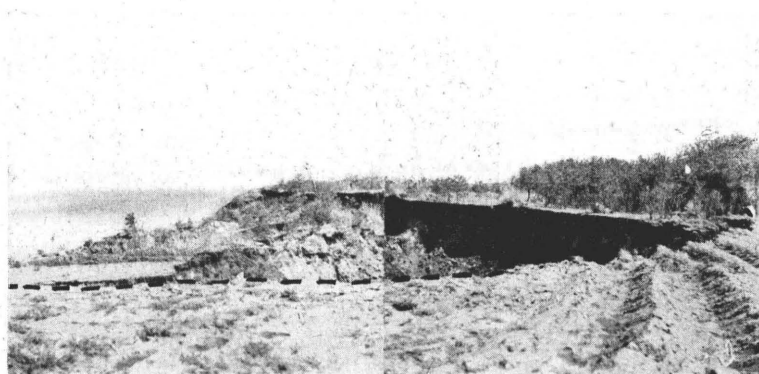
(寫眞 17) 男鹿中村濱間口附近の崖崩れ, 圓形に畑の中に喰込んでゐる, 此の餘勢は海中に没してゐる

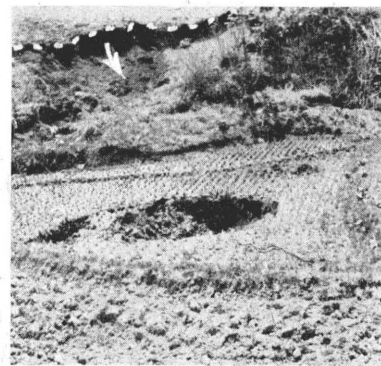
(寫眞 19) 濱間口より五里合村安田へ山越し途中の陥没, 後方も崩れてゐるのが見える

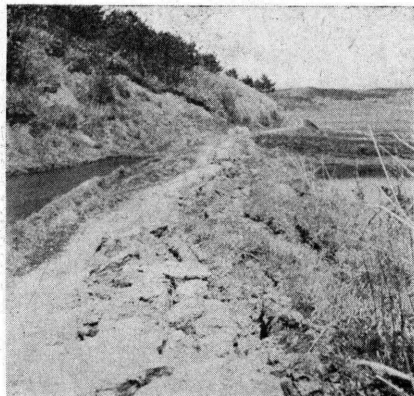
（寫眞 20）五里合村安田附近の道の破壊，此の道は特に盛上で柔かい所であつた

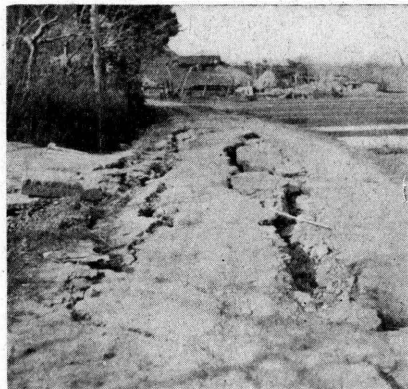
（寫眞 22）五里合村箱井に於ける道路の龜裂，相當固い地盤であつた

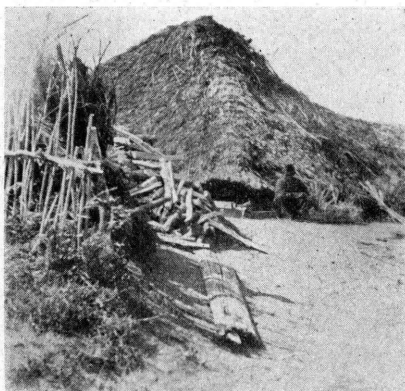
（寫眞 21）安田に於ける倒潰家屋，此邊は古い茅葺屋根が多い

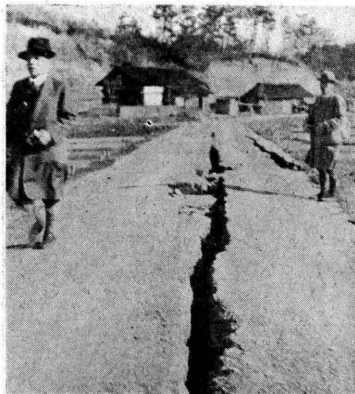
（寫眞 23）脇本村百川に於ける道路の龜裂，眞中に深く長く根強い感があつた

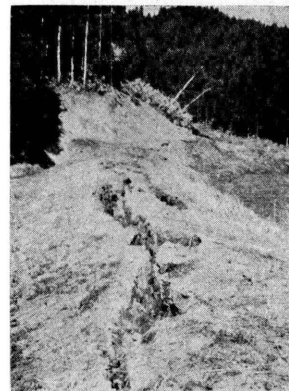
（寫眞 24）脇本村梅澤に於ける貯水池堤防の龜裂，向ふに山崩れが見えて右手に水が溢えられてゐる

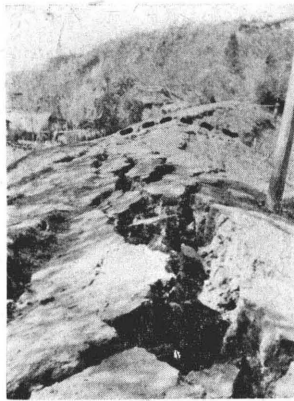
(寫眞 25) 脇本村浦田の貯水池
堤防の龜裂, 缺潰,
點線は缺潰場所

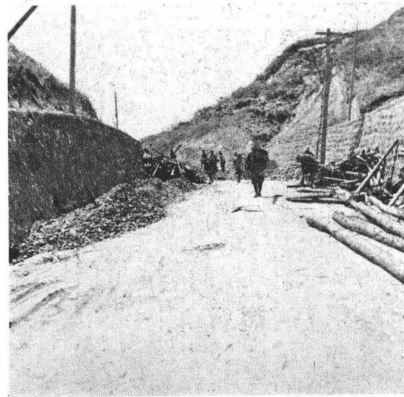
(寫眞 27) 脇本, 船川港兩村境茶臼峠
の崖崩れ, 脇本寄り, 右手
が山, 左手が海岸である

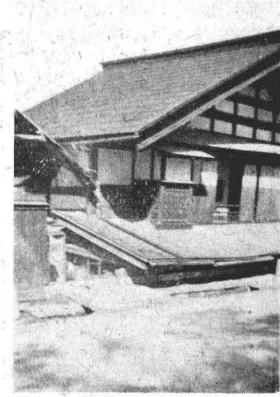
(寫眞 28) 拂戸村倒潰
家屋

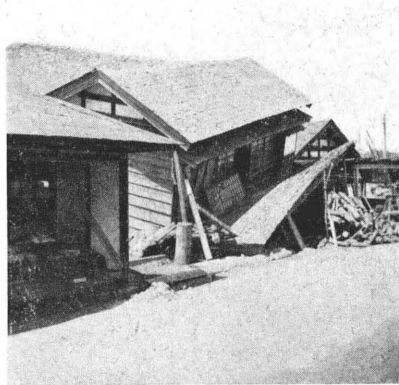
(寫眞 26) 脇本驛前の家屋倒潰, こ
れは田圃を埋立てた所で
地盤が柔かい

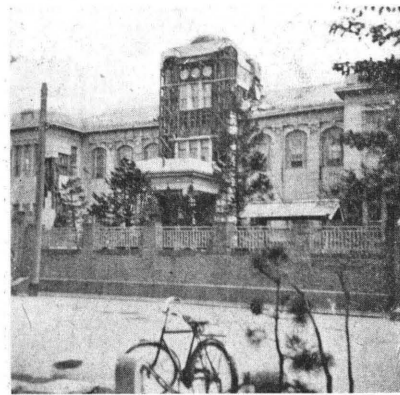
(寫眞 29) 秋田市, 内務省秋田土木
出張所の木筋コンクリ
ートの破損
