# 昭和 12 年 11 月 11 日 群馬縣小串硫黃鑛山山崩踏査報告

前橋測候所 久 保 時 夫

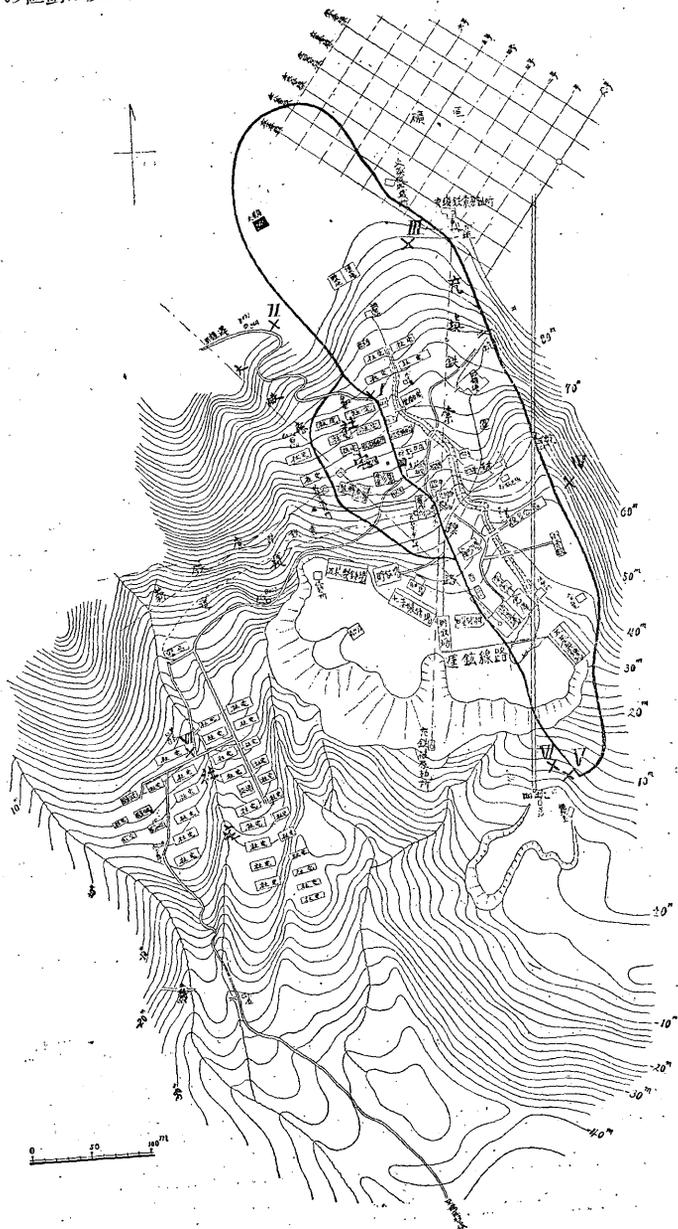
第 2 圖 小串硫黄鑛山崩れ災害地域(太實線内, 其中左方の區劃は燒失) 及び地形圖 (山崩發生地點附近は測量なし)

砂流となつて約 5.5° の傾斜を有する鑛山部落を北々西から南々東に平均 110 米の幅で滑流し, 其先端は原點の南々東約 620 米の部落最南端に迄達した。埋積した土砂の深さは最深 9 米, 平均 3 米と推定され, 原馬蹄形崩壊線の下手 80 米の火薬庫及びこれより下手 85 米に在つた貯水池を始めとし 35 棟の建造物と 244 名の人命とを埋め, 其全面積は第 2 圖より約 64,000 平方米と推算される, 而して家屋其他鑛山關係施設物の損害は約 35 萬圓とも稱せられる。

(2) 火災 埋没地域の西邊中間の西方に當る社宅地域(第2圖参照)は倒壊家屋中より出た火の爲に13棟焼失した。この火災は事件發生當時は火薬の爆發、精製硫黄への引火等が其原因に擬せられたが、當時の目撃者の話を綜合すると、鑛夫の晝夜交代時刻を控へて炊事用意中の社宅が倒され、そこから出た火が埋没を免れた家屋を類焼した事は確からしい。發火當初は平常なれば充分消止め得た程度のもも、山崩れの恐怖の爲唯救助を求めるのみで傍觀したとのことである。併し土砂埋没地域の下手に在つた製鍊場、倉庫地帯(第2圖)では精製硫黄に爐の火が引火し、事件發生後60時間に至るも尙燃え續き、土塊中より發する亞硫酸瓦斯の煙は吾々を其附近に寄せ付けなかつた。土砂流表面其他に見られた家屋の火災は12日12時迄に全部鎮火したとのことである。

(3) 崩土の滑落速度及び音響其他 崩土が崩れ始めてより崩れ口南々東620米の最低地に達する迄の時間は人により5~6秒位から2分位迄の開きがあるが、之等を綜合し約60秒と推定される。又その速度は崩れ口下手80米にあつた火薬庫(第2圖印)が西邊に沿ひ約240米滑落して圖の位置より掘出されたこと、及び埋没地帯南部の製鍊所に据付けられてゐた約300匁の熔鑛釜が約6米流れの方向に滑落したこと等よりも、崩れ口附近で最大15~20米/秒に及び、平均10米/秒程度と推定される。

飲料用の貯水池は崩れ口下手150米の山麓(第2圖)に在り、其面積は圖より12米平方と見られ、これに同形の淨水場が附屬して居た。又この下手30米には6米平方の調整池があつた。こゝから流下する溪流は部落の東側を流れて製鍊場附近に到り、附近に水溜りを生じ、こゝで土中に浸込んでゐる。事件發生前後に於ける之等貯水池及び水道導管等の模様に関しては掛員死亡の爲何等の材料も得られなかつたが、南西600~700米の土鍋部落では井水其他飲料水に何等の異常もなかつたことだけは確かである。

次に坑道内の異變の有無に關する見聞を附記して置き度い。此鑛山の鑛區は第2圖にも示された通り、山崩發生地域に隣接して居るが、當時坑道内で作業中の鑛夫は山崩れを感知せず、唯停電と外部よりの報知とで異變のあつた事を知つた位であるから何等の損傷なく、完全であつた第4坑(第2圖参照)から出て來たとのことである。又鑛山側でも全坑の完全なる事を發表してゐる。坑口は全部で4つあり(他に排氣坑あり)、内第3坑丈けが流下崩土の爲に閉されたが簡単に開かれた。
