# 昭和 13 年 5 月 23 日 福島縣鹽屋崎沖地震踏査報告

中央氣象臺 竹花 峰 夫・副 田 勝 利

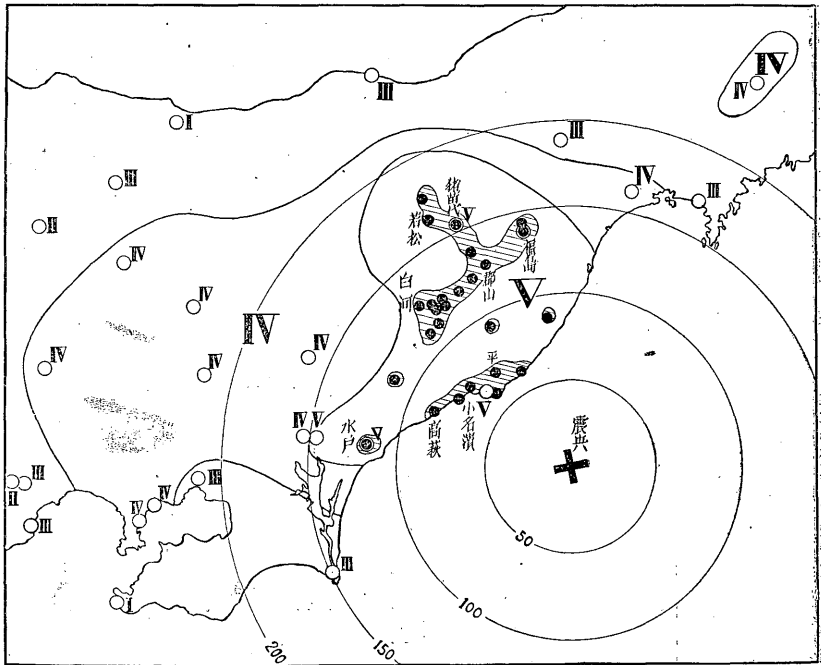
第 1 圖 踏査報告參考圖

2. 調査の概況 第 1 圖中斜線を引ける部分は今回の地震に依つて被害を生じた區域で、被害の程度は壁、土藏等の龜裂剝落、煉瓦煙突の折損、岩石の落下、器物の破損、商店の商品の損害等であつた。

ローマ數字は測候所報告に依る震度、斜線を引ける區域は被害ありたる區域

被害の分布から云へば震央に最も近い福島縣の小名濱町附近の海岸地方に多少の被害ありたる外海岸地方及び阿武隈山脈地帯に殆ど被害なく、却つて福島、郡山、須賀川、白河等阿武隈川流域の沖積層地帯に於て割合に被害があつた。

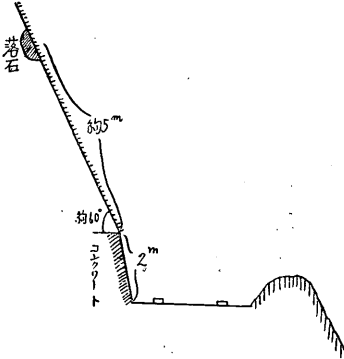
第 8 圖

水郡線の西金，下小川間の落石に依り線路 2 本が曲つた。落石の始め在つた個所は第 8 圖の如く線路より高さ 2m のコンクリートの上約 5m の傾斜約 60 度位の藪である。
