昭和 13 年 5 月 23 日 鹽屋崎沖地震被害調査報告

福島測候所 柳谷喜太郎・高木一郎

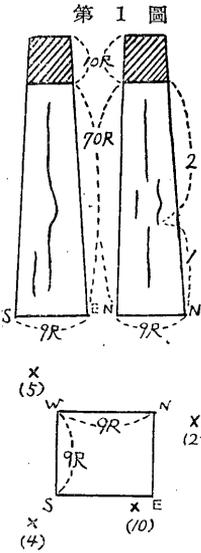
郡山製絲會社の煉瓦作りの煙突底部は正方形にて一邊 9 尺、各角は東西南北に殆んど合致し長さ 80 尺、相當に古きものであるが上方約 10 尺崩壊した。落下量から見ると東微南の煙突間近に最も多く量的に 10 とすれば西側に 5、南側 4、北々東側 2~3 程度の割合で落下距離は煙突底部より西、南、北々東部共に 6~7 尺位離れてゐる。南東面北西面には上部から下部に長い割目が出来、殘部 70 尺の中、下方より双方共に 3 分の 1 の高さに南東面では彎曲し、北西面では 2 本の割目が出来てゐる。(第 1 圖参照)
