昭和14年5月1日 秋田縣男鹿半島地震地域踏査報告

中央氣象臺 鷺坂清信 同
秋田測候所 半澤義男 同

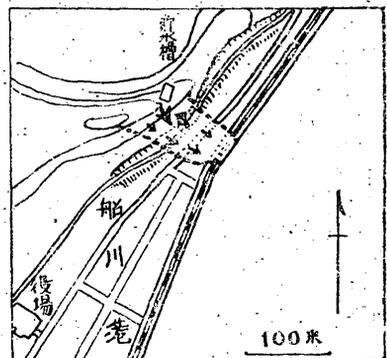
第 2 圖 船川港町外れの崖崩れ

船川港の比詰側の街外れに大崖崩れがあつた。（口繪寫眞第 3）高さ約 70 米の崖が海岸側に 50 米押出され崖崩れとなり、この上にあつたコンクリート貯水槽は押出されると同時に破壊され、（口繪寫眞第 4）軟弱な赤土（山砂利）へ水を加へたる結果となり土砂は新舊兩街道を遮斷更に海岸へと押出して鐵道線路を埋めて線路の側にある

防波壁コンクリートにて支へられ餘勢で海に落ちたものもあつた(第 2 圖)。この爲め道路に面してあつた家 2 軒は約電柱の高さに迄押し上げられて死者 4 名を出した(第 3 圖)。之は此の附近の土地が軟弱である上に貯水槽破壊による水も加へられた爲めに稍深い所より地這り氣味となつて押出されたものと考へられる。突出した土砂量は相當多量であつた。

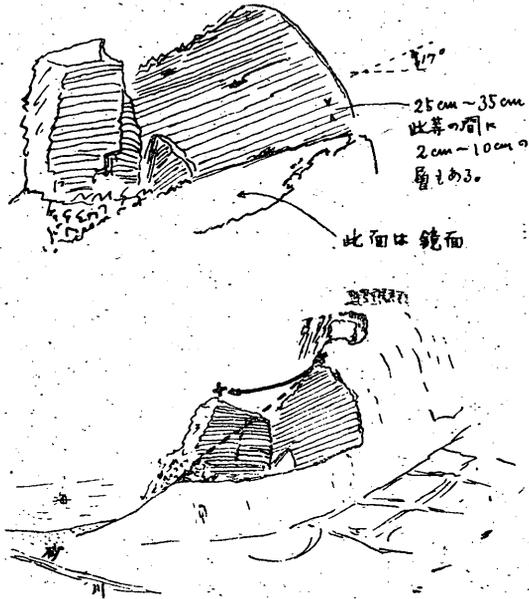
第 6 圖 小増川右岸の山崩れ地ごと

巻野 この部落も戸數少く、又被害も稍少く、半潰程度で全潰は街道筋では見當らなかつた。小増川河口右岸で海岸に面したる高さ約 20 米位の北西—南東に長き山の北西端より約 50 米の土塊が N 35° E から S 35° W の線にて

鋭利なる刃物で切つた如く切斷され、長方形の土塊は約 20 度の傾斜した地層の面を這りつゝ約 70 度の時計様回轉をなしその一部は海に崩れ落ちた。截断面は高さ約 15 米幅約 20 米であつた

(寫眞 10, 11, 第 6 圖)。切つた面は美事なる鏡肌 (Slicken side) を表はし、裂けた山肌には美しい細粒の砂岩 (Shaly sand) の斜めの地層が表はれ、各層の厚さ 25~35 厘で其の層の間に又 2 厘程度の極く軟い層が挟まれてゐるものが下層の部分にあつた。

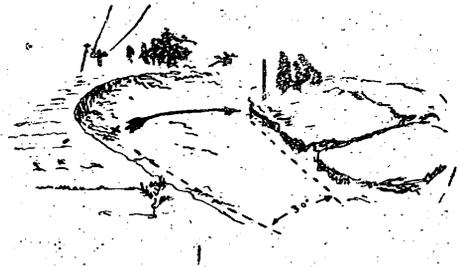
第 7 圖 小増川左岸の地迂り

小増川左岸の丘陵は全様に $18^{\circ}\sim 20^{\circ}$ の岩層の一つの面で迂り、尙約 30° 時計様回轉をなした。最も開いた所は約 30 米、東北東河口の方へと押出した。この面積は 1000 坪を越える事遙

かと目測した(第 7 圖、寫眞 12)。これも美事鏡肌を表はし、奇現象としては寫眞にある如く電信柱は頭部と胴と別々になり頭部は連る電線に釣り下り、胴は地迂りした土塊と共に亡つた。之より見るにこの附近の震動が如何に強烈で然も激しかつたか想像される。地迂りの速さも相當速かつた様である。詳細は圖参照。

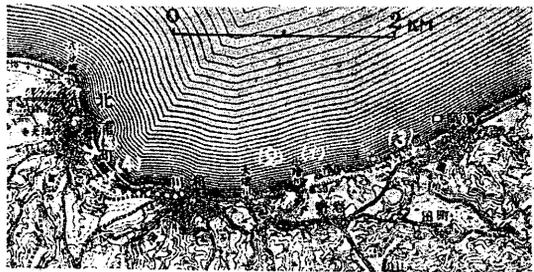
第 8 圖

此の北海岸の地變は前述の如く延長約 15 杆に及んで西は湯ノ尻東は五里合迄である。湯ノ尻以西戸賀の海岸は岩濱で固い爲か山崩れ等は少く、又五里合以東も海岸が平坦であつた爲か少かつた。其の内最も廣範圍で大規模な崖崩れは相川より北浦町に至る海岸 1 杆に亘るものである(第 8 圖参照)。

高さ約 20 米の崖は海岸より約 2 町奥の地點より海に崩れ込み、街道は切斷され、畑は割れ、崩壞し家屋は墜落慘狀を呈してゐる。相川附近にしても 3 町歩の廣さに亘り之を一眺する事が出来ない位の廣さである(寫眞 13)。崩れ残りたる田畑は多く斷崖になり其の附近に於ける龜裂顯著で未だ甚だ危険である。これは單なる崖崩れと考へられない。大地迂りの崖崩れとも云ふ可きでこの爲陥没してゐる所もあつた。

點線で圍まれた所は地迂り崖崩れの地域 (1) は寫眞 10, 11 参照, (2) は寫眞 12, (3) は寫眞 17, (4) は寫眞 13, (5) は寫眞 14, 15 参照。

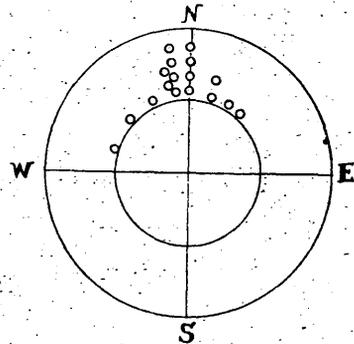
第 10 圖 鮎川に於ける墓石轉倒方向

鮎川 (シビカワ) 此の邊一帶道路龜裂非常に顯著である。被害程度を比較するに琴川、箱井、鮎川の順序で此處は割合に家屋等の被害は少い。當地の墓石は殆んど轉倒しその方向は大體 N が多かつた。大きな加速度だつたらしく中には抛り出された様なものもあつた (第 9 圖、第 10 圖)。

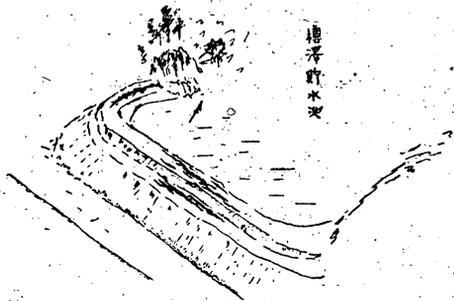
第 11 圖 樽澤に於ける貯水池堤防の龜裂

樽澤 街道筋では 3~4 割程度の倒潰が見受けられた所もある。尙明瞭に N 40° W に傾ける家屋あり、中山神社の石門、石塀、高麗犬諸共 E 20° S に倒れた。同社石燈籠 2 個 S へ倒れ其の他石碑は多数転倒せるも、其の形並びに場所に依つて定められ、転倒方向も概して不定であつた。又此の街道筋で S 15° W の方向の石垣數間に互り崩壊せるものが見受けられた。貯水池堤防は其の方向に龜裂著しく殆んど全部に互つてあり、最も大きいものは方向 E 10° N、長さ 15 m、幅 1.5 m 深さ 1.5 m で其の延長に山崩があつた(寫眞 24, 第 11 圖)。

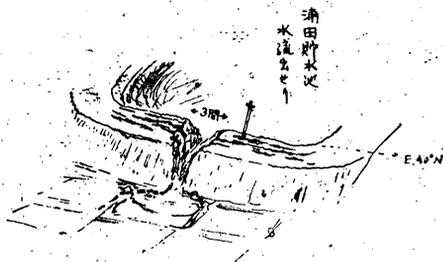
第 12 圖

同所貯水池の堤防は龜裂多く切斷された水は殆んど流出し、此の爲浸水家屋あり、苗代の被害は甚大であつた(寫眞 25, 第 12 圖)。苗代の被害表を後に掲げる。

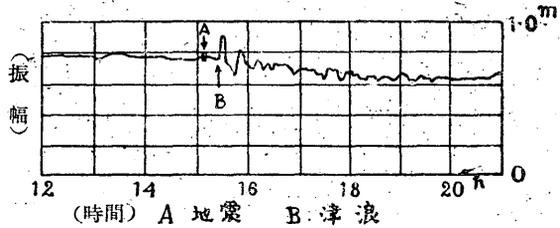
第 14 圖 土崎港津浪記象

ではコンクリートの波止場に龜裂が入つた。又第 14 圖に示すが如く此の港に於ける内務省土木局雄物川改修事務所の檢潮儀記象によ

つて津浪の存在を確證することが出來た。發震後 20 分にして津浪は到達し急昇して第一極高 17 糎に達し最大全振幅は 27 糎であり其週期は約 20 分である。主要なものは一振動のみで以下 5 糎内外のものが 4 時間程繼續した。發震後 20 分で津浪が到達したことから見て此の津浪は羽立沖で發したものであり如何様に概算するも北浦沖からは此の間では到達し得ない。
