# 仙 山 線 の 地 亡

## 仙 臺 地 方 氣 象 臺<sup>(1)</sup>

昭和 16 年 9 月 17 日宮城縣宮城郡廣瀨村地内、仙山線（仙臺—山形）仙臺起點 11km 附近に小規模の地亡が起つた。此地亡は規模としては小さかつたが、地亡地域内を通じていた鐵道路線が路盤諸共最大約 10m 隆起し、路線延長 200m に亘つて顯著な交通障碍を生じた點で餘り例の無い、従つて相當注目すべきものであつた。

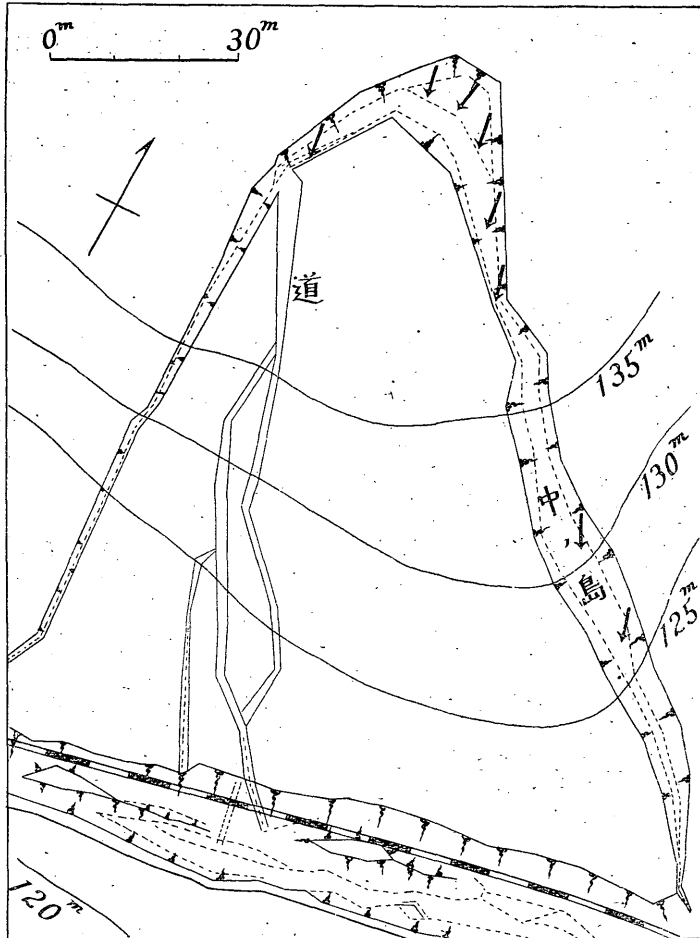
第 2 圖 地上地域詳細圖

不動地域と地亡地域との間には第 2 圖の如き陥没を生じ、其幅最大 16 m、但し陥没地域内には頂上より麓迄一連の立木の中ノ島を生じた。陥没面内にて同一立木の割かれたもの等より推定せる地亡地域の移動距離は最大 7 m で、陥没面に於ける土地の移動は圖の矢印に示す方向に起つてゐる。陥没壁面の高さは、麓より頂部近く迄は 1 m 前後であるが、頂部を距る 20 m 附近より漸次増大し、頂部 A に於て最深 3 m を示す（寫眞(1)参照）。陥没面中央線はそれより更に深く落ち、頂部に於ける陥没は外側壁面の陥没より更に約 3 m を加へてゐる。

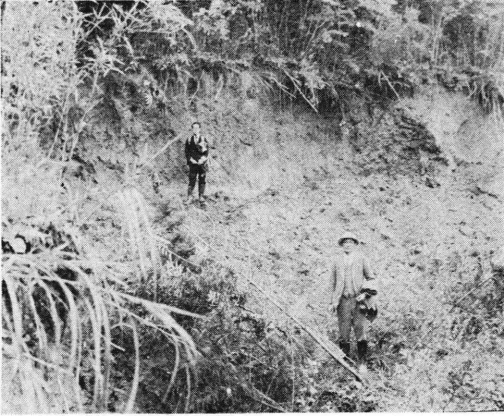
(1) 陥落に依って生じた崖 (頂部A点附近)

現場附近の地質は、仙臺保線事務所施行の B 點に於ける試錐試料によれば、表面より深さ 7m 迄は安山岩の風化する赫色粘土で、其下に風化安山岩層あり(7~18m)、それより帶青色粘土(安山岩質凝灰岩)となり(18~25m)、質緻密となる。25m に至つて鼠色の集塊岩質安山岩に達し、完全なる基盤となる。この 18m 層に當る部分は A 點附近の陥落面最下部に現れてゐる成層面と同質と見られ、地亡は多分此面に沿ふて起つたものと考へられる。今圖上より計測し、AB 間の測地線に沿ふ水平距離を約 120m、標高差を約 20m と假定すれば、山稜の平均傾斜は  $9^{\circ}30'$ 、此層の平均傾斜は  $16^{\circ}20'$  となり、其差約  $7^{\circ}$  である。

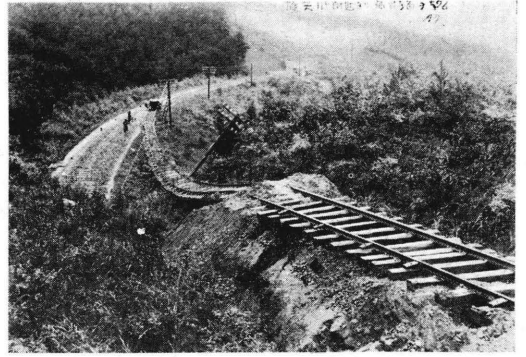
(2) 頂点 11<sup>k</sup> 附近より仙臺方面を望む

ある。偶々其處を鐵道が通つてゐたため、線路は約 7m の横迂りと共に路盤諸共最大約 10m 持上げられ、路線延長 200m に亘り顯著な交通障壁を起した(寫眞(2), (3), (4), (5) 参照—(2), (3), (4) は仙臺保線事務所撮影)。鐵道はこのため南側に延長約 400m に亘る迂回線を設け、新線開通迄 20 日を要する被害を蒙つた。

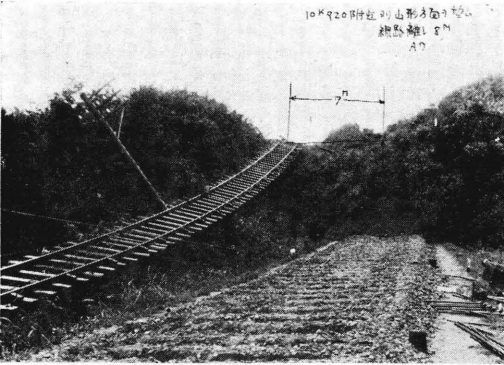
(3) 10<sup>k</sup> 920<sup>m</sup> 附近より山形方面を望む  
線路離れ 8 米

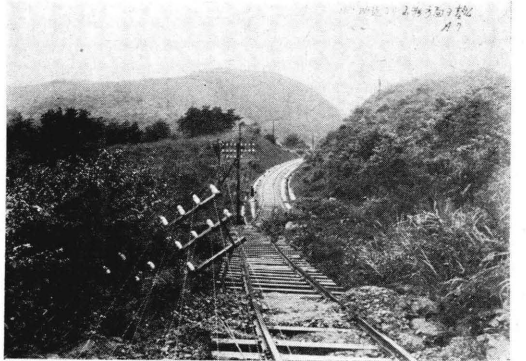
(4) 11<sup>k</sup> 附近より山形を望む

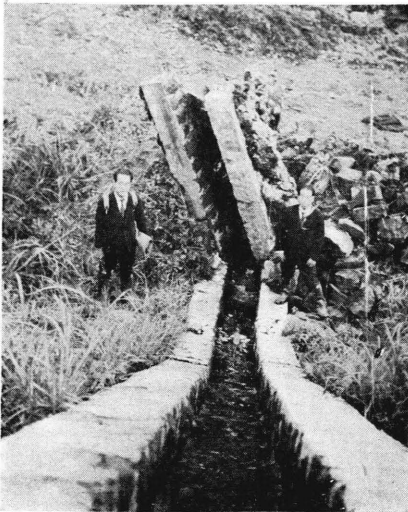
(5) 線路々盤の隆起により途中から折曲げられた排水溝 (堀割の上より寫す)

この地亡の経過は、現場保線責任者の談に依れば、9 月 15 日夜より 16 日朝にかけて線路附近地下水湧出の停止せるを前驅とし、16 日 10 時頃軌道面に凹凸 5ヶ所に現れ、17 日は 1 時間 30~80mm の割合を以て隆起繼續し、同日 20 時 40 分頃急に 1m 40 の隆起となつた。21 時 20 分頃排水溝(寫眞(5) 参照)は音響及び震動と共に直立したので、線路工夫を退去させ異變警戒中、22 時 40 分頃終に底力ある音響(ドーン)と共に最後の隆起が起つたものである。
