昭和20年
1月13日

三河烈震地域踏査報告

廣野卓藏*・本間正作*・岩井保彦*
野依一郎*・關口宇一郎*

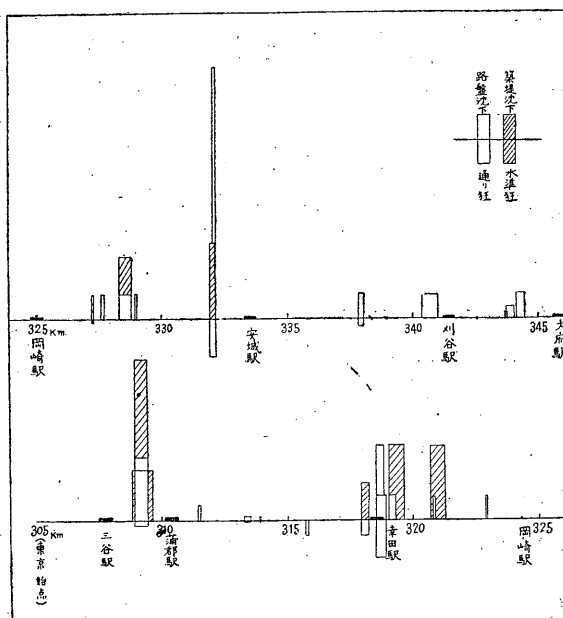
第5図 鉄道被害図 (右上側は各10種の長さ)

鉄道の被害を図にしめさせ第5図のごとくになる。
