Photographs of Kumanogawa Earthquake of Apr. 26, 1950

Photographs of Landslide in Wakuya-machi, Miyagi-ken

Photographs of Landslide in Mizuhara-mura, Niigata Pref.

Photographs of the Eruption of Mt. Asama

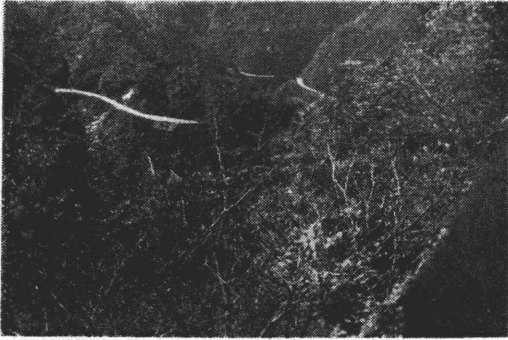
(1) 能野街道南谷大橋附近 (2) 佐田坂道路工事のとき爆破のためヒビの入った花崗岩  
(3) 木の本町称名寺における墓石変位 (4), (5) 尾鷲測候所南東 500m における墓石変位  
(6), (7), (8) 坂田坂道路の被害現場, 本文第 5 図に示した地点

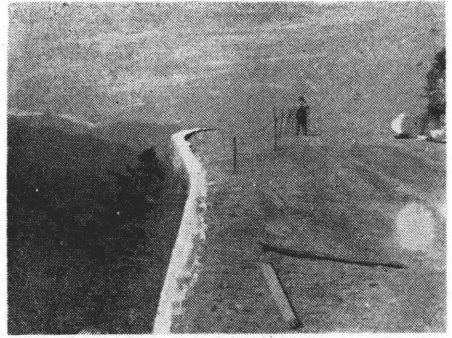
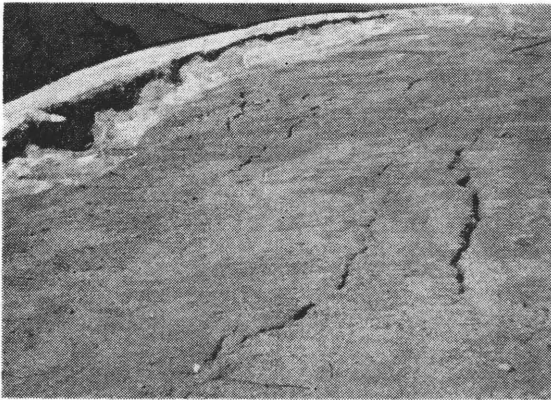
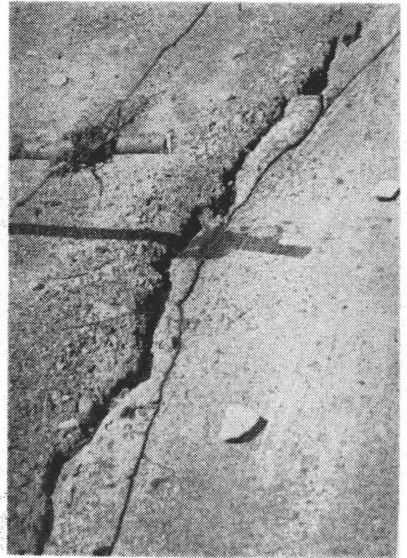
(9), (10), (11) 南谷大橋附近の道路崩壊, き裂  
(12) 佐田坂丸山橋附近 (13) 南谷大橋北方の木橋の破壊

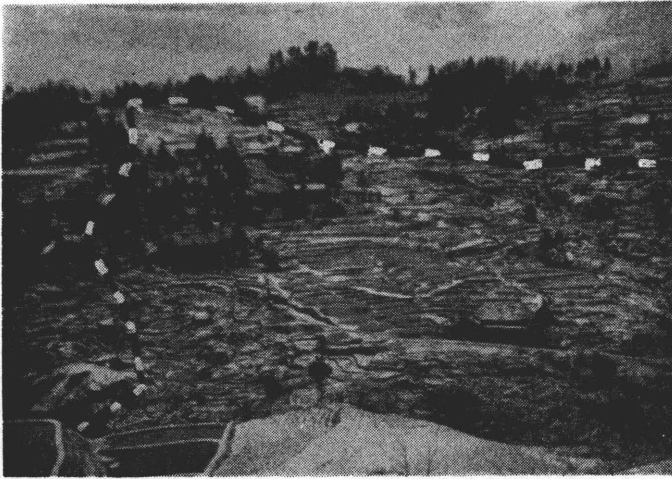
(1)

馬場川対岸高地より見たる羽山部落  
点線は地切り区域

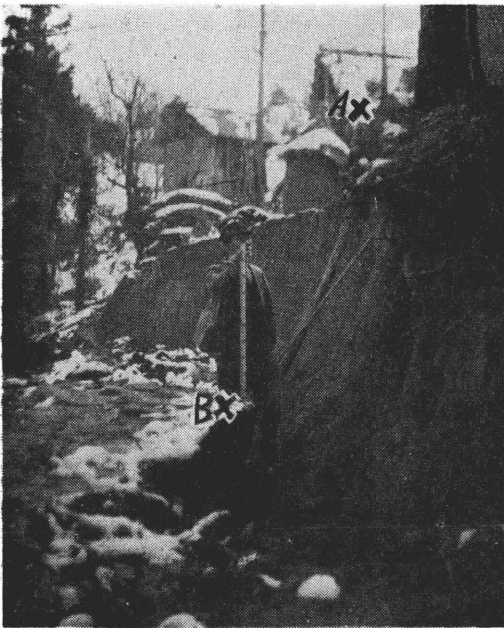
(2) 地割れ  
AとBが一体をなせる柿木株  
柿の木は二ツに裂ける  
(E氏宅附近)

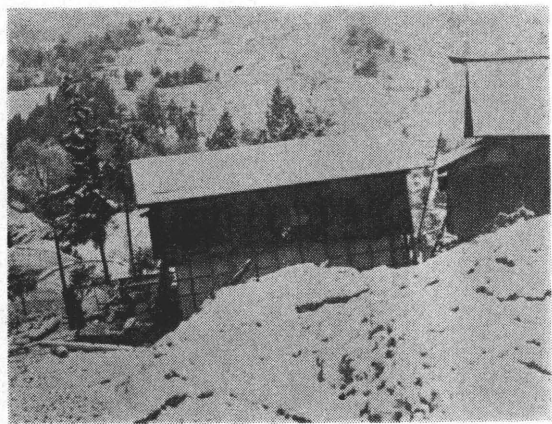
(A氏宅)

(3) 押寄せる崩土と傾斜する納屋  
主家は家直し作業を絶えず行うので真直に建っている、又崩土をならすため敷地は次第に高くなるので放置された納屋は傾斜すると共にもと同じ高さであつた主家より相対的に低くなつている。

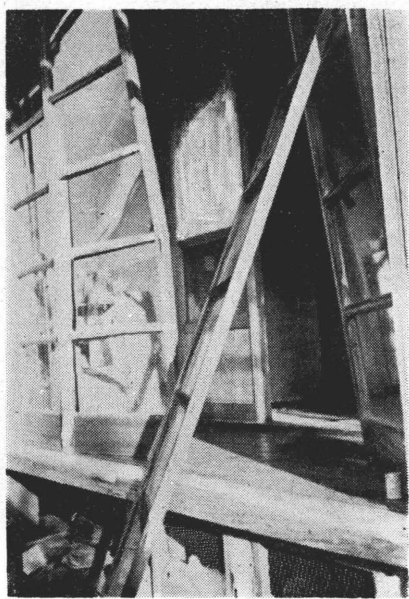
(5) 軽井沢測候所の硝子戸

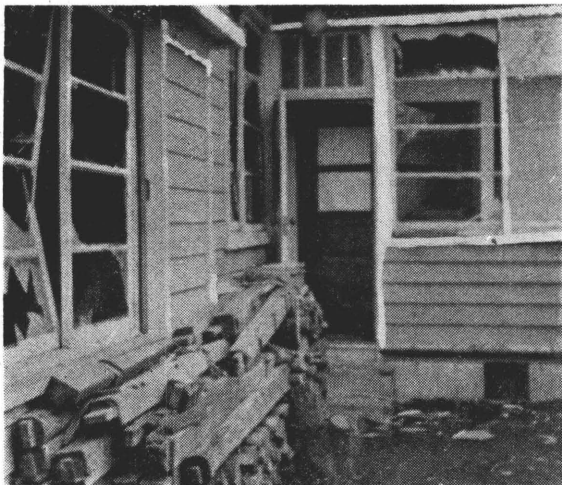
(6) 軽井沢測候所の硝子戸

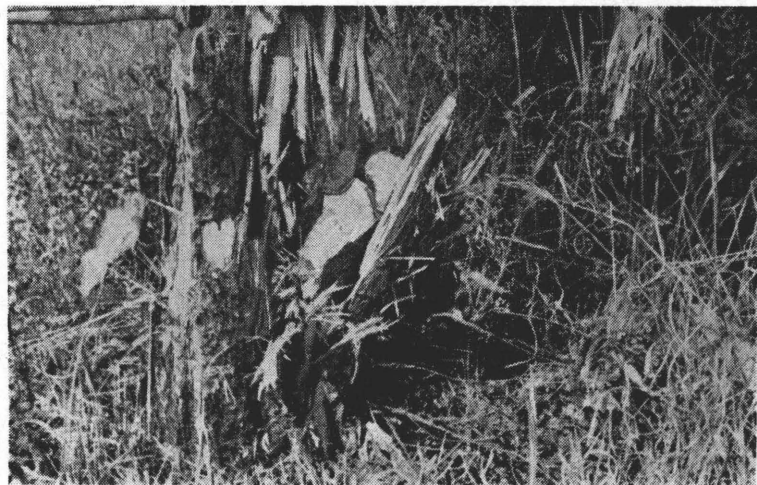
(12) 樹木にあり込んだ火山弾

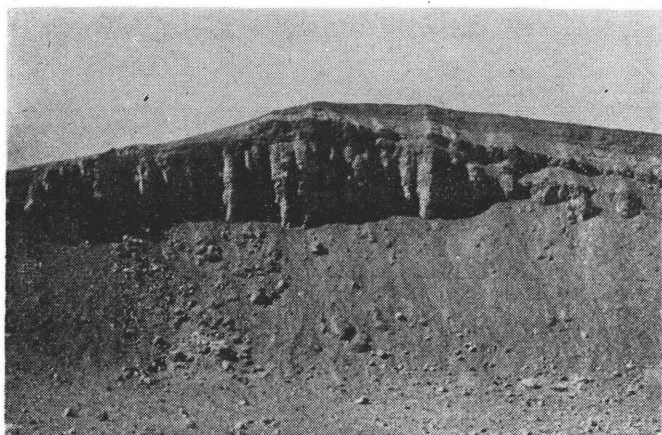
(16) 破壊された前掛山柱状節理
