# 大聖寺沖地震踏査報告 (1)

福井測候所 山下 勇

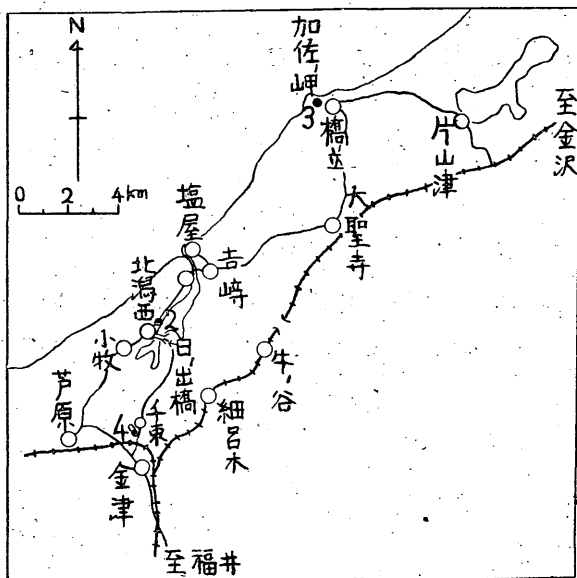
・ 2 (第2図参照)      ・ 3 (第3図参照)      ・ 4 (第4図参照)  
第1図

各地に於ける被害状況は次の通りである  
(第1図参照)。

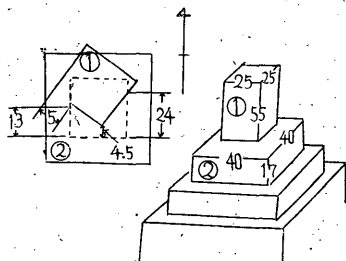
第3図 数字の単位は cm  
墓石の材料は花崗岩

全戸壁に亀裂または剝脱を生じ, 道路, 堤防の破損, 崖崩れの軽度のもが見られ, 墓石は7割程度が倒潰または移動している(第3図)。又生後2ヶ月の乳児が避難の際窒息死した。震動は水平方向より上下動の方が強く感じられた。
