# 鳥取県西部地震踏査報告\*

米子測候所\*\*

\* Yonago Weather Station : On the Earthquake of the West Part of Tottori Prefecture of June 23, 1955 (Received Jan. 7, 1956)

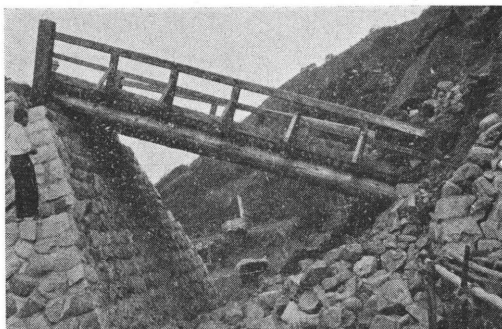
1. 根雨町: 新田橋 (Fig. 2 の第1点) の脚台破壊 (Fig. 3 a, b 参照), 船場橋 (新田橋の東方やく100m, 日野川本流にかかる) の脚台にき裂がはいった. また, 船場橋—新田橋間の道路の石垣側面が破壊した (Fig. 4 参照).

Fig. 3a. 新田橋の脚台の破壊状況

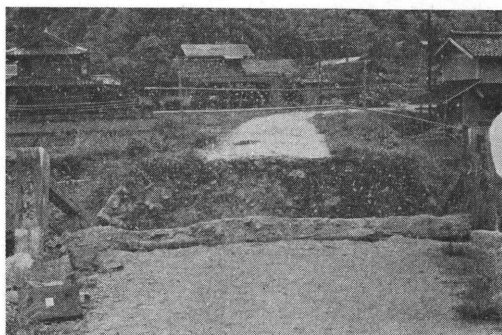
Fig. 3b. 新田橋の脚台の破壊状況

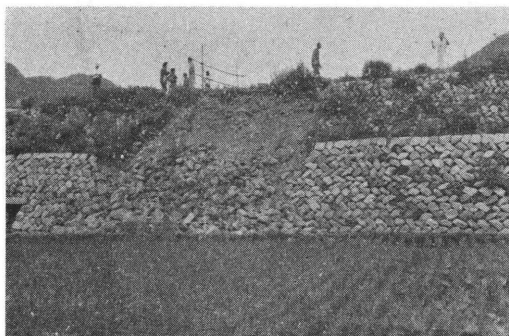
Fig. 4. 船場橋新田橋間の石垣側面破壊状況

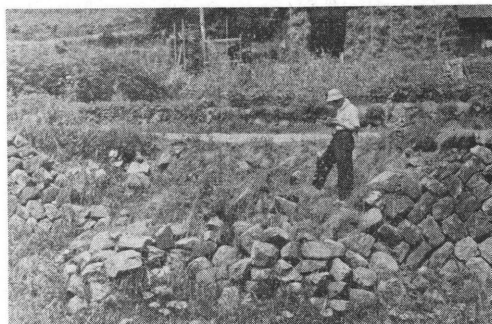
4. 本郷 (Fig. 2 の第4点): 道路の石垣がやく7mにわたって破壊した (Fig. 5 参照).

Fig. 5. 本郷における石垣側面の破壊状況
