# 仙台市富沢金剛沢壱炭坑付近の地すべり報告\*

仙台管区気象台\*\*

## § 1. まえがき

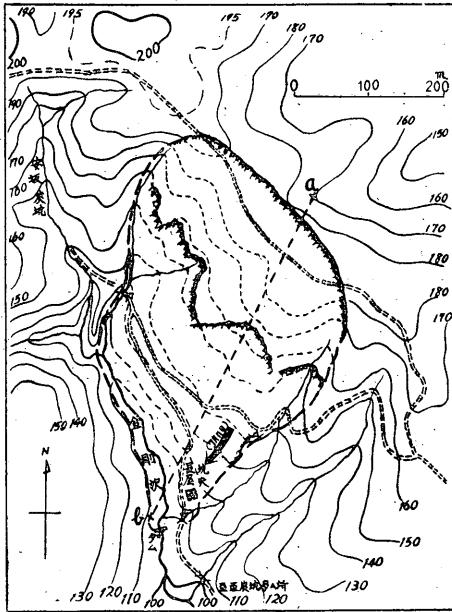
Fig. 2. 地すべり現場地図  
(破線内は地変のあった区域)

今度の地変は、この丘陵地の最も西寄りである金剛沢奥の標高 110~190 m の南西に面した斜面に起り、前記 212 m の頂点から南東約 1 km の地点で、地すべりの地域は、面積約 10 ヘクタールと見られる (Fig. 2)。

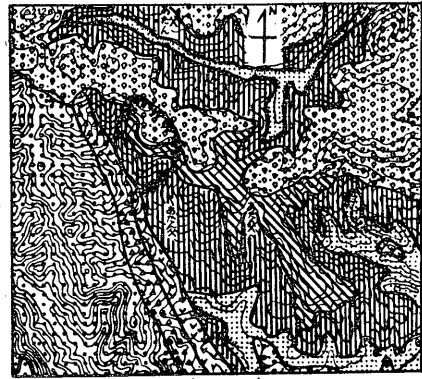
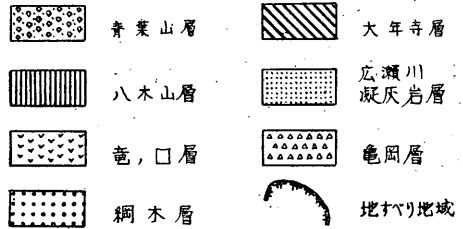
Fig. 3. 地すべり付近の地質図

この八木山、大年寺山は、地盤の不安定な地域と目されており、ここ 20 数年の間に、大年寺山内に 2 か所の地すべりを起している。この一帯の地質構造は、最上部は青葉山層 (第 4 紀に属し、れき、砂、粘土等) で、その下位の大年寺層 (第 3 紀鮮新世に属し、粗しょう砂岩、シルト岩その他で、所により壱炭層を含む) とは不整合関係を示している。この大年寺層は、下位の八木山層 (第 3 紀鮮新

世に属し、凝灰岩、シルト岩の互層、凝灰質シルト岩その他で亜炭層を含む）とは整合関係にあり、地すべりを起しているのは、青葉山層および大年寺層とみられている。また、金剛沢には鉤取断層があり、この沢奥より沢に沿って 2 km あまり南々東にのびている。なお、この金剛沢亜炭坑は 100 年以上も何らの地変もなく採掘が行われており、現在は従業員 48 名を数えている。また、さらに上流には、現在、休業中であるが、安坂亜炭坑がある。

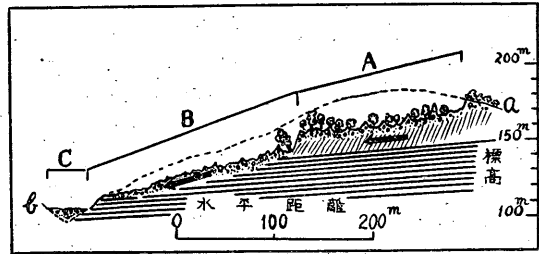
Fig. 4. 断面想像図  
(Fig. 2 の a...b 部の断面を示す)

地すべり地帯のモデルは Fig. 4 のようなものと想像され、いわゆる地すべり A、山くずれ B、埋積 C の 3 部分に分けられる。以下、各部について述べることにする。

A) 地すべり地帯：全体としての傾斜はごくゆるやかで、大小のき裂を生じ、1~2 m ほどのれき層の隆起を見る所があった。7 月踏査当時は、上端の地すべり地域と不動地域との境界はすでに稜線を越し、高さ 4~6 m ほどの垂直壁をなしており、壁の手前は幅約 15~30 m ほどの地溝状となって、所々に白濁した水

たまりがみられた。この垂直壁は、7 月 13 日から同 27 日の 2 週間の間に数 m 後退していた。また、11 月踏査の際は、この地溝状地域は、やや平坦化し、A 部全体については、地すべりが進んだ感じで、東西に並走する地表の起伏は、やや激化していた。このように A 部においては、今なお緩慢な地変が続いている状態である (Photo. 1~3)。

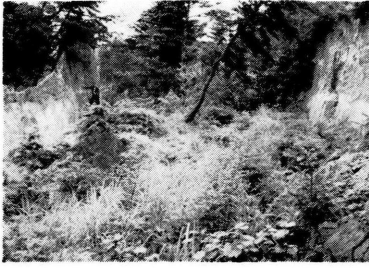
Photo. 1.

A部標高 190 m 付近の地溝：向って右側は山側前線がけ，左の突起は砂岩（下部は粘土質），NW に向って写す（1956年7月13日）

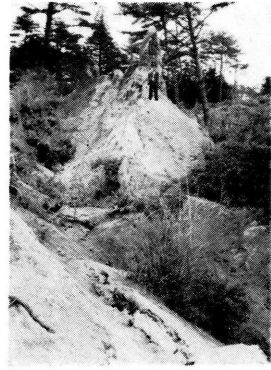
Photo. 2.

地変以来、この境界壁の経過をたどると、昭和 28 年 (1953) ころには、尾根の手前約 5 m 付近であったのが、同 29 年 (1954) には尾根に達し、同 31 年 (1956) 11 月には尾根を約 50 m 越していた。このように尾根を越してなお進行の止まらないのは、尾根がやや平坦であることのほかに、地すべり層が比較的厚く、すべり面は金剛沢に向って傾斜していることを思わせる。なお、この地溝部に沿って、高さ約 10 m に達する微粒砂岩 (下部は粘土質) が数か所孤立的にきり立って残っているのが目をひいた (Photo. 2)。この状態から見ても、すべり面上の粘土質砂岩は比較的厚く、徐々にすべっていることが想像される。この A 地帯の表面は、全般に地溝と平行な、やや乱れたうね状の起伏がみられ、大部分はかん木におおわれ、所々に赤松、もみ等のきょう木を交えているが、倒伏しているものが多い。倒伏している樹木の中には、直径 65 cm のもみをふくんでいたが、これは、営林署の談によると、樹齢約 100~150 年ということであるから、この地域ではその間、大きな地変はなかったものとみることができよう。また、尾根付近の地層の状態からも、中部 B はともかくとして、A 部はいわゆる地すべりの反復地域ともみえない。

A部中央付近に残存する砂岩の突起（1956年7月13日）

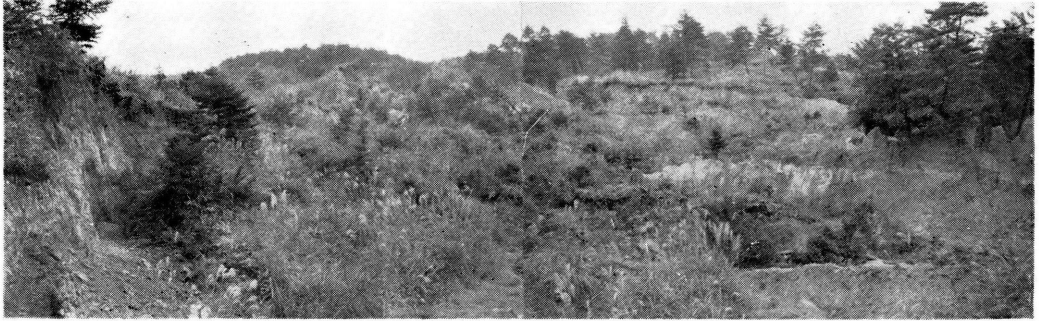
Photo. 3.

地変最北部（最高標高部）からのA部眺望，向って左のがけは後退する前線がけ

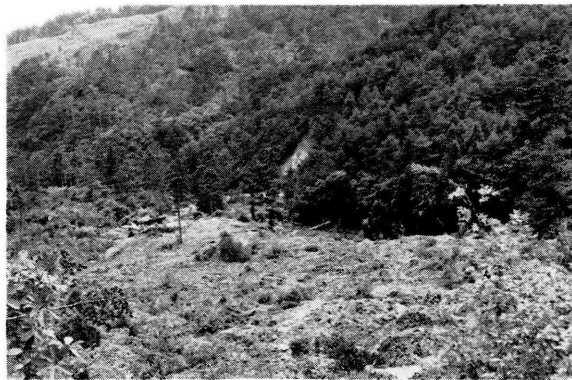
Photo. 4.

B) 山くずれ地帯：数年以前は全山樹木におおわれていたが、現在では樹木はなく、地面は崩壊した砂れきで、山くずれの様相を呈している (Photo. 4)。この地帯の平均傾斜は、現在  $11^\circ$  であるが、谷壁に当る山脚部は、 $30^\circ$  位の傾斜をなしている。半壊した長屋は、この地帯の東端、谷壁上のや

A部とB部の境界のがけ上より，断面図（Fig. 4）の  $a \cdots b$  線に沿い、SW 方向を望む
