弟子屈付近強震調査*

釧路地方気象台**

§ 1. まえがき

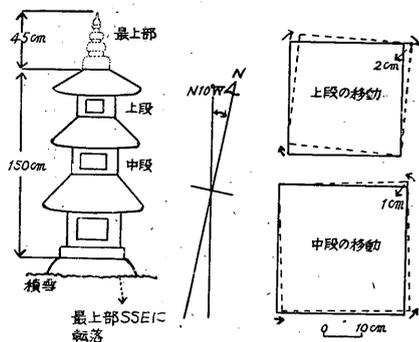
Fig. 7. 石灯籠の移動

転落し、上段は時計回りに、中段は半時計回りに回転していた (Fig. 7 および Photo. 5 参照)。

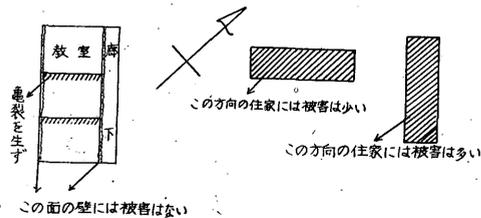
Fig. 11. 札友内における壁の亀裂面

震央に最も近い奥春別では、各方向に倒れており、その他の所では、落下または倒れた方向の延長は大体震央の方向に向かっている。また札友内では壁の亀裂した面に Fig. 11 のように方向性が認められている。

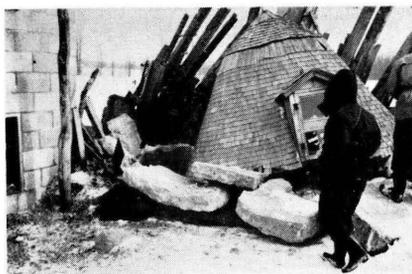
Photo. 4. サイロの倒壊

濃粉工場倒壊1, 民家半壊1, 牛舎半壊1を生じ、民家のほとんど(全戸数118戸)に壁の亀裂・脱落を生じた。豊生部落北の住家では家屋の基礎コンクリートがぐだけた。サイロの倒壊・亀裂は、103基中全壊8基、亀裂を生じたもの65基であった。第三部落の一農家では緋羊1頭がショック死したということである。

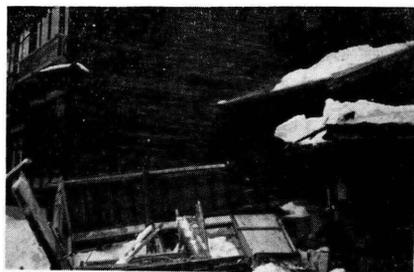
Photo. 6. 雄阿寒温泉の浴場の倒壊

極めて強い地震動で、ゴーという地鳴りを伴った。温泉旅館では、壁が脱落し、家屋の一部(浴場)が倒壊した(倒壊方向は西南西で母家の走向に直角である)。温泉の状態には変化はなかった。阿寒道路の瀧口付近では

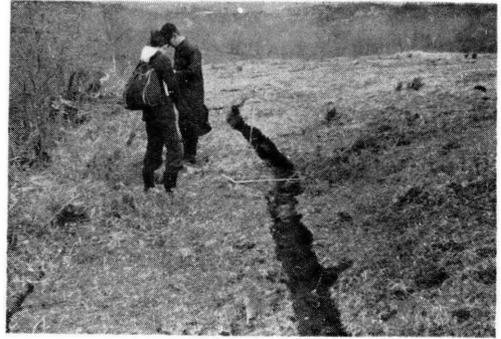
Photo. 8. 加藤宅裏山丘陵の地割れ

この裏山丘陵の尾根の走向は西北西—東南東で、この延長はほぼ刃計礼山付近に達している。この尾根の北側・南側とも約15°の傾斜となっている。地割れはこの丘陵の北側山腹におもなるものが生じており、地割れの走向は尾根の走向にほぼ平行している。この付近の地割れの最大のもは、幅25~30cm・深さ約40cm・垂直のづれ約10cmで、電光形に屈曲して約500m延長し、このおもな地割れの直角方向に幅の狭い地割れが多数派生している。

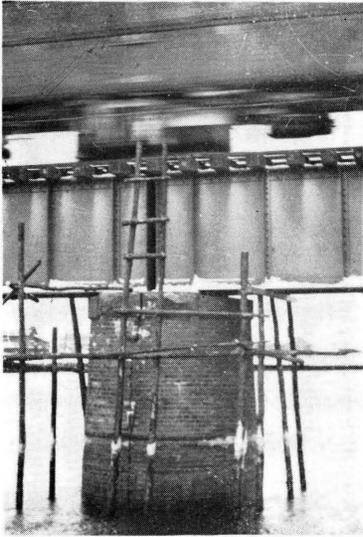
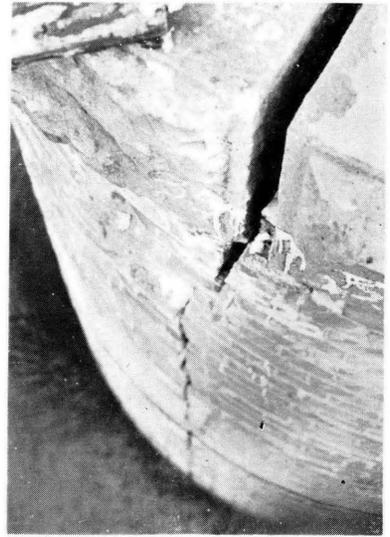
種 類	被災数	記 事
橋 脚 亀 裂	1か所	釧路—東釧路間，釧路川鉄橋の橋脚2脚に亀裂
橋 台 前 傾	1か所	標茶—磯分内間，ポントワ川鉄橋々台前傾約120mm
橋 梁 駆 体 亀 裂	1か所	別保—上尾幌間，深山鉄橋に発生
堀 抜 井 戸 枯 渴	2か所	標茶駅構内にて発生
温 泉 湧 出 停 止	1か所	弟子屈町鑛別温泉
宿 舎 給 水 管 破 損	1か所	利別・十弗駅構内にて発生

釧路川鉄橋々脚の亀裂 (朝日新聞社提供)
