福井県美濃俣地区大地すべり踏査報告*

阪井 一雄**・中島 信之**

* K. Sakai and N. Nakajima: On the Landslip at Minomata in Fukui Prefecture(Received Jan. 10, 1961).

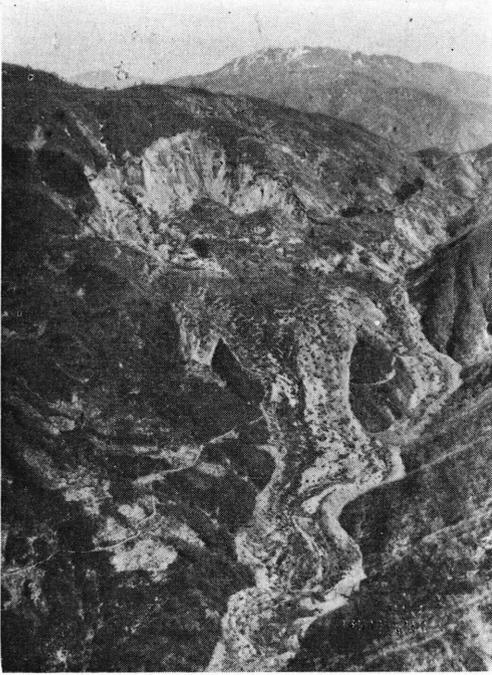
写真1 1959. 4. 24.

美濃俣部落より約3kmの地点に三角点があって、そこには昭和30年秋創設の气象台所属ロボット雨量計小屋があり、春季の開設、夏季の見回り、秋季の撤収、その他故障修理等のため、气象台職員がなん回となく登山しているが、通称緑谷に沿った登山道は、時々小さな土砂くずれがあった跡を見ており、また下流には数個の砂防せき堤が構築されているが、写真1のとおり、これは最下流のものだが土砂でほとんどが埋まっているのをみても、時々土砂流出があったことを物語っている。登山道途中にも大きな樹木がないこと(木炭用材伐採にも関連している)や、土地の起伏状況を見ても、過去にくずれたことがあるのだろうと考えられる所もある。

岩屋谷山大地に航空写真(第3図参照)谷間に押し出した土砂は、約1km流出し、美濃俣部落上流約1kmの地点に達している。くずれ落ちた差は70~80mくらい。

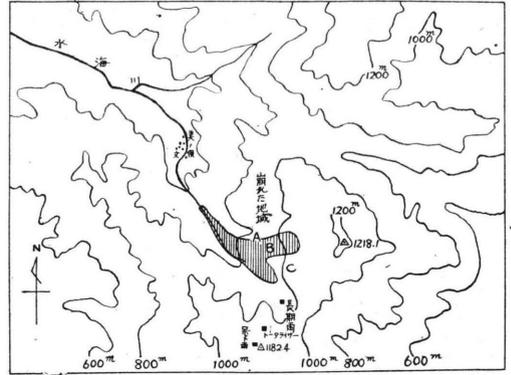
第2図 地すべり付近略図

大野、今立両郡境の岩屋谷山から、源五郎谷にかけて長さ約1km、幅約800m、最大深部約100mの、大きな山体がくずれ(県林務課の推定では $5.0 \sim 6.0 \times 10^6 \text{m}^3$)、どっと流れ出した土砂は、谷に沿って美濃俣部落の上流約1kmの地点に達し、林道にかけてあった木橋を破壊し去っている。これらの、新たにくずれた土砂におおはれた面積は $4.17 \times 10^5 \text{m}^2$ に及んでいる。第2図の地域の◎の部分にはNE~SWにわたってき裂が入っているのが見られ、これがくずれるのは時間の問題とされ、大雨があれば時期は早まるのではないだろうか(事実昭34,

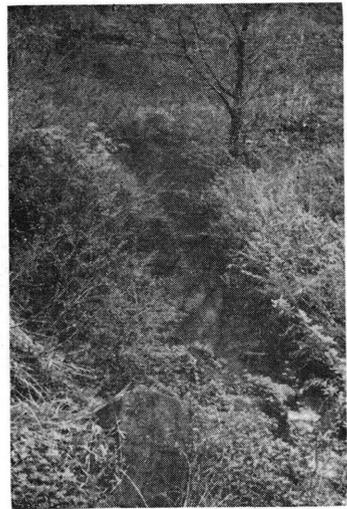
写真 2

所々に、水海川の流れを止めたためにできた池がある

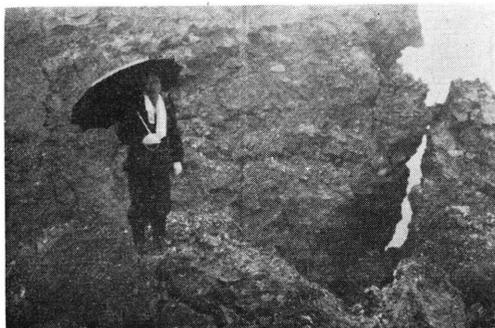
写 真 3

8月, 台風7号9月, 台風15号で大雨によってくずれた土砂が流出している)。踏査によれば流れ出した土砂の先端は、泥の混った小石が大部分で奥に進むにしたがって、所々に灌木の、根こそぎになったものや岩石が露出している。また安山岩や凝灰岩が熱水や熱気によって分解し粘土状になった、いわゆる泥岩が混っている。さらに奥地第2図◎地点付近では岩石(主として安山岩)が主体となって、写真3, 4に見られるような大きな礫岩や、大きな安山岩などが(大きなもので直径3~4m)所々に露出している。しかし礫岩はその結合度が弱いのかあるいは、風化作用を受けたものか、非常にろく外

B地点(第2図)に残された礫でできた大きな岩, 所々にき裂があつて, こわれやすい状態となつている。

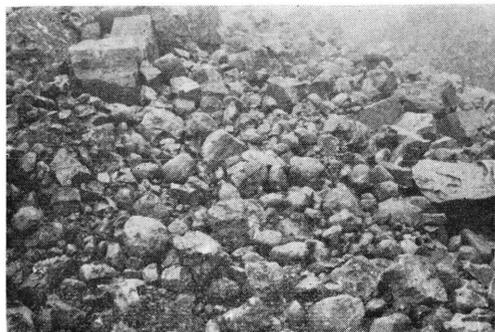
写 真 4

写真3の岩の下方にある石ころ, ほとんどが安山岩(赤かつ色)で角がとれて丸くなつているものが多い。

から力を加えれば, 簡単にくずれる状態となっている。またその付近には礫岩の崩壊したと考えられる角の取れて丸味をもった石ころ(直径10~20 cm くらいのものが多い)が重なって作った石原が続いている。
