越前岬沖地震被害概報*

敦賀測候所

養老牛地区の地震調査について*

根室測候所

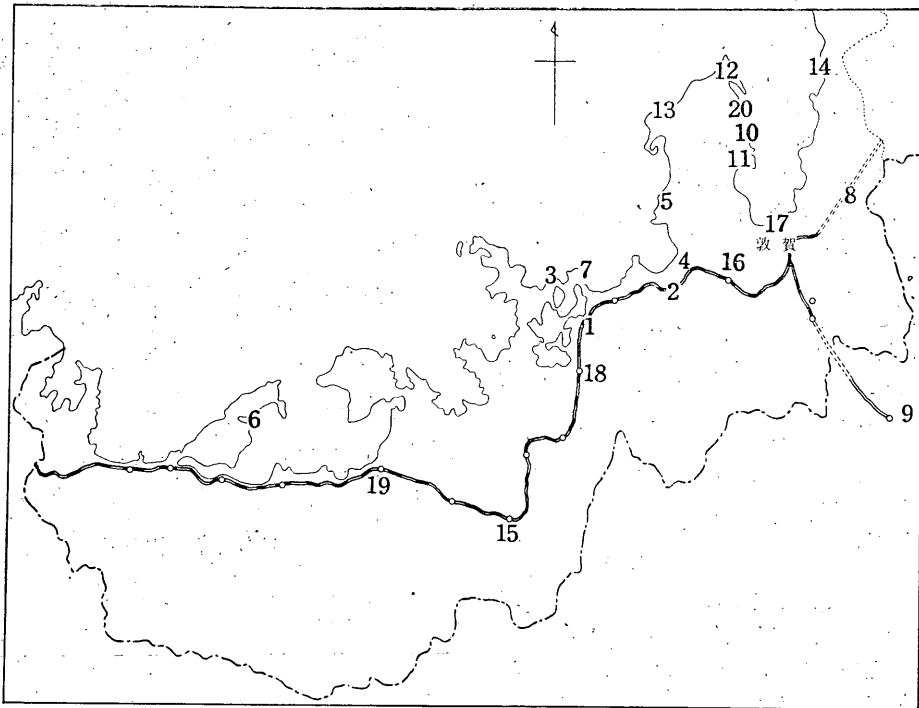
第 1 図

それでも、家屋の全、半壊、傾斜、道路のきれつ、土砂くずれ、ガラス戸の破損、墓石類の転倒などの被害をおよぼした区域は第1図に示すように主として敦賀湾、若狭湾の沿岸沿い約50kmにわたってゐる。

敦賀測候所管内における被害は第1図に示すとおりで震度や地震の規模からみて軽微な方だったが、敦賀より震源にやや近い美浜町、早瀬、日向地方では地盤と湖岸に建築した条件とで倒壊家屋他より多かった。

第1図における各地の状況は次のとおりである。（地点を示す番号は図中に附した番号）

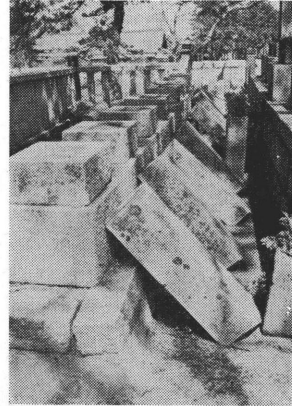
松栄町 水戸烈士墓倒壊

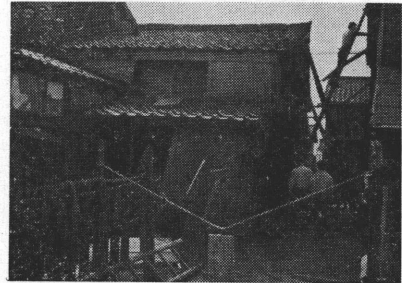
美浜町や旧敦賀市内より10kmも震源に近い敦賀半島北部の諸部落が軽微な被害だったのはもっぱら強固な花崗岩盤によるものである。旧敦賀市内では川崎、松栄、松島町などに比較的被害が多かったのはこれらの町が非戦災区域で建築物が古いのに原因するものであろうことは同町内でも新しい家は被害なく、被戦災区域の新築家屋もほとんど被害がなかったことから了解される。

松栄町 家屋倒壊

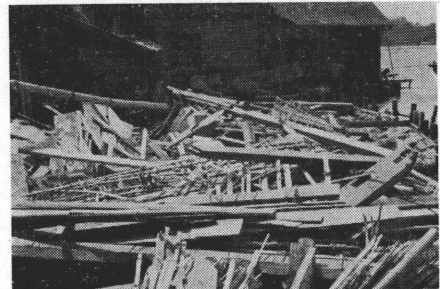
(20m²), 2階建住宅兼所 (27.3m²), 平屋建住宅 (21m² および 18.3m²), 船小屋 (19.8m²). このうち 20m² のものは日向湖に逆さになくなって没した. 納屋 2棟も湖水に倒壊.

日向湖畔 家屋倒壊

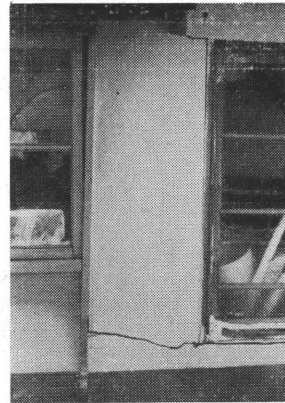
イ. 大きな家屋の被害はなくモルタル塗りの建物(3軒)に壁のひび割れ、一部剝脱の他は木造農家の軒が傾いたりした程度で、倒壊等のことはない。

雑貨店のモルタル壁に生じたひび割れ。

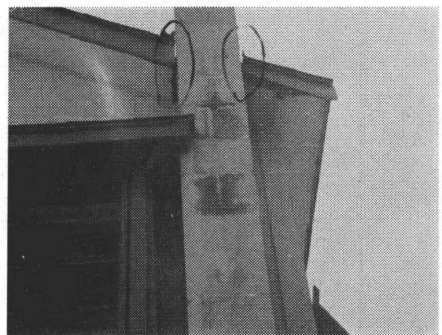
集合煙筒と屋根の継目がはずれてしまった。
