昭和40年8月31日弟子屈付近に起こった地震について*

釧路地方気象台

昭和40年8月31日16^h49^m及び17^h04^mにほとんど同程度の強さの地震が、釧路支庁管内弟子屈町に起こり、震央付近では被害を生じた。

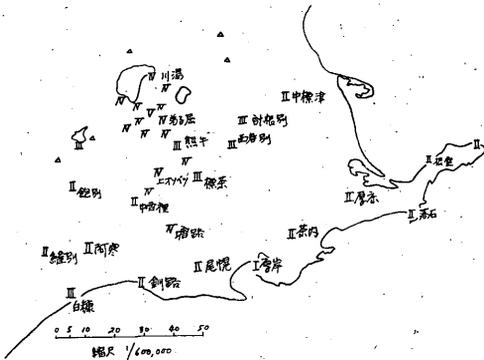
第1図 1965年8月31日16時49分の地震の震度分布

8月31日16^h49^m及び17^h04^mの地震の震度分布を1図・2図に示す。今回の地震の最大震度は札友内・びるわ開拓地で震度Vで16^h49^mの地震で起こっており、17^h04^mの地震ではこの地域では震度IV~Vとなっている。しかし17^h04^mの地震が16^h49^mの地震より大きく感じたところもあった。

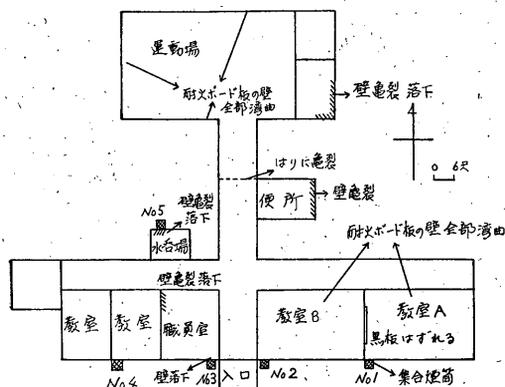
第3図 札友内小学校における被災状況

1) 札友内小学校における集合煙筒の傾斜
校舎全体が西側に傾斜した感じで、集合煙筒は図3に示すように校舎南側に4基、北側に1基あるが、南側の4基はSWに傾斜し、東側にあるものほど、傾斜が著しくなっている。集合煙筒 No. 1 ではWに22° Sに7°傾斜したがNo.4では測定できぬ程度の傾斜であった。また校舎北側のNo.5も測定できぬ

同小学校は昭和28年10月新築され、木造平屋(土台は布コンクリート)校舎132坪・屋内運動場61坪であるが、3図に示すように各所に壁の落下・亀裂を生じ、集合煙筒 No. 3・No. 5 の内側のめがね石に亀裂を生じ、廊下のはりに幅 7~8 mm のひび割れが生じた。

教室Aに固定した黒板は約5cm南にずれ、教室A・B・屋内運動場の壁板となっている耐火ボード板は全部湾曲した。

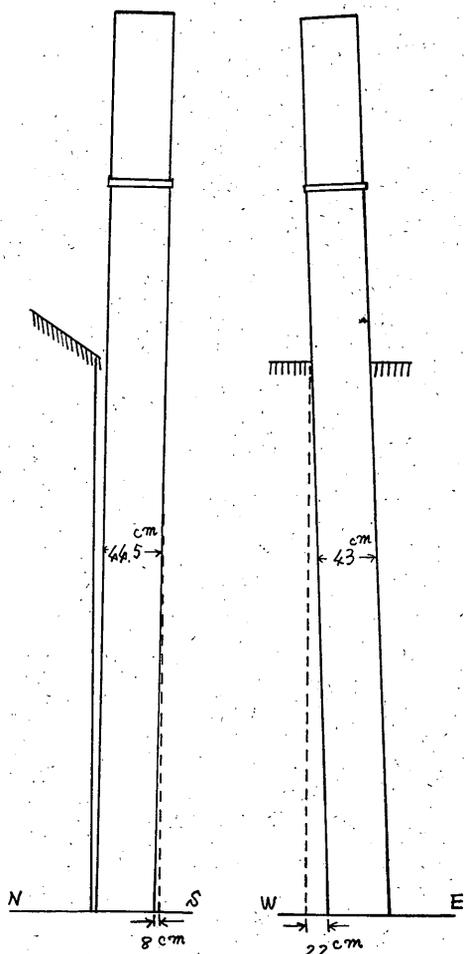
第4図 札友内小学校における集合煙筒 No. 1の傾斜状況

程度の傾斜であった。なお全基とも軽微な亀裂がはいった。(集合煙筒はいずれも校舎とは独立して建

てられており、屋根のひさしに切りこみを作り、これにはめこまれている。屋根の破損は集合煙筒が移動したため生じたものである)。

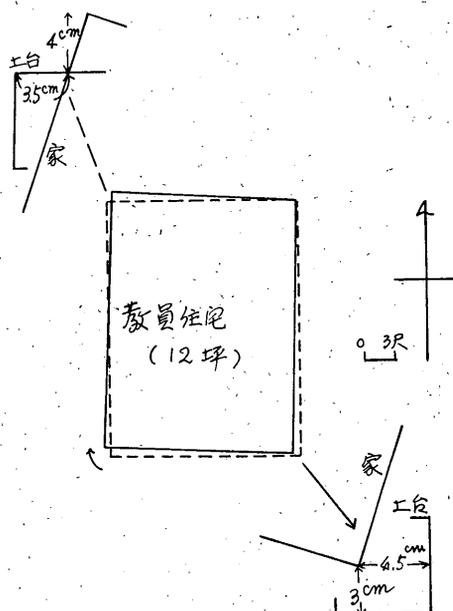
第6図 札友内小学校教員住宅の土台ずれ

同校南東にある教員住宅(木造平屋建12坪)は土台(棒コンクリート)からずれ、時計回りに回転した。

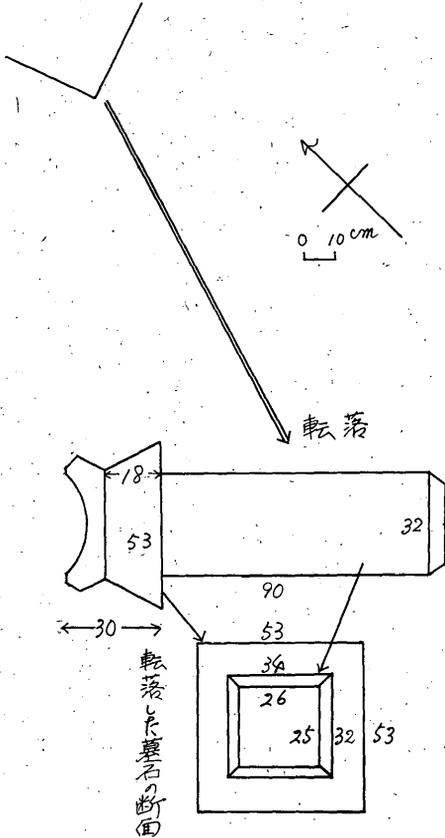
第7-a 図 墓石の落下 (上段がSSW方向に落下)

墓石は細い道を狭んで北側に5基・南側に3基あり、このうち、北側のもの3基が南に転落、2基が移動。南側のものは1基が南に転落・1基が移動、1基はほとんど動いていない。(動いていないものは墓石の各段をしっくいまたはモルタルでつないである) 転落・移動の様子は7図~10図に示す。

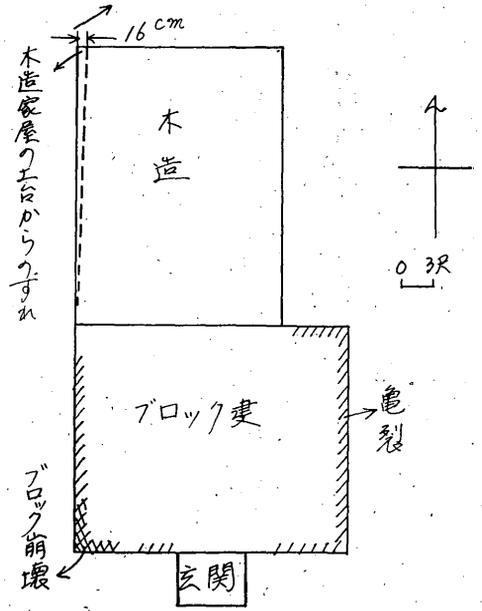
第11図 美留和開拓地梅村氏宅の状況

同開拓地農家梅村氏によると、当時屋外にいたが16^h49^m ごろ突然ドーンと下からつき上げる激しい震動が起り、立っていることができないほどのゆれとなった。この地震により、ブロック建ての家屋が少々やられ、屋内の戸棚・たんす等の家具類はほとんど転倒し、棚上のはほとんど全部落下した。つづく17^h04^mの地震(震度IV~V)でブロックはグサグサに崩壊し、窓ガラスはブロック建て・木造建てに付属したものととも、全部破損した。

梅村氏宅は南側ブロック建て15.5坪(ブロックに鉄筋入らず)北側木造12坪が付属しており、ブロック建ては、SWの角で幅約1m高さ2mが崩壊し、ブロック全部に亀裂が入り(特に角の部分で顕著)、使用不能の状態になった。しかし木造建ての方は土台から時計回りの方向にずれたこと(NWのすみで土台から16cm移動)、ガラス窓が損傷をうけたことを除いては、外観上大きな損傷はみられなかった。

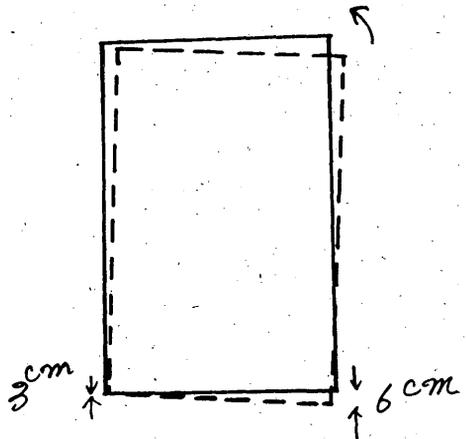
第12図 川湯駅石炭小屋の土台くずれ

2) 川湯駅では、駅舎南側にある石炭小屋(木造6坪位)は土台(コンクリート柱高さ1m位)から反時計回りにずれ、コンクリート柱にもかなりの亀裂を生じた。(このコンクリート柱は老朽し、以前からひびがはいっていた)

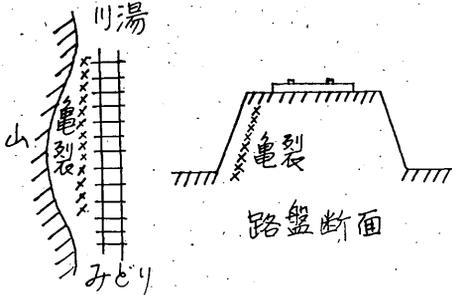
第13図 国鉄川湯～みどり間での亀裂の状況

国鉄川湯—緑間で延長160mにわたり線路左側路盤に幅最大2cm深さ15~20cmの亀裂が入った。

いずれの個所においても、列車は徐行通過することができた。

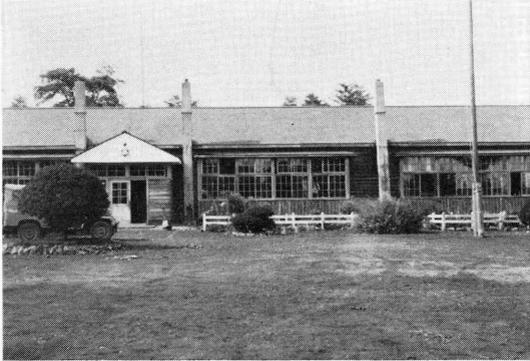
写真 1. 札友内小学校の傾斜した集合煙筒右（東側）のものほど傾斜が著しい

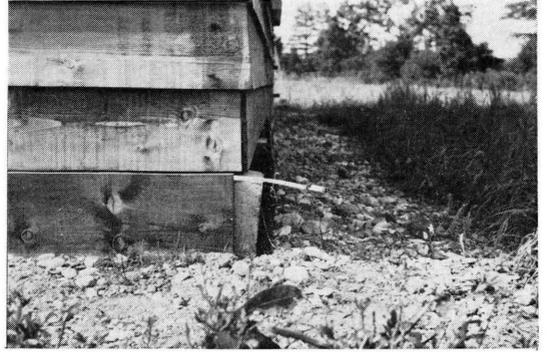
写真 4. 教員住宅の土台ずれ

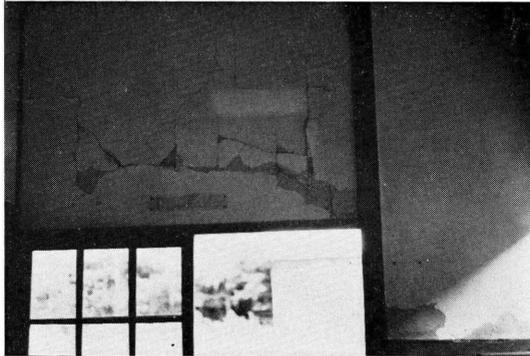
写真 2. 札友内小学校の壁の亀裂

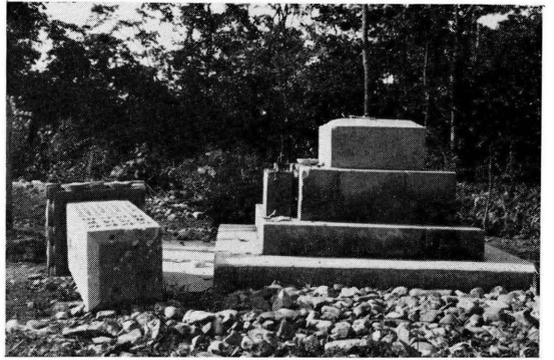
写真 5. 墓石の転落（第7図で示した墓石）

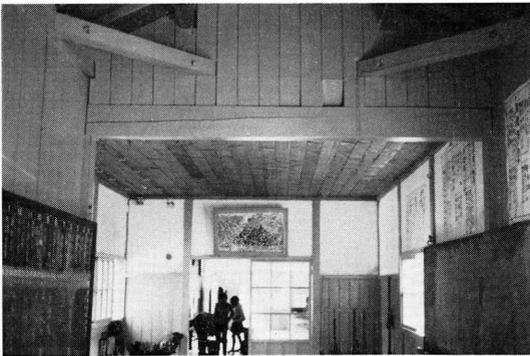
写真 3. 同小学校廊下はりのひび割れ（中央のはりに亀裂がみえる）

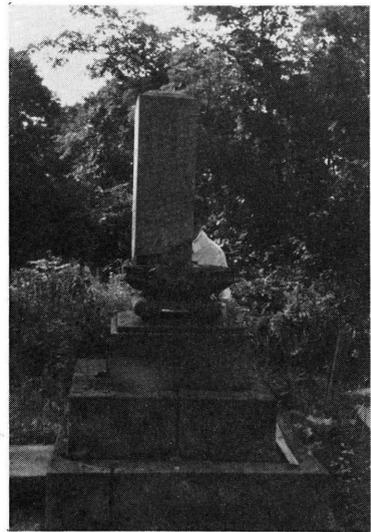
写真 6. 墓石の移動（第9図で示した墓石）

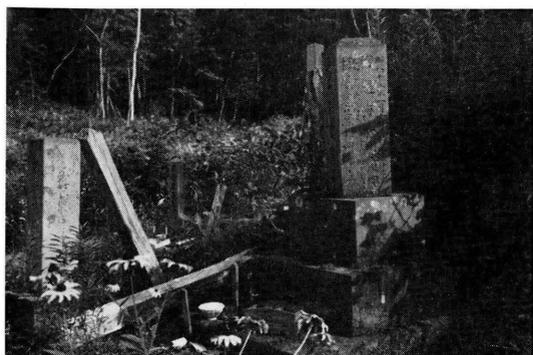
写真 7. 墓石の回転 (第10図で示した墓石)

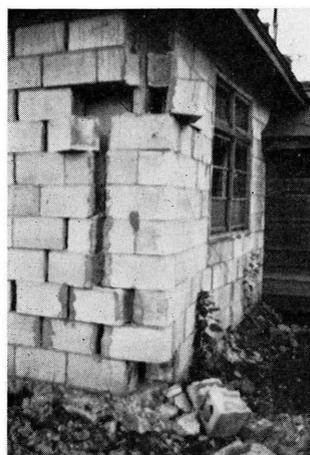
写真 10. 梅村氏宅ブロックの崩壊(家屋南西の角)

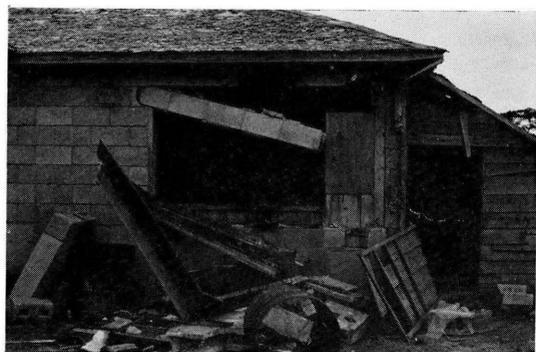
同開拓地農家神氏宅(ブロック建て12坪)もほぼ同様な被害をうけ、使用不能となった。

写真 8. びるわ開拓地 神氏宅のブロック崩壊
(札幌 横山技官撮影)

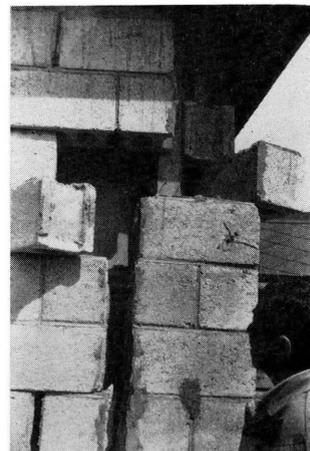
写真 11. 梅村氏宅ブロックの崩壊
(NHK 釧路放送局提供)

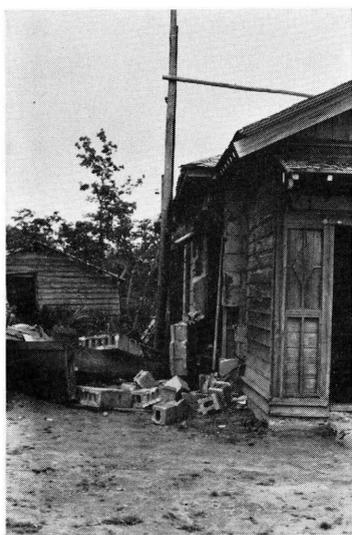
写真 9. びるわ開拓地 神氏宅の
ブロック崩壊

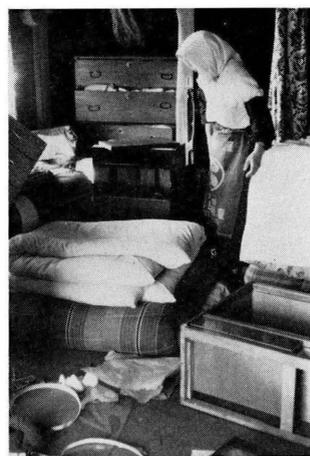
写真 12. 梅村氏宅における家具類の転倒状況
(NHK 釧路放送局提供)
