昭和42年11月4日の弟子屈付近地震現地調査報告*

釧路地方気象台

* Kushiro L. M. O.: Report of Field Investigation on the Teshikaga Earthquake of November 4, 1967. (Received Dec. 15 1967)

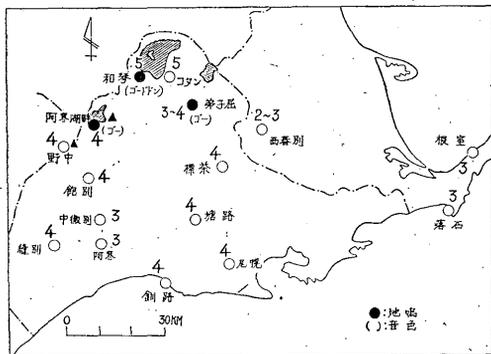
第1図 管内震度分布図

第1図に管内各地の震度分布を示してある。屈斜路湖の南側が最大で震度5になっている。

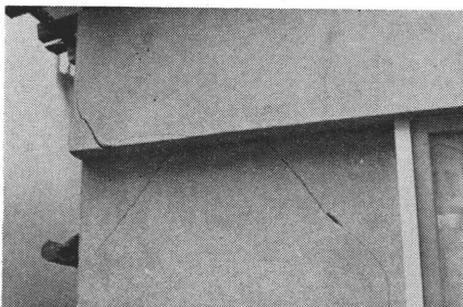
家屋のガラスが破損したり一部壁に亀裂が生じたものがあった。(写真1)

写真1 阿寒湖畔市街における壁の亀裂ほかにガラスが割れたり、商品家具の倒れたところが多かった。

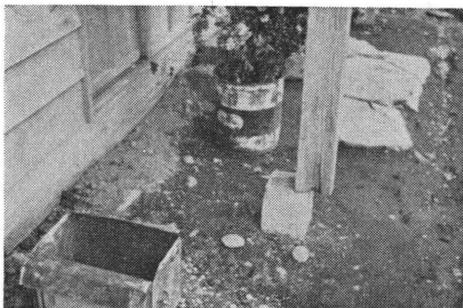
木造平屋の家屋で約7cm 北東にずれたものがあつた(写真2)。この地区のほとんどの家屋で外部のモルタルに亀裂がはいり、家屋は土台上1~2cm 北東方向にずれていた。

写真2 屈斜路ポント地区、柱の土台よりずれた状態。

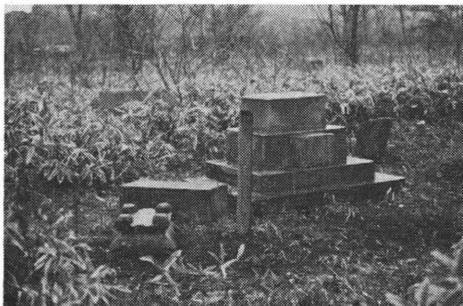
墓石はほとんど倒れていた。倒れた方向はほとんど北向きであつた。

写真3 屈斜路コタン地区墓石の倒れた状況
北に倒れた墓石

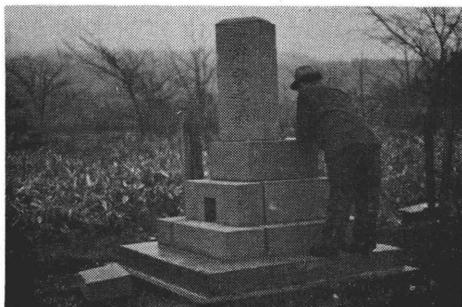
写真4 屈斜路コタン地区
北に向っていたのが北西にずれた

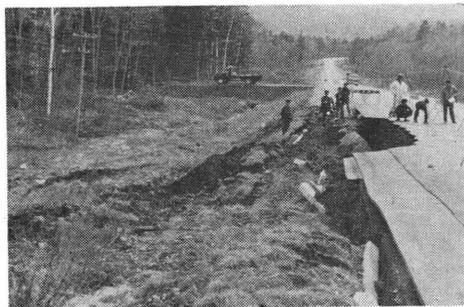
国道240号線七曲り付近から湖畔滝口付近にかけての舗装道路では亀裂、沈下、隆起、縁石のずれなどをところどころに生じた。亀裂は大きいもので幅約35cm、大部分は5~10cm である。縁石のずれは5~20cm、沈下隆起は大きいところで30cm 程度である。(写真5~

写真5 国道240号線七曲りの南で20mにわたり破壊されている。左側の土手にも亀裂が入っている。

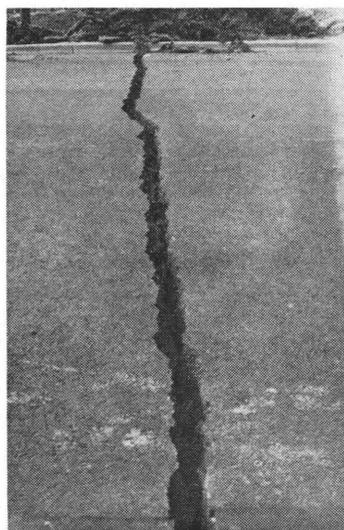
写真6 国道240号線七曲り中央付近道路を横断した亀裂幅約5cm

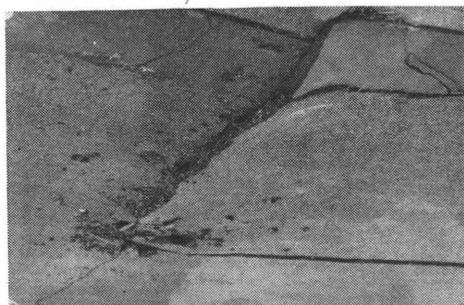
写真7 240号線七曲りを過ぎて横断道路へ入る手前圧縮され盛り上っている

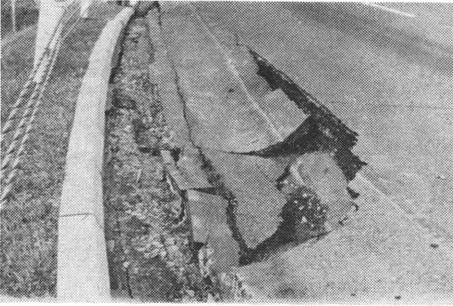
写真 8 240号線七曲り中央付近
縁下30cm ずれ 舗装一部沈下

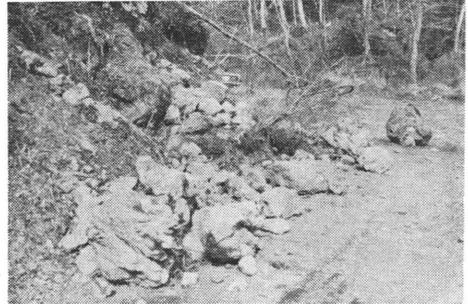
国道から約20mの地点(阿寒川への流出口付近)で落石あり。大きいもので直径50~60 cm。

写真 12 阿寒湖から阿寒川への流出口付近
落石状況

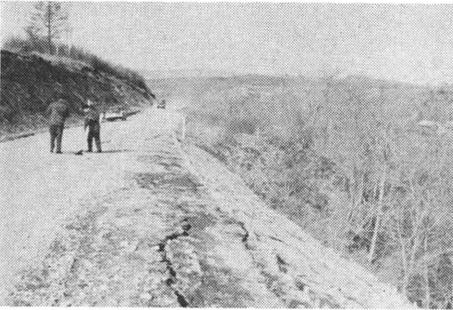
8)また、上御卒別付近(道道)では幅20cm 程度の亀裂を生じた。(写真9, 10)

写真 9 道道釧路弟子屈線
上御卒別付近 亀裂約20cm

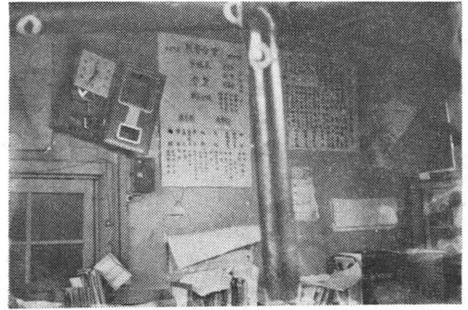
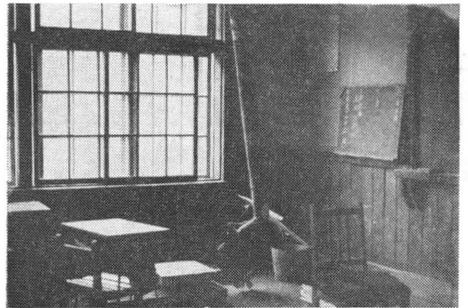
壁に亀裂がはいったり落ちたものなどがあつた。(写真13)また中学校職員住宅の集合煙突が北東方向に倒れた。

写真 13 和琴中学校職員室の壁の脱落状況
和琴中学校教室のストーブが倒れたところ。

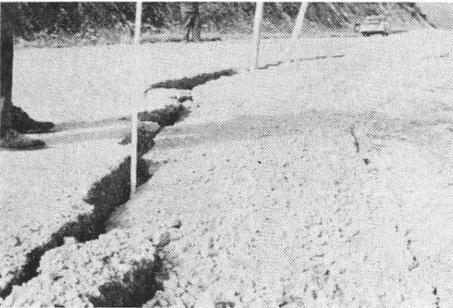
写真 10 道道釧路弟子屈線
上御卒別付近 亀裂約20cm

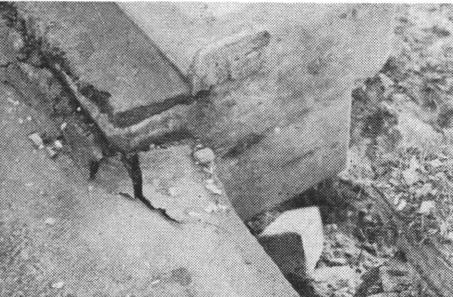
ハ. 滝見橋の前後40cm 路盤沈下(写真11)。またこの橋から雄阿寒ホテルまでの150m路肩決壊。

写真 11 国道240号線七曲り北方
滝見橋被害状況
