1978年11月23日の伊豆半島東部の 地震による被害調査報告*

石廊崎測候所**

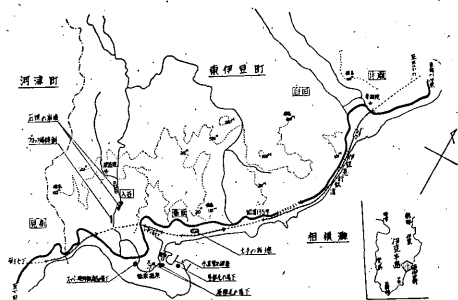
Fig. 2. 東伊豆町被害状況図

2.1.1 町内のスーパー店で陳列棚の商品(化粧品、かん詰、しょう油類)の一部が崩れ落ち、びん類などは割れた。また、書店や瀬戸物店でも多少棚の商品が落ち、これらの一部が破損した。

2.1.2 稲取東町で水道管が1か所破裂した。

2.1.3 民家の屋根の棟瓦が破損し、落下したのもあった。

2.1.4 町道の土手が約10m²欠壊損傷し、道路上に崩れ出た。

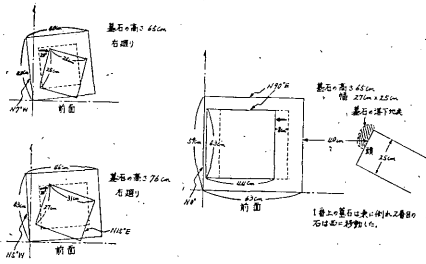
Fig. 3. 東伊豆町片瀬（龍淵院）

あり、転倒方向は主として東ないし南東方であった。小さな石地蔵は南々西および北々西に倒れたものがそれぞれ1個ずつあった。しかし、移動した墓石は総数の約90%位あり、回転はほとんど右回りで回転角も20度前後のものが多かった。また一番上段の墓石が真東に倒れ、頭から落ちた跡があり、中段の墓台石は真西に8cmも移動したのもあった。

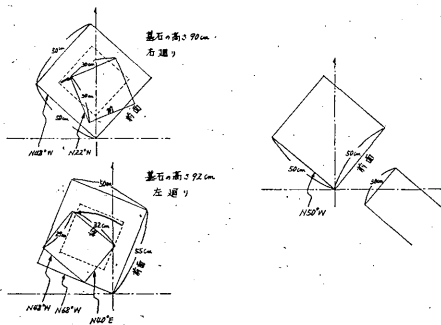
Fig. 4. 東伊豆町入谷（栄昌院）

墓石の転倒は、墓石総数約200個のうち約20~30個あり、転倒方向は主として南東方が多かった。また、移動した墓石は総数の約半数以上あって、回転は右回りのものもあったが、むしろ左回り（反時計回り）のものも多く、回転角度も右回りよりは左回りの方が比較的大きかった。

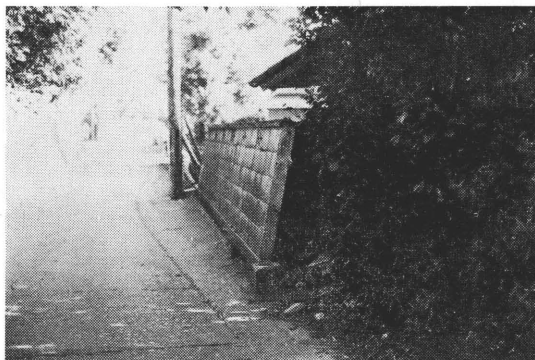
2.2.2 道路際のコンクリートブロック塀(1.2m×20mくらい)が傾斜角10~20度くらい傾き、倒れそうになっていた箇所が1ヶ所あった。

Photo. 1. 東伊豆町入谷のコンクリートブロック塀の傾斜

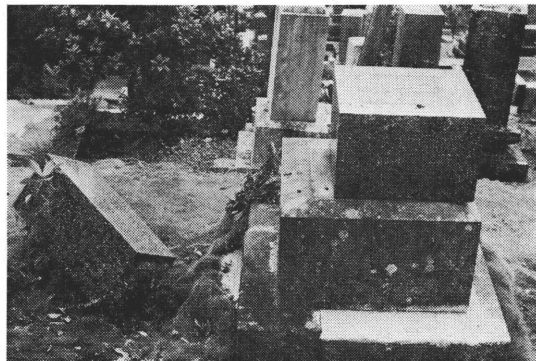
Photo. 4. 東伊豆町片瀬（龍淵院）の墓石の転倒
転倒方向は東-南東 後面北側から撮影

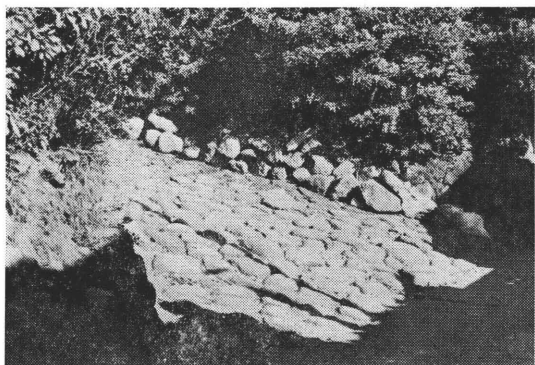
2.2.1 道路際の石垣が、2~6m²くらい崩れた箇所が数ヶ所あった。

Photo. 2. 東伊豆町入谷の石垣の崩壊

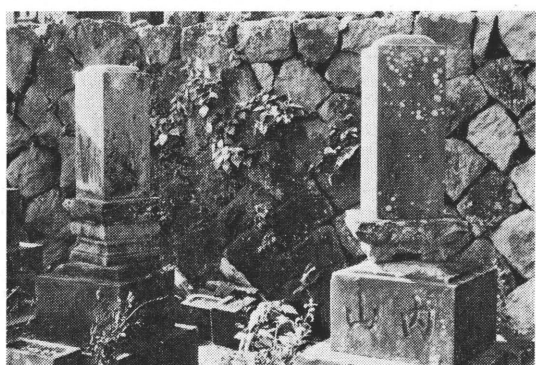
Photo. 5. 東伊豆町入谷（栄昌院）の墓石の回転
（左回り）北東側から撮影

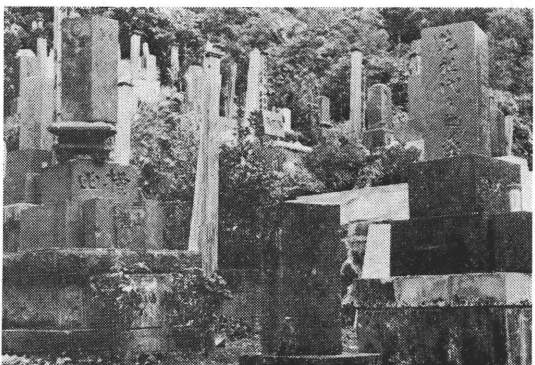
Photo. 3. 東伊豆町片瀬（龍淵院）の墓石の回転
（右回り）前面南西側から撮影

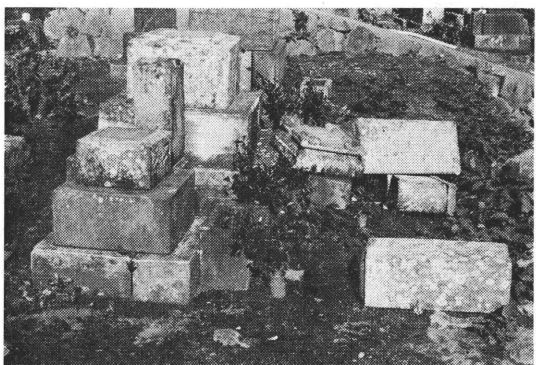
Photo. 6. 東伊豆町入谷（栄昌院）の墓石の転倒
転倒方向は南東 南西側から撮影
