昭和四年七月二十七日

相 模 地 震 踏 査 報 告

横 濱 測 候 所

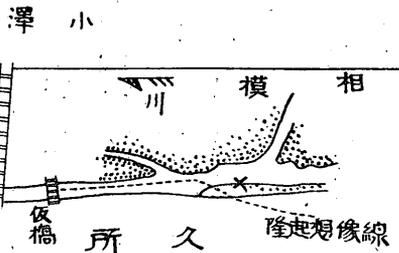
26 相模川河身隆起。高峯村小澤より田各村久所に至る縣道にて相模川

に架せる鐵橋上流約百米の仮橋直下より約二百米に亘り久所寄流路の
中央より稍々中洲に近き所巾約一米隆起せし様認められ新聞紙の傳ふ
る如く地震直後河水濁濁せしと云ふ(第四圖参照)
