1983年(昭和58年)10月31日鳥取県中部の地震調査報告*

大阪管区気象台,**鳥取地方気象台***

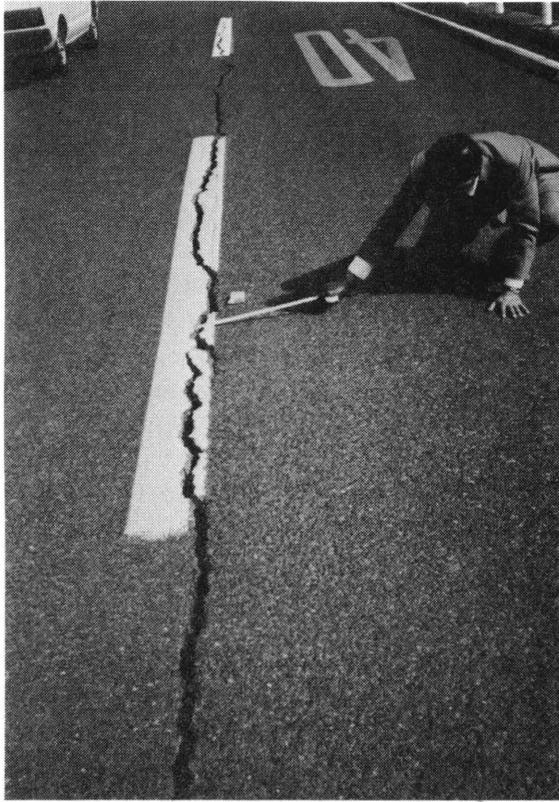
道路（鳥取－鹿野－倉吉線）の亀裂は、部落から西へ行くほど多く、道路に並行して中央や路肩に発生しているが（写真1）、道路を直角に横切る亀裂も数カ所あった。付近の営林署寮では、棚（1.8m）からテレビが落ち、炊事場では器物が多数倒壊したとのことで、玄関のコンクリートの床には亀裂が生じていた。墓地では、約8割の墓石が倒伏またはずれを生じていた。住民の話では、地震後地下水が濁ったということである。

写真1 俵原の道路面の亀裂. 中央白線の長さは5 m.

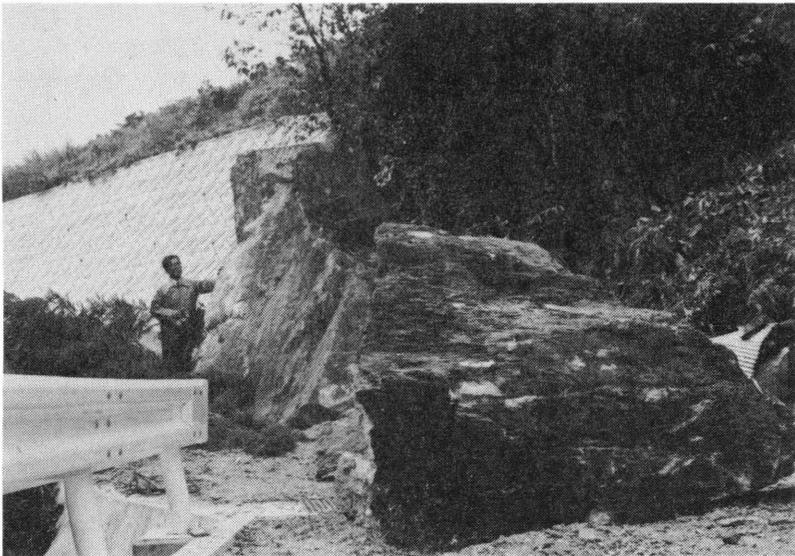
この部落では落石が目立った。大きいものは直径2.5mほどあった（写真2）。また石垣の崩れや屋敷の亀裂も多く見られた。地下水の濁りは生じていない。

写真2 神倉の落石. 2.5 m×2.5 mの石(板状節理安山岩)が北側の丘(高さ5 m)から落下し, 道路をふさいでいる.

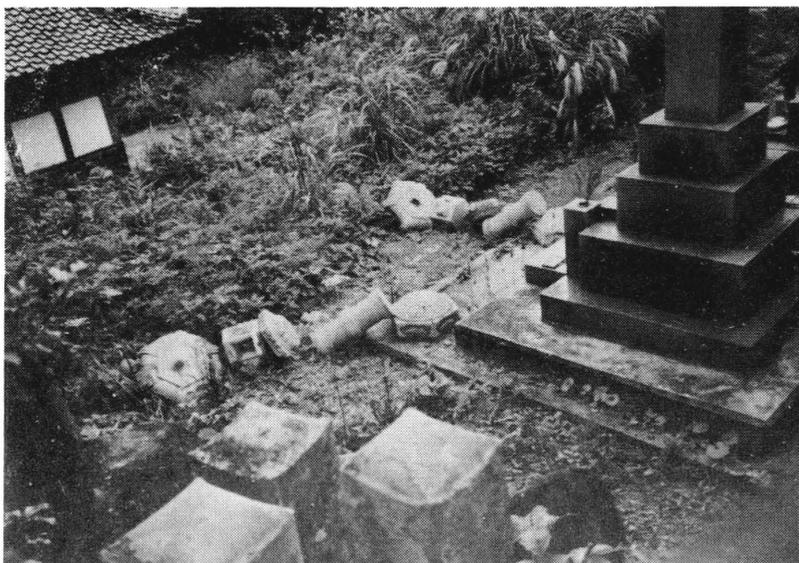
吉田部落では、観音寺付近を中心に被害が大きかった。寺では屋根瓦の一部がずれ、堂内の仏具の2～3割が倒れ、50基の墓石のうち10基が南西方向に倒れていた（写真3）。また南東方向に回転したものもかなり見られた。この部落では、夏頃から地下水が減少していたが、地震後は増加し、濁るようになったという。

写真3 吉田の墓地の被害。手前の燈籠の倒伏方向は南東。

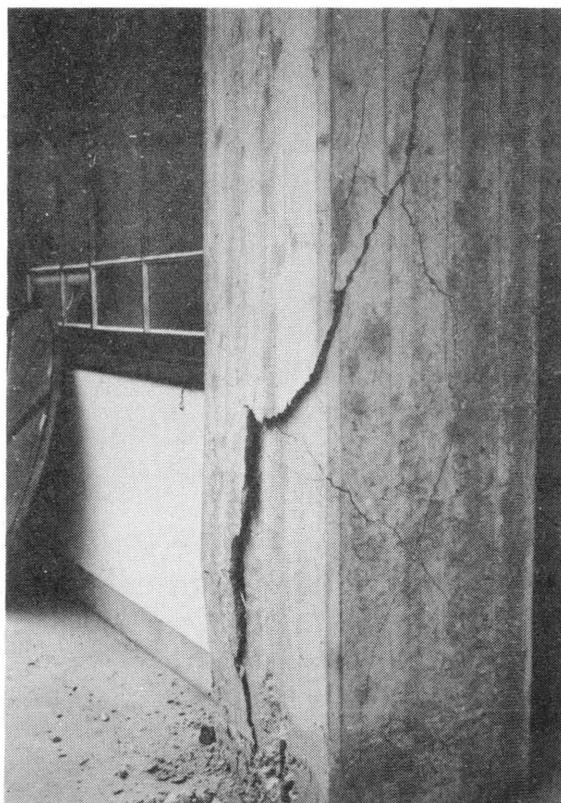
市役所の庁舎（一部3階建）の被害がひどい。窓ガラスの破損40枚、コンクリート柱（48×48cm）のひび割れ

やひく離3本（写真4）、壁2㎡、床タイル2㎡のはく離などの被害があった。市街地の北方の馬場町住宅地内では、道路の亀裂（幅1～2mm、長さ3～5m）が道路を横切る形で数本走っていた。

写真4 倉吉市庁舎コンクリート柱のひび割れ、はく離。

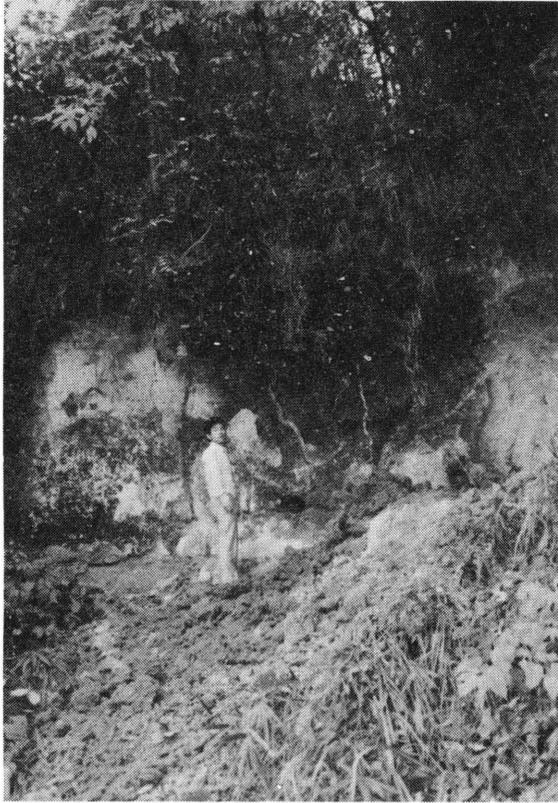
市東部の上余戸（かみよど）峠付近では、約1.5㎡の崖崩れがあった（写真5）。栗尾林道では約20㎡の崖くずれ（写真6）があり、谷側の路面にも道路亀裂（幅5cm、長さ10m）が生じていた。

写真5 上余戸峠付近の崖くずれ.

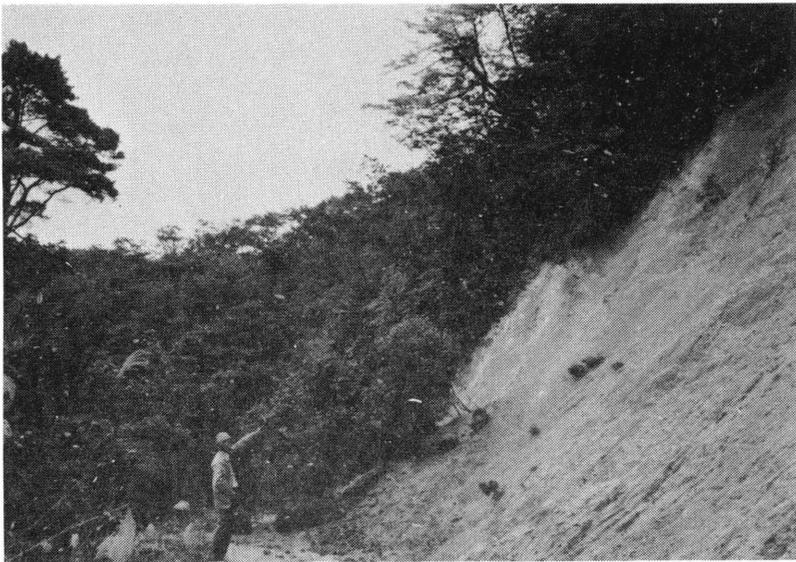
写真6 栗尾林道の崖くずれ. 約20㎡の土砂が幅3mの道路をふさいでいる.

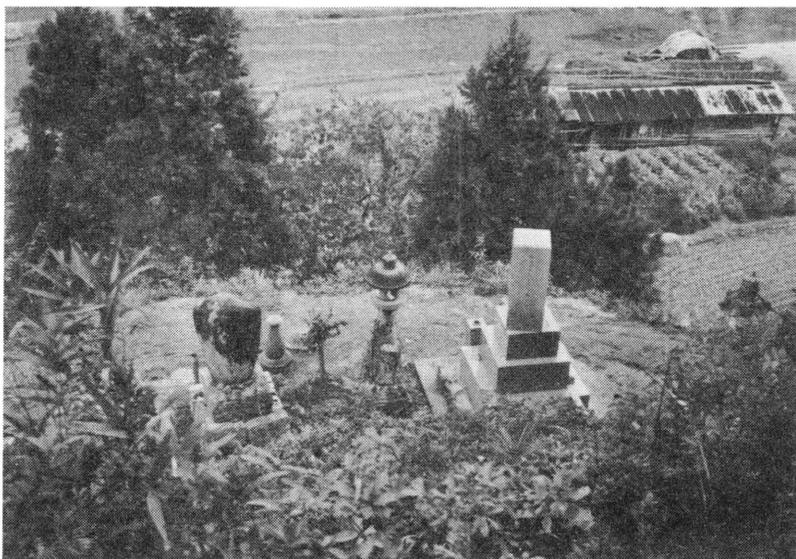
栗尾部落の墓地では、墓石や燈籠の約1割が、北～西方向に転倒していた。また右廻りに20～30°回転した墓石が数基あった（写真7）。

写真7 栗尾の墓地の被害。墓石が右廻りに20~30°回転している。

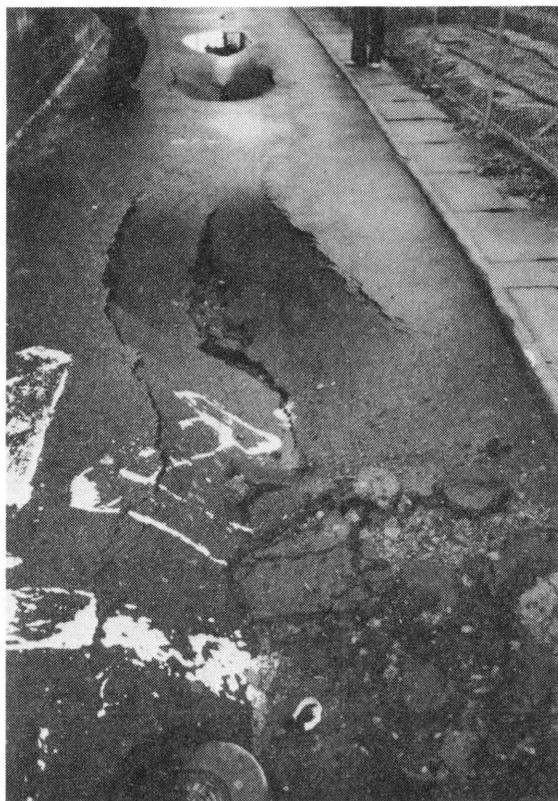
東郷湖の西北方に当たる部落である。こども砂質であるが、建物には被害は見当たらなかった。しかし道路の陥没が2カ所（400×200cm、200×110cm）あった（写真8）。

写真8 浅津の道路陥没。簡易舗装であるが陥没70cm余。面積も大きい。

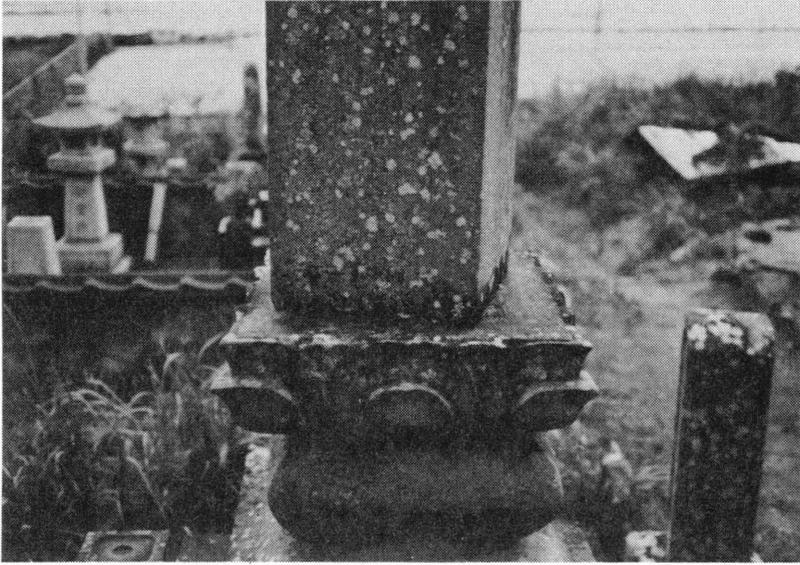
漁港のある部落である。ここでは水道用水が濁り、使用できない状態であった。墓地では約120基中約40基が倒伏（南東方向が多い）または回転（約90°）していた（写真9）。

写真9 船磯の墓石の回転. 土台に対して約30°回転している.
