# 1996年9月9日種子島近海の地震の調査報告

福岡管区気象台技術部地震火山課\*

種子島測候所

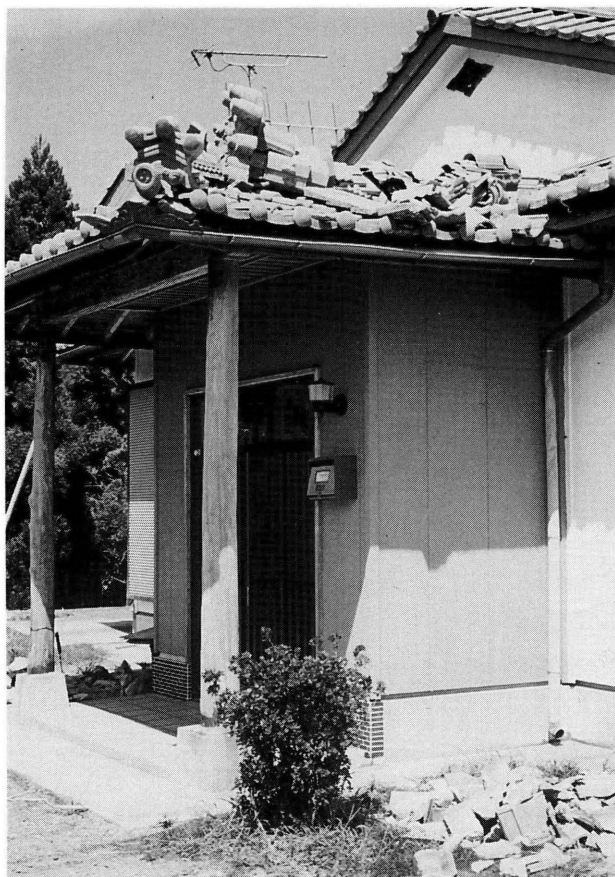
写真1：(第2図中の)②中種子町田島の民家。屋根瓦が剥がれ落ちている。

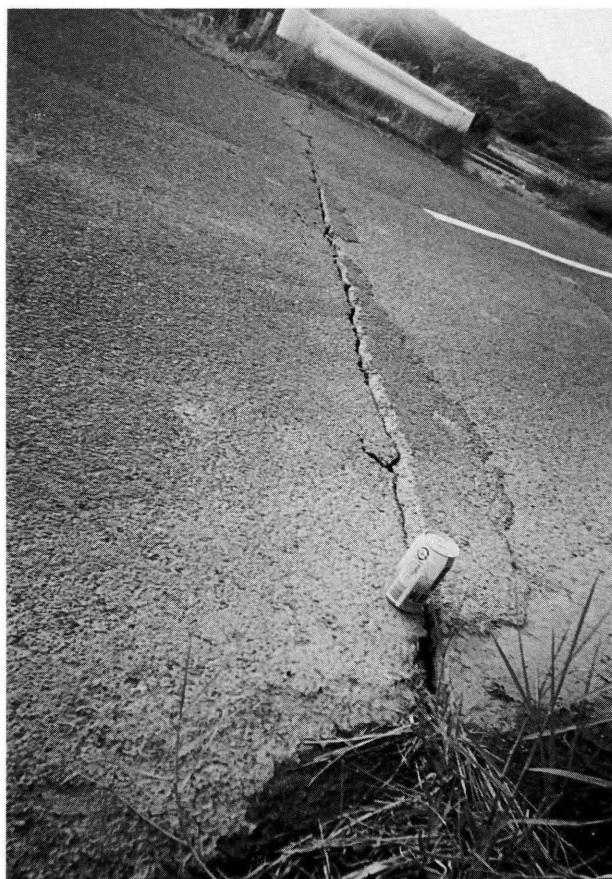
写真2：④中種子町熊野付近の県道75号線。段差は最大5 cm。

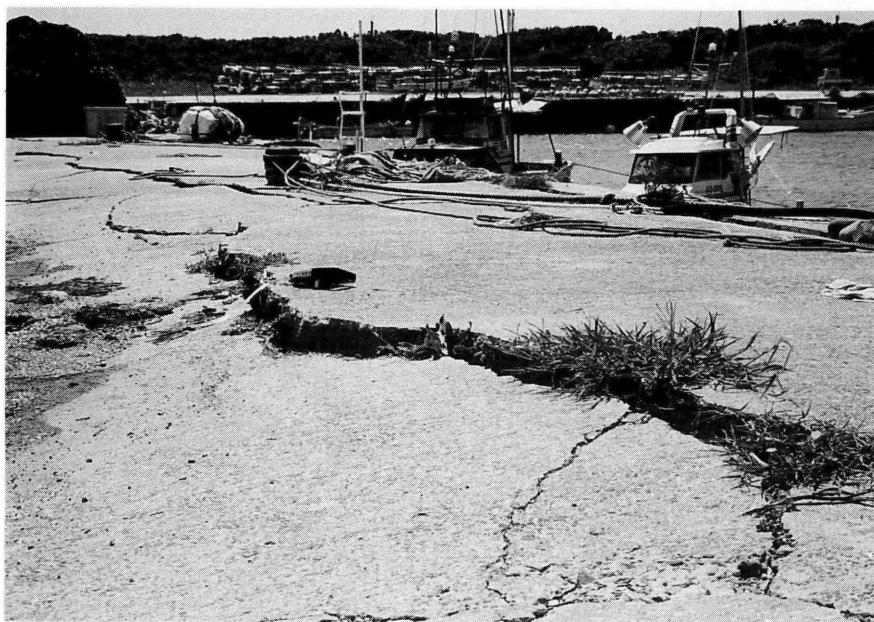
写真3：⑤中種子町熊野漁港。写真手前側が陥没して段差が生じている。

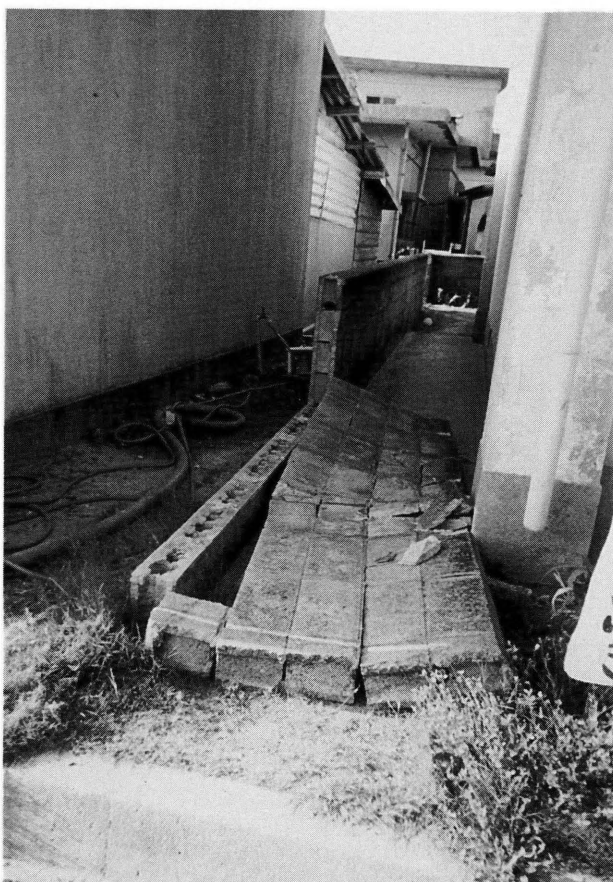
写真4：⑥南種子町平山の公民館。倒壊したブロック塀。

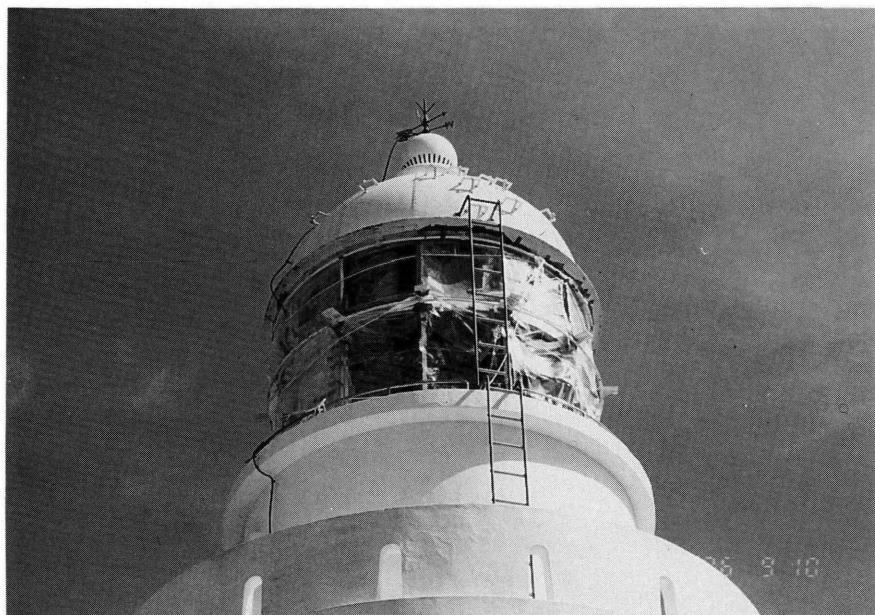
写真5：⑦南種子町竹崎の種子島灯台。窓が破損している。写真は応急措置後のもの。

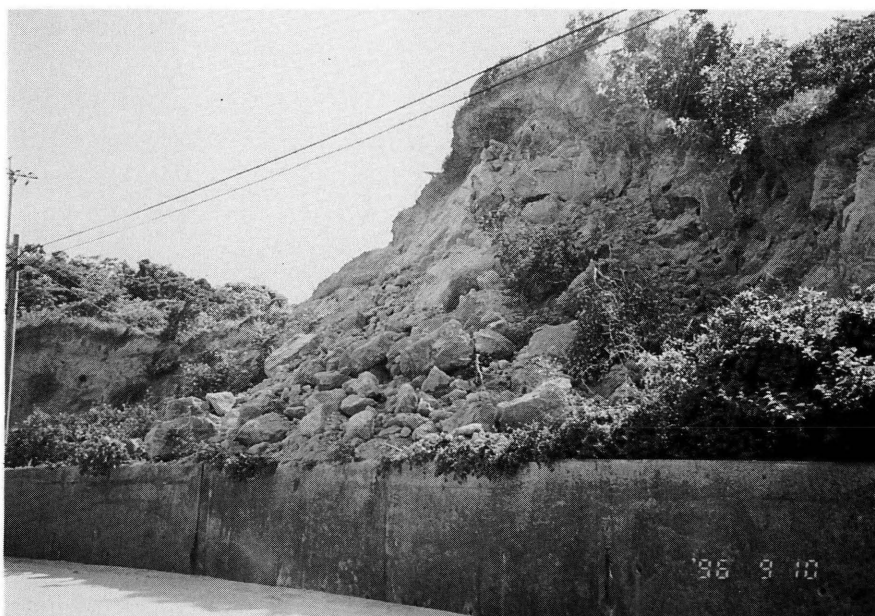
写真6：⑦南種子町竹崎の種子島灯台付近の斜面。
