# 1997年3月26日と5月13日の鹿児島県薩摩地方の地震調査報告

福岡管区気象台\*  
 地震津波監視課\*\*  
 鹿児島地方気象台  
 熊本地方気象台

Report on the Earthquakes of March 26 and May 13, 1997, Satsuma District of Kagoshima Prefecture

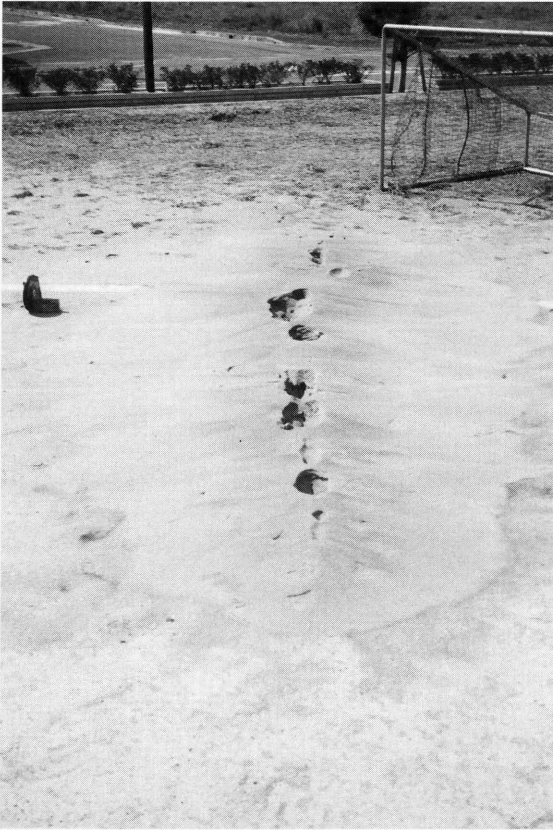
阿久根漁港付近では液状化現象がみられ、岸壁及び水揚げ場では段差や亀裂の被害が発生していた。

阿久根市漁港の隣接公園で見られた液状化現象 (No6)

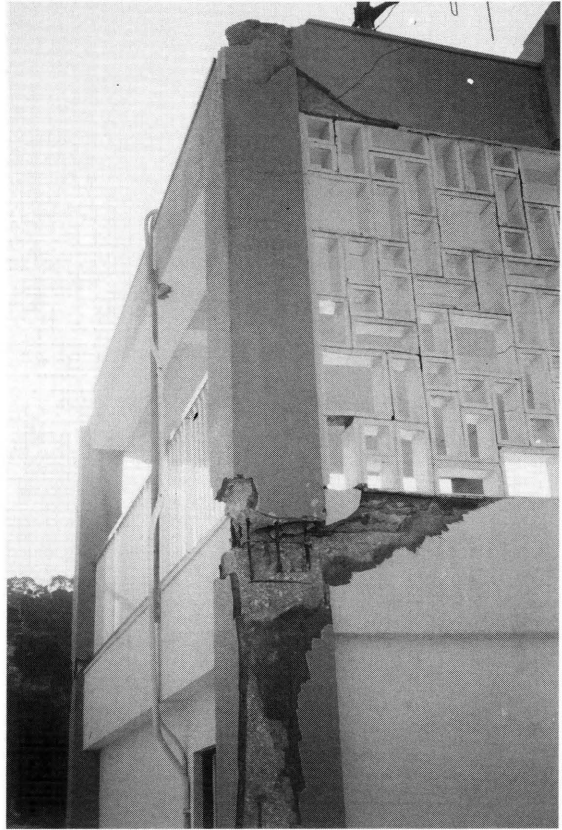
調査地点	入来町浦之名 (町役場)	地図上 20	写真 60~63			
震度の推定	—					
地震動の状況	振動方向	NW-SE	継続時間	—	地鳴り	—
地震に伴う自然現象	なし					
地震による被害状況等						
・庁舎の窓ガラス154枚破損。3,4階のコンクリート柱4隅とも破損。書庫の倒れたものは少ない。その他特に目立つ被害なし。周辺の民家もほとんど被害なし。						
・自治体震度計の計測震度5.3

入来町役場3、4階の破損した柱 (No63)

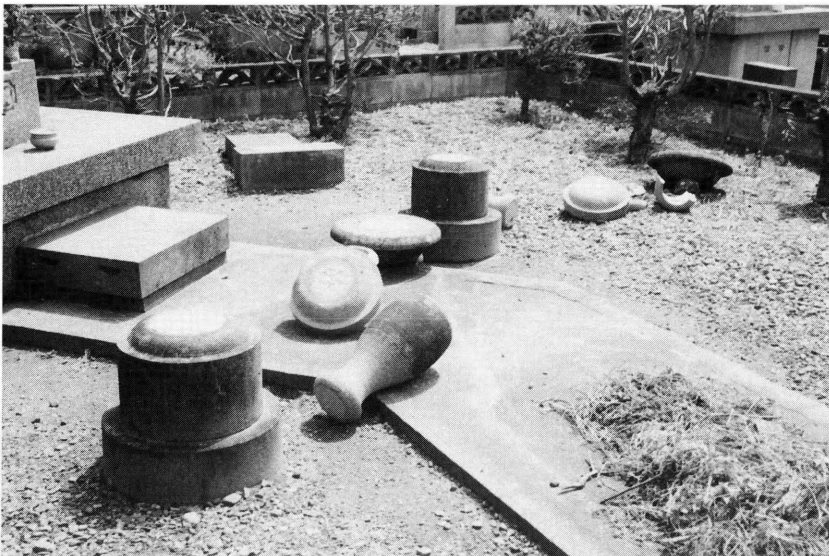
川内市国分町墓地の  
灯籠の倒壊 (No40)

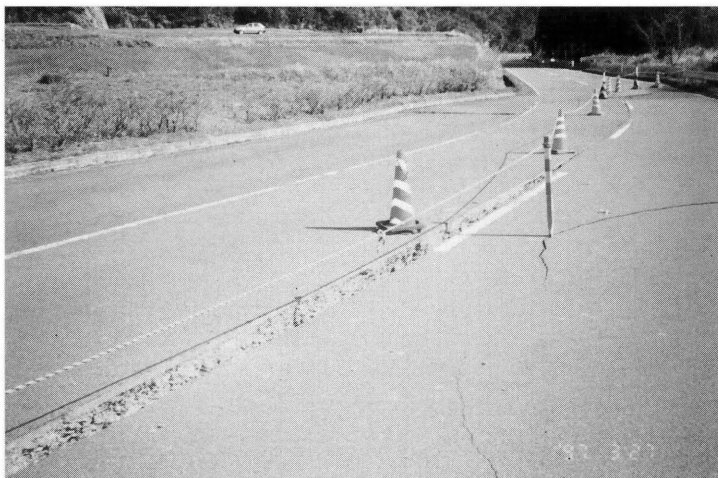
調査地点	宮之城町浅井野	地図上	27	写真	77~78
震度の推定	— 振動方向				
地震動の状況	—	継続時間	—	地鳴り	—
地震に伴う自然現象	道路の亀裂				
地震による被害状況等					
<ul style="list-style-type: none"> <li>・国道504号線の道路が道路と平行に長さ30mの亀裂が入り、一部は段差10cm、幅10cm、深さ1mに達していた。また、NW-SEの亀裂（道路を縦断）が数本入っていた。亀裂が発生した場所は盛土した場所である。</li> </ul>

宮之城町浅井野付近の道路の亀裂 (No77)

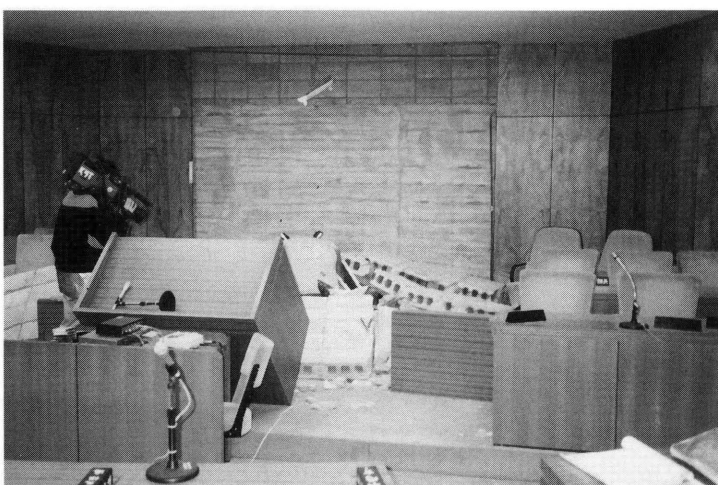
鶴田町役場2階議場の脱  
落したブロック (No93)

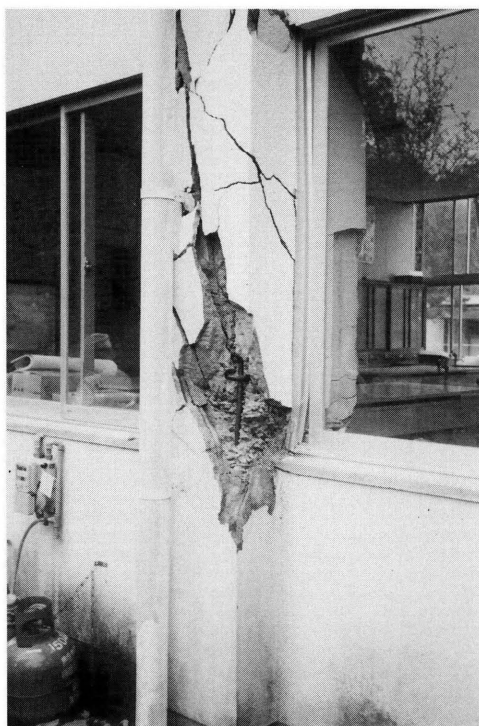
調査地点	鶴田町湯田原 (鶴田小学校)	地図上	32	写真	99
震度の推定	—				
地震動の状況	振動方向	—	継続時間	—	地鳴り
地震に伴う自然現象	なし				
地震による被害状況等					
<ul style="list-style-type: none"> <li>・校舎の鉄筋コンクリート柱が破損。窓ガラスの破損なし。</li> </ul>

鶴田小学校舎のコンクリート柱の破損 (No99)

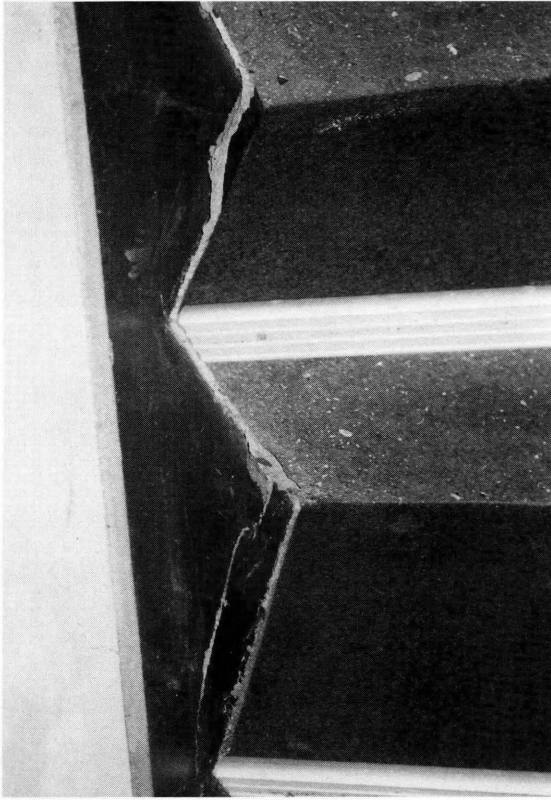
- ・2F～3Fへの階段亀裂
- ・3F建ての2F及び3Fの窓ガラス割れ(厚さ 8mm)
- ・2F屋上設置の空調室外機のずれ20cmから30cm(小)  
(補足図 参照)
- ・一部業務用1m数十cm四方のものあり 20cm程度北東側へ
- ・上下→横揺れ(バーン)
- ・茶碗、ビール一度にガシャ
- ・女性従業員座り込む
- ・写真撮影

水俣市桜井町の食堂の階段（2F～3F）の亀裂（No16）

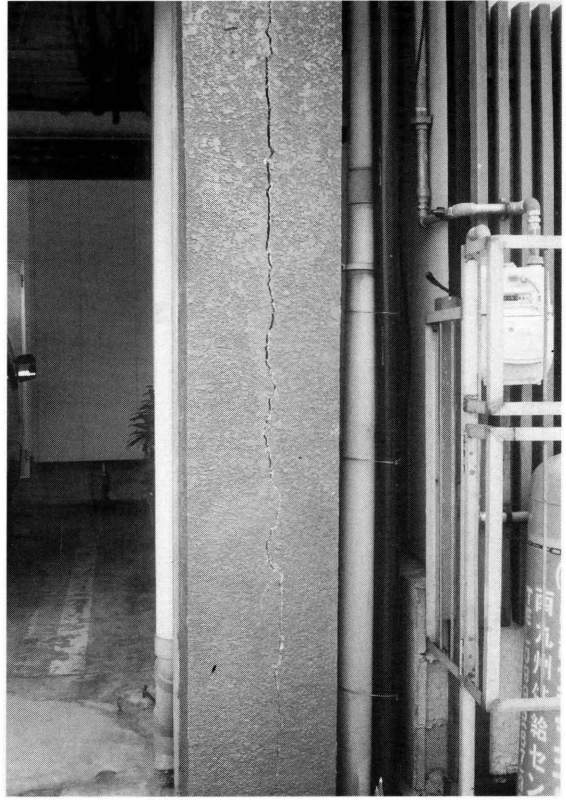
水俣市桜井町の食堂のコンクリート柱の亀裂（No18）

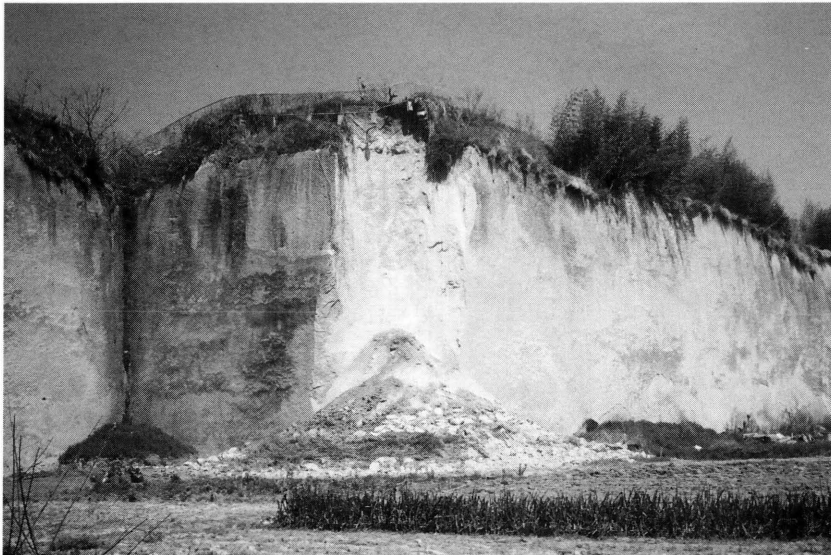
水俣市田子の須（古城3丁目）  
付近の崖（シラス）崩れ（No4）

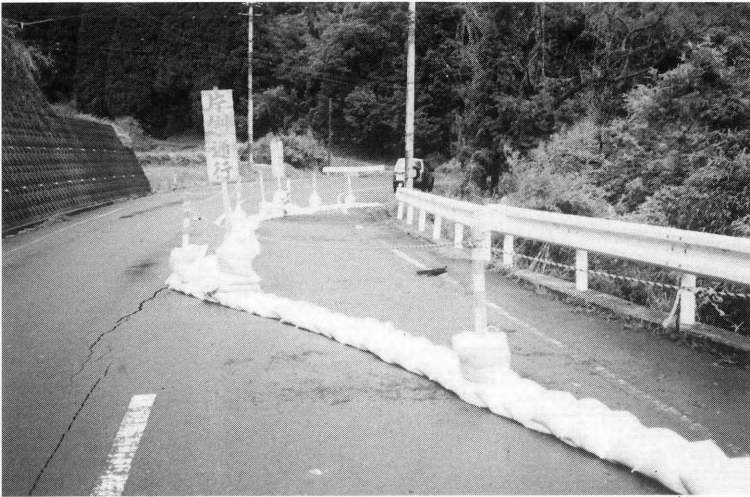
調査地点	宮之城町高峯		地図上 ④	写真 11
震度の推定	—			
地震動の状況	振動方向	—	継続時間	—
地震に伴う自然現象	—			
地震による被害状況等				
<ul style="list-style-type: none"> <li>・道路で、50センチ四方程度の陥没と長さ20メートル、幅1センチ程度の亀裂を確認した。なお墓地は、前回の本震で墓石が回転していたが、今回の地震では確認できなかった。</li> </ul>

宮之城町高峰付近の道路の陥没穴（直径50cm）と長さ20m幅1cmの亀裂（No11）

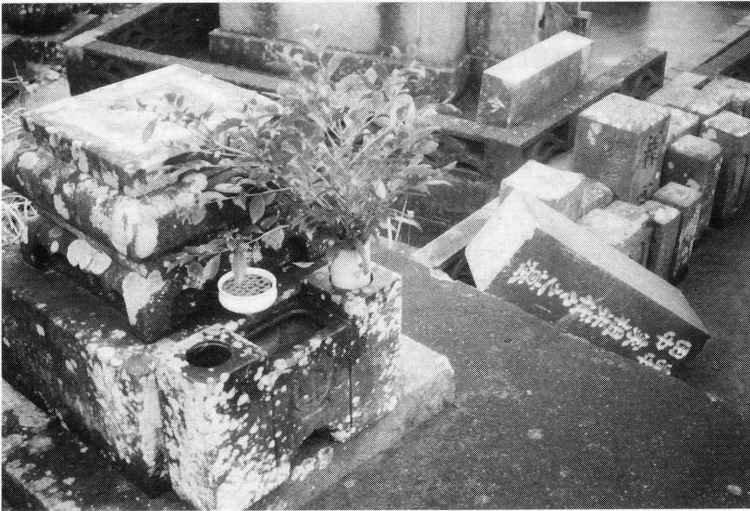
川内市国分寺町墓地の南西方向に落下した墓石（北より撮影）（No19）

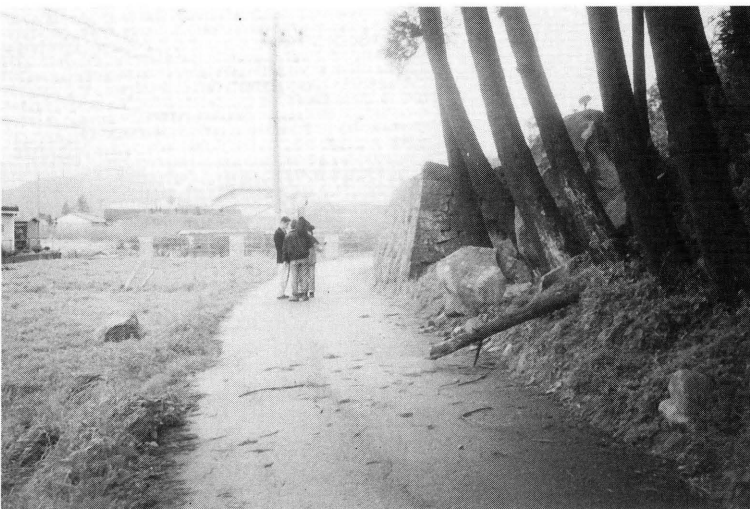
東郷中学校舎付近の立木で止まった岩石と畑に落ちた岩石（No26）

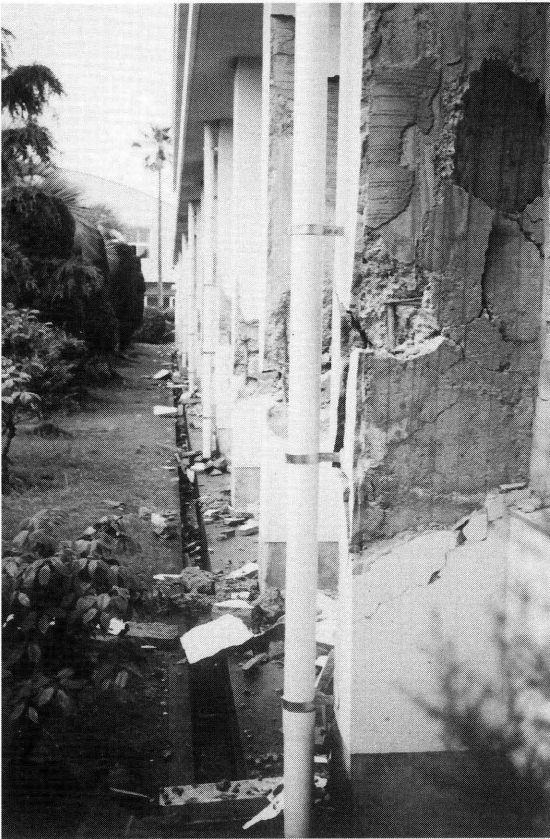
調査地点	宮之城町虎居 (宮之城農業高校)	地図上	37	写真	90~94
震度の推定	5強				
地震動の状況	振動方向	上下一水平	継続時間	不明	地鳴り 不明
地震に伴う自然現象	なし				
地震による被害状況等					
<p>・校舎外壁損壊等</p> <p>校舎4棟, 体育館に被害。3月26日の地震で亀裂が入ったものに加えて, 今回の地震により一部が崩壊, 鉄筋がむき出しとなった。第1棟は3月26日の地震で校舎1階の一部で破損があり, 鉄骨で補強されていた。また, 2基の高架水槽が支柱付近の亀裂により漏水。校舎2階の食品科学室, 応用生物室に設置された棚の薬品類が落下した模様で消毒, 清掃を行っていた。</p> <p>揺れ方は初めに上下動があり, その後大きな水平動, ガラガラとコンクリート片の落ちる音がした。</p> <p>建物は旧建築基準法により設計, 建築されたもの。</p>

宮之城農業高校第1校舎コンクリート柱の破損 (No92)

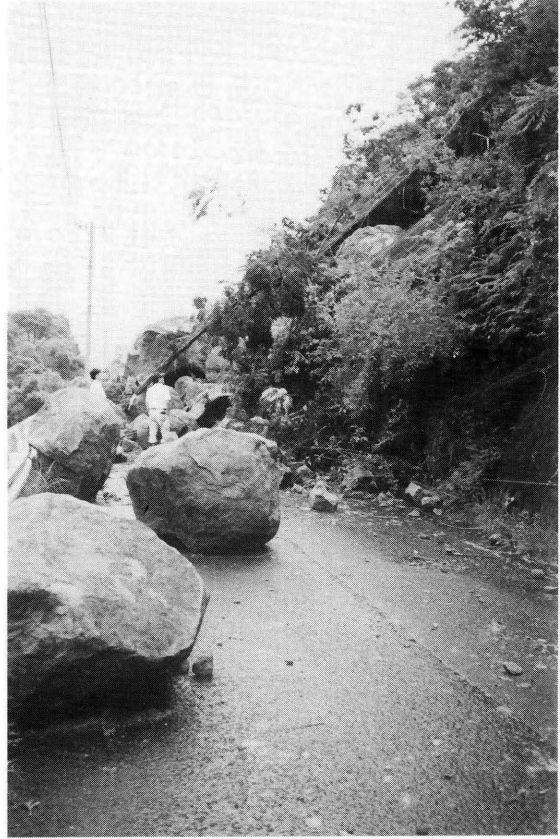
鶴田町浦川内の県道に落下した岩石 (No107)

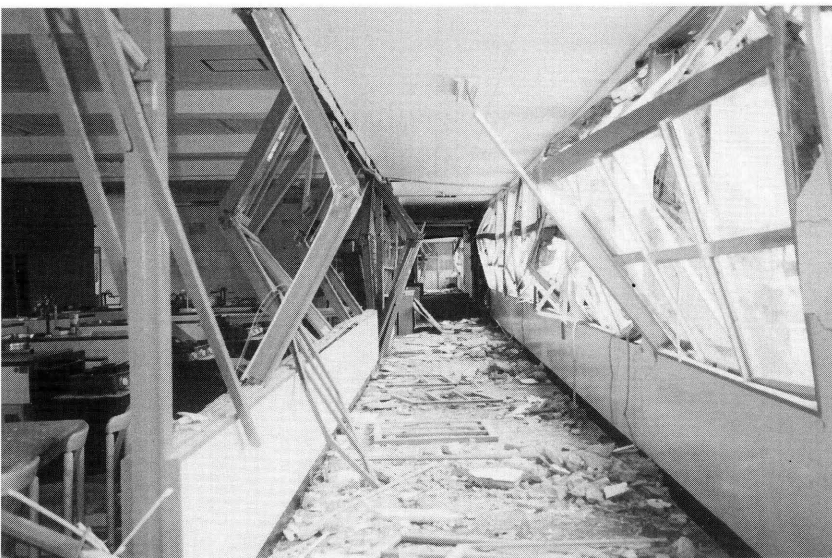
調査地点	宮之城町城之口 (宮之城高校)	地図上 25	写真 47~56
震度の推定	5強~6弱		
地震動の状況	振動方向	不明	継続時間 不明 地鳴り 不明
地震に伴う自然現象	地割れ		
地震による被害状況等			
<ul style="list-style-type: none"> <li>・鉄筋コンクリート3階建ての校舎2棟が被害。昼からの授業はなく、けが人なし。</li> <li>・1号館の被害は建物内部のコンクリート壁にひびが入る程度で、窓ガラスもほとんど割れていない。</li> <li>・2号館 (実験棟) の1階部分は、ほとんどの柱で鉄筋が露出し、曲がっている。廊下と教室の仕切りが折れ曲がり、北側の窓ガラスのほとんどが壊れ、北側に少し傾く。</li> <li>・1号館と2号館の2階連絡通路2つのうち、西側の連絡通路は2号館と接続部がはずれて約10cm開いている。また、東側通路は1号館に近いところで、接続部が10cm程度開いている。</li> <li>・運動場からテニスコート内にかけて半円形の地割れが多数発生。運動場のものは、長さ約30m、高い所で約10cmの段差。テニスコートの半円形の地割れの内側は少し落ち込み、地割れの長さは約20m、幅約10cm、深さ約50cm程度。</li> <li>・高校のある場所は小高い丘の端にあり、地割れは崖に近いところで発生している。</li> <li>・高校の建物は旧建築基準法で建てられている。隣の体育館は新しく、建物には被害なし。</li> <li>・振動方向、継続時間等は覚えていないが、とにかく大きな揺れであった。(高校事務職員)</li> </ul>

宮之城高校2号館の内部の破損状況 (No53)

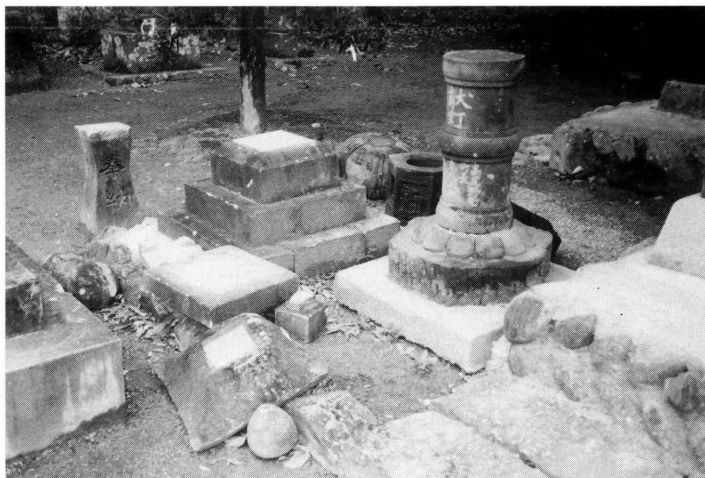
高尾野町御岳金峰神社の  
石灯籠の転倒 (No14)

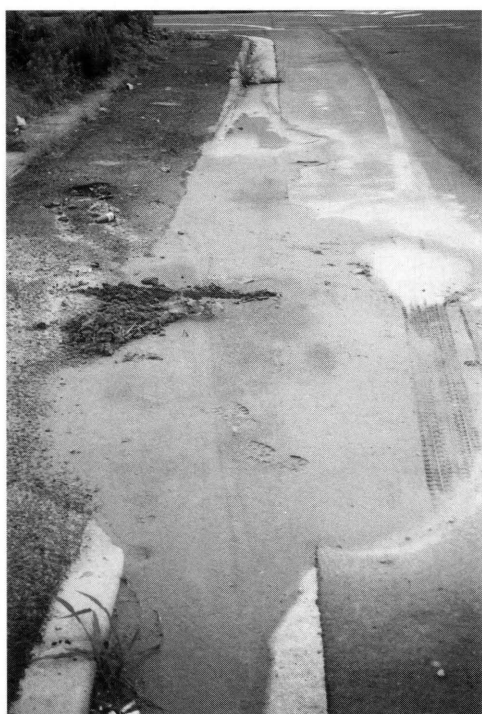
調査地点	阿久根漁港	地図上	5	写真	17～20	
震度の推定	不明					
地震動の状況	振動方向	不明	継続時間	不明	地鳴り	不明
地震に伴う自然現象	液状化現象, 段差, 亀裂					
地震による被害状況等						
<ul style="list-style-type: none"> <li>・液状化現象 3月26日の地震と同様, 今回の地震でも液状化現象が見られたが, 前回に比べると発生箇所は少ない。</li> <li>・段差, 亀裂 3月26日の地震による被害と比較して, 1～2cm程亀裂の隙間が大きくなった模様である。</li> </ul>

阿久根市漁港付近の道路に現れた液状化現象 (No18)

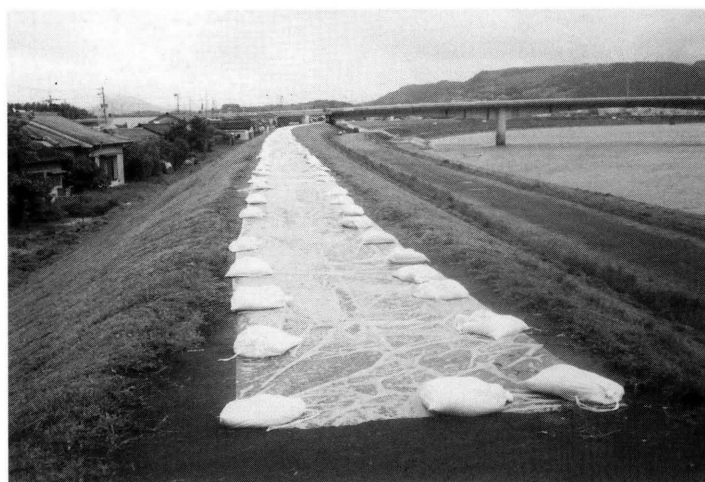
調査地点	川内市天大橋付近	地図上	10	写真	28~29	
震度の推定	不明					
地震動の状況	振動方向	不明	継続時間	不明	地鳴り	不明
地震に伴う自然現象	亀裂					
地震による被害状況等						
<ul style="list-style-type: none"> <li>・川内川の天大橋上流の数百mにわたって左岸堤防の天端に亀裂が入る。すでにビニールシートで覆われていた。その少し上流にも、長さ30m、幅1cmの亀裂が入っていた。</li> </ul>

川内市天大橋付近の左岸堤防  
の天端の亀裂 (No28)

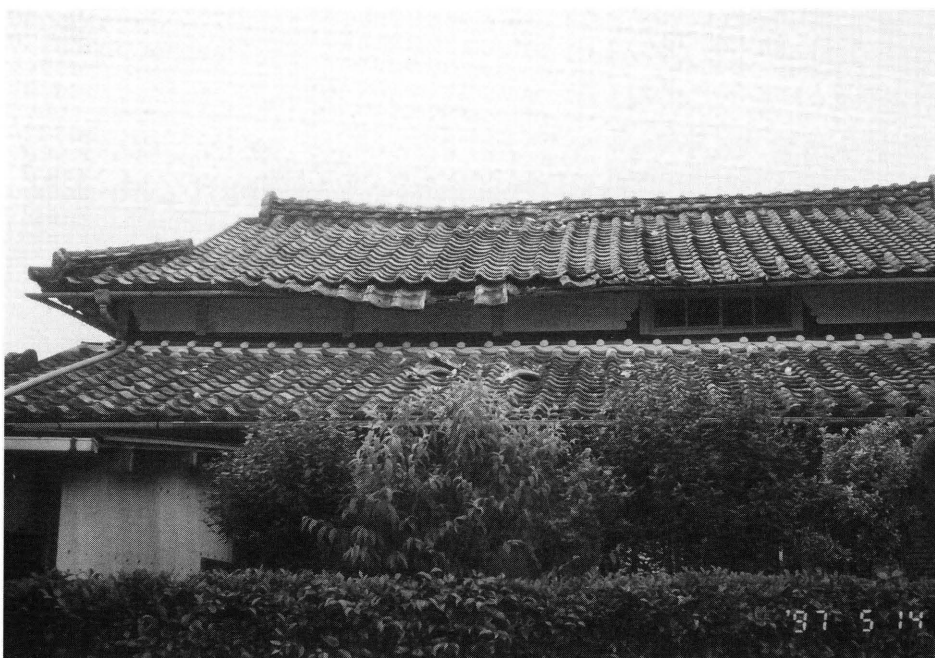
水俣市浜田2丁目の民家屋根の瓦（15枚）落下（No9）

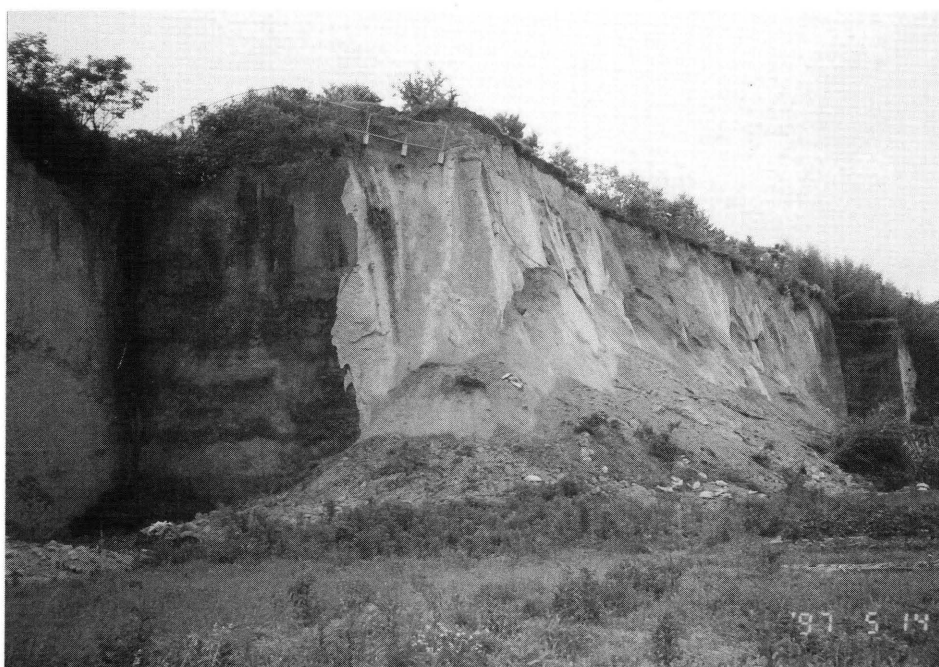
水俣市田子の須（古城3丁目）付近の崖（シラス）崩れ（No4）
