能登強震地域踏査報告

鷺坂清信
竹田建二

昭和八年九月二十一日午後零時十四分頃發現した能登強震につき、岡田臺長の命により出張、強震地域の實地踏査をなせり、其の概要を左に報告する。

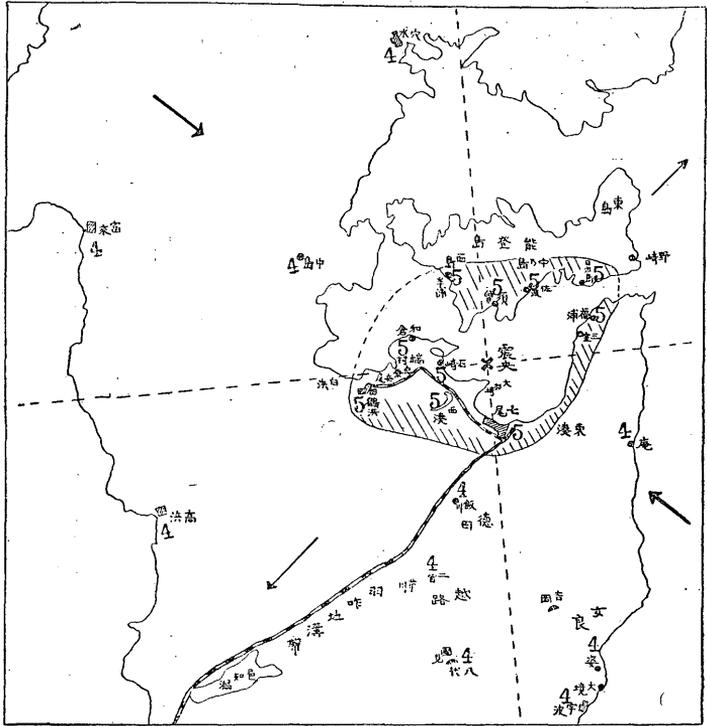
第一圖 能登強震々度分布圖

次に震度の五即ち強震區域は第一圖に示すが如くであるが之が中心を以つて震域の踏査上より見たる震央と定める、即ち七尾灣南灣石崎村東方沖（東經百三十六度五十八分、北緯三十七度四分）となす、震源が極めて地表面に近きことは震度分布の

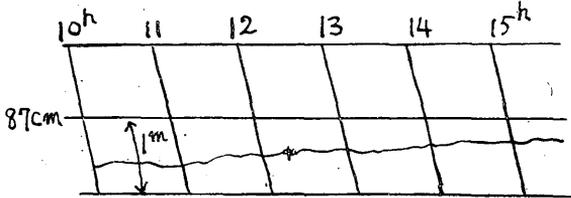
第二圖 七尾灣檢潮儀象
(内務省七尾港修築事務所)

七尾港修築事務所の檢潮儀の記録によれば地震津浪は全然認められず、即ち今回の地震は七尾灣内に於いて海底表面に著しき地變なき事を確認するものなり、第二圖は七尾港修築事務所

の檢潮儀記録の複寫にして急激に振動せるは地震の記録にして其の後に於いて平常に復し津浪の記録を認めざるべし。

結尾 今度の能登強震で土地の龜裂、沈降、堤防の破損、鐵道線路の曲り、土藏の壁の龜裂剝落等の著しき場所は軟弱なる埋立地や沼地に多く、連續せる所謂斷層的龜裂の如きものは認められない。然し七尾灣海底に如何なる地變が存するやは知るべくもない、然しながら七尾灣修築事務所の檢潮儀の記録よりして此の海底にさしたる地變のなき事は確認された。
