# 岐阜縣惠那郡中津町の地之に就て

岐阜測候所

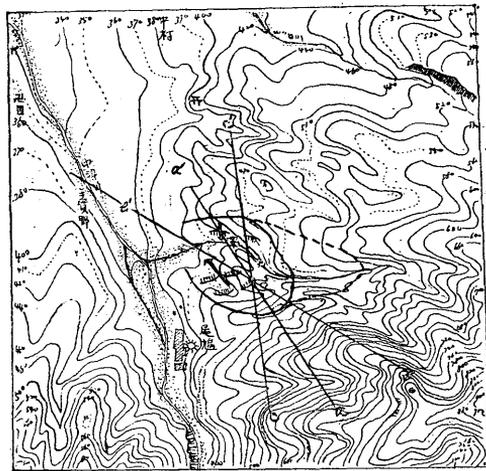
第一圖  
 16,000  
 古地に正  
 北に正  
 1:16,000

一、地上の狀況、戸澤を中心として南方四町步、北方二町步に互り第一圖に於て線を以つて圍む範圍は現在地を起して居

地亡を起せし時期は四年位前より生じたるものにして前記四つ目川の氾濫後は著しく活動性を帯びたる由にて地形的に見るも古き時代に於ても現在と同軌にして且つ大規模の地亡を行ひたるものゝ如く第一圖中點線にて示せる範圍は陥没落差五米前後を示すものあり。

第一圖の地形圖及第二、第三の斷面圖につきて見るに戸澤の東方及南方は約四十度近き急傾斜を示すに反し地亡區は十度以下の緩斜面を示し、この間は不連續的變化をなせり。尙是等急斜面の高地は花崗岩の露出等多く、堅固なる岩盤なるに反し、緩斜面の地亡區附近は岩盤の存在なく、且つ點線區の陥没面につきて調査するに陶土質の土砂なり。

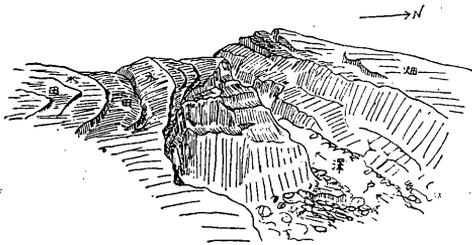
第五圖 地之狀況見取圖(一部)

而して地之區は主として水田にして階段式に耕作され水平なるべき水田或は波打ち、或は龜裂を生じ、亦是傾斜をなして崩潰し居れり。(後この水田は檜苗園となれり)

其の一部を示せば第五圖の如し、而して裂線は戸澤の南方或は北東より南西に雁行に生じ、地之の方向は北西に向ひ、大體地形の傾斜と同向なり。

北側の裂線は東西に向ひ、地之の方向は略南方に向へり。陥没せる最大の落差は五十糧位、長さは十米近きものあり。モートルトラック状を示すものあり。尙龜裂の最も著しく現るゝは戸澤の溪谷より五十米位の所にしてそれより高傾斜に向ふにつれ度及び數を減じ居れり。

龜裂開口の幅の最大なるものは二十糧乃至三十糧を示せり。尙溪谷附近の斷崖附近は反つて龜裂小なり。
