蔵王山における火口監視カメラの冬季運用に係る実証実験

Demonstration Experiment of Volcano Monitoring Camera,
in Winter Season at Zaozan (Zaosan) volcano

小林 宰¹, 吉開 裕亮¹, 千葉 進也², 草野 富二雄³

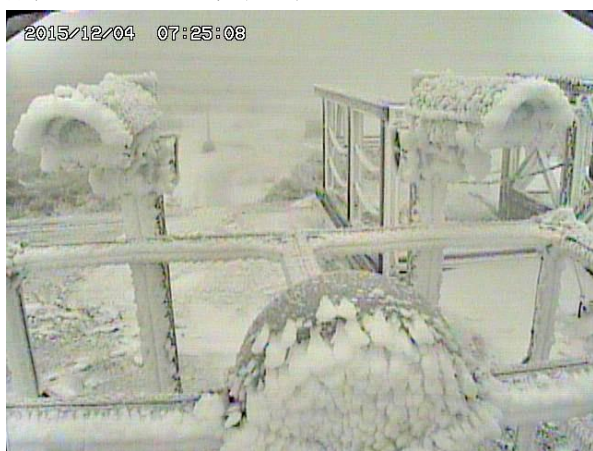
設置してから一晩経過したときの監視カメラ③の画像を図 15 に示す。右側が着氷防止剤を塗布していないダミーハウジング①，左側が着氷防止剤としてフッ素系樹脂塗料を 4 回重ね塗りのしたダミーハウジング②である。この画像から，両ハウジングの着雪・着氷程度に大きな差は見られない。蔵王山頂の厳冬期の環境における着氷に対しては，着氷防止剤のみの対策では，不十分であると言える。

このことから，撥水効果を高めたとしても，過冷却水滴が大量に供給され，水滴の衝突と同時に着氷する環境では，大きな効果が得られなかったのではないかと考えられる。一方で，機器表面に付着した水分を効率的に排水できることから，機器表面の付着水滴が凍

図 15：設置してから一晩経過したときの監視カメラ画像。左側のダミーハウジング②は着氷防止剤を塗布してあり、右側の同①は、着氷防止剤を無塗布。

結することを軽減し、ヒーターなどと併用した場合には、水滴を加熱するエネルギーロスを軽減できるなど、補助手段としての効果が期待できると考える。

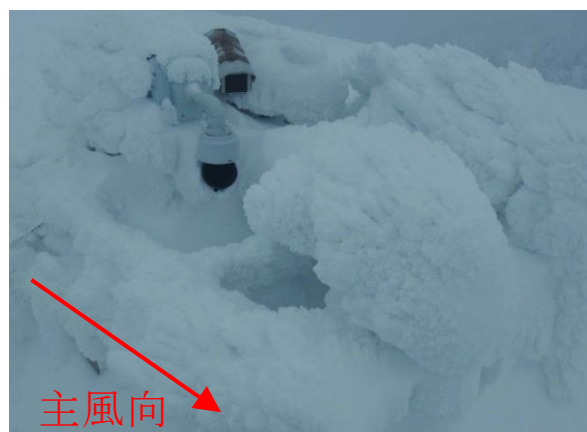
実験装置全体が樹氷化したときの写真を図 16 に示す。このような場合であっても、ヒーターが付いているハウジング③は樹氷化していない。このことから、ヒーターによる樹氷化防止対策は効果絶大であることが、改めて確認できた。

図 16：観測装置全体が樹氷化しているが、天板にヒーターが付いたハウジング③は樹氷化していない（2016/01/08 撮影）。

一方で、ハウジング③において、ヒーターを内蔵する天板部分には、着氷がないに関わらず、カメラのレンズ付近が着氷していたために、監視が不可能となるときがあった。このことから、監視に必要な部分へヒーター熱が効率的に使われておらず、無駄に電力を消費していたと考えられる。ヒーターの取り付け位置や取付方法を改善すれば、消費電力を減らしつつ、監視可能な時間を増やせる可能性がある。また、使用するヒーター熱の絶対量を減らすためには、監視に必要な不可欠な部分（具体的には開口部分）の面積を小さくすることも効果的であり、カメラハウジング自体を小型化及び形状を再考することで、より消費電力を減らすことができる可能性はある。

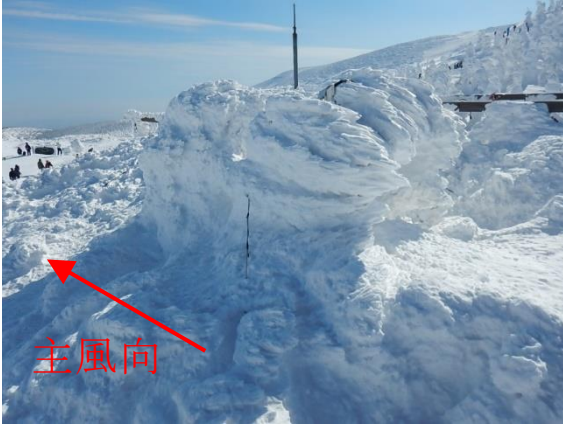
矢野（1989）、及び山形大学環境保全センター（2012）でも報告されているように、樹氷は風上に向かって成長する。本実験においても、図 17 に示すように、その様子が明瞭に見て取れる。主風向に向かって監視カメラを設置した場合、図 18 のように、樹氷の成長によ

図 17：風上に向かって、樹氷が成長していく様子（2016/02/12 撮影）。主風向（図中矢印）である西に向かって樹氷は成長する。

り、監視が不可能となってしまう可能性が大きくなる。このことから、実際に監視カメラを設置する場合には、主風向（季節風の風向）を考慮し、設置位置を検討することが大切である。

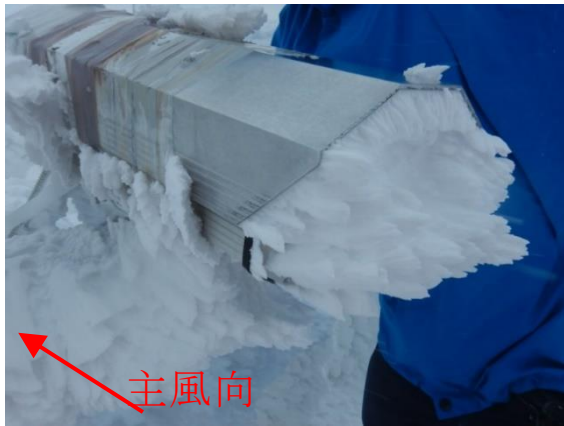
図 18：主風向に向かってカメラを向けたとき（2016/02/24 撮影）。カメラハウジングの開口部に着雪し、監視が不可能となる。

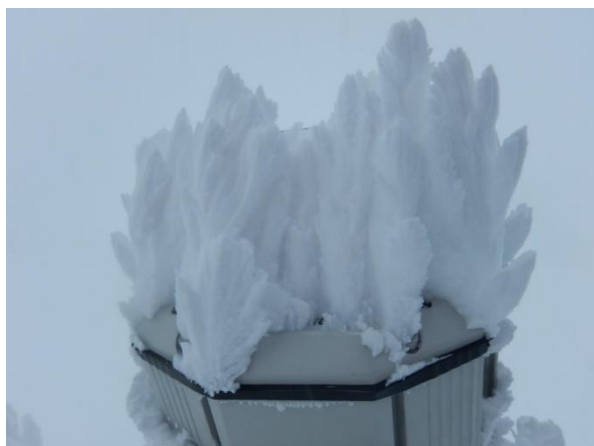
図 19 から、樹氷はハウジング表面の小さな突起部分から成長していることが分かる。

カメラハウジング③のように、突起や隙間がある形状は、樹氷成長において好都合であり、複雑な形状のハウジングはこのような環境には不向きである。反対に、ハウジング④の風下側に着雪・着氷が少ない要因の1つは滑らかな表面をしたハウジング形状の効果であると考えられる。球形ハウジング④のように突起がなく、表面が滑らかなものは、過冷却水滴の衝突を軽減できると考えられ、樹氷化を軽減できる可能性がある。風上側に樹氷が成長した要因として、雪払いブレード、及び機器収容箱や取り付け用ポールが近くにあったことで、凹凸部から樹氷が伸び成長したと考えられる。なお、風下側が樹氷化しなかった理由については、さまざまな要因が、複合的に重なり樹氷化を防げたと考える。その他の要因として考えられる、ハウジングに取り付けた雪払いブレードや振動による樹氷防止効果は、後述するとおりである。

図 19：ハウジング表面の突起凹凸部分から樹氷が成長していく様子(2016/02/24撮影).
ハウジング③の前面を下から撮影.

ハウジング形状において、ハウジング表面が滑らかであること、付着物がトラップされないようにすることが重要である。

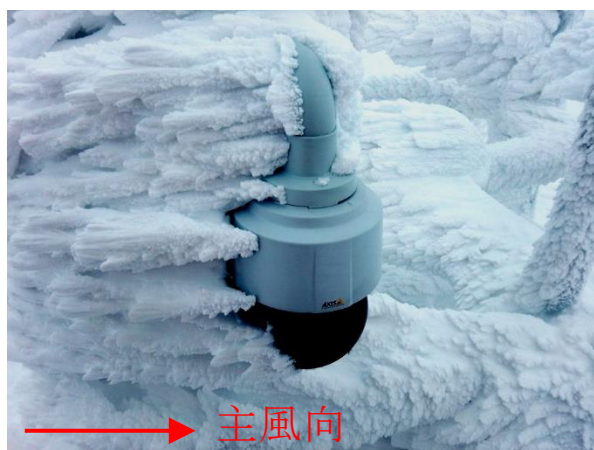
図 20 から、球形のハウジングにおいては、風上側に着雪はあるものの、風下側への着雪はほとんどないことがわかる。

図 20 のハウジング④において、風上側に成長した樹氷が風下側に対して防護壁となり、もしくはいくらかの整流効果をもたらし、風下側での過冷却水滴のハウジングへの衝突を軽減させた可能性がある。

図 20：球形のハウジング④による着氷防止効果.
風上側に着氷はあるものの、風下側への着氷はほとんど見られない.

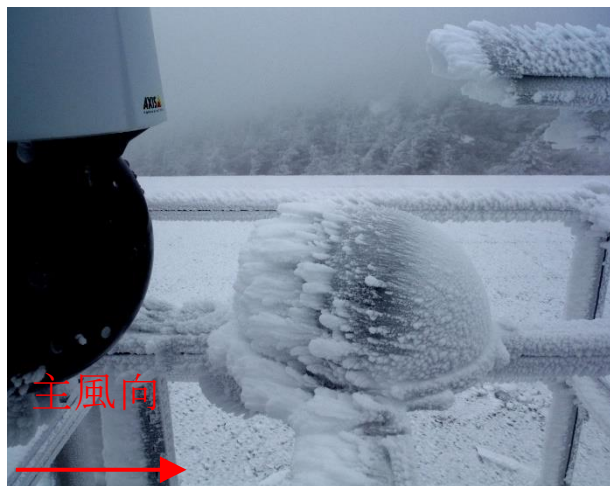
一方で、図 21 に示すように、同じように滑らかな球形の表面をもつが、鉛直上向きに半球形をしたハウジング⑤は、実験開始後すぐに着氷をはじめ、順調に樹氷が成長し始めた。機器設置日である 12 月 3 日の日中から夕方にかけて、現地の天候が雨から雪に変わったことで、ハウジングに湿った付着力の強い雪が上向きの半球面上にトラップされ、表面が凸凹に固まったことで、過冷却水滴を衝突・固着させやすくしたと考えられる。

図 21：球形のハウジング⑤による着氷防止効果。雨から雪に変わる過程で、湿った付着力の強い雪が着雪・着氷することにより、一度、表面の滑らかさが失われてしまえば、その突起部分から樹氷は成長を始める(2015/12/04撮影)。

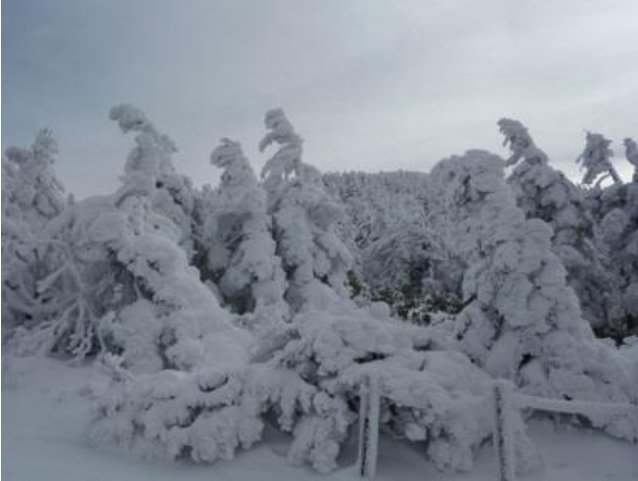
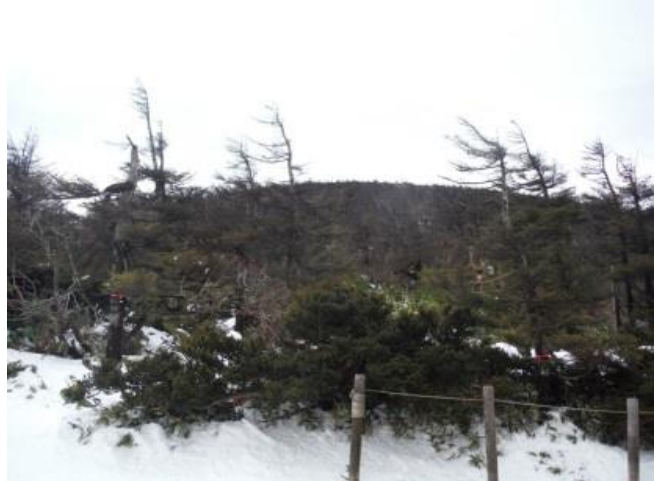
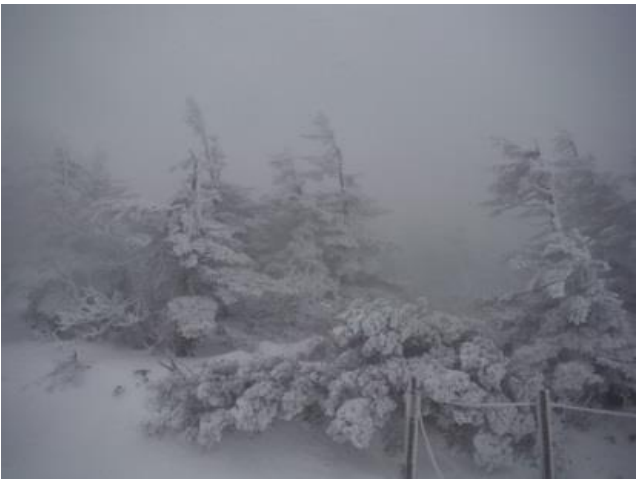
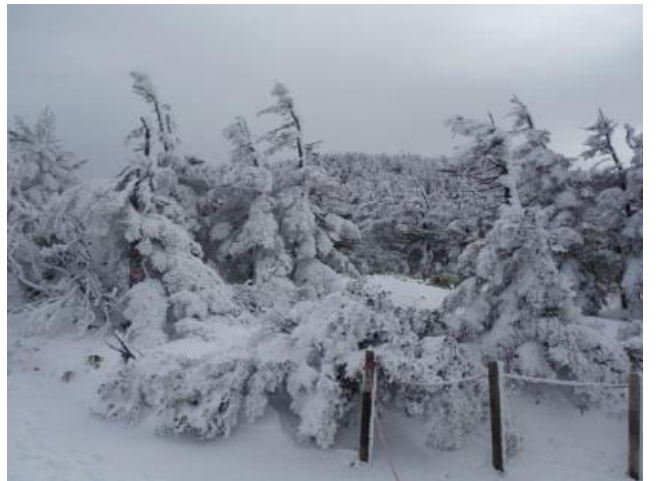
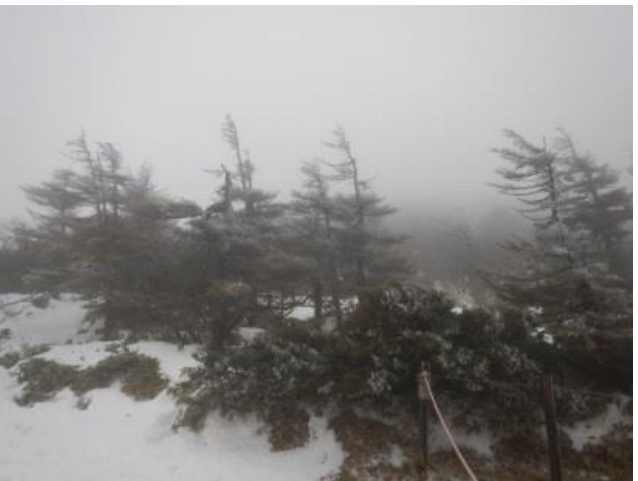
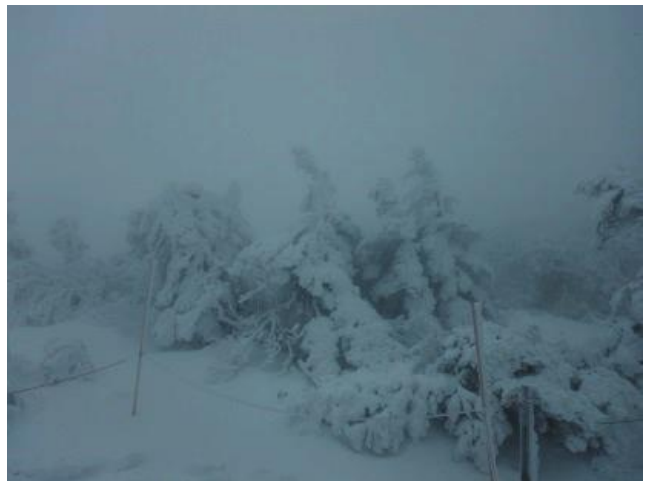
図 12：地藏山頂駅付近の樹氷の定点観測結果。写真右手が西側であり、季節風が吹きつける向きである。12月から着雪・着氷している。

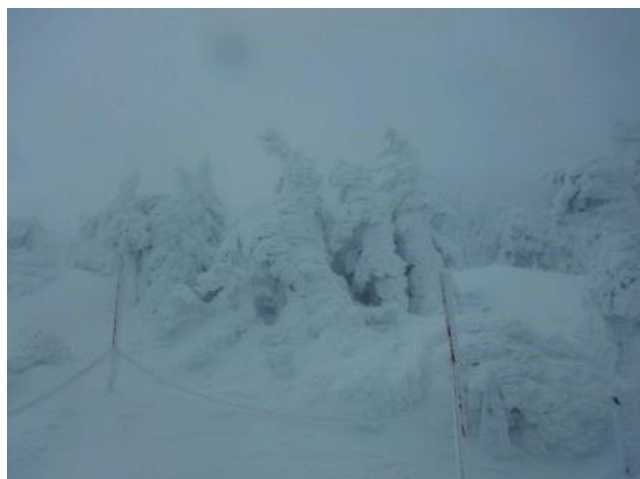
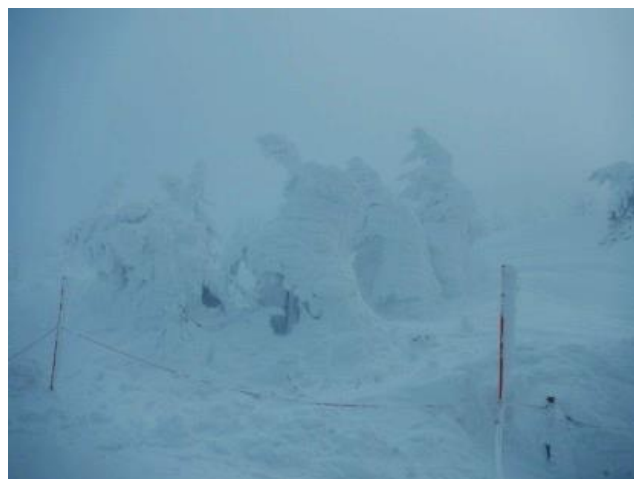
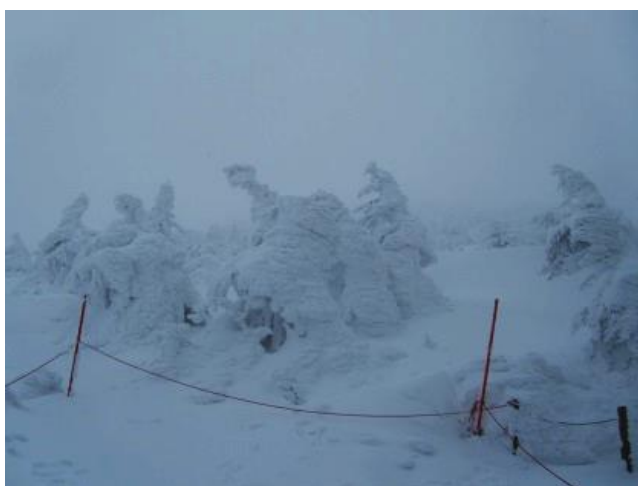
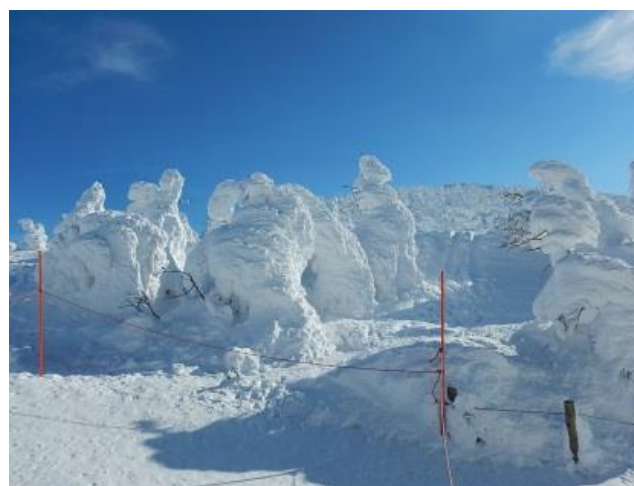
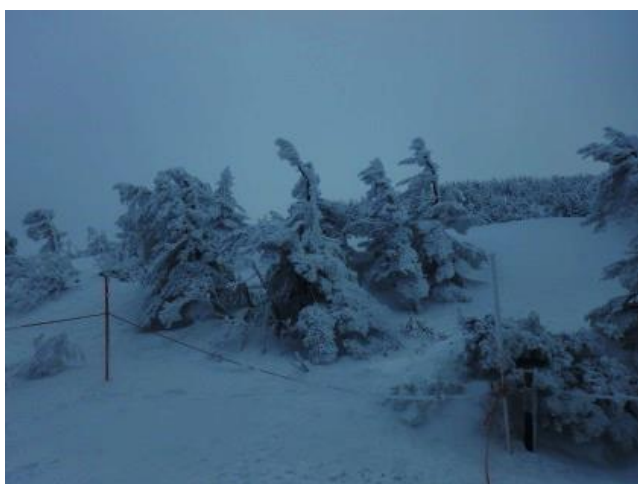
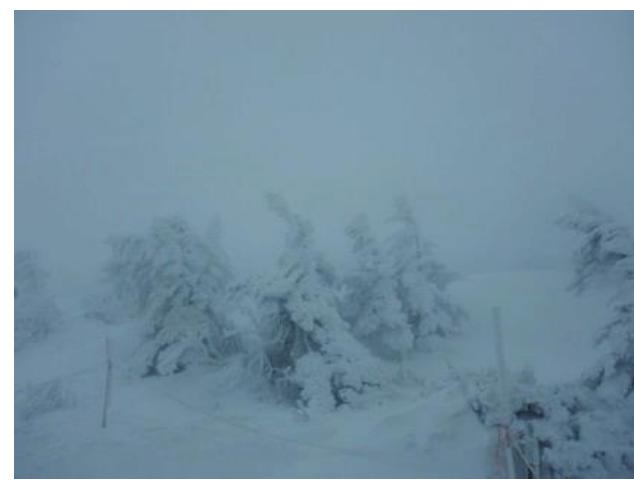
図 12 (つづき)：地蔵山頂駅付近の樹氷の定点観測結果。写真右手が西側であり、季節風が吹きつける向きである。樹氷化の最盛期の 2 月には、まるまる太った樹氷が見て取れる。

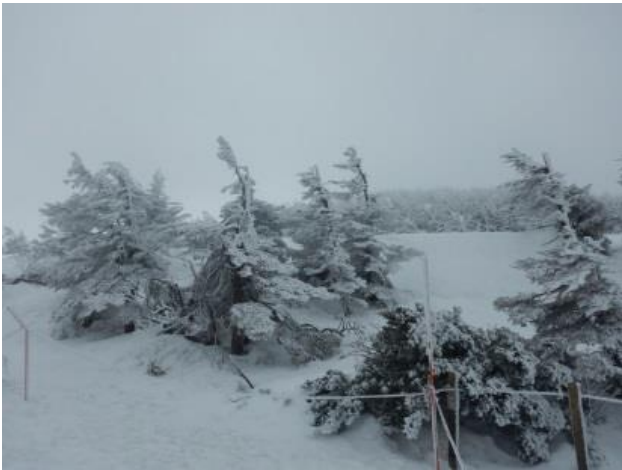
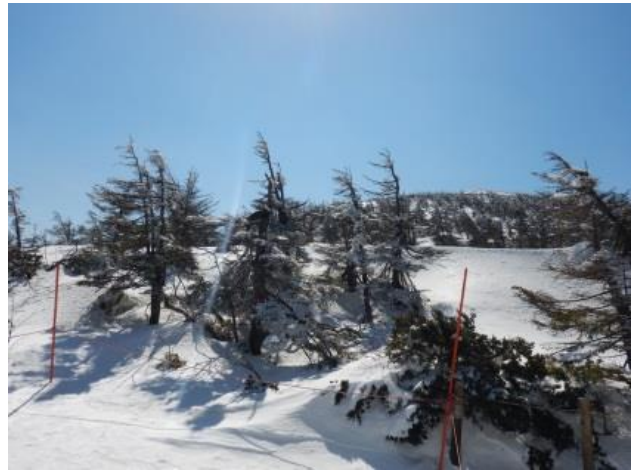
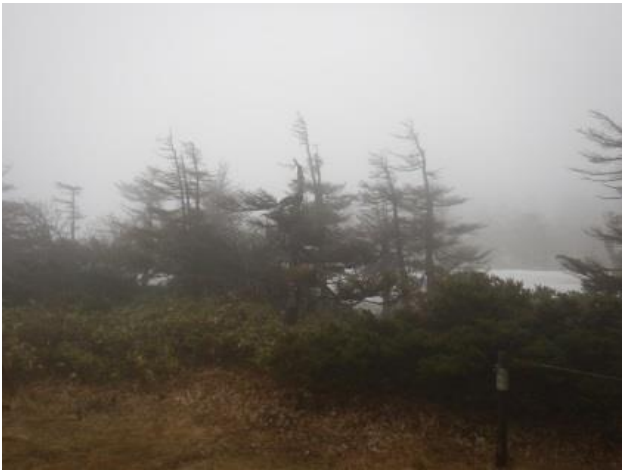
図 12 (つづき) : 地藏山頂駅付近の樹氷の定点観測結果. 写真右手が西側であり, 季節風が吹きつける向きである. 3月上旬に, 衰退している.
