昭和9年
8月18日

岐阜縣下の強震に就て

岐阜測候所 測候技師 淵本 一

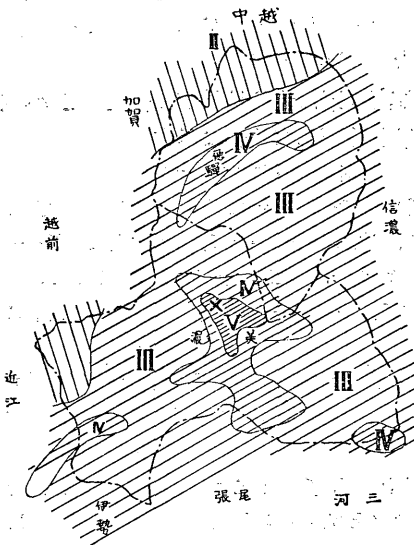
第1圖 震度分布圖

(2) 震度分布及地鳴 此の地震は本洲中部地方の全般から關東地方、近畿地方の大部分、及中國、四國地方の一部にかけて可なりの廣範圍に互り人身感覺を生じた。本縣下に於ける管内觀測所等から報告された震度及地鳴の模様等を第一表に掲げる。第一圖は之から推定された震度分布圖で、震度分布は震央に對して對稱的でなく、強震及強震(弱き方)の地域が震央から南側に

偏してゐる。之は此の地方の北部は山地で強固な岩石地帯であるに反し、南部は洪積層又は沖積層で地盤が比較的軟弱な爲ではあるまいかと考へられる。

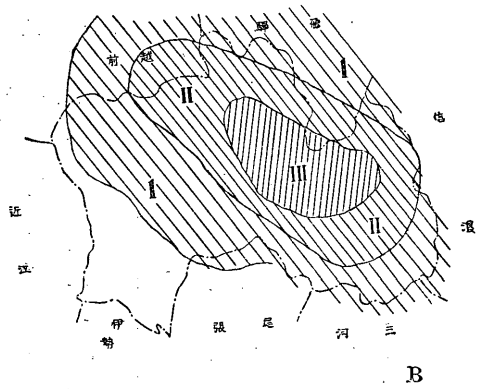
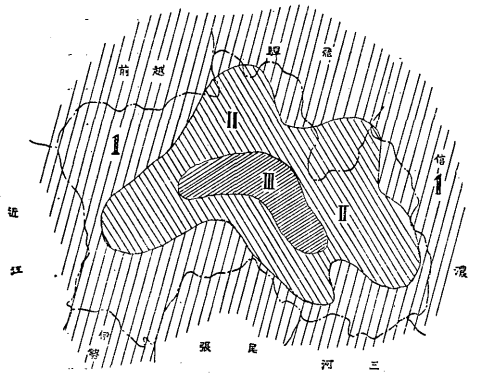
第 2 圖 餘震震度分布圖 A

18日中に26回あり、時と共に回数は著しく減少してゐる。このうち18日12時47分頃及同14時06分頃のものが最大で岐阜でも微震を感じ、初動は本震と同様に何れも上動であつた。此等二つの地震の震度分布を第二圖に示す。其の他のものも大部分は震央附近では人身感覺があつた。此等の餘震のうち番號が(13)、(17)、(26)、(27)及(29)のものは震央を比較的精密に決定されるが(27)は神淵村と美濃町の間、他は八幡町、下川村及金山町を頂點とする三角形の地域内に起つており、震源の

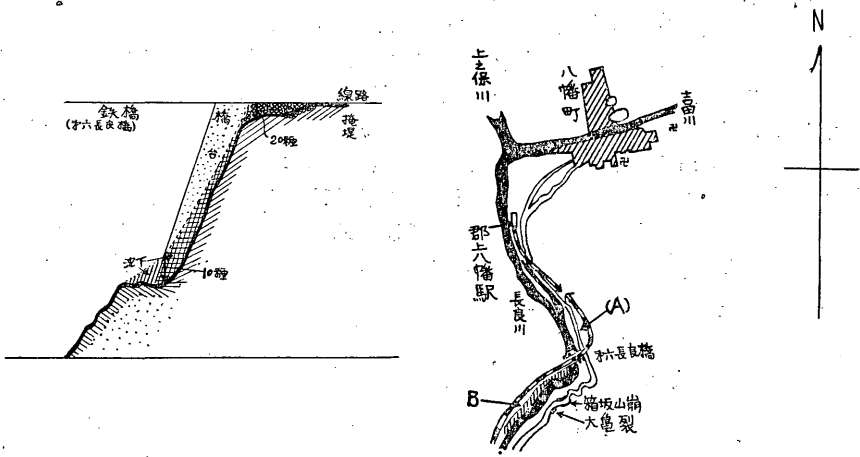
2.) 鐵道線路 山田驛から洲原迄が相當損傷を受け、その中八幡一相生間が最も著しく、線路も小屈曲を受けた部分が無數あつた由、尙之等の間では線路が眞直な部分にも小屈曲を生じたる由。尙八幡一相生間の鐵橋の内第六長良橋は橋脚の埋土が沈下し、鐵橋上の線路と、築堤上の線路とには最大 280 耗、延長 120 米の沈下を生じた。このコンクリート橋脚は何等變化なきも、周圍の埋土が 10 糎内外沈下したものである。圖中 (A) の部は長さ 120 米、最大 280 耗の沈下を生じ鐵道線路の灣曲を

生じ修理を施した部分、(B) は鐵道線路が 50 耗沈下した部分で、附近の築堤は 80 耗位川に向つて移動し、附近一帯に龜裂を生じてゐる。尙八幡一相生間の築堤等には數個所に小龜裂を生じ、尙コンクリート護岸工事の底部にも小龜裂（幅 2 耗、長さ 30 米位）が見られる。相生一深戸驛間も鐵道線路に多少の屈曲部はあつたが、多くは線路のカーブしてゐる處で、眞直な處にはないとのことである。
