驗 震 時 報

昭和 10 年 7 月 11 日 靜岡強震驗測概要

中央氣象臺地震掛

静岡強震地域踏査報告

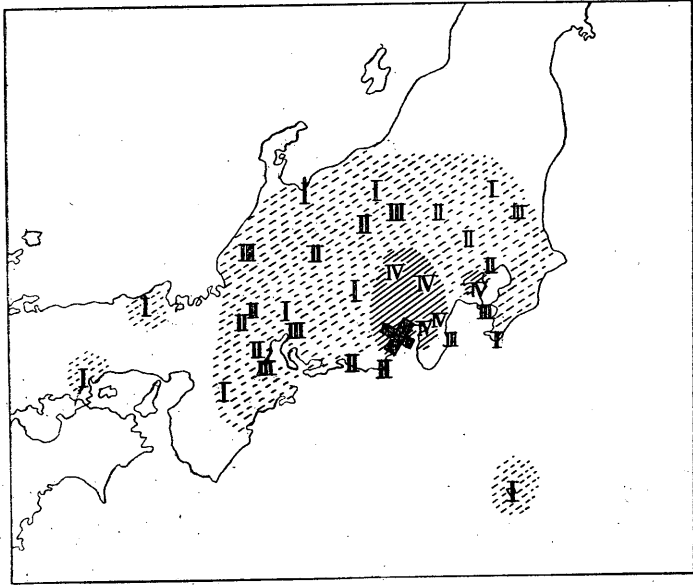
第 1 圖 震 度 分 布 圖

で第 1 圖に示す様に有感覺區域は本州中部地方及關東地方の大部分から近畿地方の東半部、其の他に互り震央の靜岡附近から大體半徑約 300 軒の範圍に及んでゐる。後に實地踏査の項に述べる様に震源地域の靜岡市南東部の大谷、高松附近、清水市及兩市の中間地域の一部等では多數の倒潰家屋を生じ震度は烈

震となつてゐる。斯く震央附近の狭い地域で震動がかなり強烈であつたにかゝはらず有感覺區域が震央から僅か 300 軒にも及ばぬ事は震源の深さの極めて浅い事を示すものである。

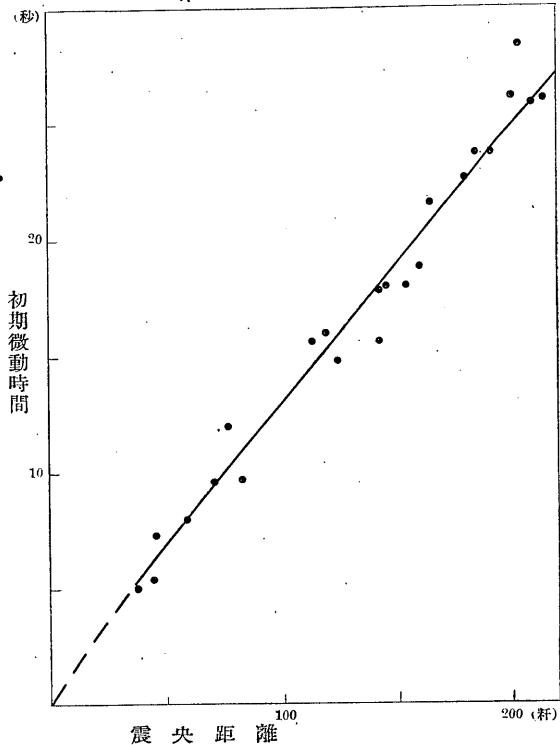
第 2 圖

第 2 圖横軸には震央距離を、縦軸には各地に於ける初期微動時間を示す。同圖中の曲線は氣象常用表（新刊）に依る震源の深さ零の場合に相當する値を示したもので、圖に示した震央距離 220 軒以内では觀測値によく一致すると見て

よい。此の事實から今回の地震の震源の深さは極めて浅く精々 6, 7 軒以内と推定され、震源に於ける發震時は午後 5 時 24 分 46 秒と求められる。

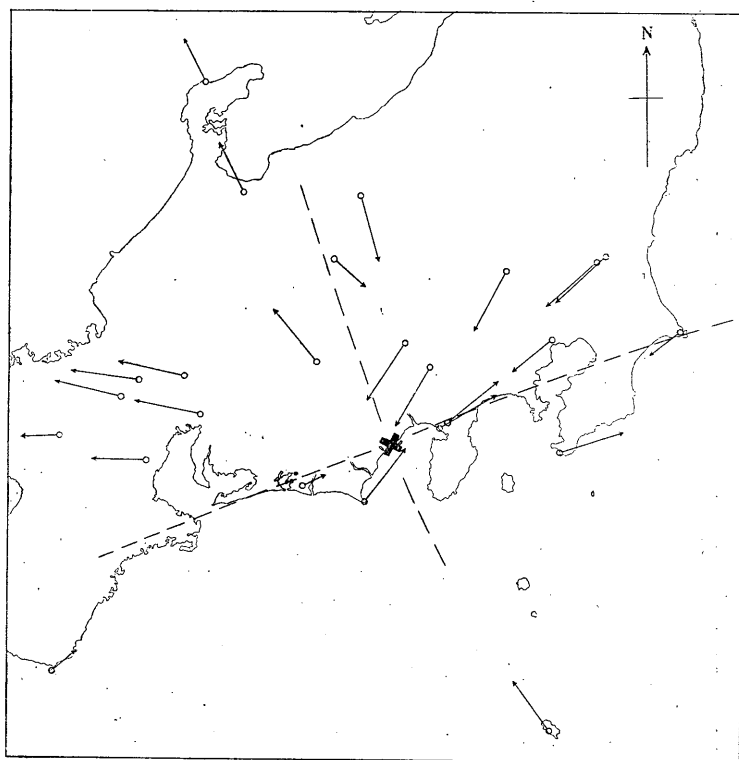
第3圖 P波初動分布圖

發震機構 各地に於ける地震 P 波初動の水平成分の方向を地圖上に記入し第 3 圖に示す。一目してわかる通り、震央を過り、略々北 20 度西の線と之に直角な線との二つで全地域が 4 象限に分

たれ、北東象限の船津、甲府、東京、熊谷、長野、銚子等及び南西象限の御前崎、濱松、潮岬等では初動はすべて震央の方へ向き所謂疎波となつてゐる。之に反して南東象限の沼津、三島、富崎等及び北西象限の飯田、輪島、岐阜、名古屋、京都等では初動はすべて震央とは逆の方に向き所謂密波である。

震源の深さが 10 軒以内と云ふ様に極めて浅く、且つ P 波初動の水平成分が斯様に 4 象限に分れる型式は大被害を生ずる程の地震には最も屢々起るものである。例へば最近我が國に起つた著しい破壊的地震の昭和 2 年 3 月の北丹後烈震、昭和 5 年 11 月の北伊豆烈震、近くは本年 4 月の臺灣烈震等と發震機構は全く同一の型式に屬してゐる。

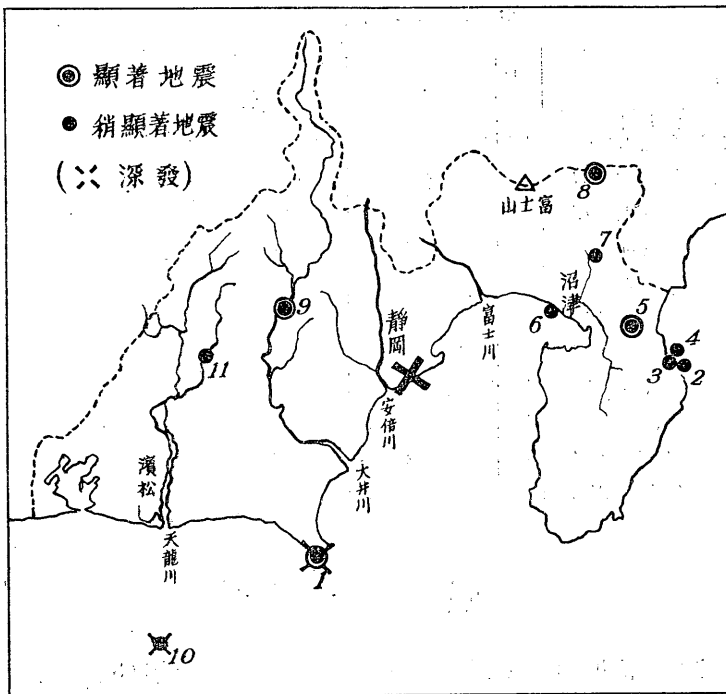
第 4 圖

大正 14 年より今日に至る約 10 年間に於て、静岡縣下に震央を有する著しい地震を拾ひ出して下表に示す。顯著地震と云ふのは大體有感覺區域が震央から 300 軒以上に及んだもの、稍顯著地震とは 300 軒未滿 200 軒以上に及んだものを意味する。此の中最も著しいのは昭和 5 年 11 月伊豆北部に起つた地震で死者 270 餘名を生じたものである。第 4 圖に此等地震の震央位置を示す。調査に用ひた期間も短く、地震も少數であるから判然とは云ひかねるが、兎に角最近 10 年間に静岡縣で最も頻繁に地震の起つたのは同縣の北東部、次は西部で、今回の強震の起つた縣中部の静岡附近には地震は餘り起つてゐない様である。

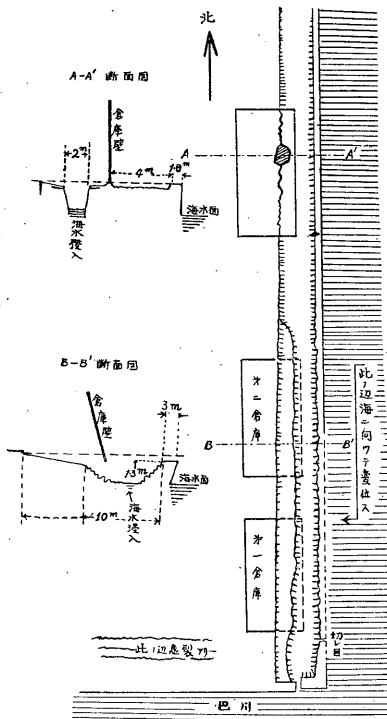
第 1 圖 清水港岸壁の大龜裂見取圖

清水港岸壁 の被害は、今回の震害中最も顯著なもの、一つである。巴川河口を挟む岸壁(特に北側)は、南北方向にある爲に此度の地震の最大動向が東向きである影響を甚しく受け、海に向つて 1 米(以内?)位變位し、且上部が海の方に傾いた爲に岸壁に平行に其の内部埋立地に大龜裂とも云ふべき陥没地帯を生じた。其の長さは 300 米程である。この陥没地帯は海岸より 1 米乃至 4 米離れた所より

始まり、其の幅は 12 米位である。この陥没は南北に走つて居るが、南方に到る程甚しく、爲に其の上に建つて居る縣倉庫、鈴與商店倉庫等は被害を蒙つた。其等大倉庫三棟の内最北のものは陥没 1 米位、最南のものは數米となり、其の當時の海水面よりも 1, 2 米低き爲倉庫は傾き其の中に海水が浸入して居た。南端巴川に境されて居る岸壁の端は海の方に 1 米程移動したことを示し、其處で岸壁が裂けて居る(寫眞第 47 圖參照)。勿論この岸壁に沿ふ大龜裂は地質的斷層では全然ない。岸壁の走向が今回の地震動に對して不運であつたこともあるが將來この種の土木工事に對するよき參考資料を與へるものであらう。尙清水港埋立地の海岸近くには、上記の外の所にも大小の龜裂が多く存在して居る。又海岸の割目にて噴砂をなして居る所があつた。

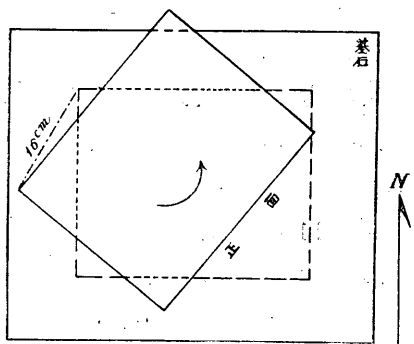
第3圖 西平松怡泉寺墓石廻轉の一例 墓石は正面32纏、横25纏、高さ53纏

の廣場(一部盛土)には龜裂多く、堂裏の墓地に於ては墓石8割(と云ふ、調査時は大半整頓した後であつた)以上は轉倒し然らざるものは甚しくずれ廻轉し、甚しきものは180°廻轉即ち裏向きとなつたと云ふ。第3圖に墓石廻轉及びずれの一例を示す。この廻轉は例外なく全部同一で時計と反對方向に廻轉し、多く東にずれて居る。倒れた方向は東微北最も多く、もし南北に倒れ易き場合には北側に倒れて居る。この墓地の墓石が全部殆ど同様の廻轉の有様を示して居る所は興味がある。

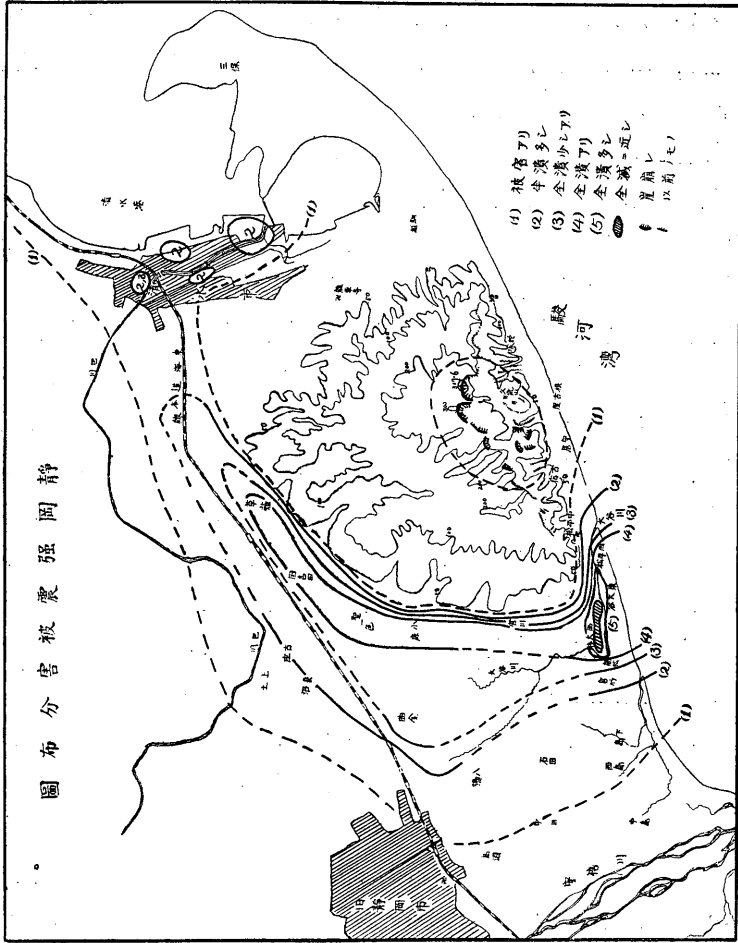
靜岡強震被害分布圖

(1) 大體の被害分布は第4圖に示す如きものである。之は精確な統計で書かれたものでなく, 踏査結果から大體の情勢を示すに止まる。之によつても有度山塊西部縁邊に特に激しかつたことが判る。
