平成24年7月11日から続く梅雨前線豪雨による土砂災害発生状況

(7月23日5:30時点)
土砂災害発生件数
177件

【被害状況】
 人的被害：死者 22名
 行方不明者1名
 負傷者8名
 人家被害：全壊39戸
 半壊12戸
 一部損壊21戸

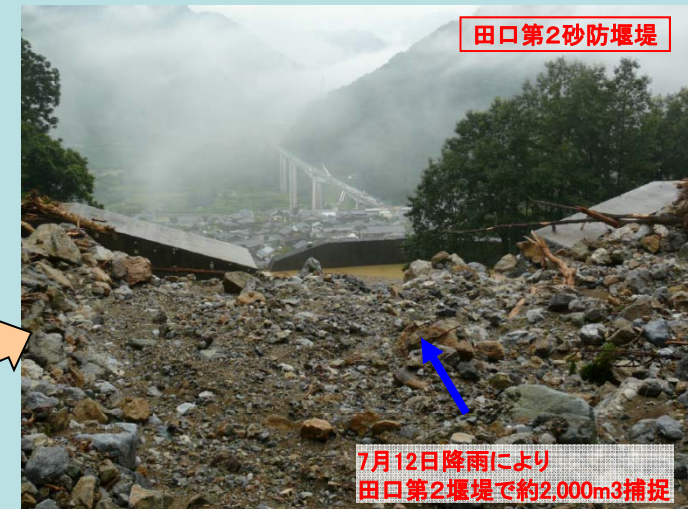
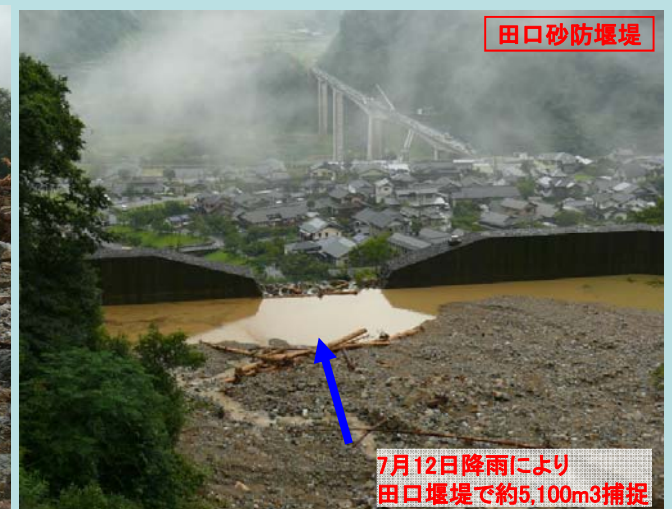
7月12日降雨により約7,100m³を捕捉 (H24年7月13日撮影)

2基の堰堤が土砂を捕捉し、土石流被害を未然に防止

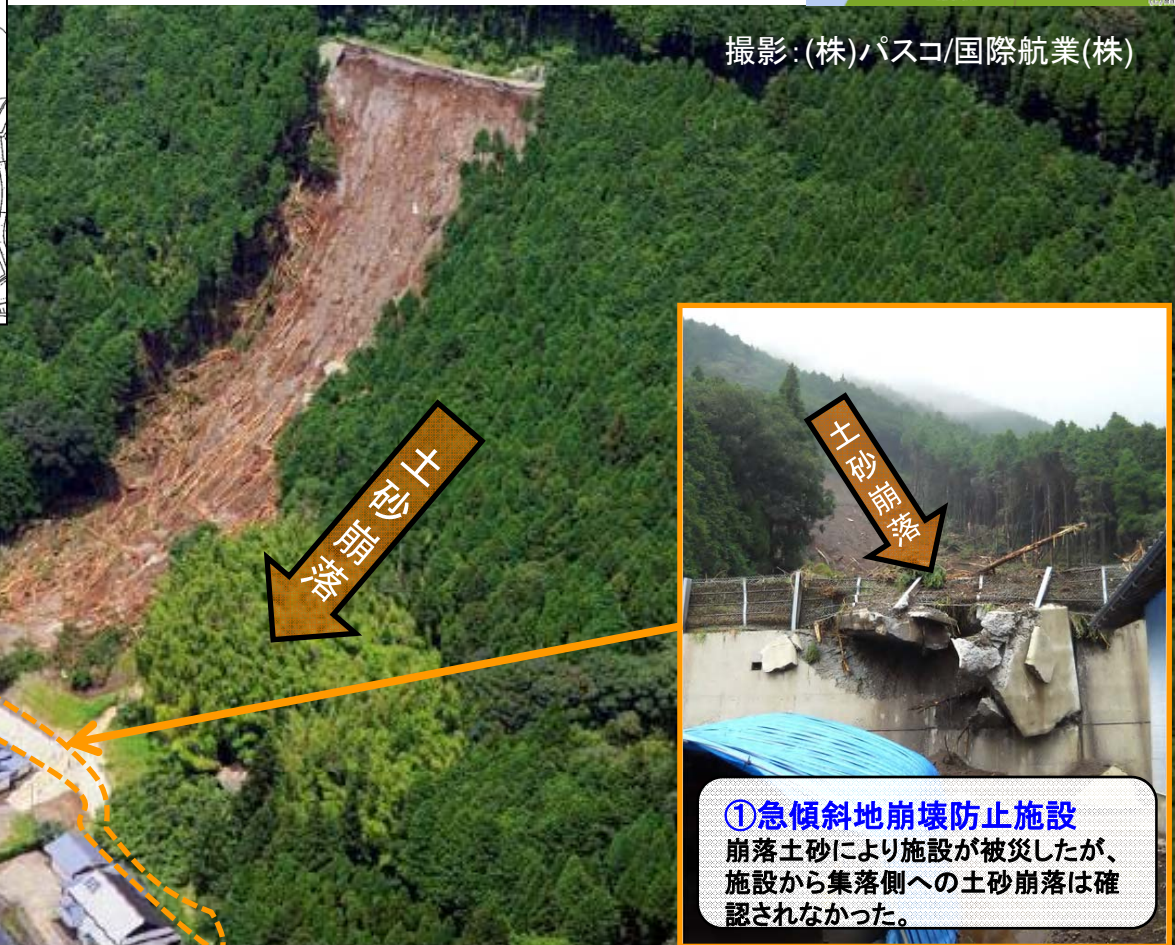
①急傾斜地崩壊防止施設
崩落土砂により施設が被災したが、施設から集落側への土砂崩落は確認されなかった。

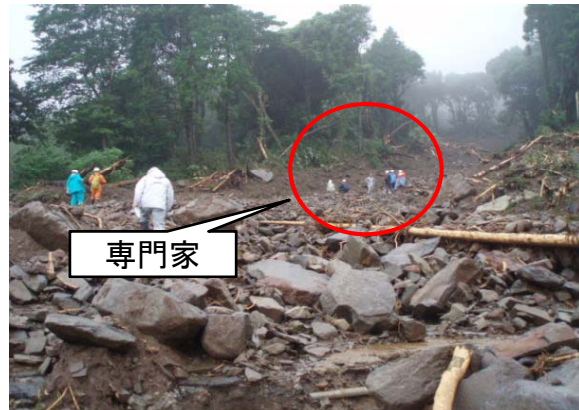
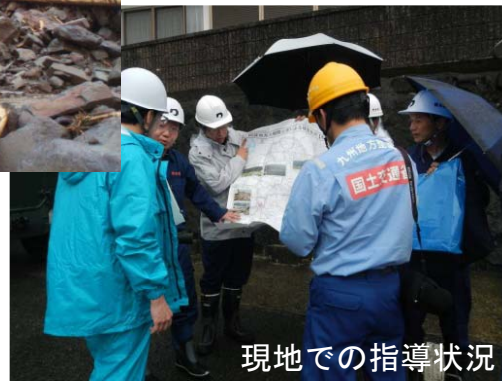
専門家による現地調査状況

- 坂梨地区における災害は、山腹崩壊で崩壊土砂が流動化し集落を呑み込んだものと思われる。
- 周辺地形は崩壊部分同様の急勾配斜面が連続しており、周辺箇所でも崩壊が散見されることから、今後の降雨による崩壊面の拡大に今後も十分な警戒を行う必要がある。

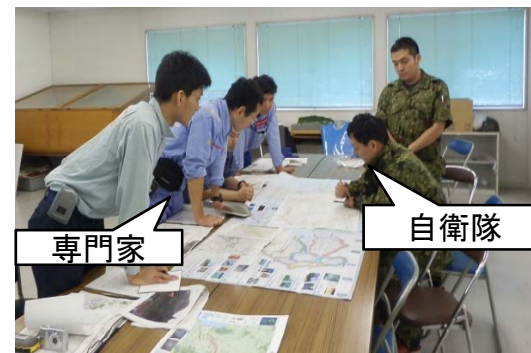
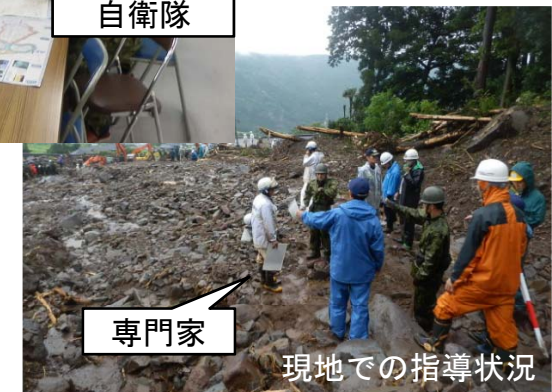
自衛隊との打合せ状況

- 三久保地区における災害は、地すべり性の崩壊が発生し、流動化したもの。流動化により広範囲に土砂が到達・堆積した。
- 捜索活動にあたっては、監視員を立て、滑落崖上部の立木の傾き、がけ面における落石等を監視すること。

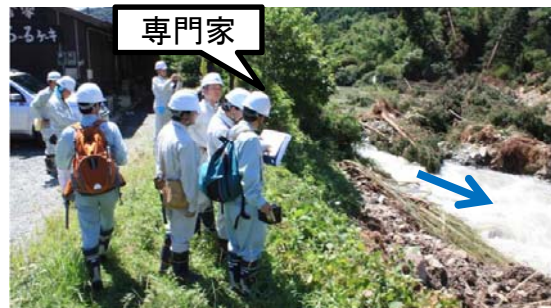
現地合同調査(末端部の状況)

- 河道は多少狭くなっているが、せき止めは解消されている。
- 観測機器を設置し、引き続き警戒に当たる必要がある。
