報道発表資料
平成24年6月8日
気象庁
気象研究所
東京管区气象台
仙台管区气象台

平成24年5月6日に発生した竜巻について（報告）

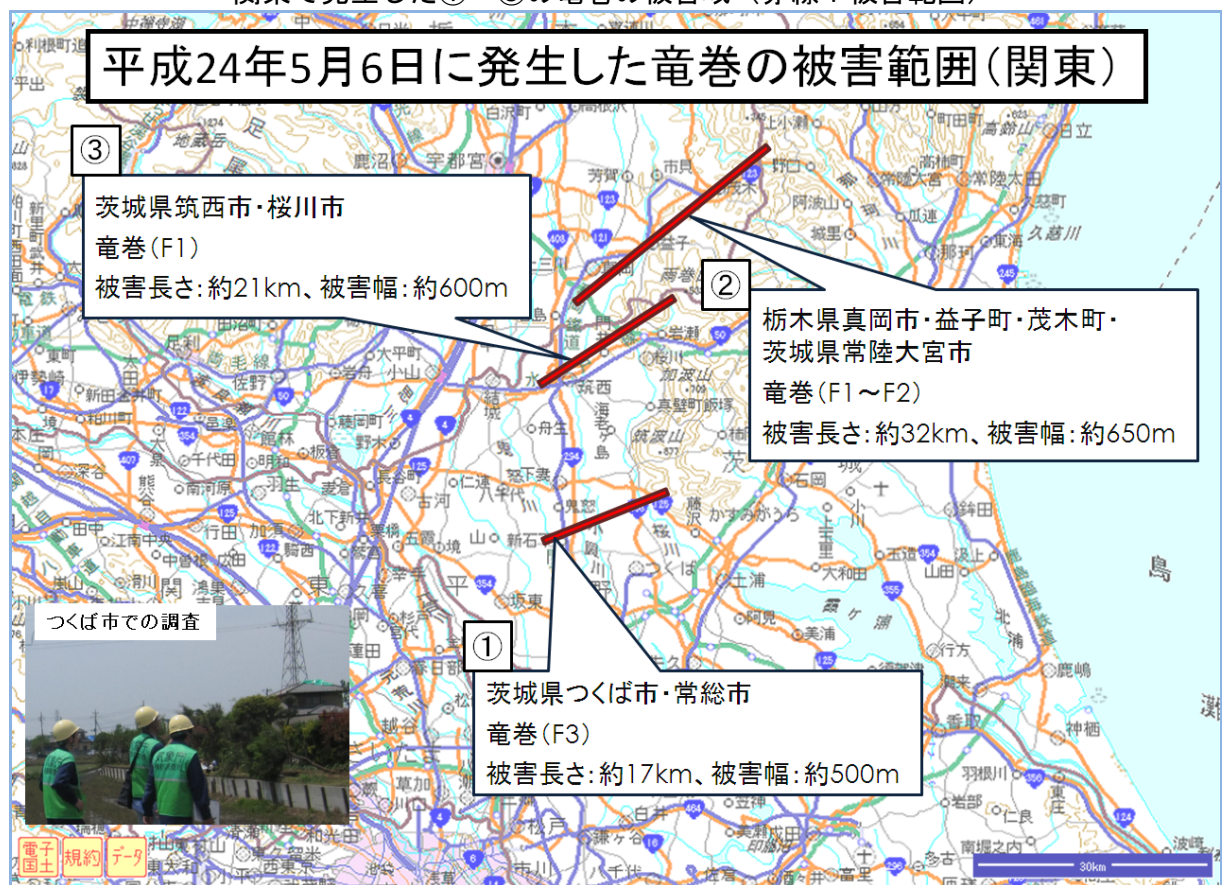
関東で発生した①～③の竜巻の被害域（赤線：被害範囲）

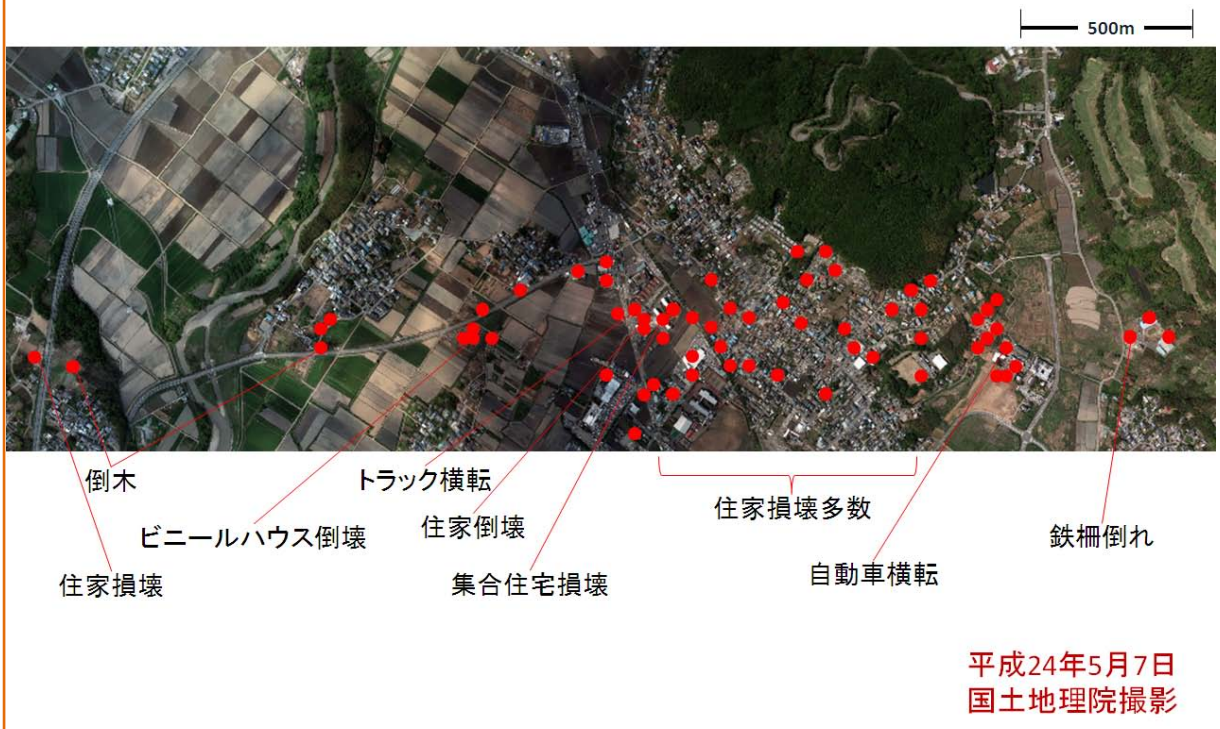
- ・ F3を示唆する、基礎ごと転倒した住家があった。
- ・ 基礎ごと転倒した住家の周囲に、屋根が全て飛散した住家などF2に相当する被害が複数あった。

茨城県つくば市北条地区周辺の主な被害状況
