# 津波の高さと被害との関係

(平成23年東北地方太平洋沖地震の事例より)

1. 浸水深と被害との関係
2. 沿岸での津波の高さと被害との関係

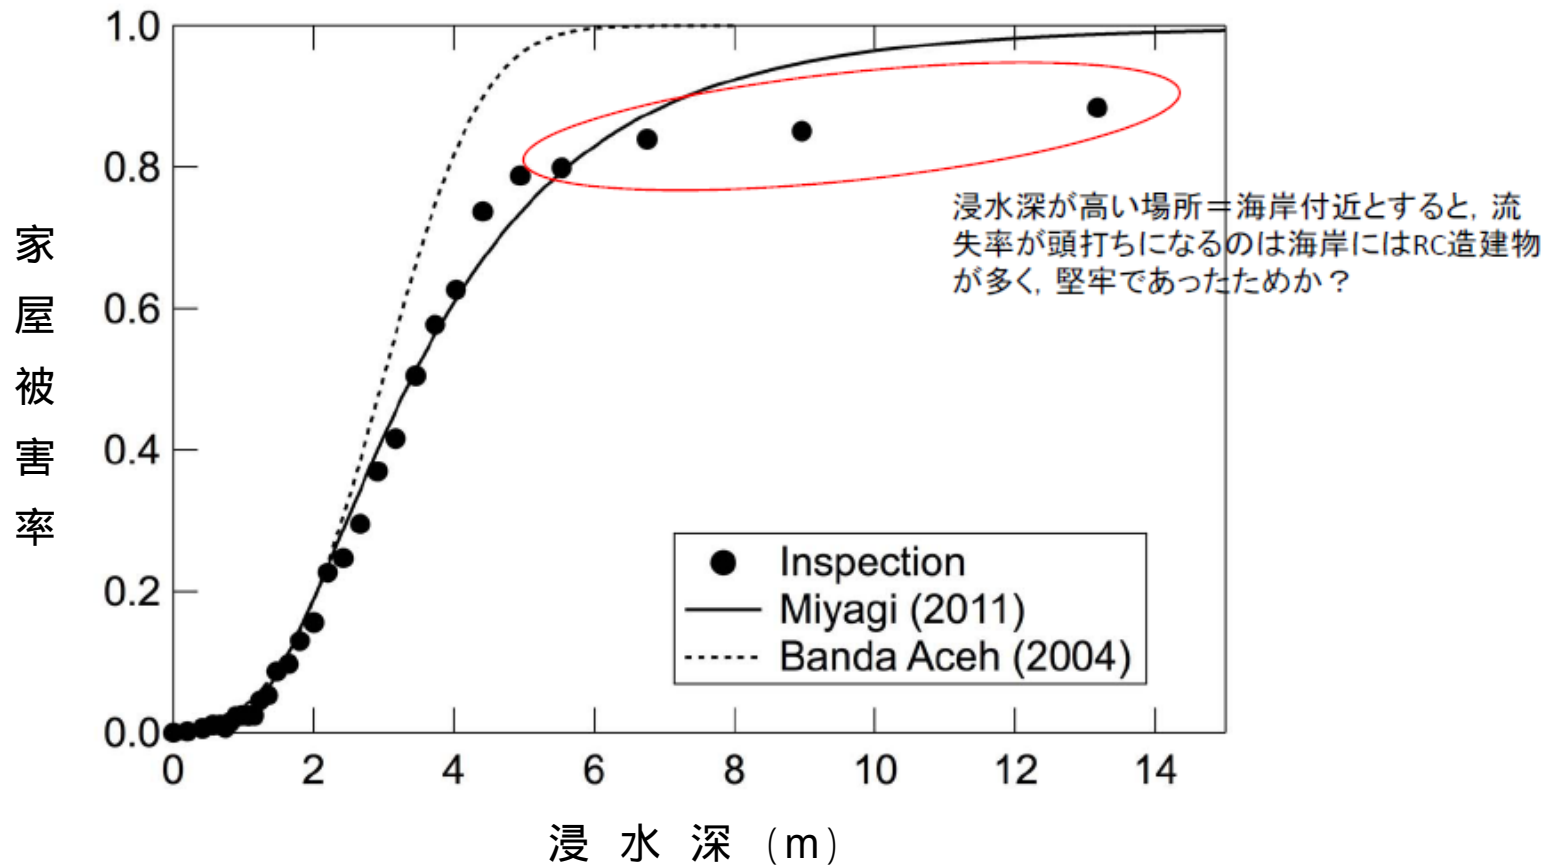
宮城県を対象とした浸水被害調査からは、**浸水深2m**が建物流出の目安と考えられる。

県全体としては、浸水深が2mが建物流失の目安となる。Banda Acehの被害と類似しているが、Banda Acehよりは耐津波性は高かった。

- 宮城県全体: 浸水深 2 m で建物流失率が増加する(流失率 2 割以上)
- 浸水深 6 m を超えると流失率は 8 割以上
- 地域により、津波の特性や地形等との関連で被害率は大きく異なる(例: 仙台市、南三陸町)

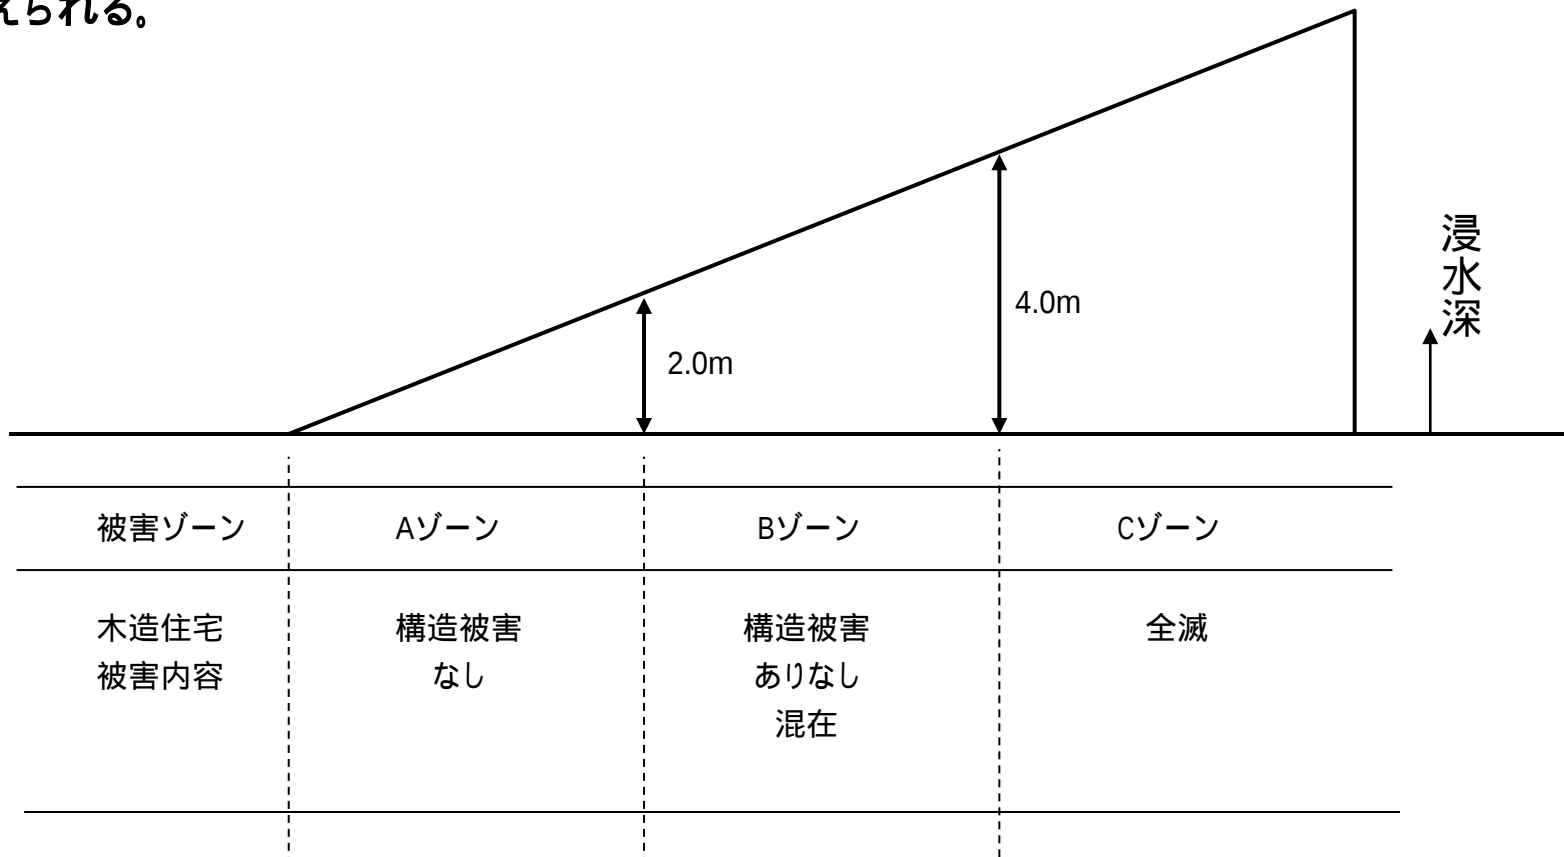
岩手県、宮城県を対象とした津波被害調査からは、

- 木造建物: 浸水深 2 m が構造被害発生、浸水深 4 m が流出の目安と考えられる。
- RC造建物: 地盤条件に適合した適切な基礎・設計が行われていれば十分に津波に抵抗できると考えられる。

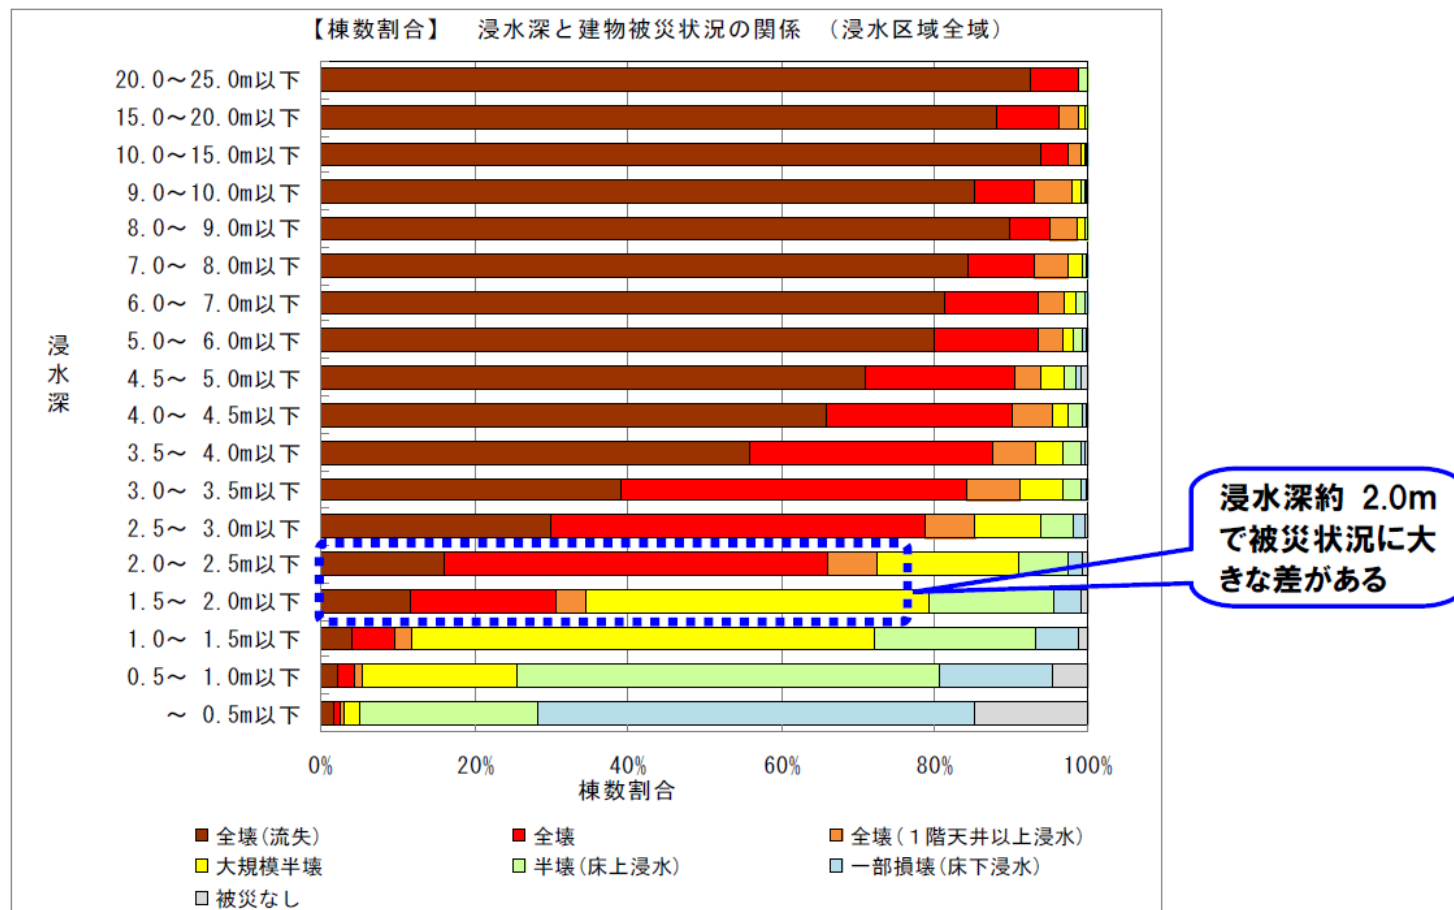
津波被災地全体の全建物を対象とした浸水被害調査からは、**浸水深2.0m**前後で建物被害に大きな差があり、浸水深2m以下の場合には建物が全壊となる割合は大幅に低下する。

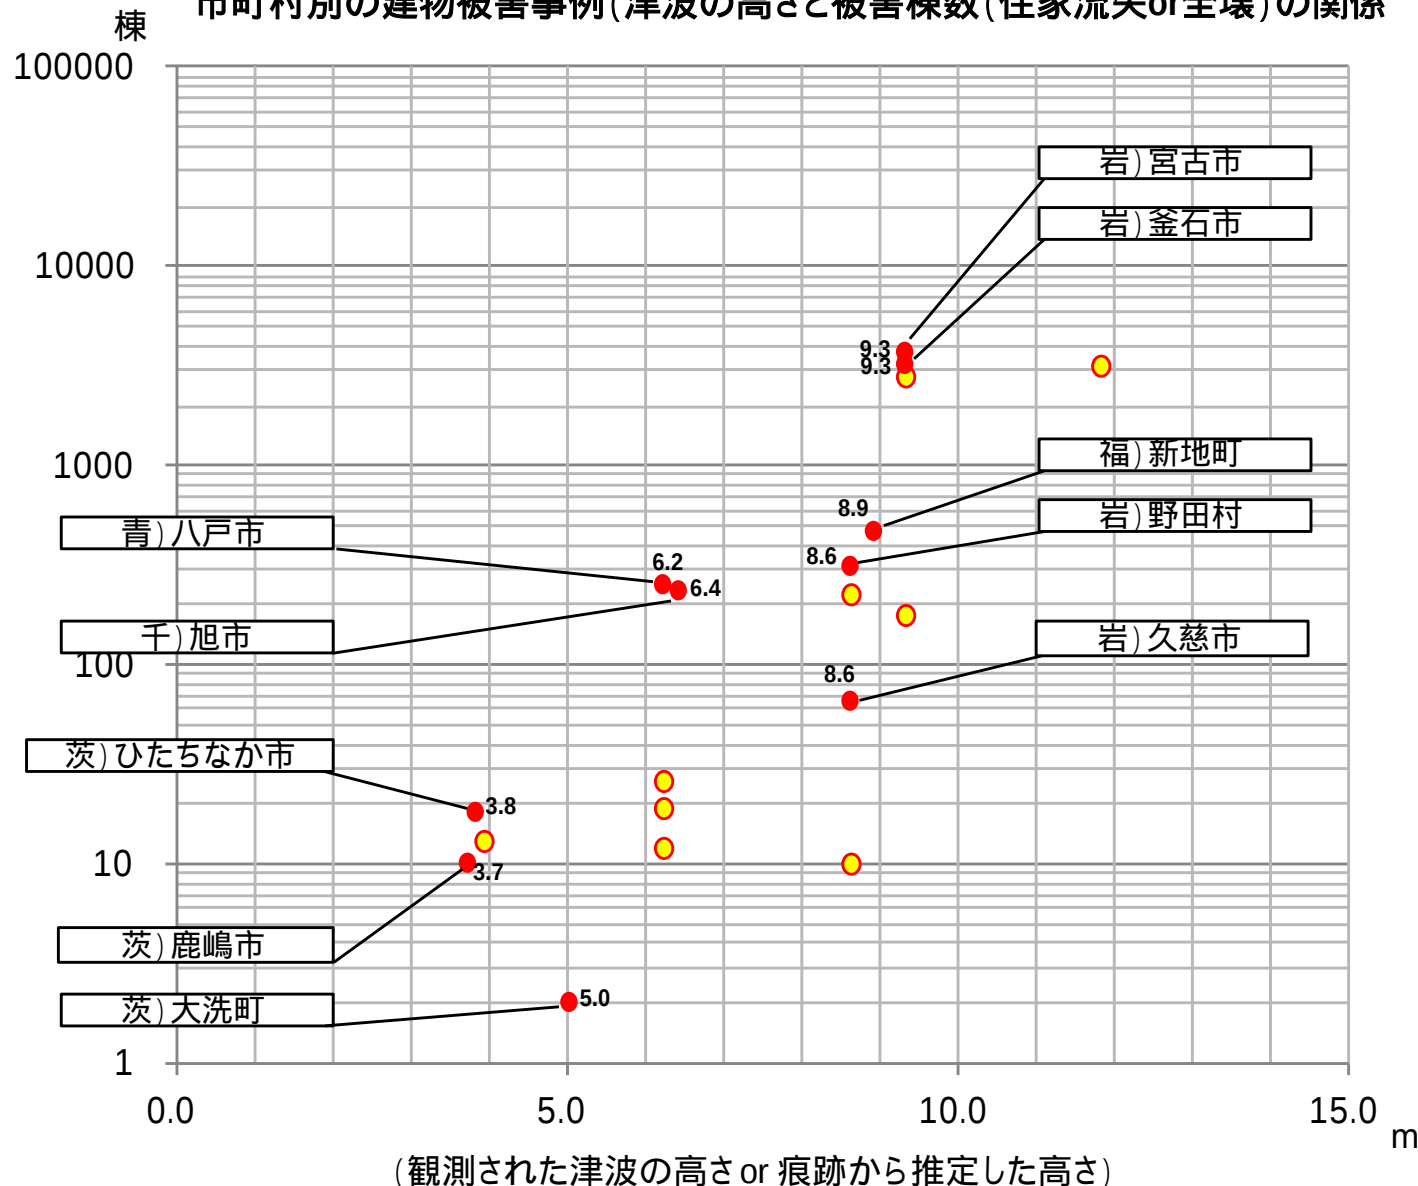
市町村別の建物被害事例(津波の高さと被害棟数(住家流失or全壊)の関係)

沿岸での津波の高さ3mが住家流失、全壊が生じ、5～6mが急増する目安と考えられる。

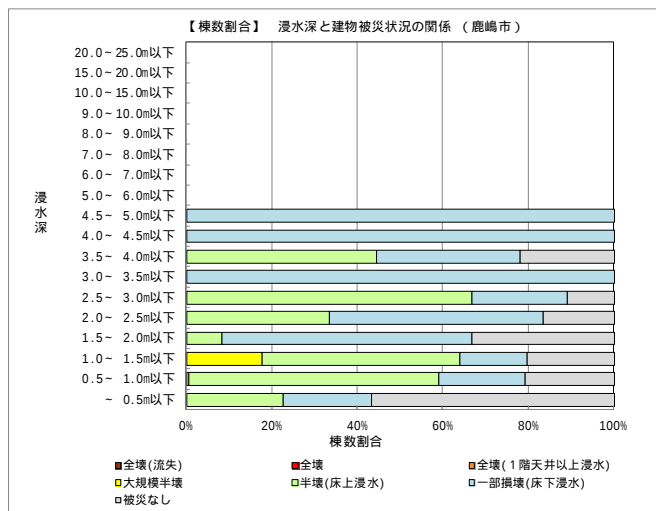
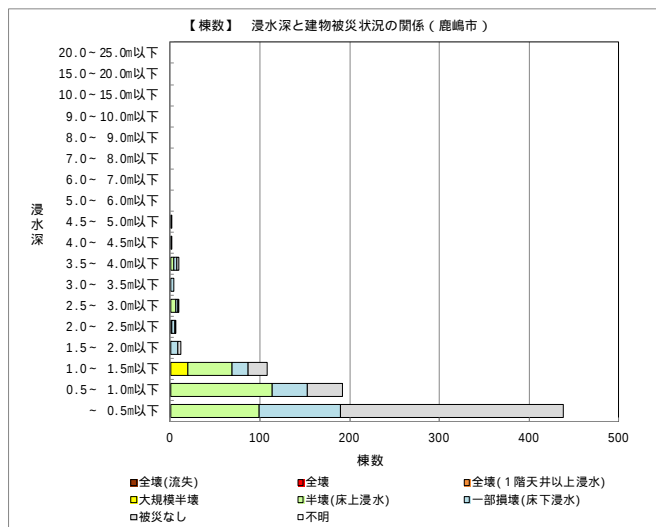
## ■ 鹿嶋市

沿岸での津波の高さ 3.7m\*

沿岸での津波の高さ 3m以上では、居住区まで津波が遡上し、床上・床下浸水の発生が多い。  
 浸水深 1m以上で大規模半壊が20件程度みられる(鹿嶋町)。

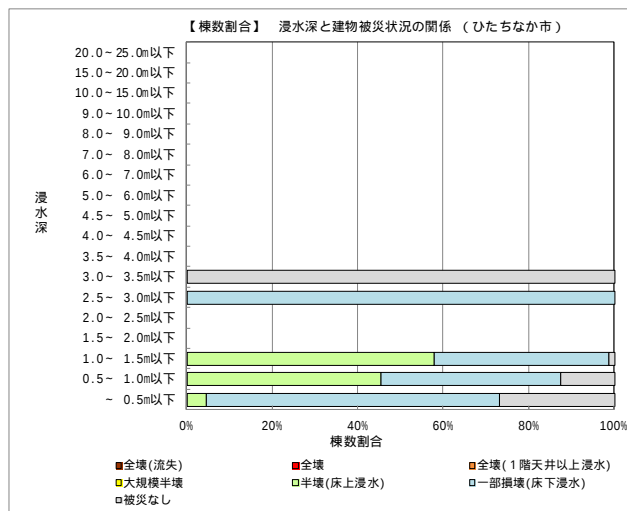
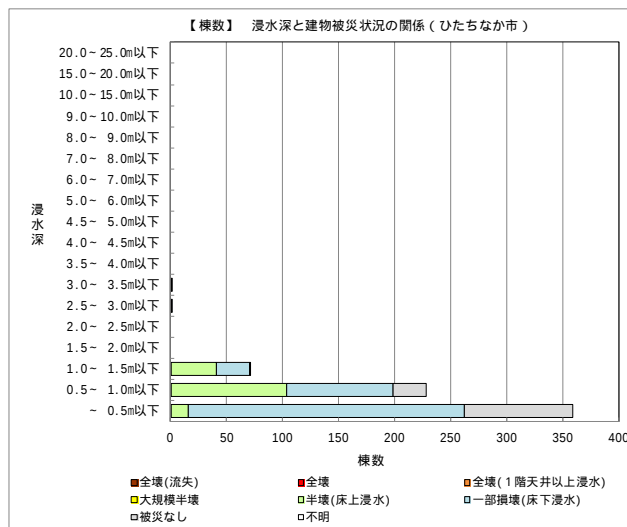
## ■ ひたちなか市

沿岸での津波の高さ 3.8m\*

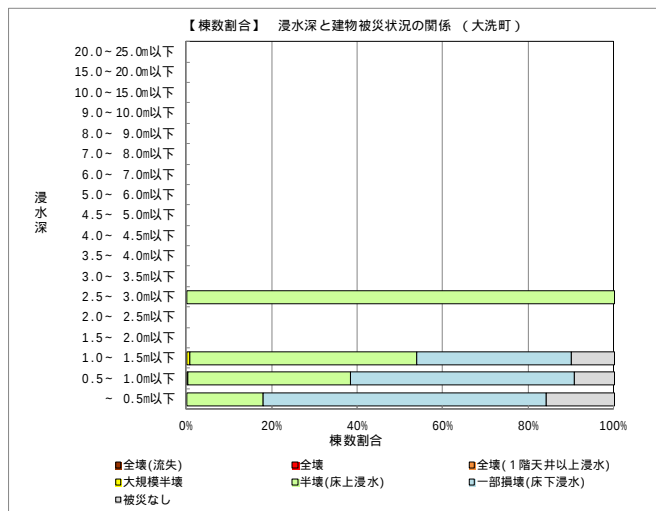
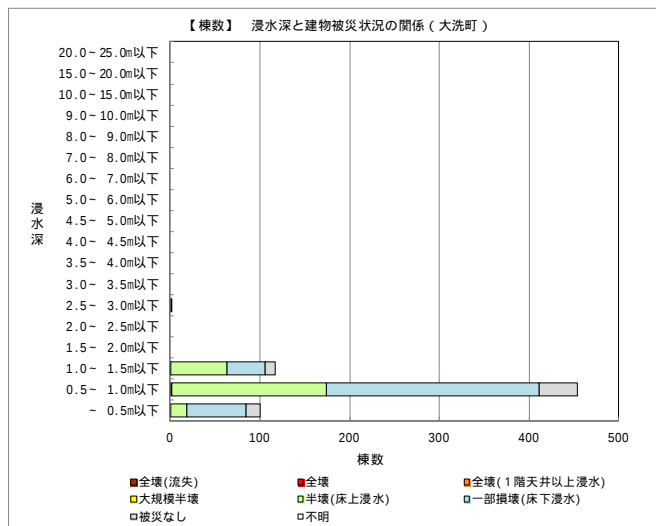
## ■大洗町

沿岸での津波の高さ 5.0 m\*

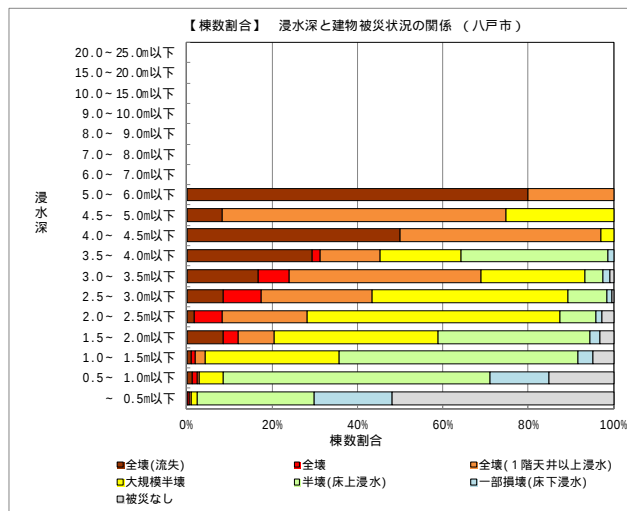
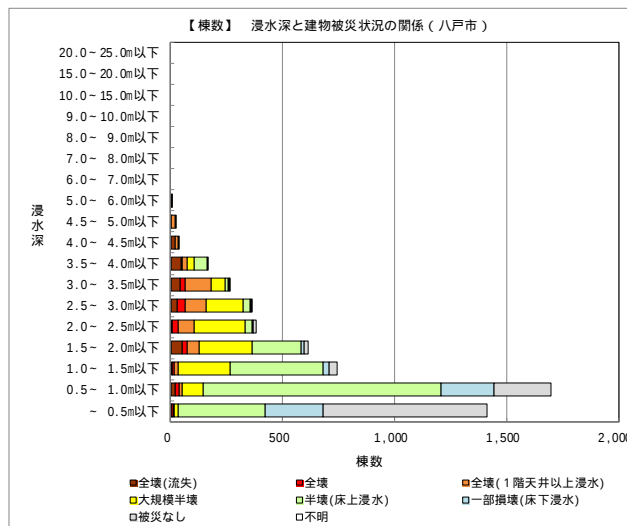
## ■八戸市

沿岸での津波の高さ 6.2 m\*

沿岸での津波の高さ 6 m以上では、居住区での浸水深 2 m以上となる棟数が増加し、住家流失 + 全壊の割合、棟数とも多くなる(八戸市)。

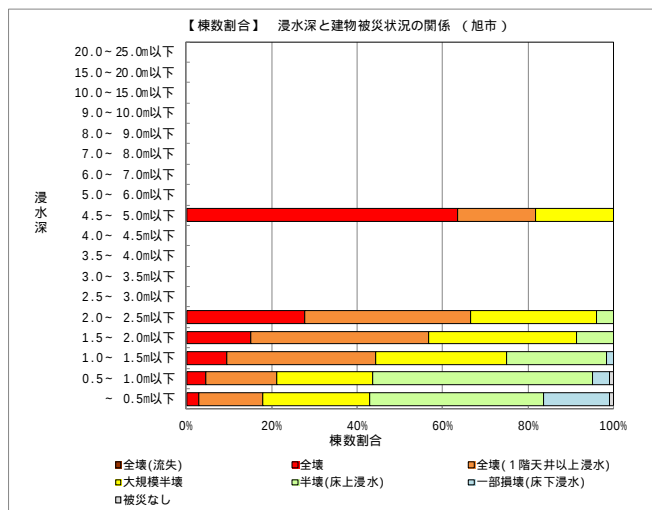
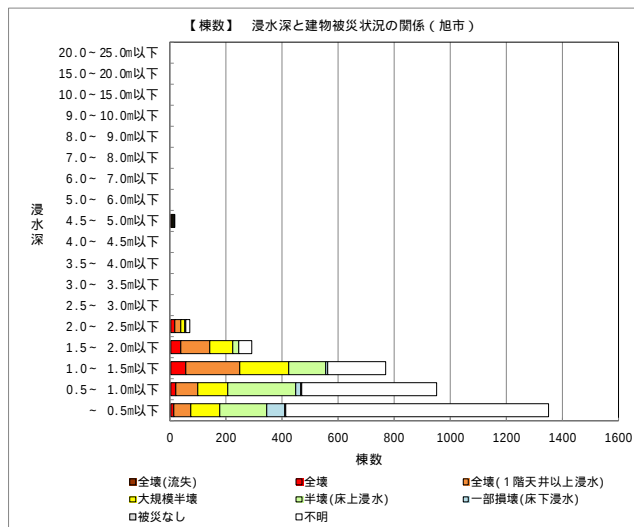
## ■ 旭市

沿岸での津波の高さ 6.4 m\*

沿岸での津波の高さ 6 m 以上では、居住区での浸水深 2 m 以上となる棟数が増加し、全壊の割合、棟数とも多くなる(旭市)。沿岸での津波の高さ 8 m 以上では、浸水深 4 m 以上の棟数が増加し、住家流出 + 全壊の割合、棟数とも多くなる(久慈市)。

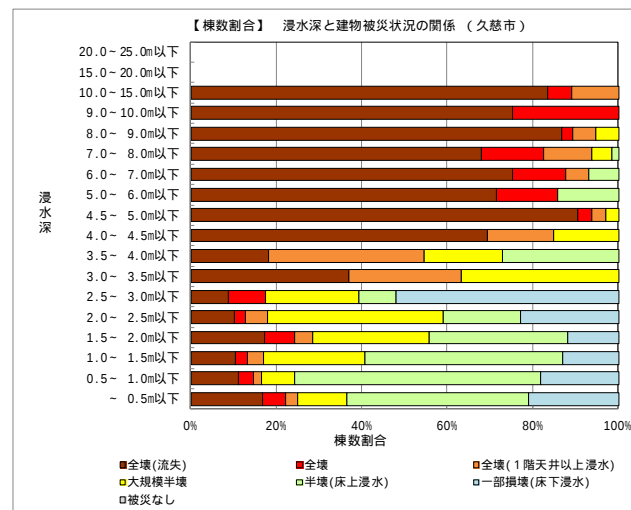
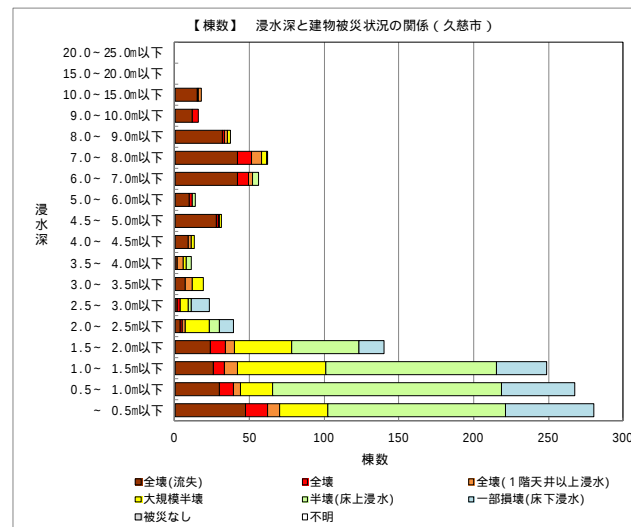
## ■ 久慈市

沿岸での津波の高さ 8.6 m\*

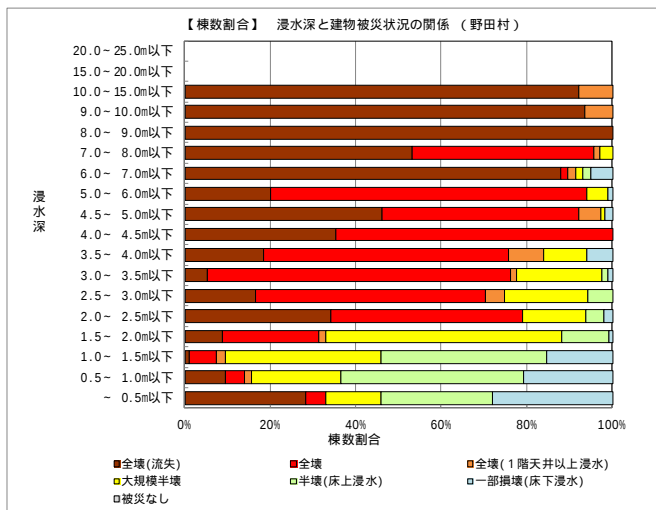
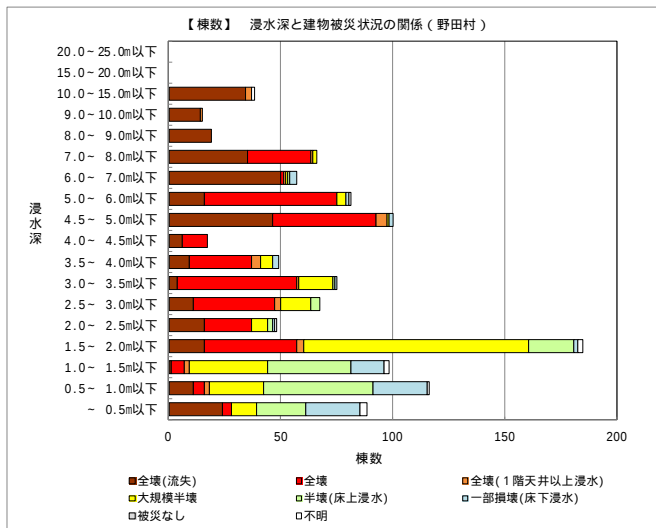
## ■野田村

沿岸での津波の高さ 8.6m\*

沿岸での津波の高さ 8m以上では、浸水深 4m以上の棟数が増加し、住家流出 + 全壊の割合、棟数とも多くなる。

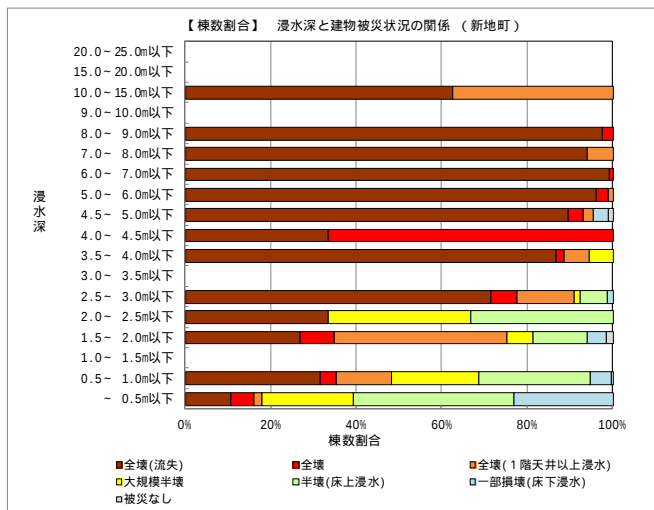
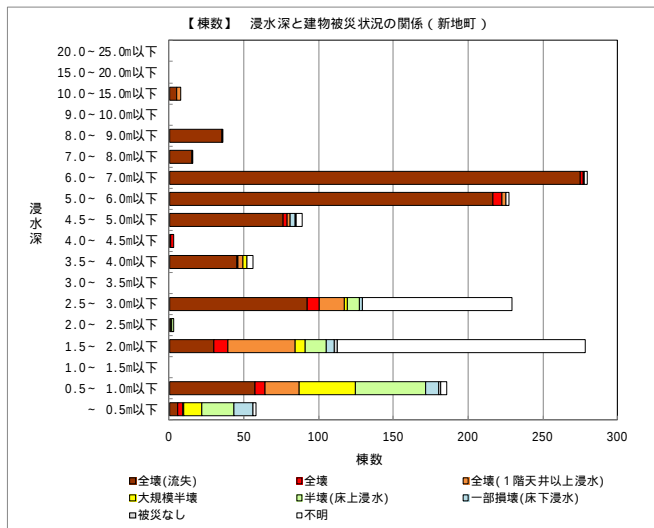
## ■新地町

沿岸での津波の高さ 8.9m\*

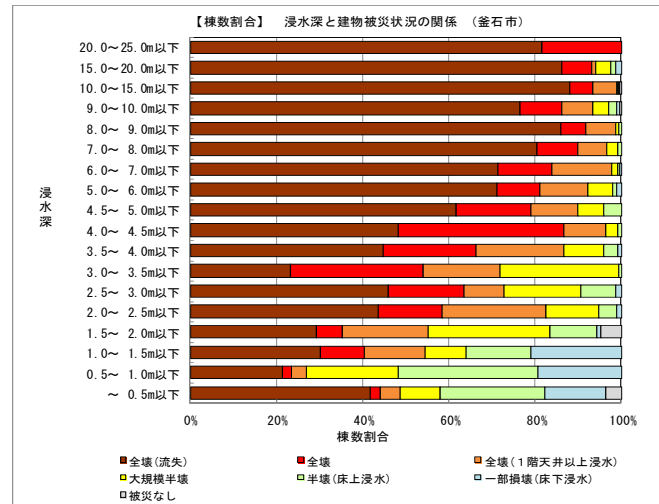
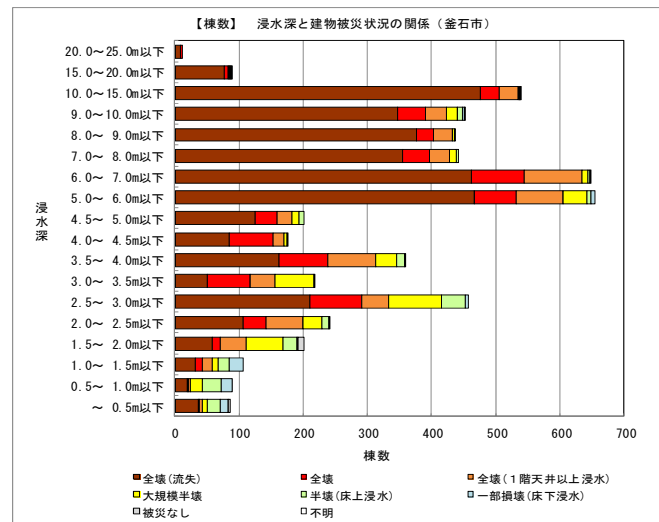
## ■釜石市

沿岸での津波の高さ 9.3m\*

沿岸での津波の高さ 8m以上では、浸水深 4m以上の棟数が増加し、住家流出＋全壊の割合、棟数とも多くなる。

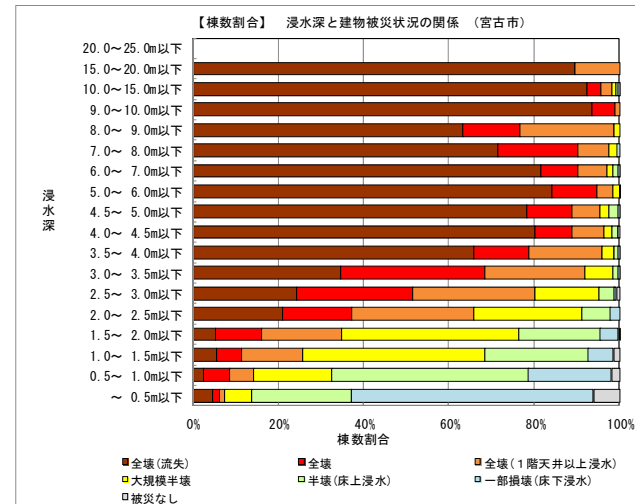
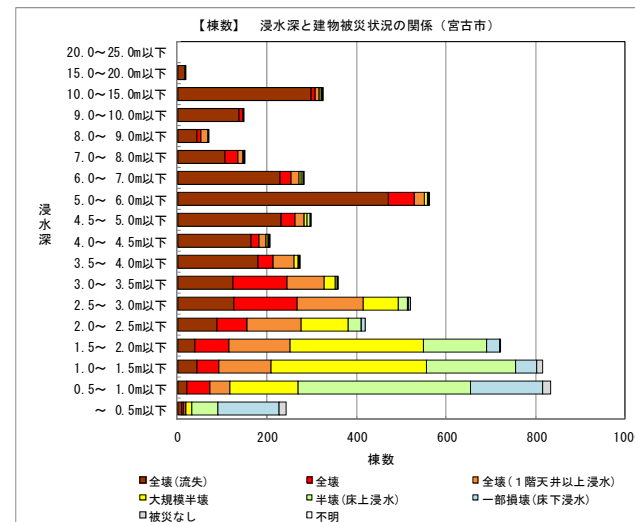
## ■宮古市

沿岸での津波の高さ 9.3m\*

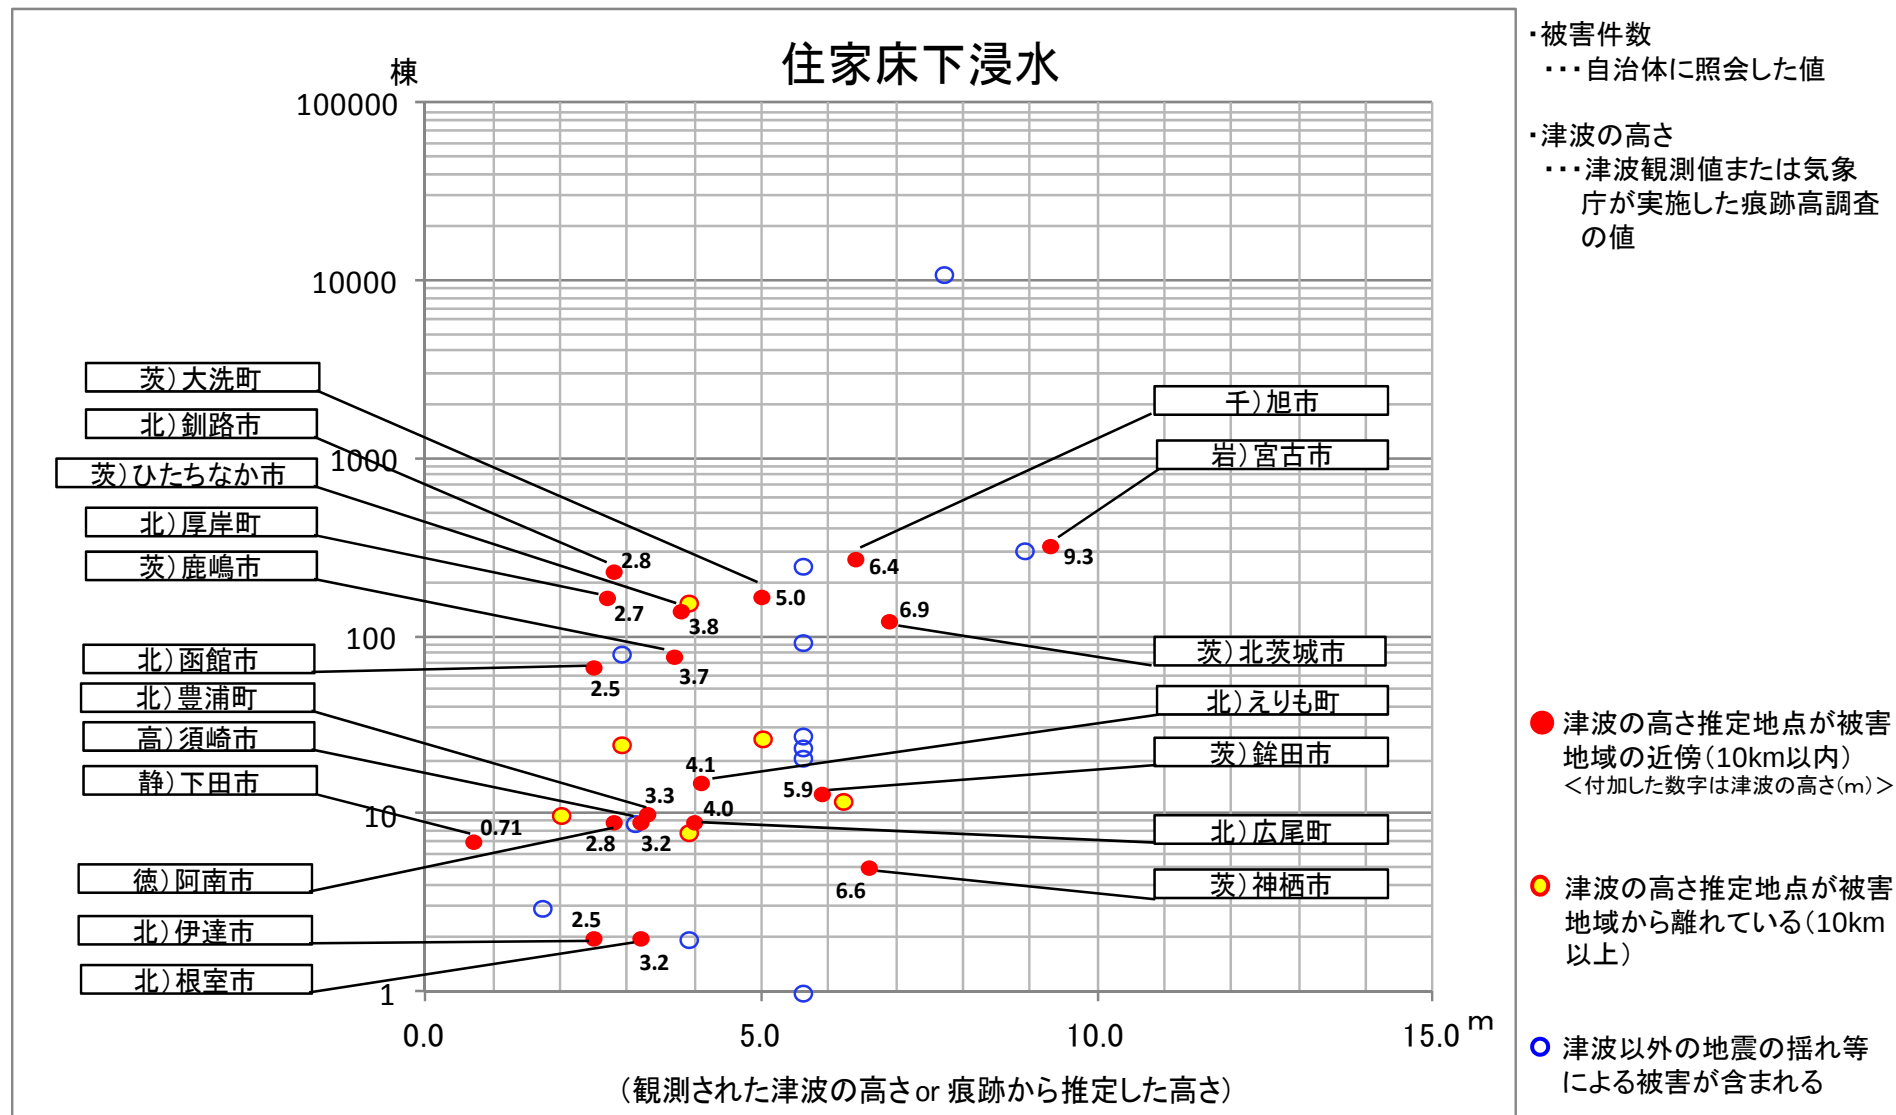
住家床下浸水は沿岸での津波の高さ1~2m程度から見られる(例外もあり)。

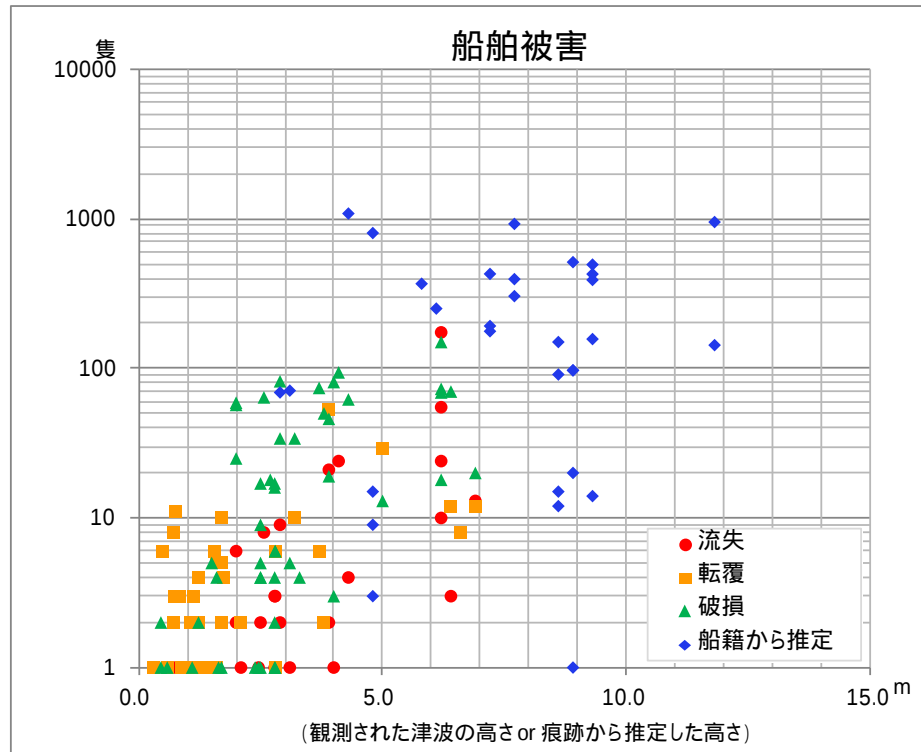
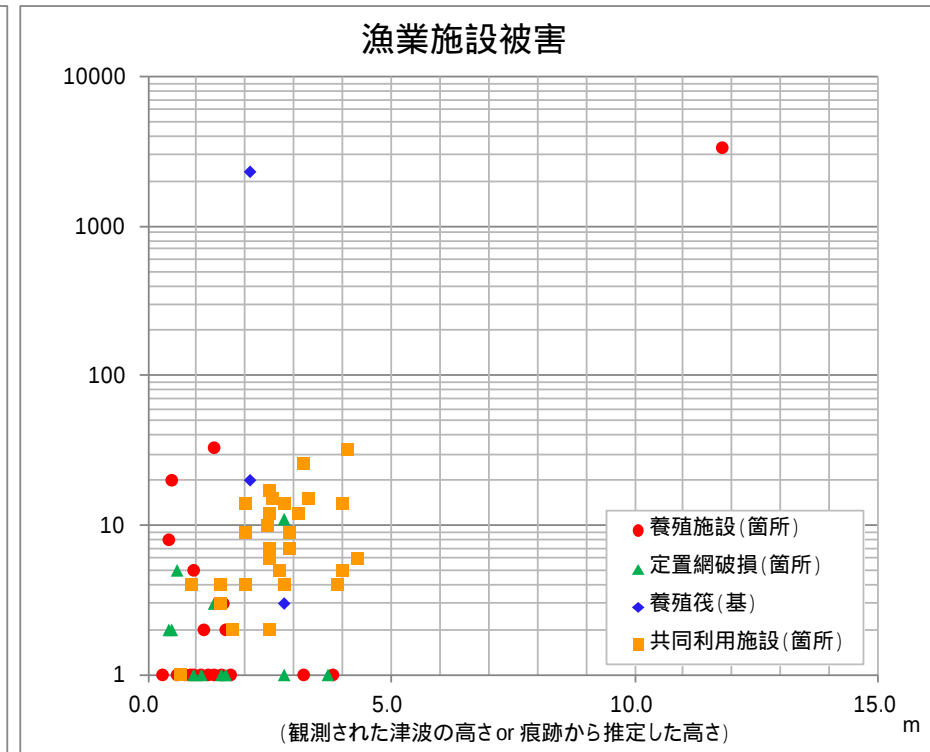
船舶被害及び漁業施設被害は、沿岸での津波の高さ数十cm程度から発生している。

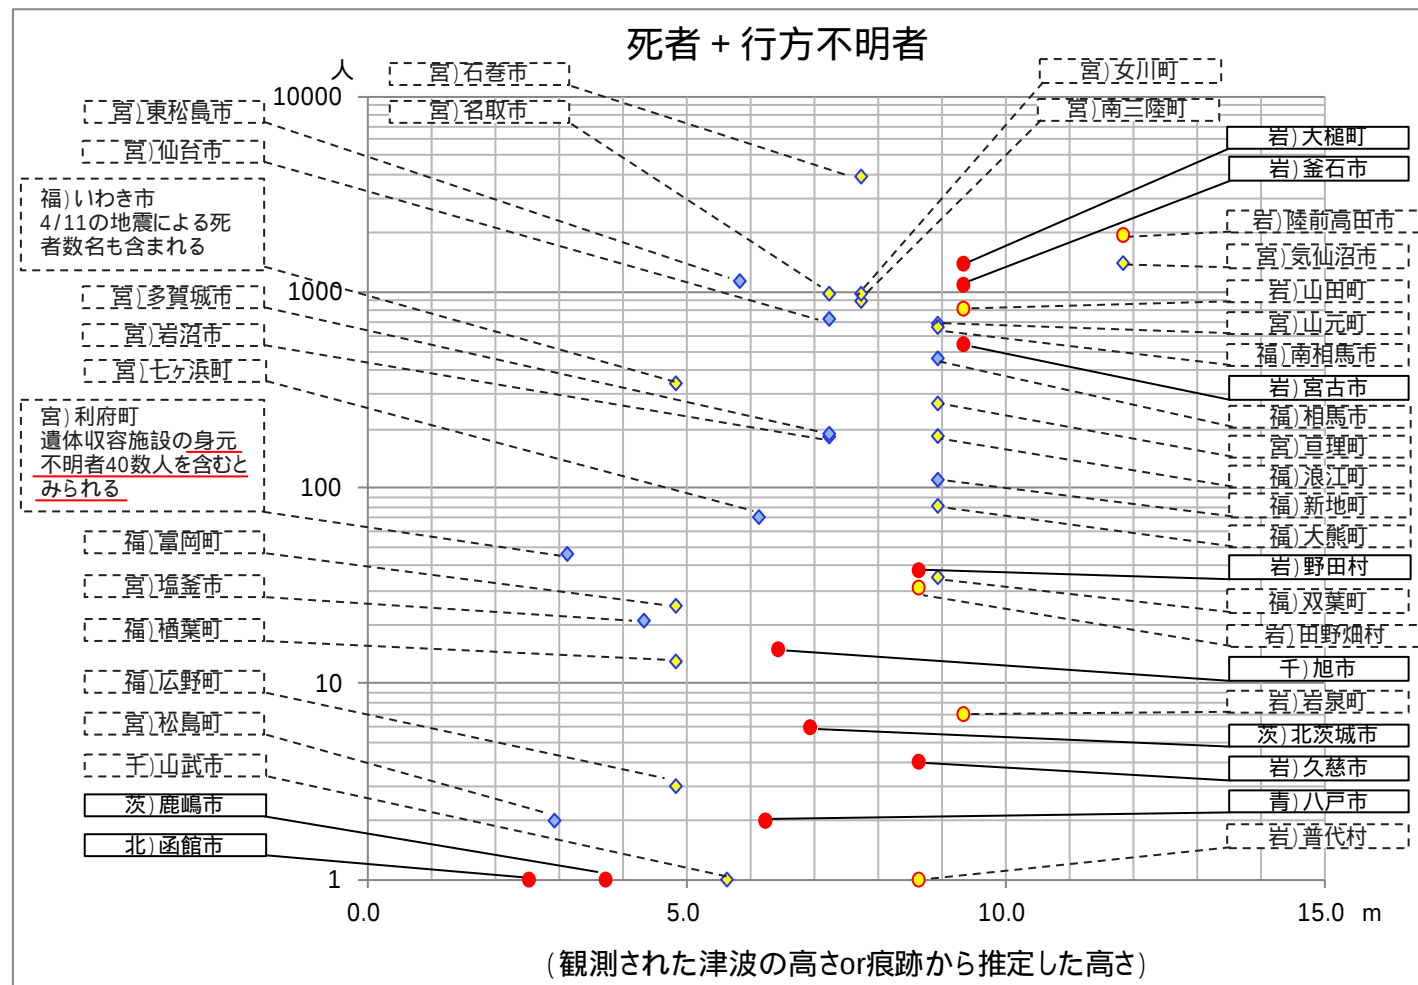
沿岸での津波の高さ2mが人的被害が生じ、4～5mが急増する目安と考えられる。
