津波の高さと被害との関係

(平成23年東北地方太平洋沖地震の事例より)

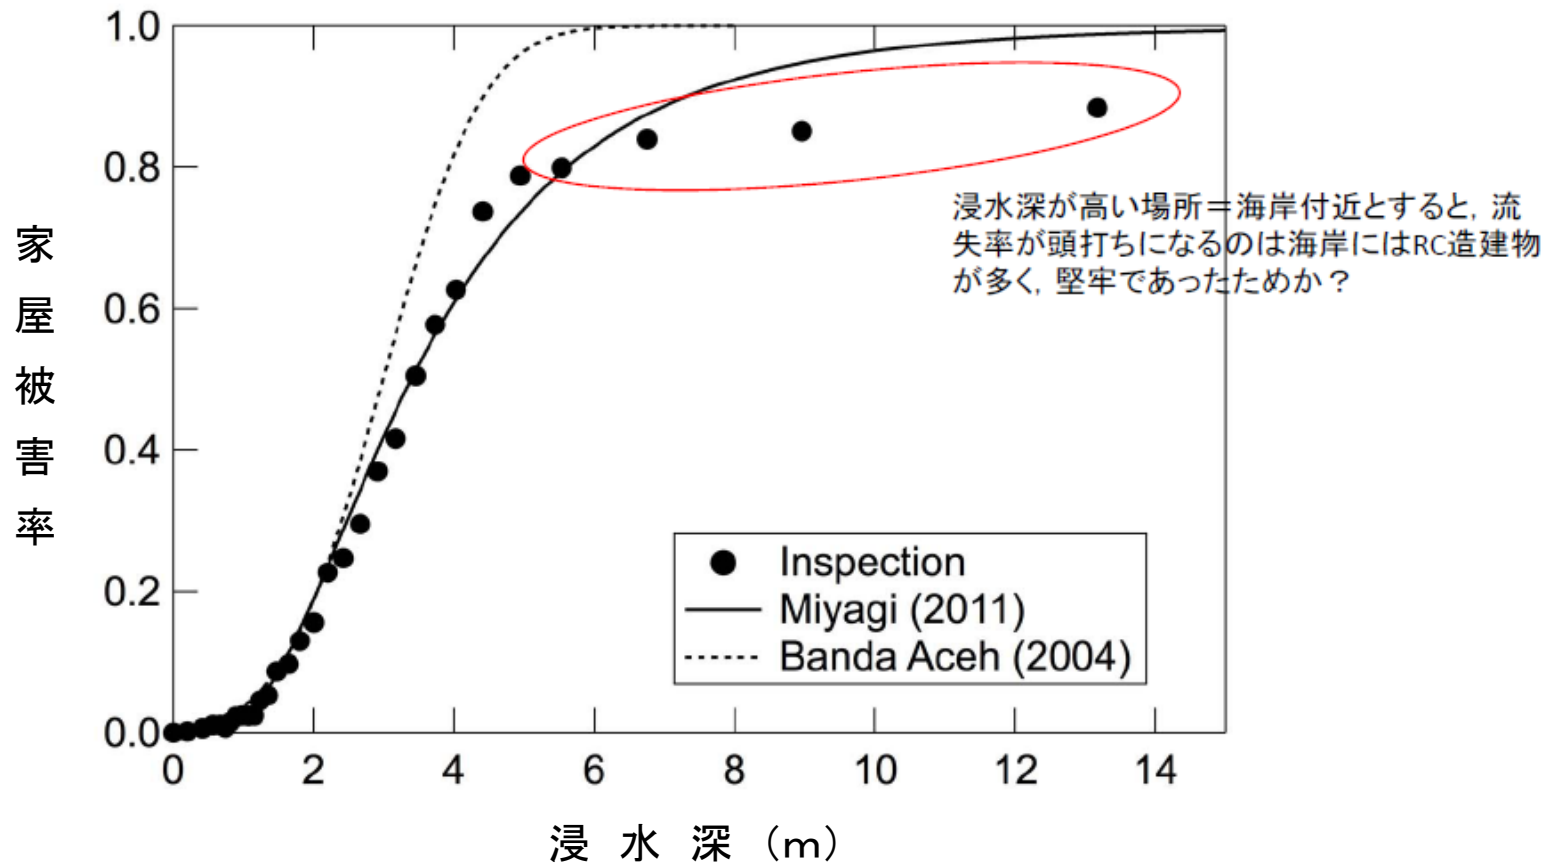
越村・郷右近(東北大学災害制御研究センター)調査結果より(1)

宮城県を対象とした浸水被害調査からは、**浸水深2m**が建物流出の目安と考えられる。

県全体としては、浸水深が2mが建物流失の目安となる。Banda Acehの被害と類似しているが、Banda Acehよりは耐津波性は高かった。

- 宮城県全体: 浸水深2mで建物流失率が増加する(流失率2割以上)
- 浸水深6mを超えると流失率は8割以上
- 地域により、津波の特性や地形等との関連で被害率は大きく異なる(例: 仙台市、南三陸町)

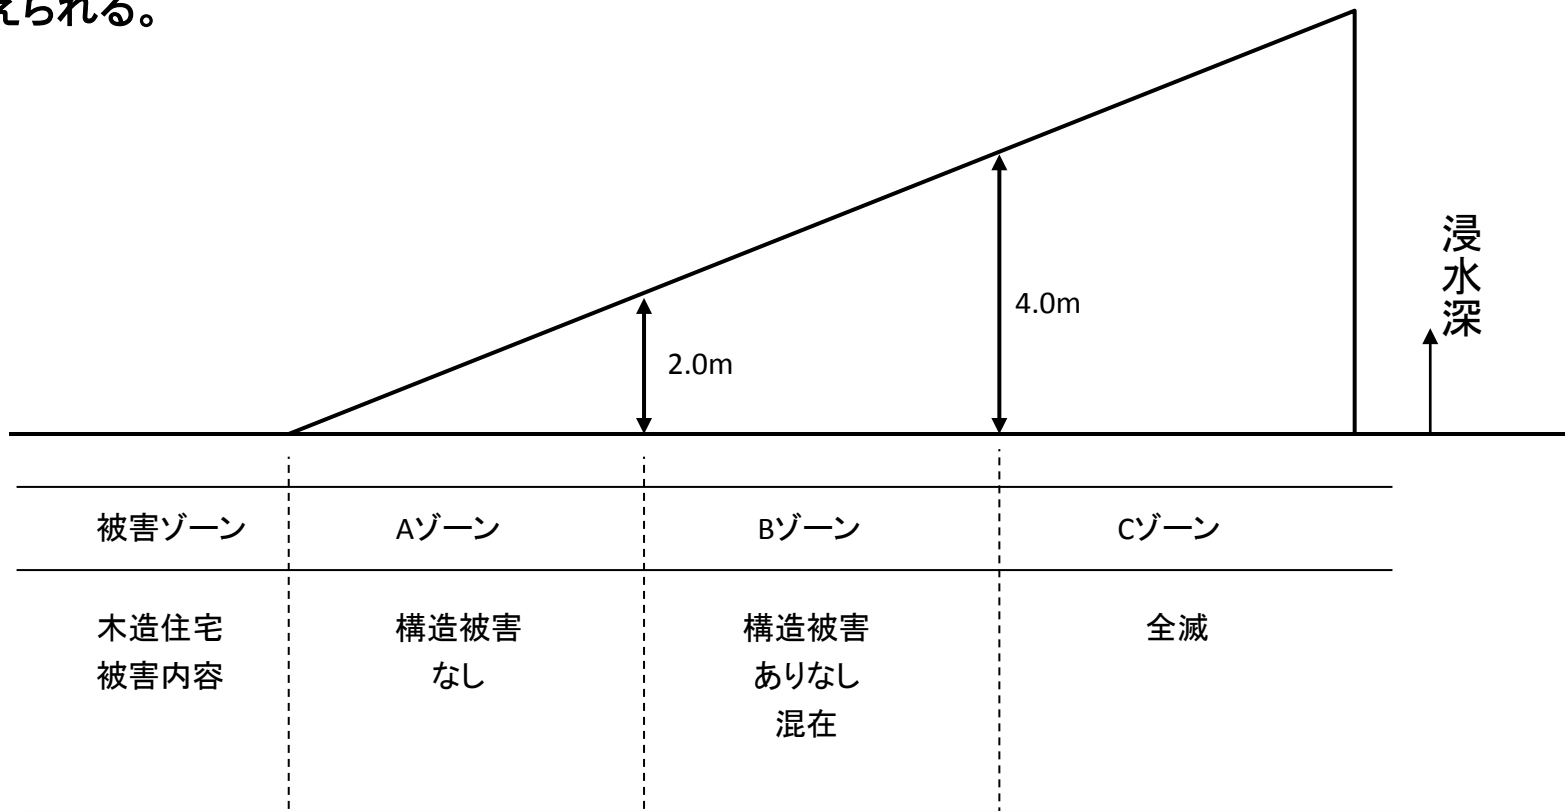
東北工業大学調査結果より

●木造建物: 浸水深2mが構造被害発生、浸水深4mが流出の目安と考えられる。

●RC造建物: 地盤条件に適合した適切な基礎・設計が行われていれば十分に津波に抵抗できると考えられる。

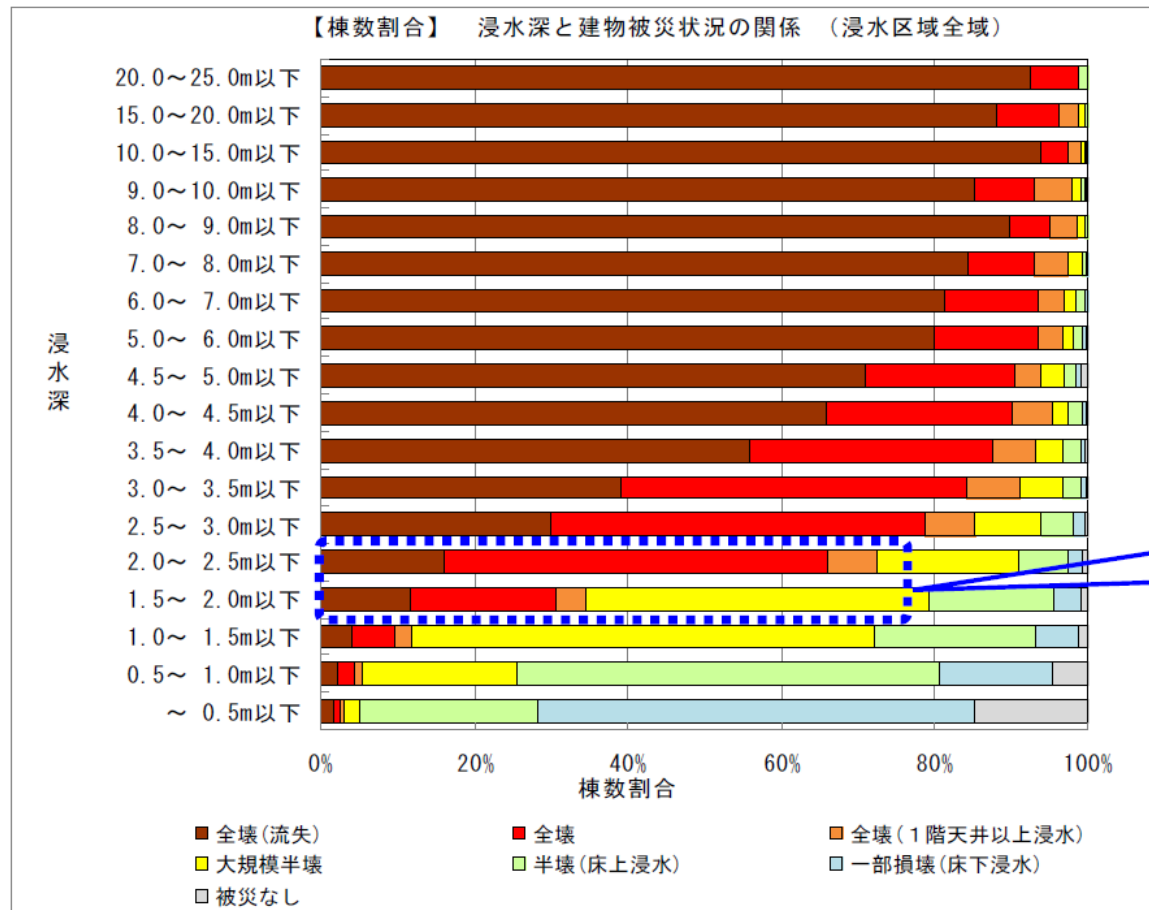
国土交通省都市局調査結果より

津波被災地全体の全建物を対象とした浸水被害調査からは、**浸水深2.0m**前後で建物被害に大きな差があり、浸水深2m以下の場合には建物が全壊となる割合は大幅に低下する。

浸水深約 2.0m
で被災状況に大
きな差がある

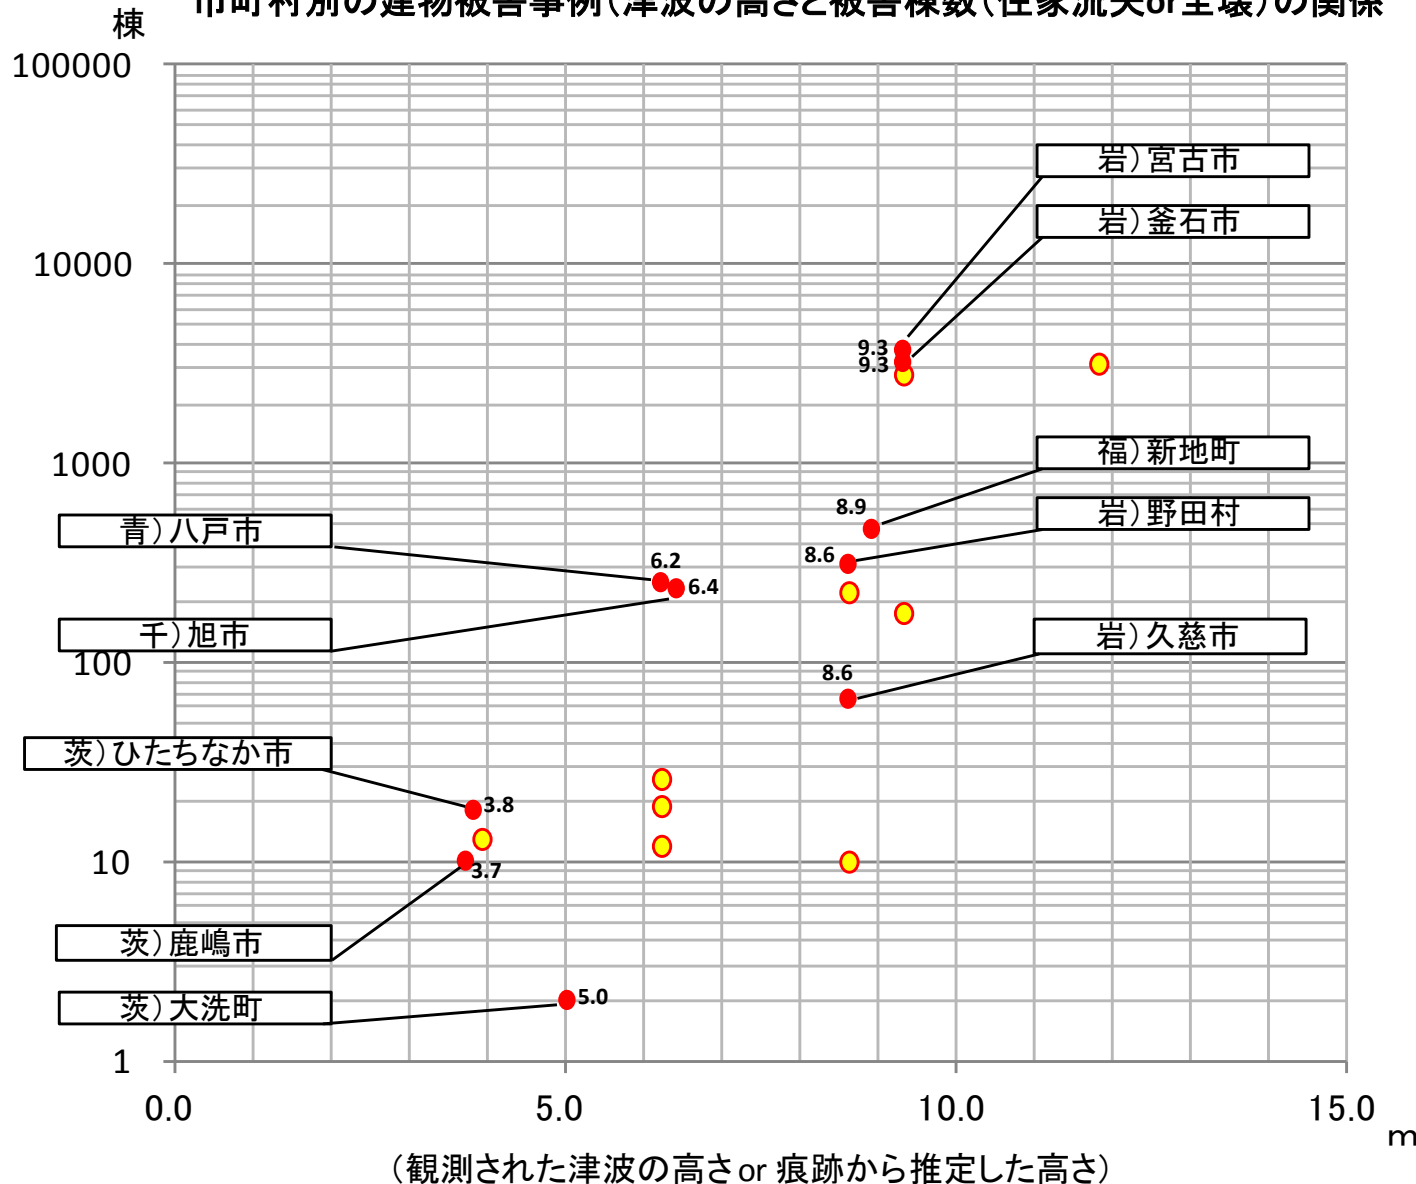
沿岸での津波の高さと被害との関係(住家流失+全壊)①

沿岸での津波の高さ3mが住家流失、全壊が生じ、5~6mが急増する目安と考えられる。

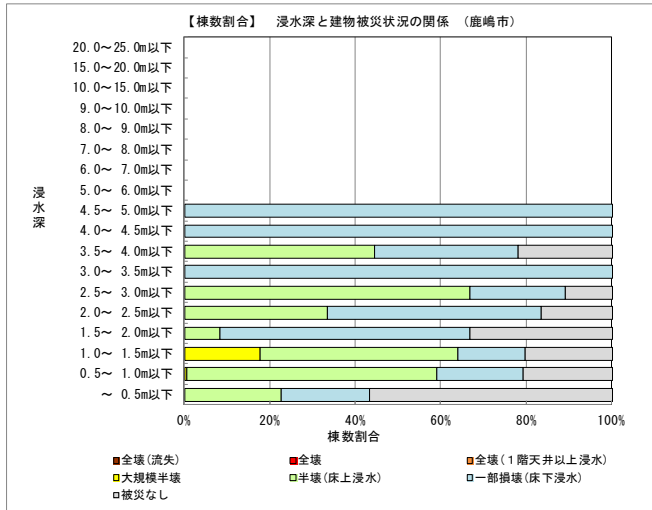
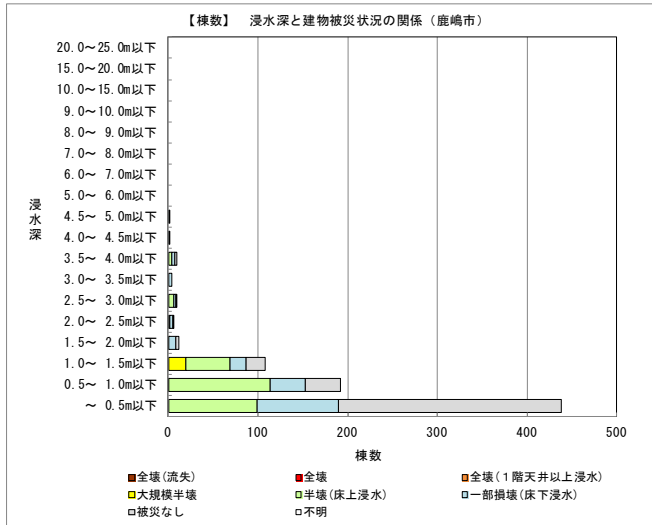
■鹿嶋市

沿岸での津波の高さ3m以上では、居住区まで津波が遡上し、床上・床下浸水の発生が多い。浸水深1m以上で大規模半壊が20件程度みられる(鹿嶋町)。

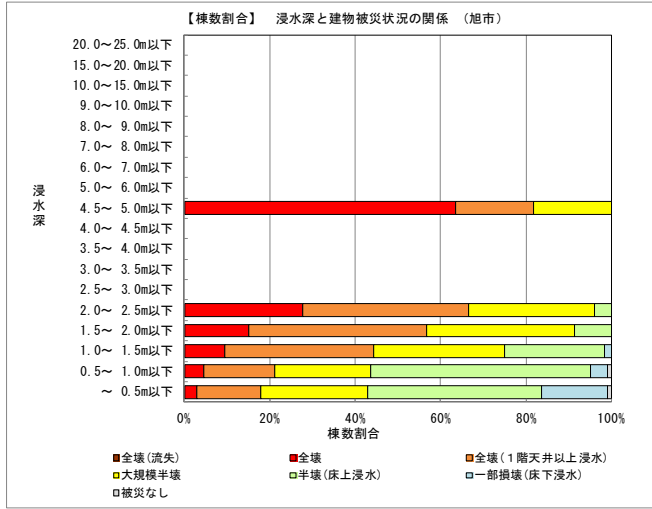
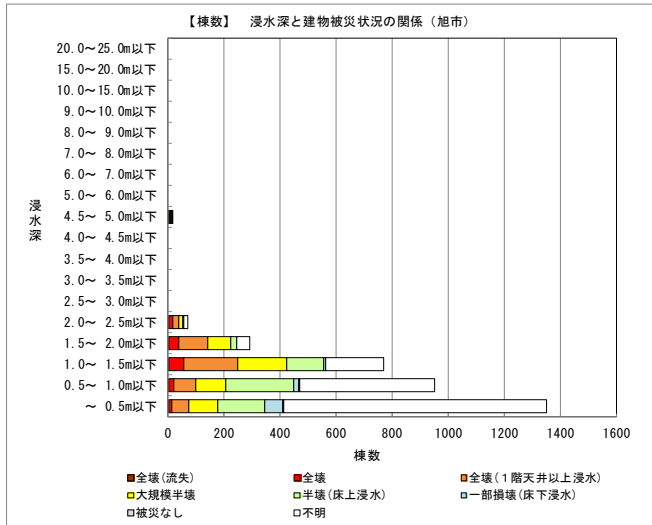
■旭市

沿岸での津波の高さ6m以上では、居住区での浸水深2m以上となる棟数が増加し、全壊の割合、棟数とも多くなる(旭市)。沿岸での津波の高さ8m以上では、浸水深4m以上の棟数が増加し、住家流出+全壊の割合、棟数とも多くなる(久慈市)。

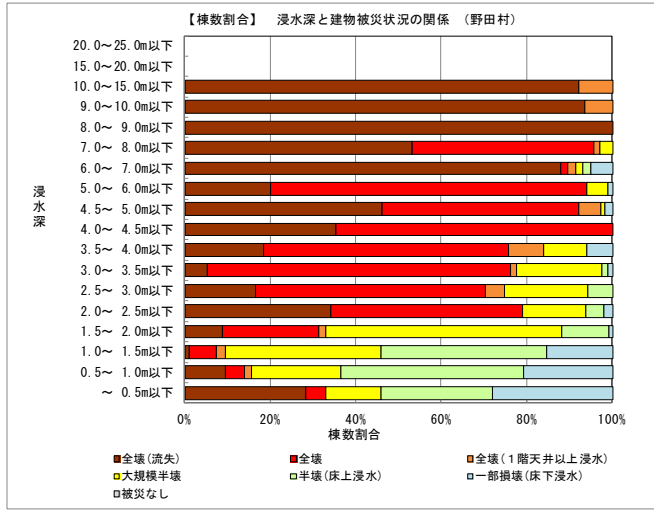
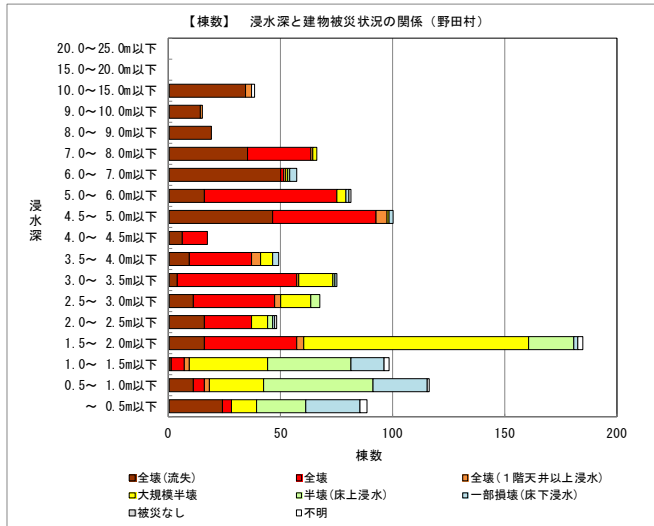
■野田村

沿岸での津波の高さ8m以上では、浸水深4m以上の棟数が増加し、住家流失+全壊の割合、棟数とも多くなる。

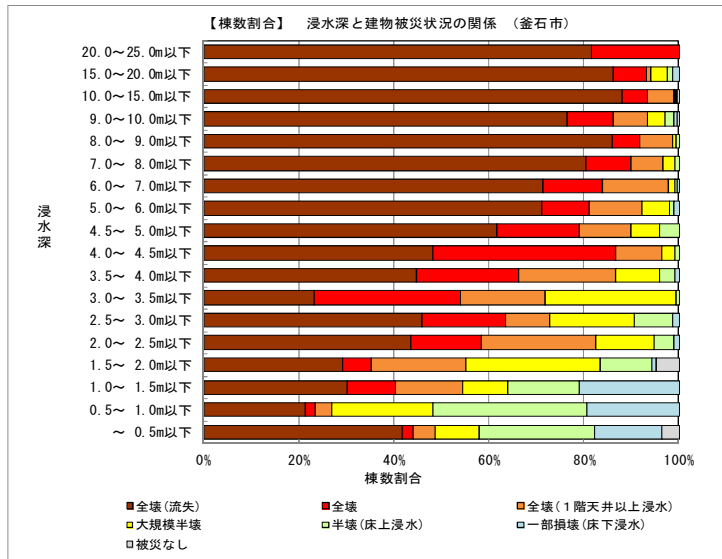
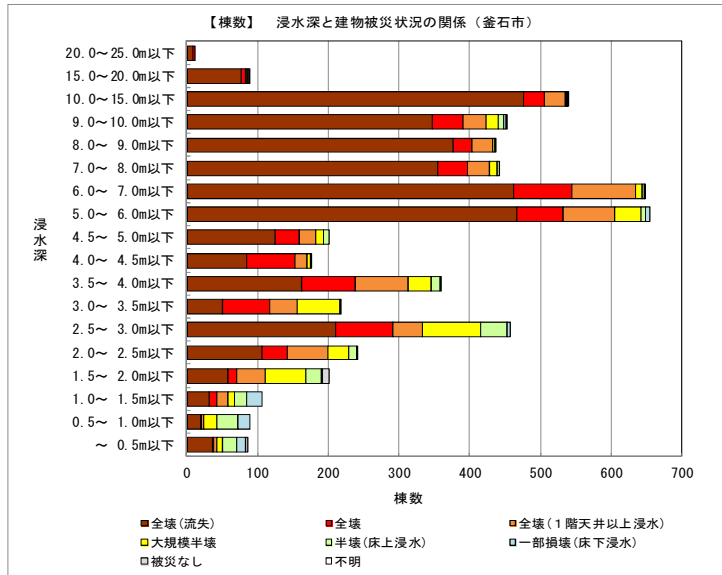
■釜石市

沿岸での津波の高さ 8 m以上では、浸水深 4 m以上の棟数が増加し、住家流出+全壊の割合、棟数とも多くなる。

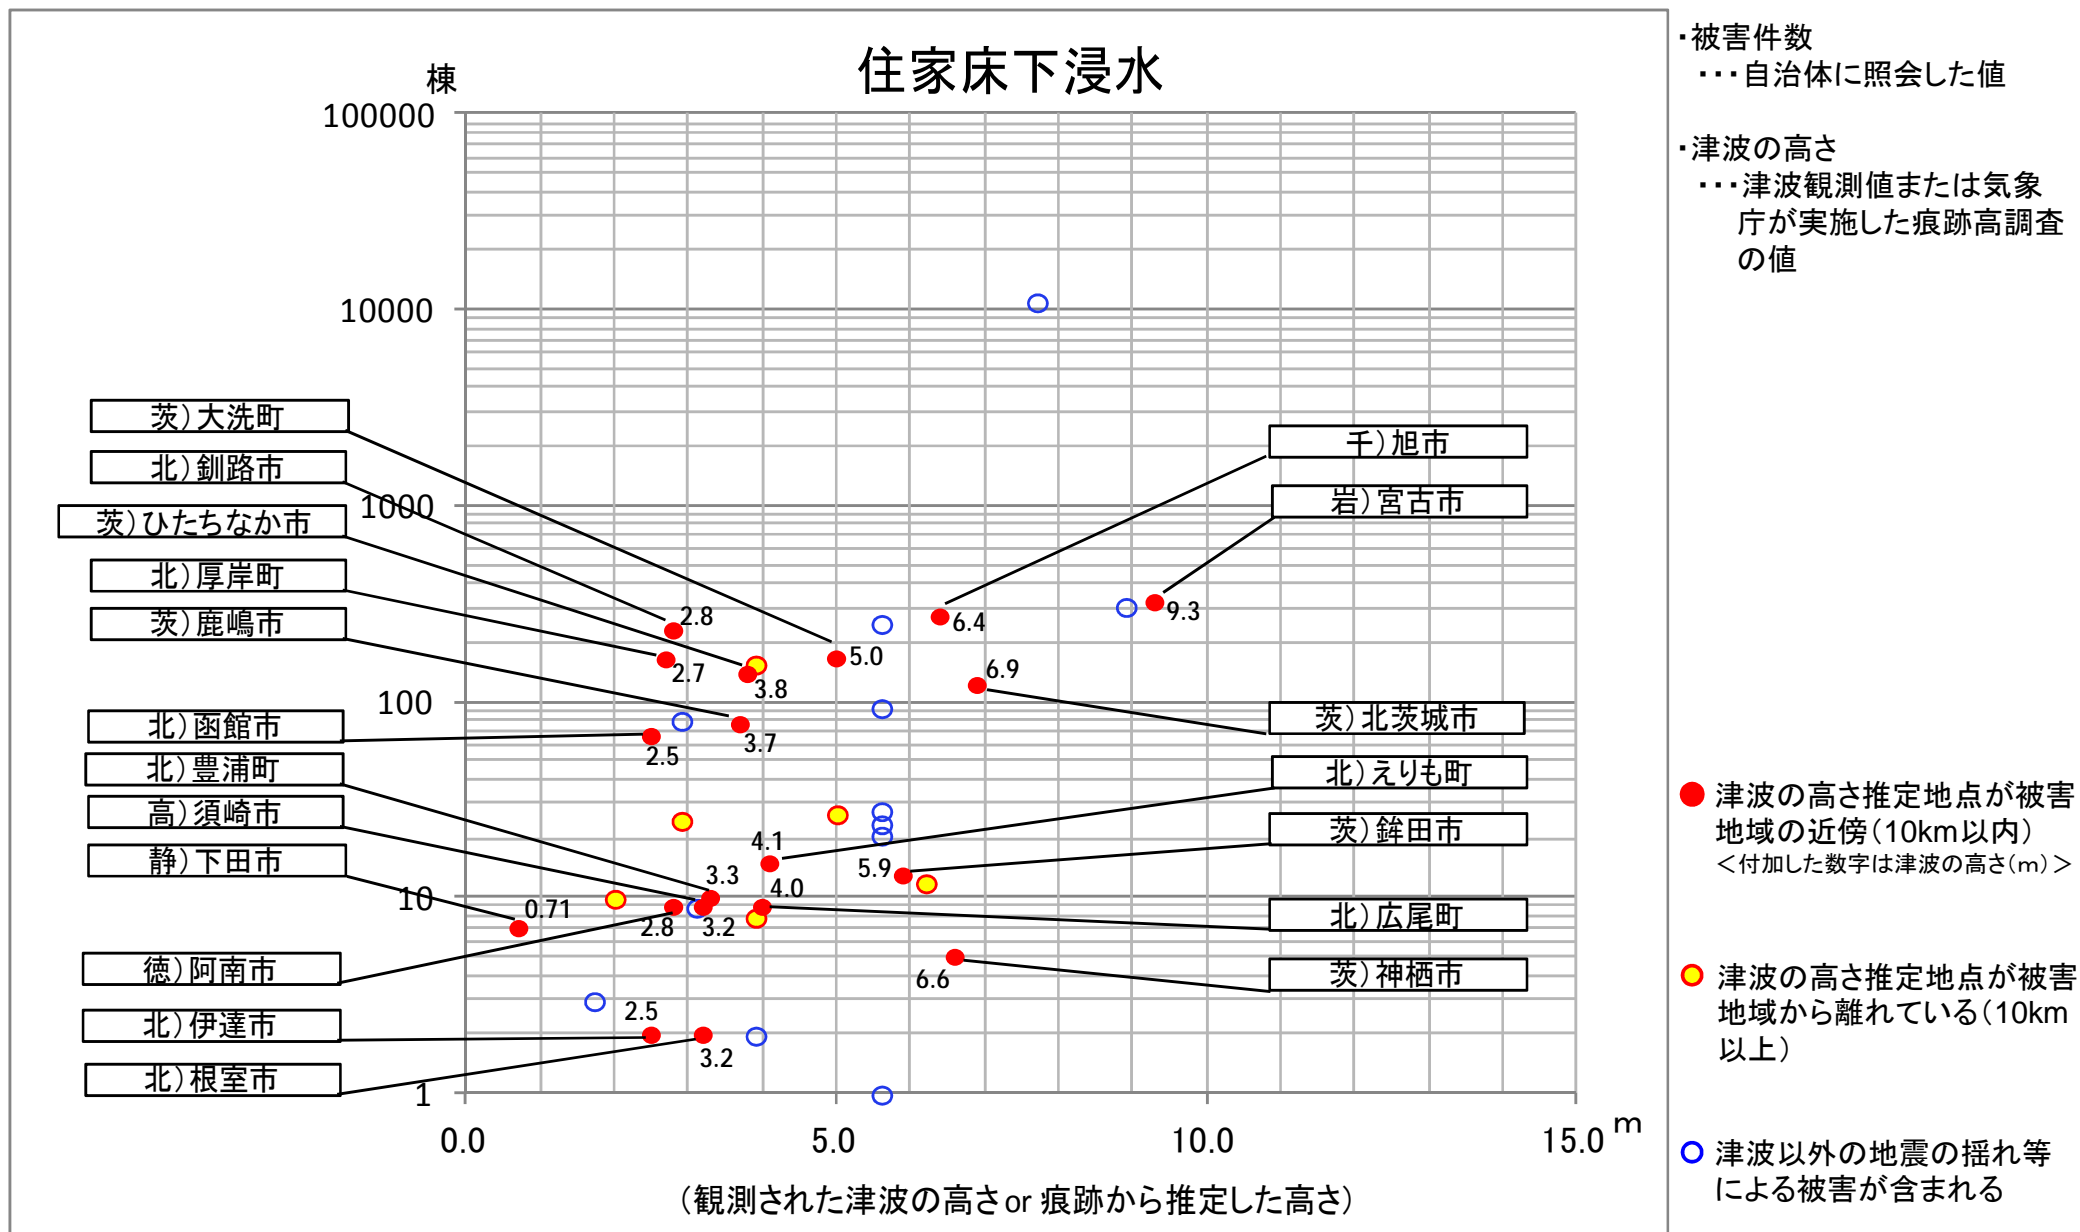
沿岸での津波の高さと被害との関係(住家床下浸水)

住家床下浸水は沿岸での津波の高さ1~2m程度から見られる(例外もあり)。

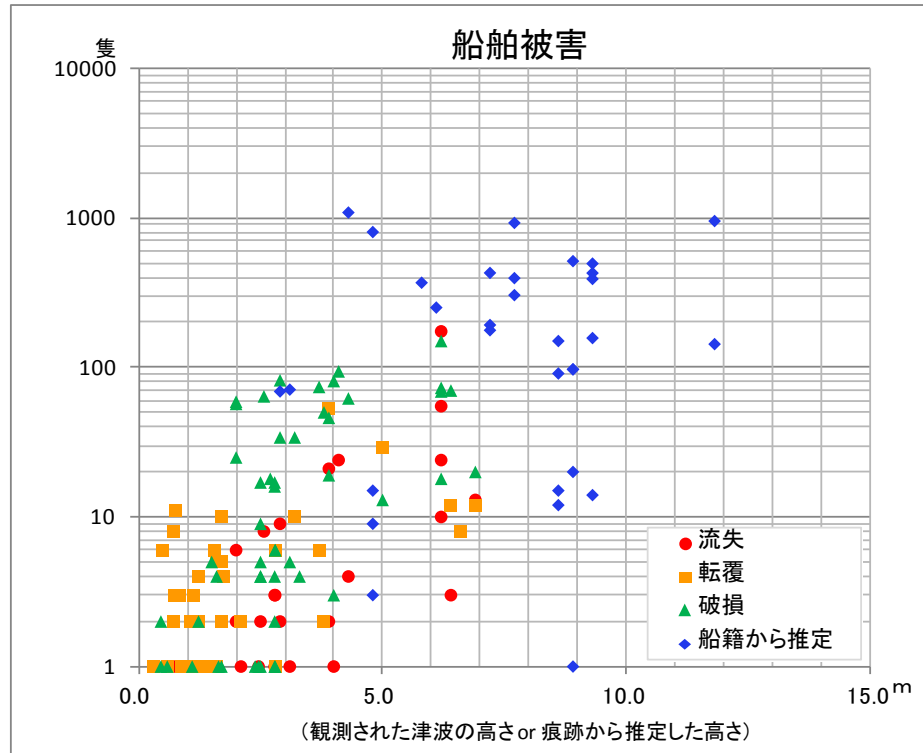
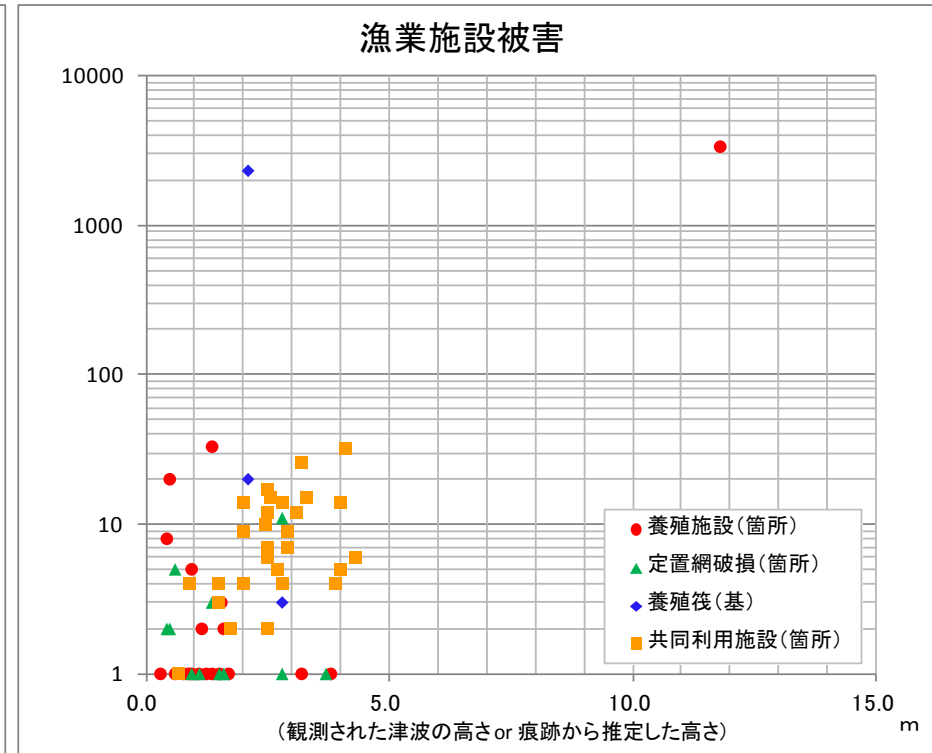
沿岸での津波の高さと被害との関係(船舶・漁業施設)

船舶被害及び漁業施設被害は、沿岸での津波の高さ数十cm程度から発生している。

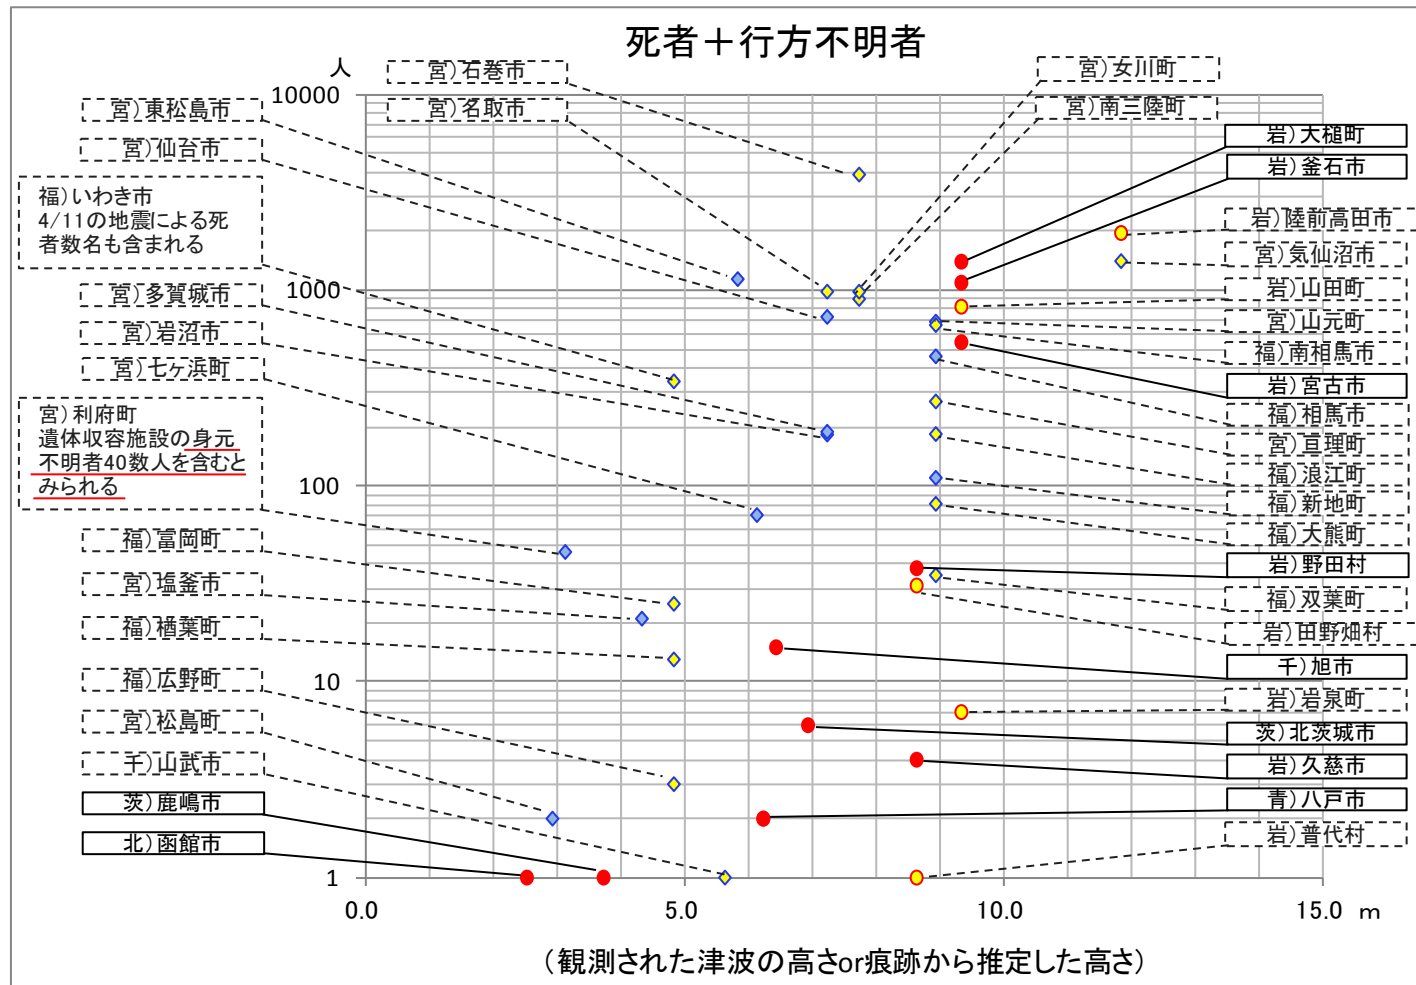
沿岸での津波の高さと人的被害との関係

沿岸での津波の高さ**2m**が人的被害が生じ、**4~5m**が急増する目安と考えられる。
