口永良部島(新岳)の噴火に伴う SAR 干渉解析結果

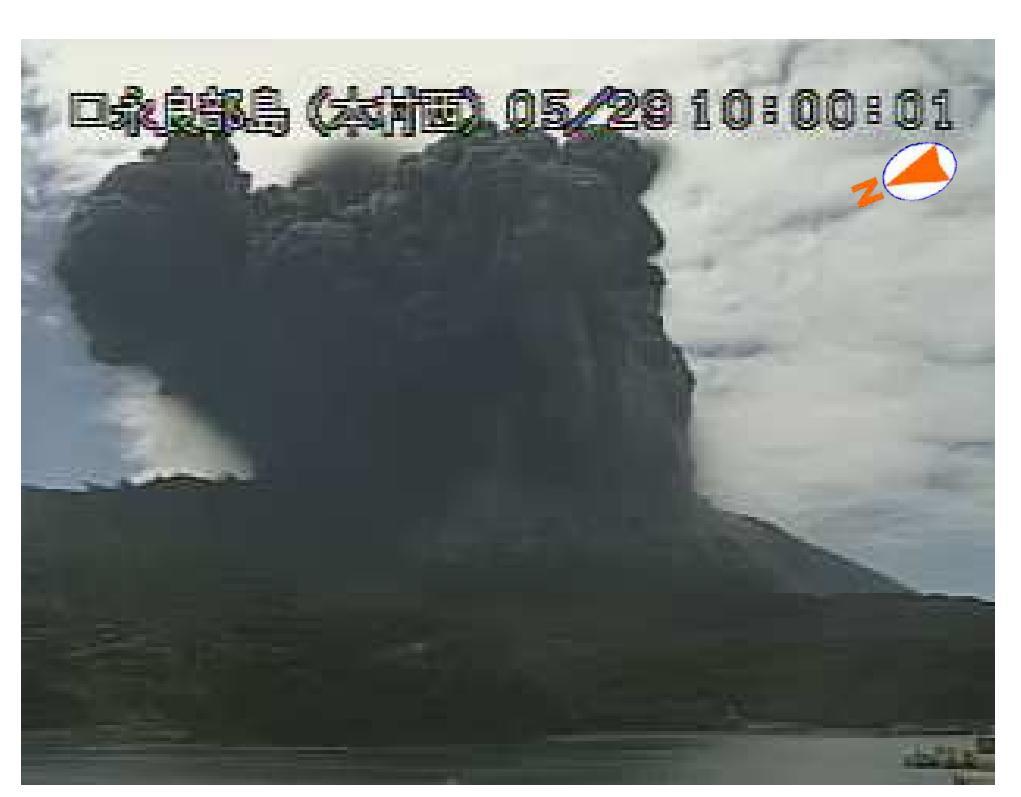
図1 口永良部島 噴火の状況(5月29日10時00分、本村西遠望カメラによる) 本日(29日)09時59分に爆発的噴火が発生しました。

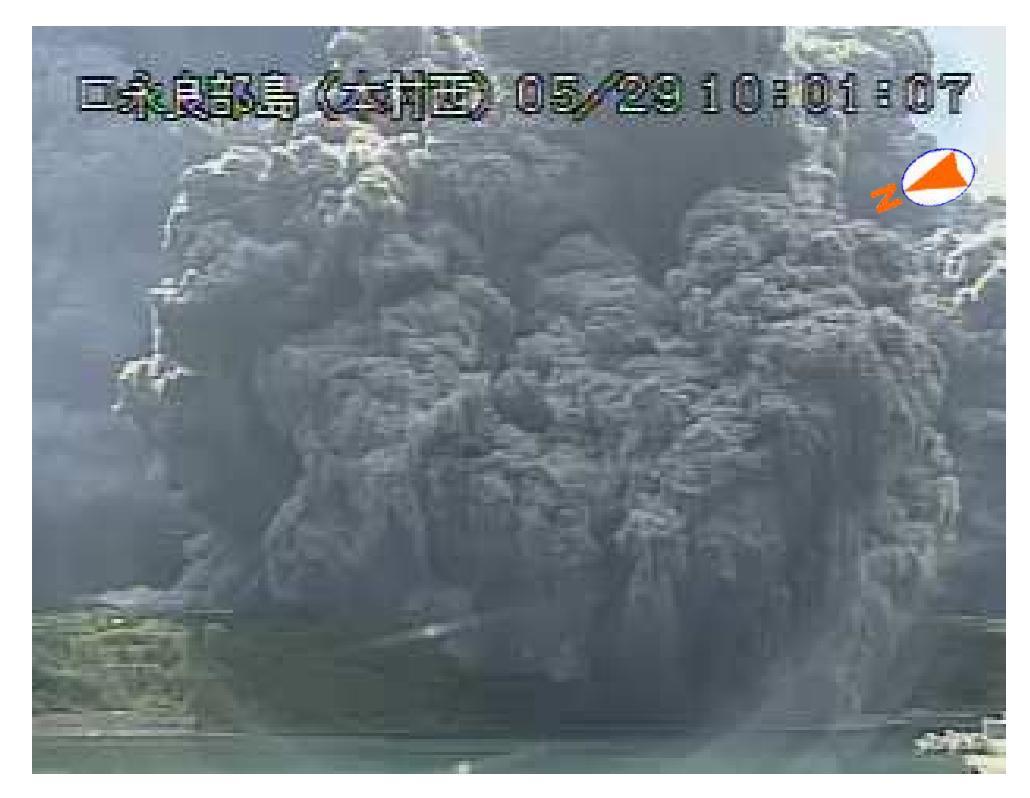
図 2 口永良部島 噴火の状況(5月29日10時01分、本村西遠望カメラによる) 本日(29日)09時59分に発生した噴火に伴い火砕流が発生し、新岳火口の南西側から 北西側(向江浜地区)方向の海岸まで達しました。

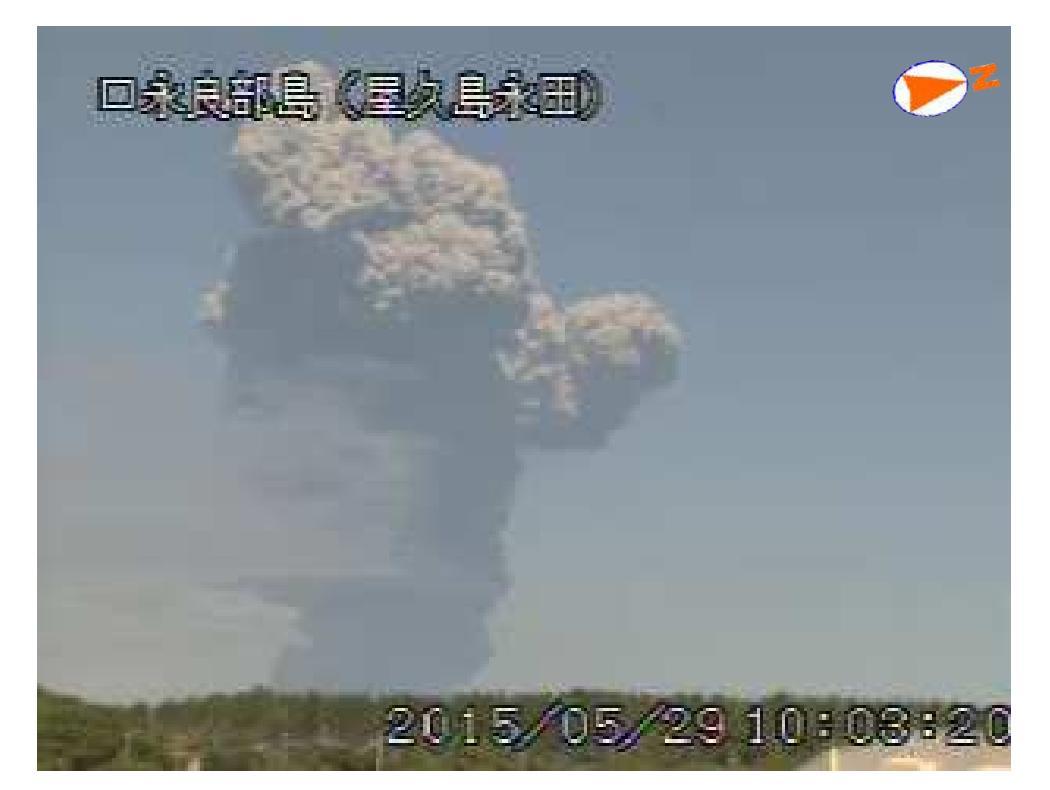
図 3 口永良部島 噴火の状況(5月29日10時03分、永田遠望カメラによる) 本日(29日)09時59分に発生した噴火では、噴煙が火口上9,000m以上まで上がりました。

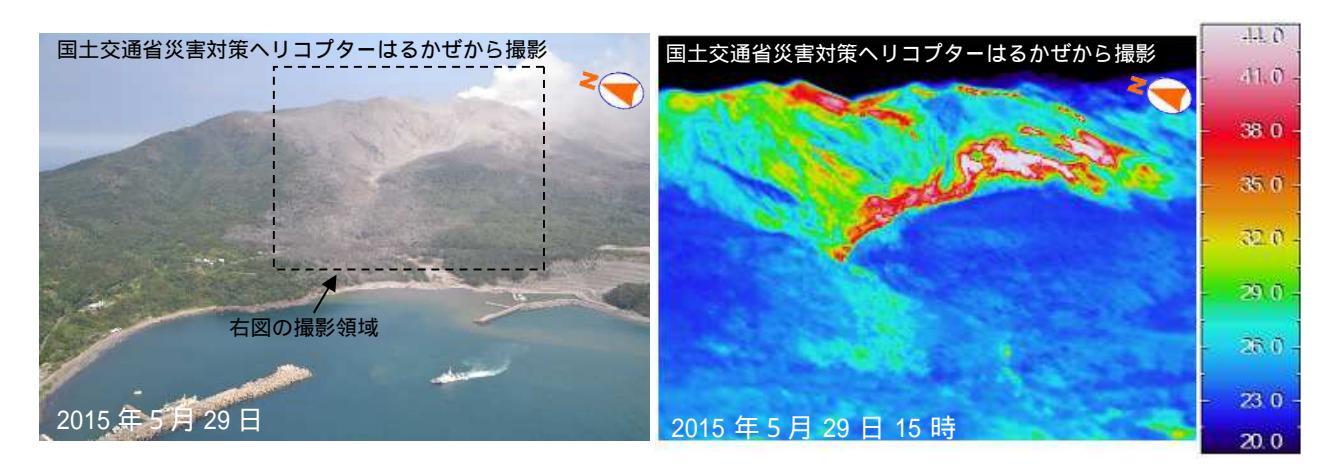
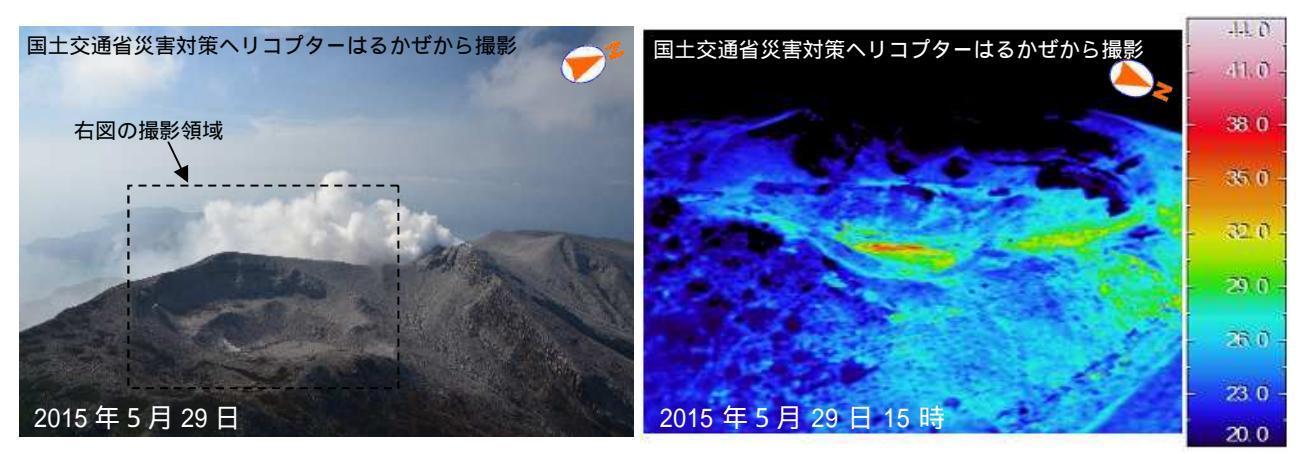
図 5 口永良部島 新岳火口および古岳火口付近の地表面温度分布

・新岳火口周辺で、火砕流の痕跡と考えられる熱異常域を確認しました。

・古岳火口付近では、特段の変化はありませんでした。

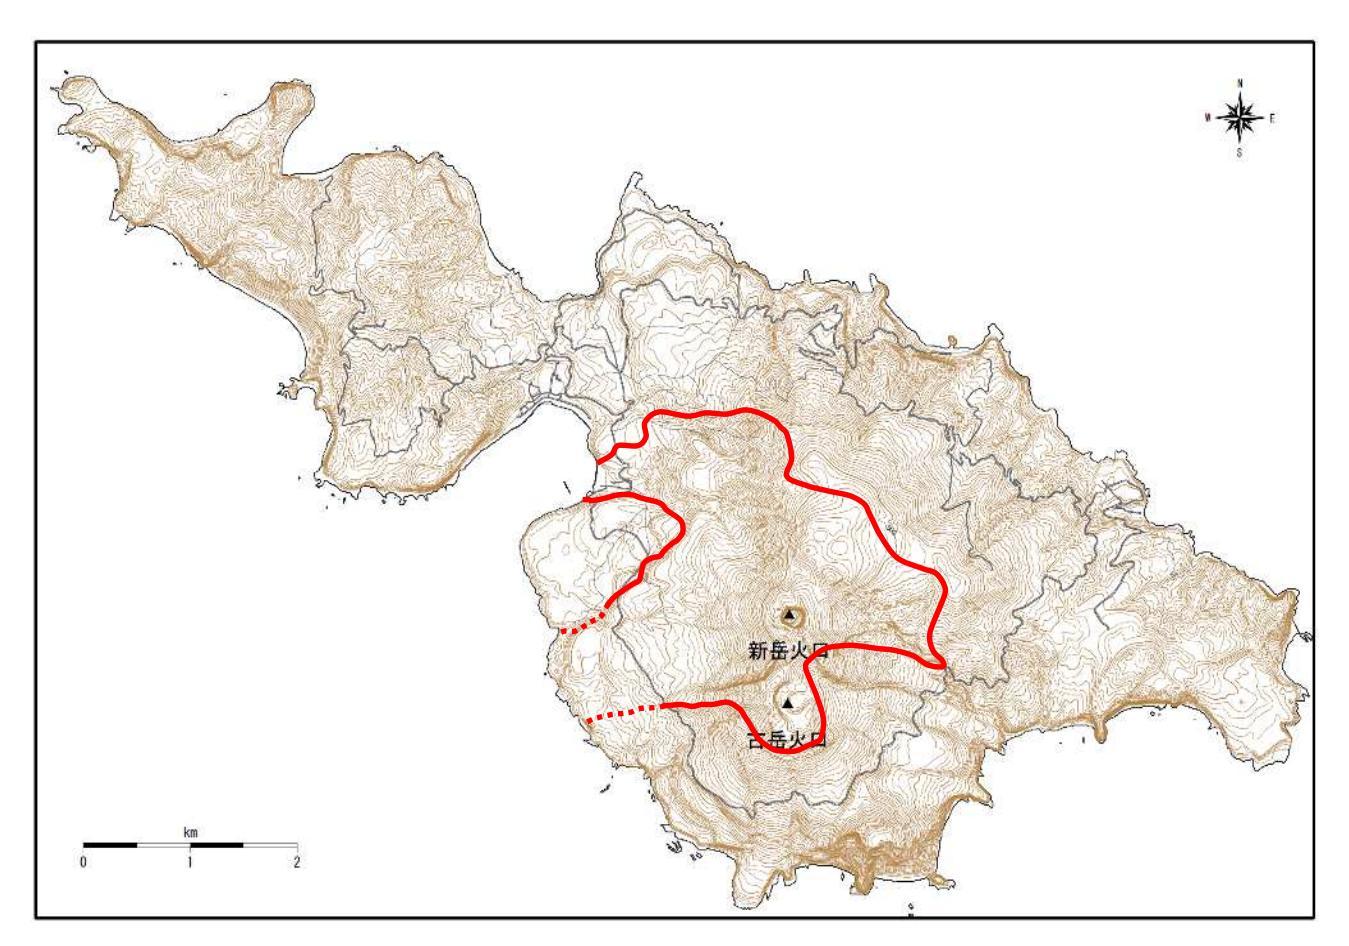
図7 口永良部島 火砕流に伴うと考えられる変色した領域

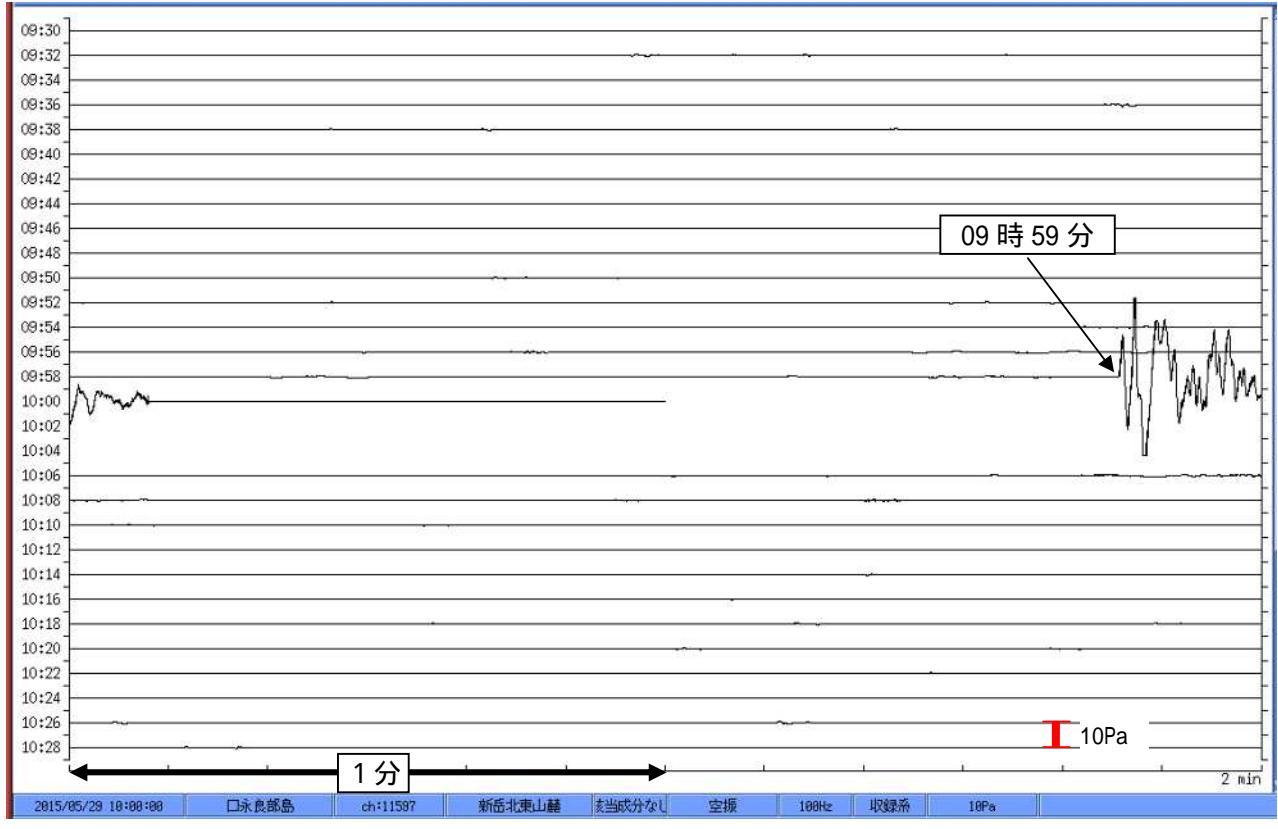
図 10 口永良部島 噴火時の空振波形(5月29日09時30分~10時30分) 新岳北東山麓観測点(空振計)

新岳北東山麓観測点(新岳の北東約2.3km)に設置している空振計では、最大で62.2Pa以上で振り切れの空振を観測しました。

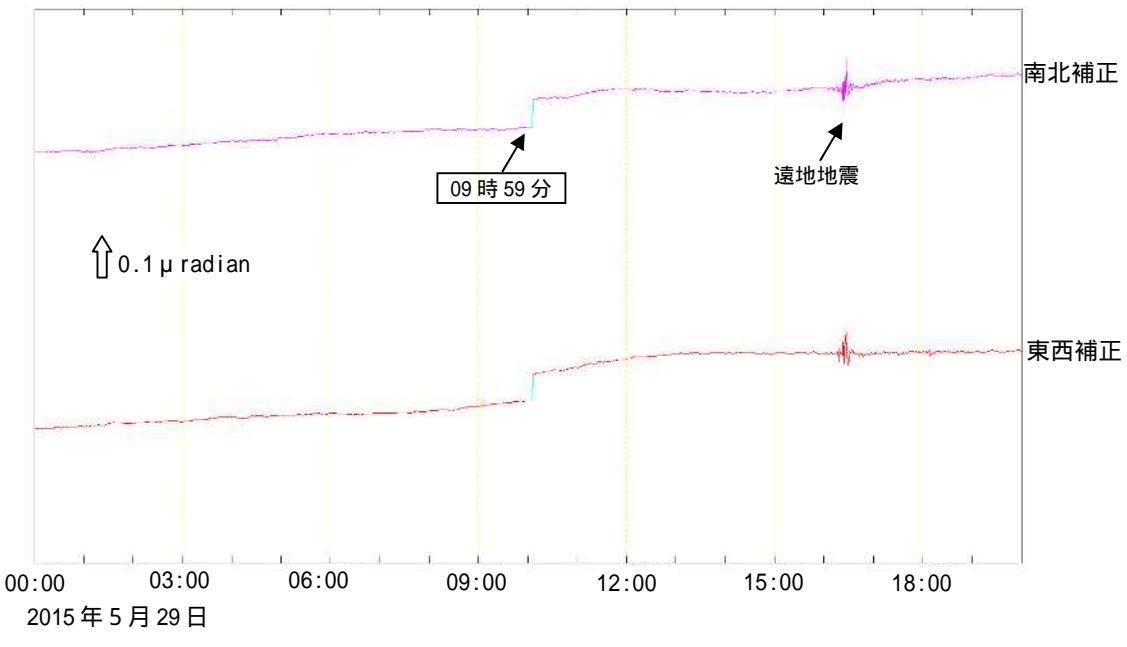
図 11 口永良部島 噴火時の傾斜変動(5月29日00時00分~20時00分) 新岳北東山麓観測点(傾斜計)

新岳北東山麓観測点に設置している傾斜計では、09時59分の噴火に伴って火 口方向が下がる傾斜変動が観測されました。

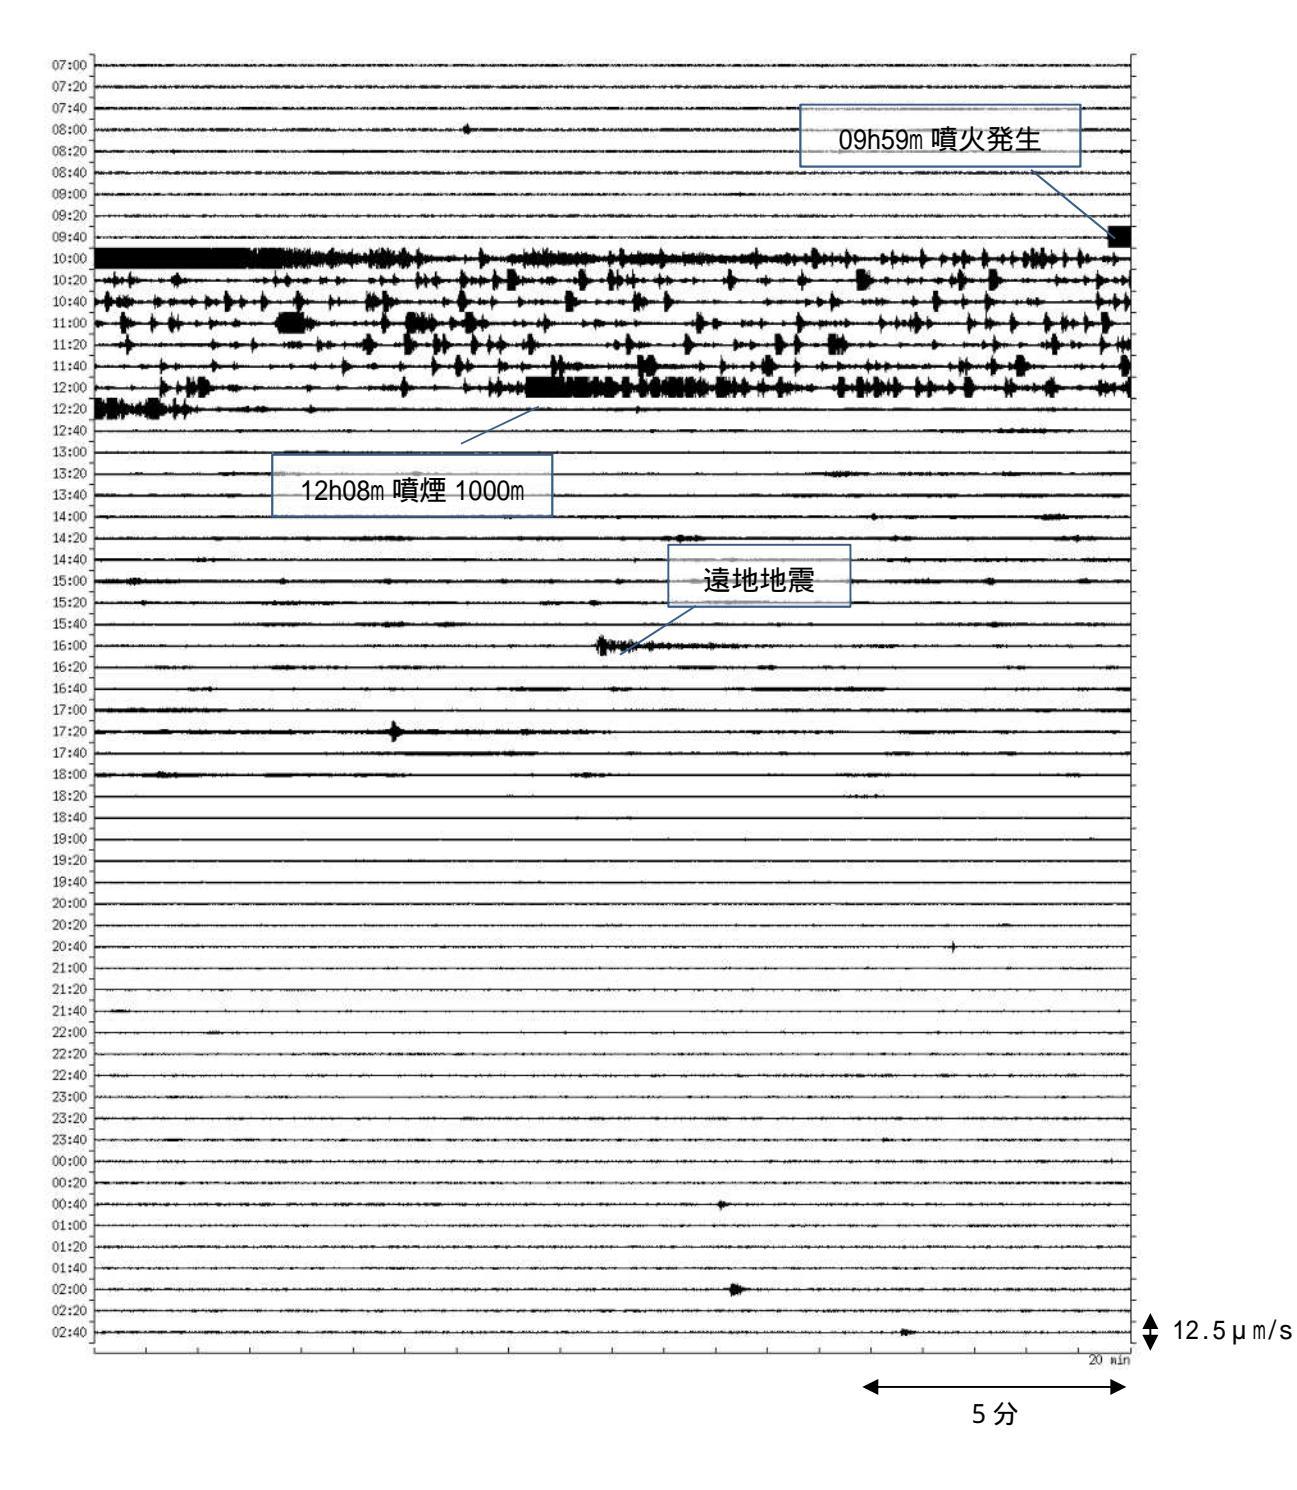
図1 口永良部島 噴火発生前後の地震の状況

・09時59分頃の噴火発生後12時半頃まで地震の多い状態が続いた。

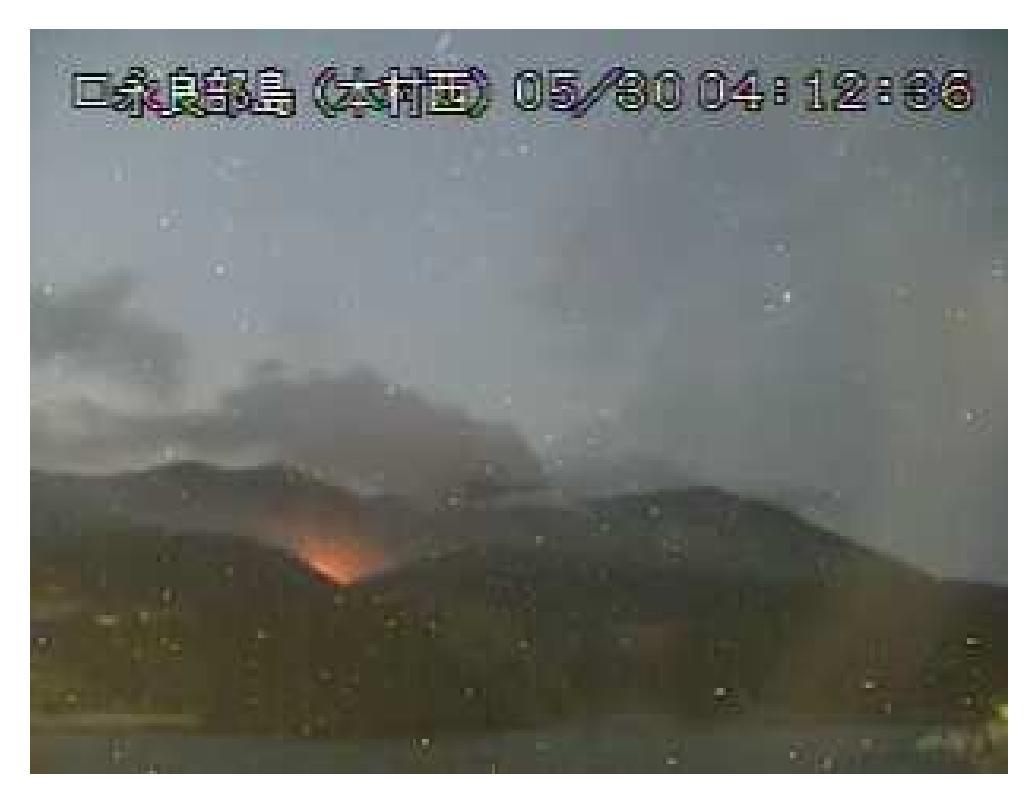
図 5 口永良部島 5月30日に高感度カメラで観測された明るく見える現象 ・火砕流の堆積物の温度の高い状態が継続しているものとみられる。

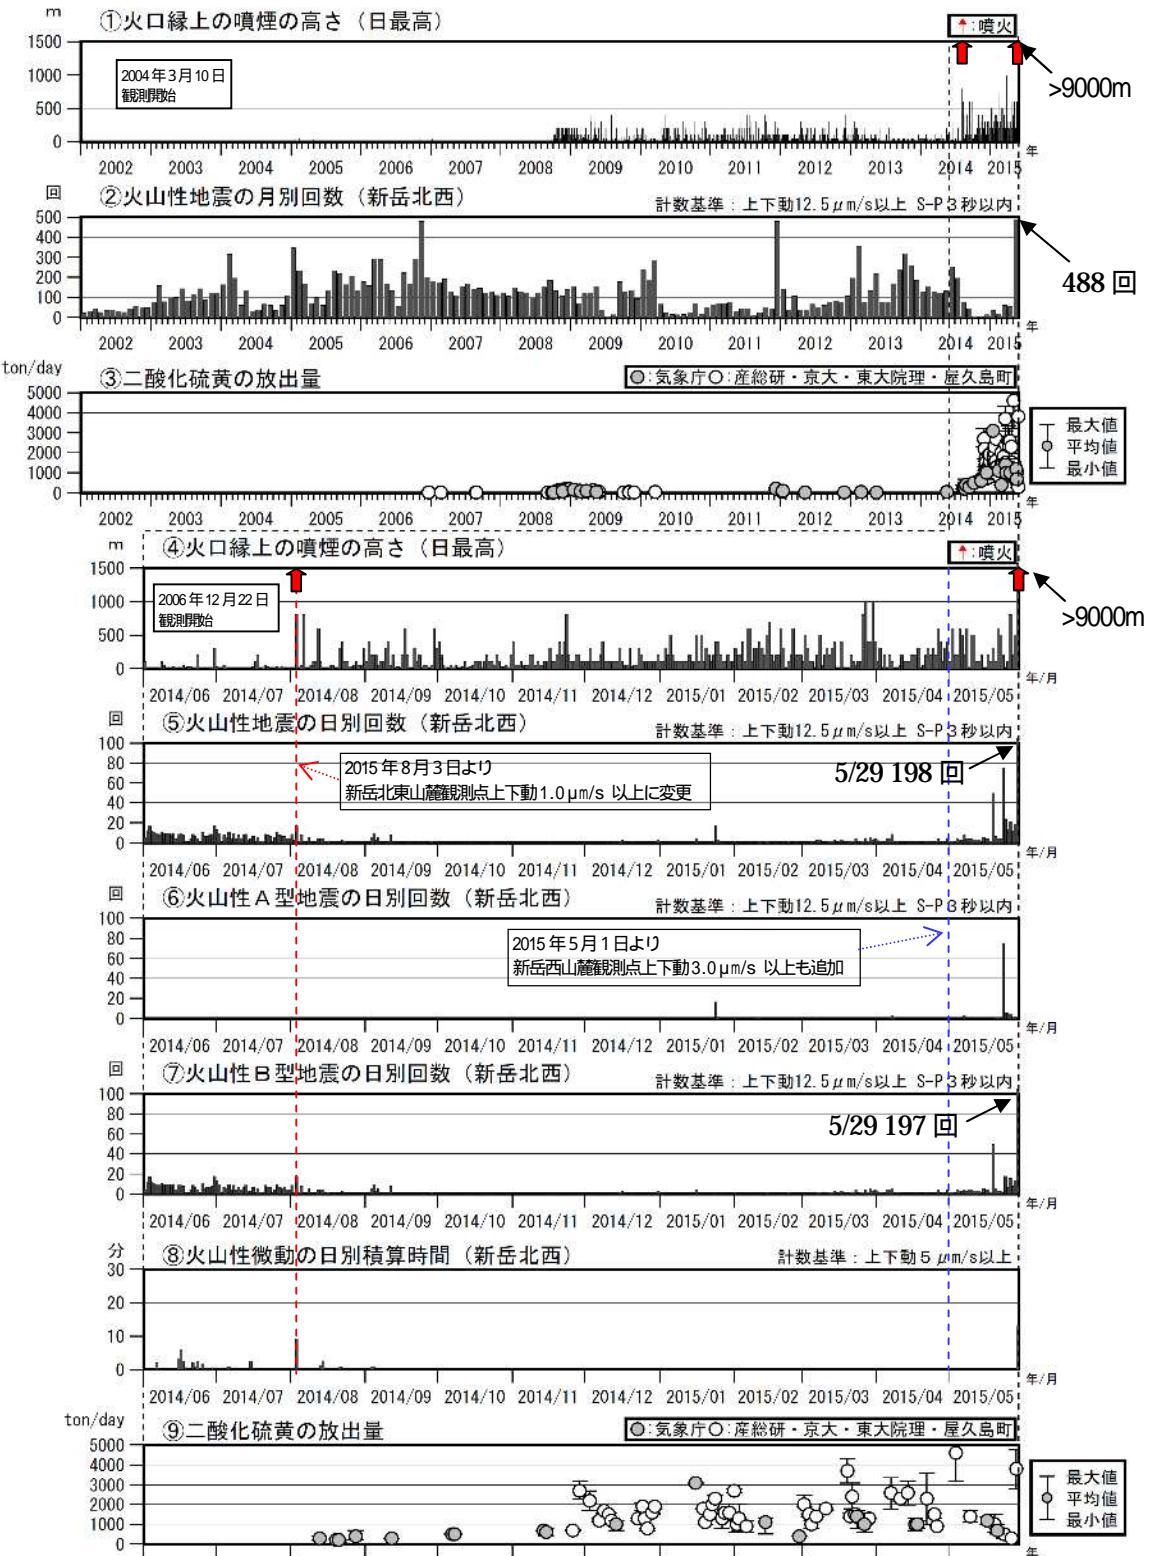
第17 図 口永良部島 火山活動経過図(2002年1月1日~2015年5月29日)

・3月頃から山体浅部を震源とすると考えられる火山性地震がやや増加している。

・2014年10月から増加した二酸化硫黄の放出量は、引き続き多い状態である。2月は1日あたり400~2,700トン、3月は1日あたり1,000~3,700トン、4月は1日あたり800~2,600トンであったが、5月中旬は1,400トン以下、5月下旬には300~700トンと次第に減少していた。

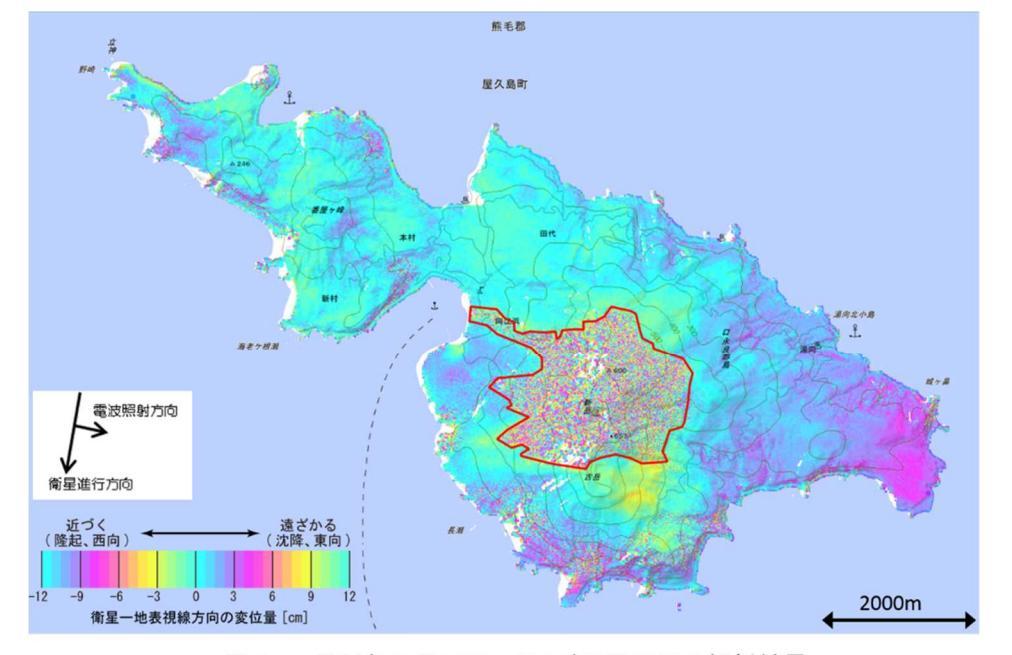
図1: 2014年11月14日~2015年5月29日の解析結果

- ・新岳火口周辺では、何らかの地表の状態の変化があったと考えられる非干渉の範囲が広がって おり、SAR 干渉画像から地殻変動の有無は確認できません。
- ・地表の状態の変化があったと考えられる範囲は、新岳火口を中心に向江浜まで確認できます。

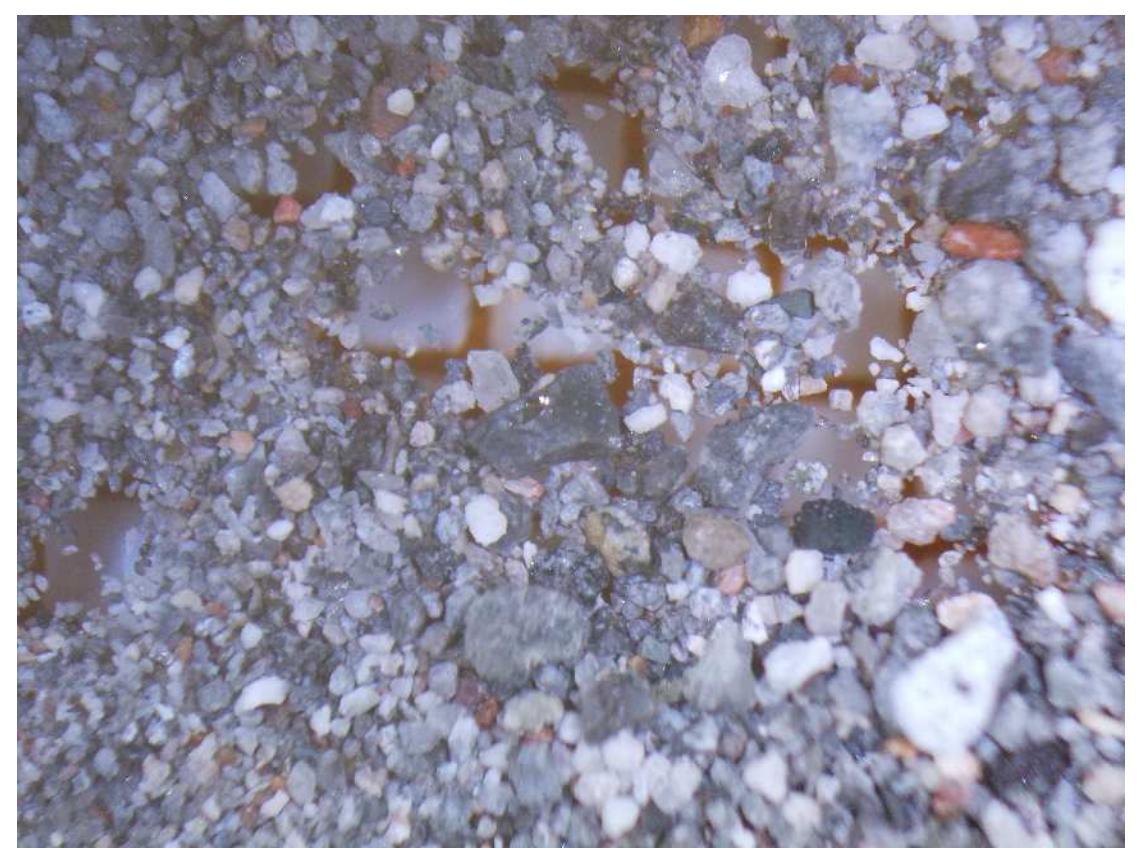
photo 1--中央部に新鮮なマグマ破片(ごく少量)

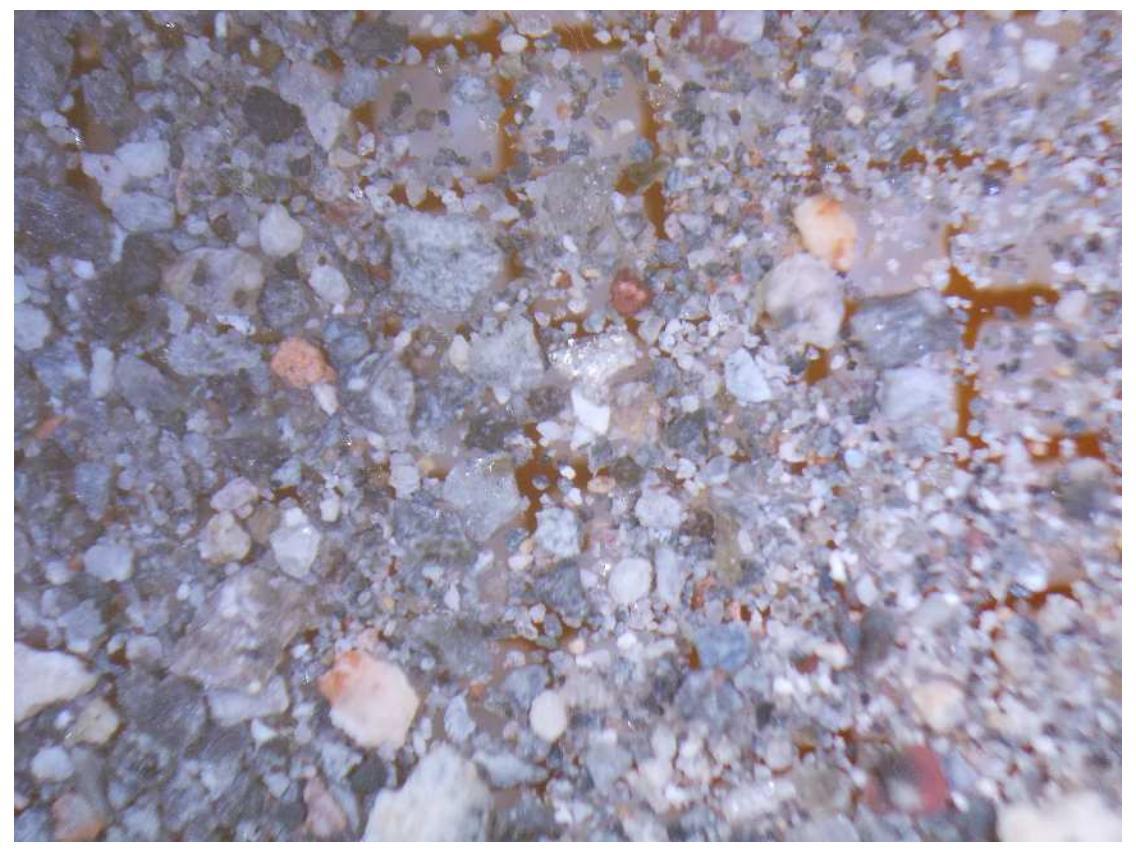
photo 2--全体,石質破片(若干変質)が多い.破片形状は角が取れている
