## 第2章 現象の解析と災害の状況

### 2.1 新潟・福島豪雨の解析と災害の状況

#### 2.1.1 総観場的状況

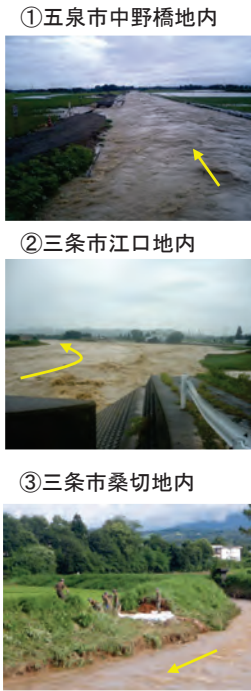
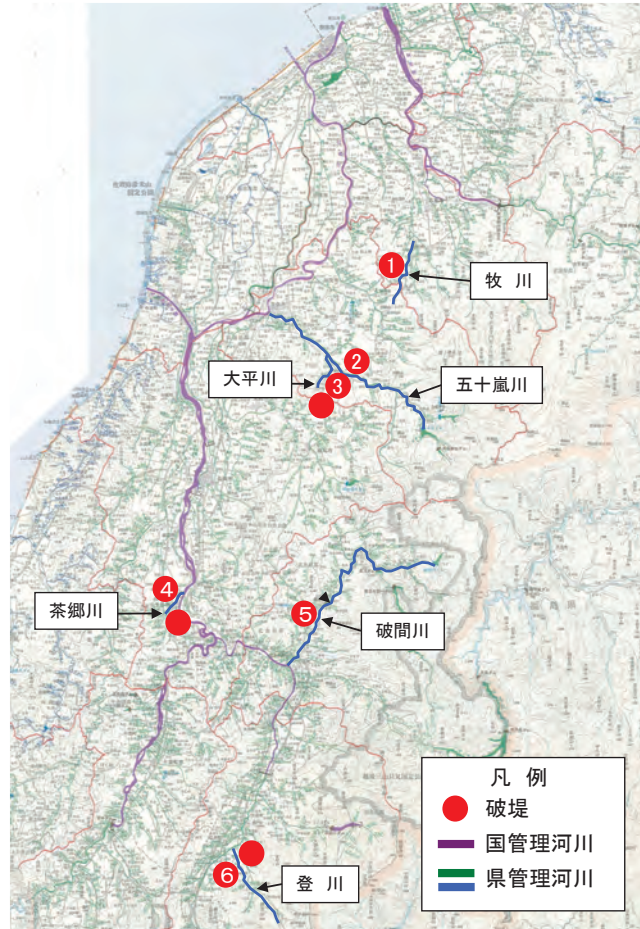
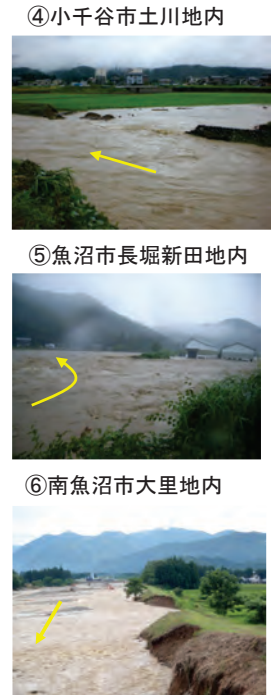
第 2.1.3.1 図 河川破堤箇所位置図 (新潟県土木部河川管理課提供)

第2.1.3.1図に河川破堤箇所位置図、写真2.1.3.1に五十嵐川破堤状況、写真2.1.3.2に茶郷川破堤状況、写真2.1.3.3に信濃川・五十嵐川合流地点の浸水状況、写真2.1.3.4に破間川破堤付近の浸水状況、写真2.1.3.5に阿賀野川（阿賀町「道の駅」付近）の浸水状況を示す。

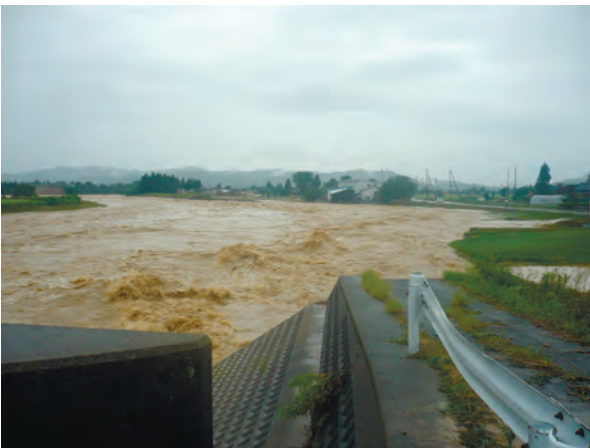
写真 2.1.3.1 五十嵐川破堤状況  
新潟県土木部河川管理課提供

信濃川下流域の被害状況は、五十嵐川の三条市江口で決壊し家屋33棟が浸水したのをはじめ、牧川が五泉市中野橋で決壊した。信濃川中流域の被害状況は、破間川が魚沼市長堀新田で決壊し家屋19棟、登川が南魚沼市大里・三郎丸で決壊し家屋30棟、茶郷川が小千谷市土川・上の山で決壊し2棟が浸水した。更に、阿賀野川流域の阿賀野川、早出川など県内各所で越水し、新潟県内全体では床上浸水1,013棟、床下浸水7,615棟の住家被害が発生した。

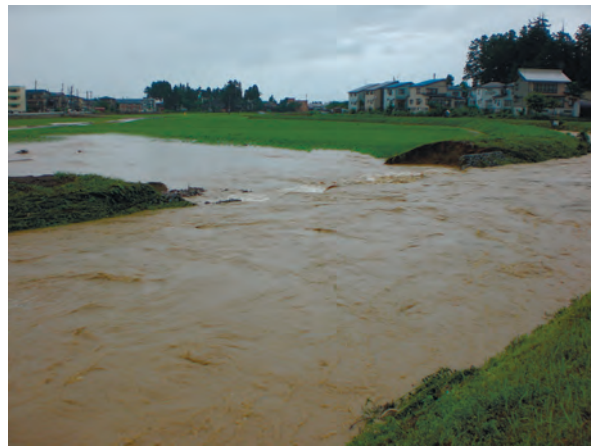
写真 2.1.3.2 茶郷川破堤状況  
新潟県土木部河川管理課提供

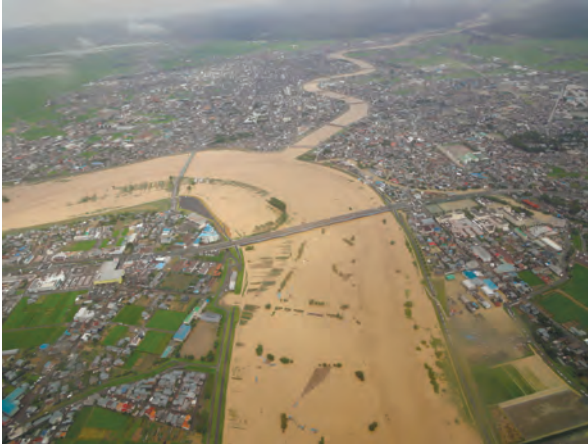
写真 2.1.3.3 信濃川・五十嵐川合流地点浸水状況  
国土交通省北陸地方整備局提供

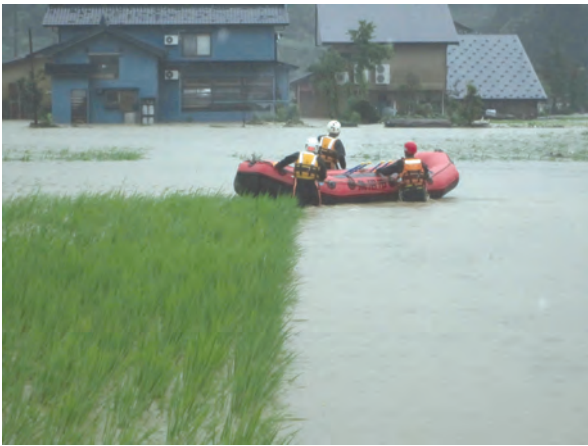
写真 2.1.3.4 破間川破堤付近浸水状況  
魚沼市提供

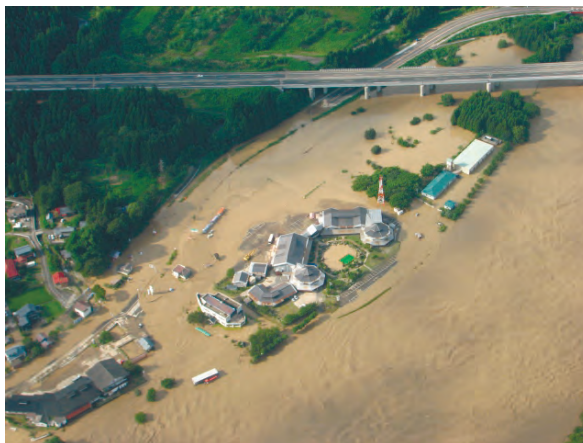
写真 2.1.3.5 阿賀野川  
阿賀町「道の駅」付近浸水状況  
国土交通省北陸地方整備局提供

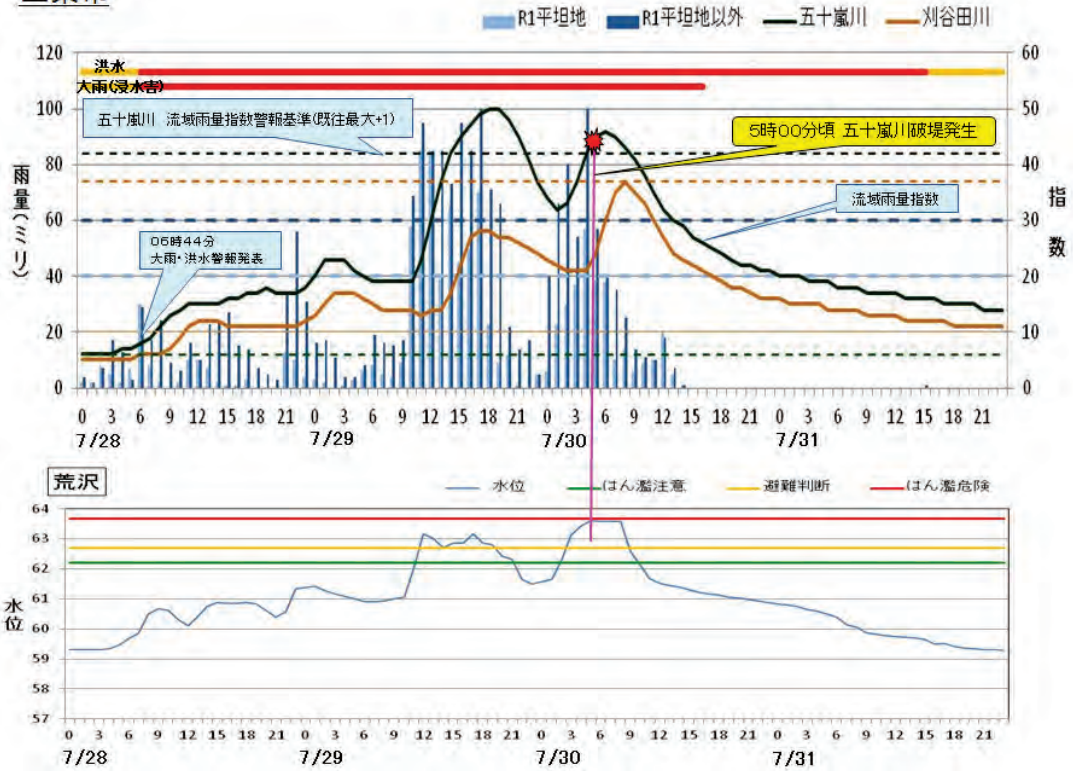
第2.1.3.2図 三条市における流域雨量指数時系列図

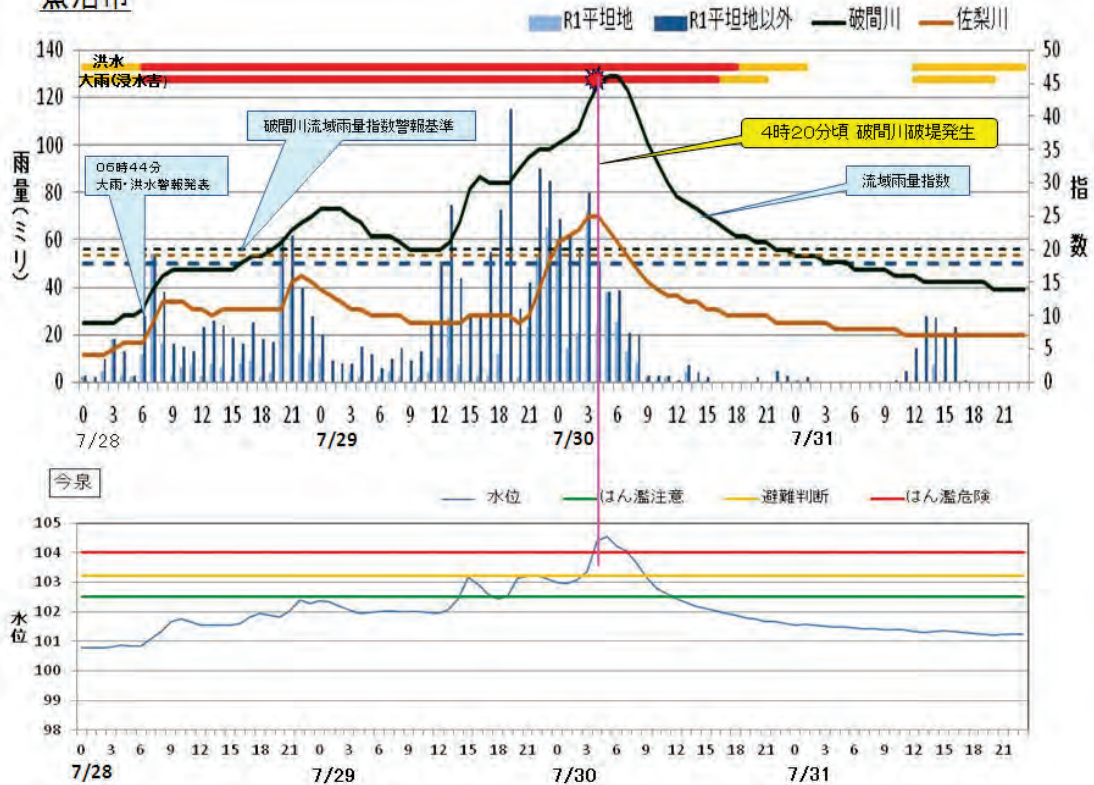
第2.1.3.3図 魚沼市における流域雨量指数時系列図

一方、魚沼市破間川の流域雨量指数は29日12時以降断続的に強まった雨により、30日1時頃に「平成16年7月新潟・福島豪雨」時のピーク値である既往最大値を超え、その後も6時頃まで上昇した。魚沼市今泉水位観測所では、30日3時以降急速に水位が上昇し、はん濫危険水位を超えた30日4時20分頃に魚沼市長堀新田地内において堤防決壊が発生した（浸水家屋19戸）（第2.1.3.3図）。

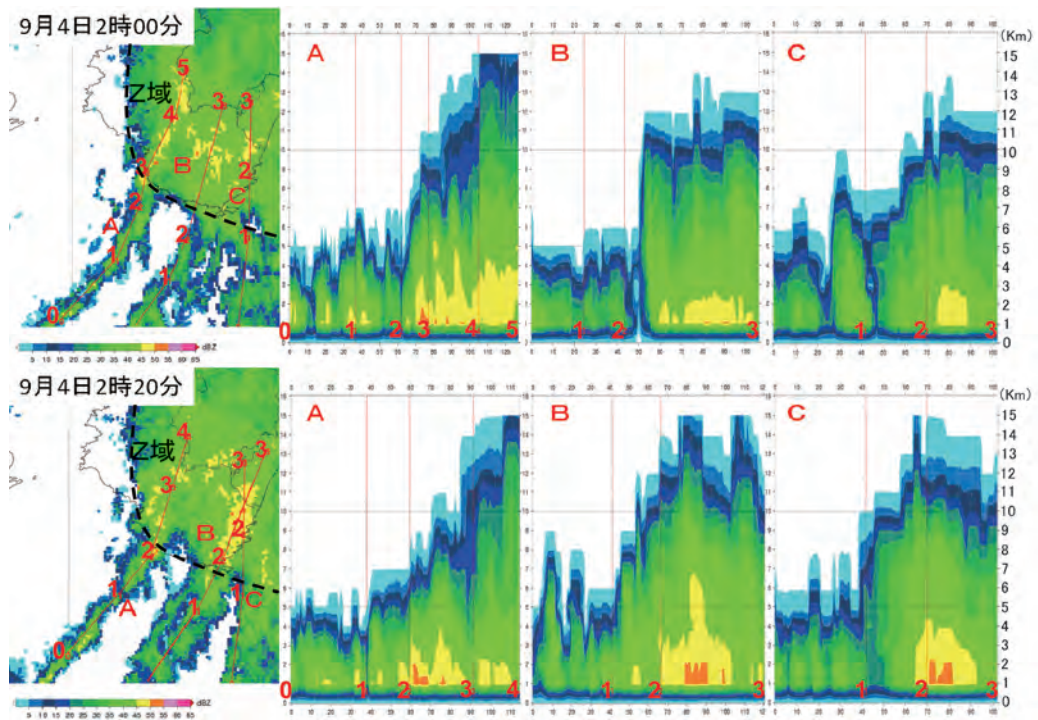
第2.2.2.8図 2011年9月4日2時0分(上段)及び2時20分(下段)の合成レーダーエコー強度断面図  
 左の合成レーダーエコー強度平面図の線分A, B, C, に対応した断面図を右に並べて示す。  
 海上にあたるエコー頂高度が5,000m程度。

第2.2.2.8図に4日2時0分と2時20分の合成レーダーエコー強度断面図を示す。降水域Zに流れ込む線状降水系A、B、Cの海上におけるエコー頂高度は、どの線状降水系を見ても5,000m前後となっている。一方、降水系Zのエコー頂高度は全域でほぼ10,000mを超え、線状降水系と重なった最も高いところでは15,000mに達している。また、下層における高反射強度の起点は、いずれの降水系も沿岸部が基点となって北東進し

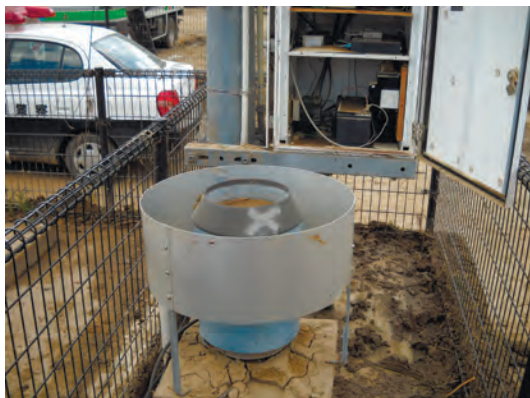
写真 2.2.3.1 水没し機能を失った本宮地域雨量観測所

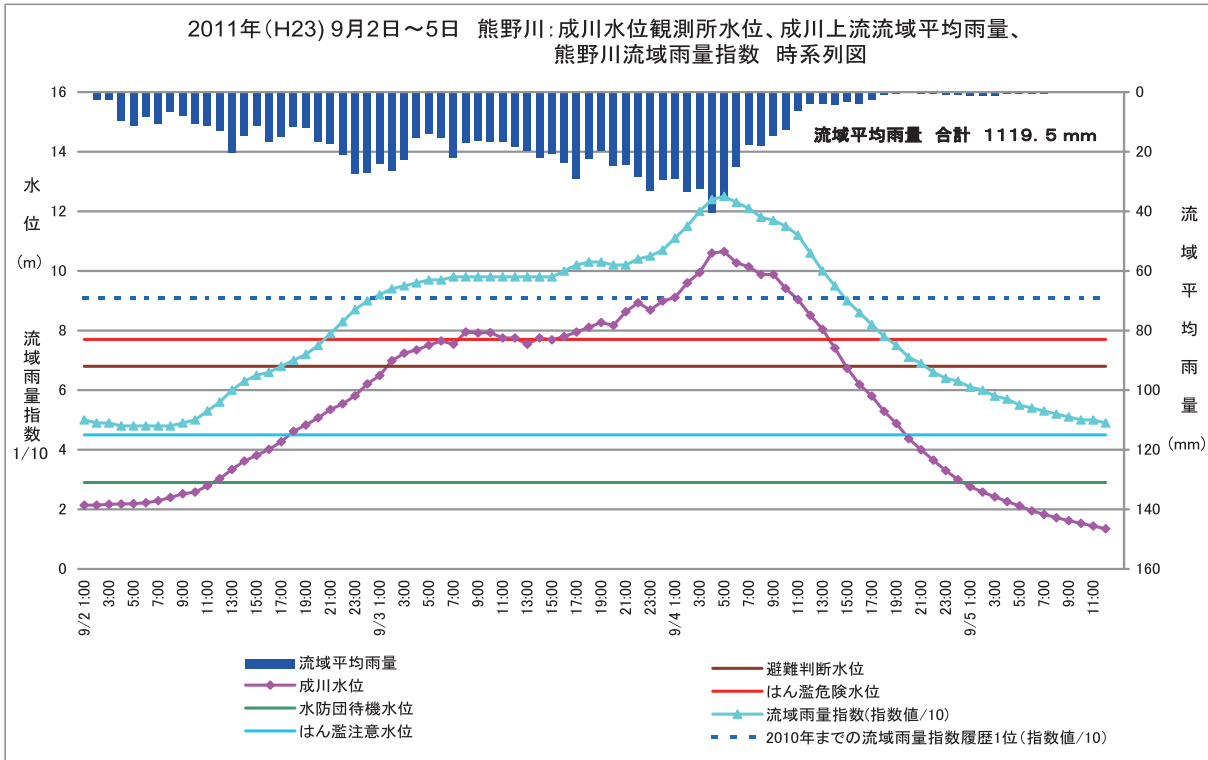
第 2.2.3.4 図 熊野川の成川水位と成川上流流域平均雨量と熊野川流域雨量指数

特に被害の多かった新宮市では、熊野川で3日未明に流域雨量指数の履歴1位を超え、その後も流域雨量指数は下がらず、3日夜遅くから4日未明にかけて更に流域雨量指数が上昇し、5時には流域雨量指数125(それ以前の履歴1位は91)を記録し(第2.2.3.4図)、護岸崩壊や堤防決壊等の被害が発生した。また、古座川、日高川でも3日夜遅くに流域雨量指数の履歴1位を超え(第2.2.3.5図、第2.2.3.6図)、4日未明には、共にははん濫発生情報を発表した。さらに、那智勝浦町の太田川でも3日昼過ぎに流域雨量指数の履歴1位を超え、その後も流域雨量指数は下がらず、4日4時には流域雨量指数37(それ以前の履歴1位は24)を記録した(第2.2.3.7図、図中の水位の途切れは、水位計の水没や障害のために欠測値となったもの、また、各河川及び水位観測所の位置を第2.2.3.8図に示す)。

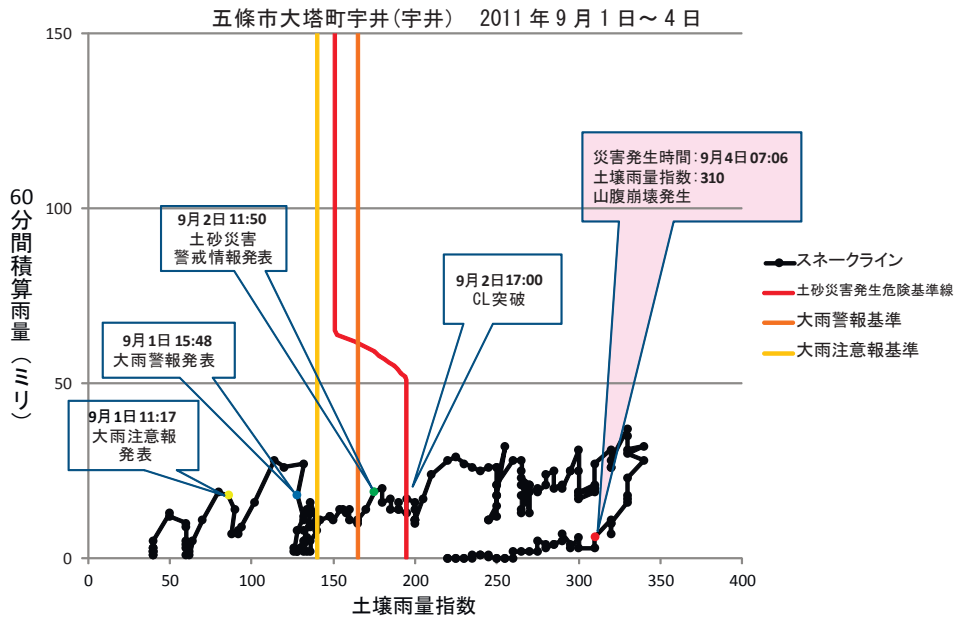
第2.2.3.12図 五條市大塔町宇井地区でのスネークライン (2011年9月1日～4日)

を超える領域が最も広がった9月4日06時に近い時間帯で災害が発生したとみられる五條市大塔町宇井地区におけるスネークラインである。土砂災害発生危険基準線（CL）を突破し、60分間積算雨量と土壌雨量指数のピークが過ぎたあとに災害が発生していた。

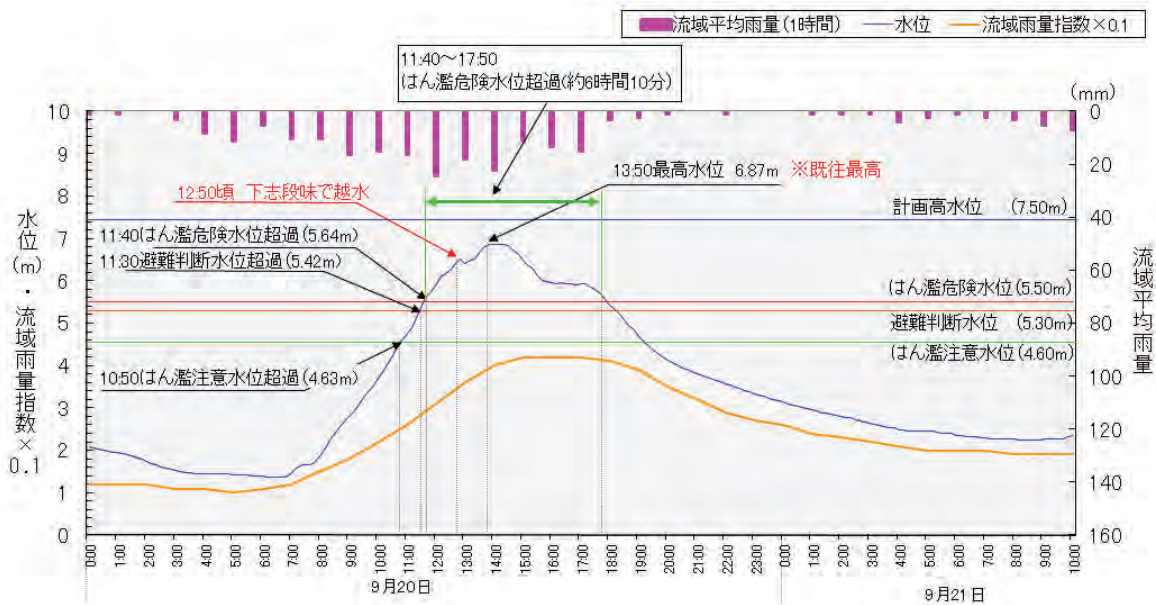
第 2.3.3.2 図 庄内川志段味水位観測所の水位と志段味水位観測所付近の流域平均雨量及び流域雨量指数 (橙色線)  
平成 23 年 9 月 20 日 00 時 00 分～9 月 21 日 10 時 00 分

庄内川の志段味水位観測所付近の流域雨量指数は、水位に比べて上昇が緩やかで 9 月 20 日 15 時頃ピークに達した。既往最大が東海豪雨時の 48 であるが今回の大雨では流域平均雨量が少なかったため、指数値は 42 となり、そこまで至らなかった。
