# 福井県青葉山麓の山くずれ

敦賀測候所

The results of the field investigation on landslide of Aobayama, Fukui Pref. occurred on July 12, 1952 are reported here.

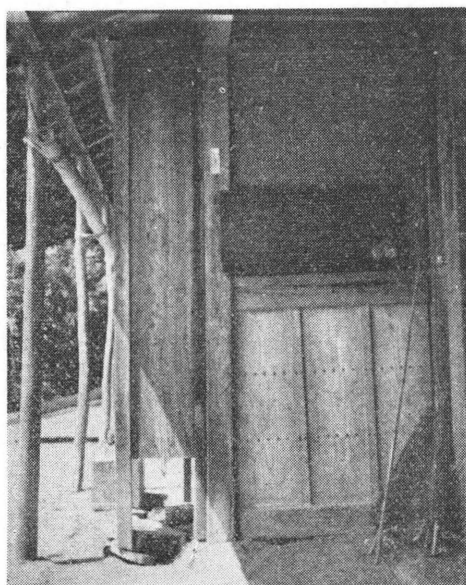
また、第 2 図に示す中山寺北方岡本氏住宅は明治 39 年の山くずれ以来傾斜はなほだしく、終に大正  
元年現在位置に新築したが、写真 2 で見られる程度に家屋にゆるみが来ている。老人の言によれば青  
葉山の東側山腹は明治 29、39 年にも今回の山くずれ地域附近に小規模ながら山くずれがあったとい  
う。また青葉山腹の北西側にもしばしば地すべりがあったという。今回の山くずれ区域の下方海拔  
20 m の村道脇の切通しの断面では道路面高にはハマグリ貝がらを含む泥板岩の上面が見え、その  
上に厚さ 3 m の淡褐ローム層その上に厚さ 3 m の褐色粘土層が見える。基盤は明りように認めるに  
至らなかつたが、前記海拔 120 m の地下水流出口底に見える安山岩かと思われる。

写真 2. 柱・壁・腰板のゆるみ  
(岡本氏宅)

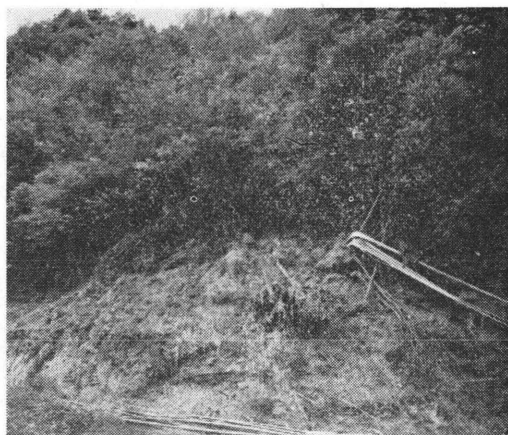
写真 4. 第2図C点の小丘に孟宗竹  
が乗り上げたもの

写真4は第2図中C点の小丘（高さ地上4.8m）の立木に根付きの竹が移動し来り、引掛って残ったもので、小丘をおおう雑草は一帶に水田の泥が附着している。泥土は第2図DEの道路を越えて、なお、その東側の水田までも埋めたため結局FGの長さにわたる範囲の階段式水田は今後耕作不能になった。第2図H点（海拔55m）には今回の山くずれのため地下水脈が4個（写真7）露出し中央の大きいものは口径10cmで泥板岩層と粘土質ローム層の境に開口していて、チョロチョロと水が流れ出し附近は砂、粘土を洗い流し泥板岩が露出している。現場の地表面中上方はローム層の破片で下方部は、この間隙を粘土が埋めていて、上方道路脇の竹やぶの竹は500mくらい下方に移動したのものもある。

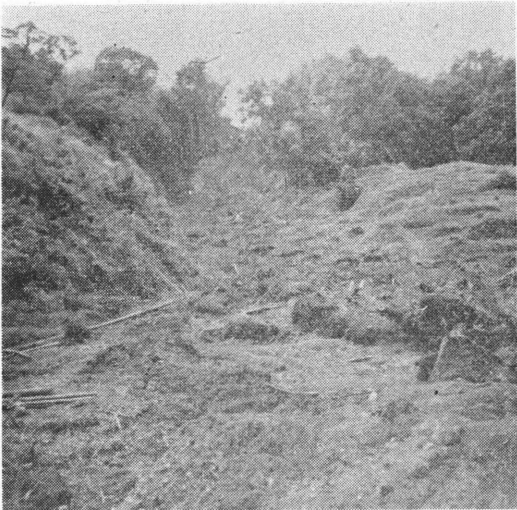
写真 6. 第2図A点より見上げたもの

れがあったというが、踏査のころには最早こん跡をも止めていない程度であった。前記岡本氏宅では第3図に示す地割れができた。また、前記市倉氏宅では土間に幅2cm長さ20m位の地割れが一條南北方向に生じ両側は極低なく1か月後も割目の変化は起っていない。山くずれ現場は第2図に示す区域で、市倉氏宅東側道路から E15°S 方向に撮影したものが写真5であって、また、下方第2図A点から見上げたものは写真6である。B点における孟宗竹林の残留した部分は写真3である。

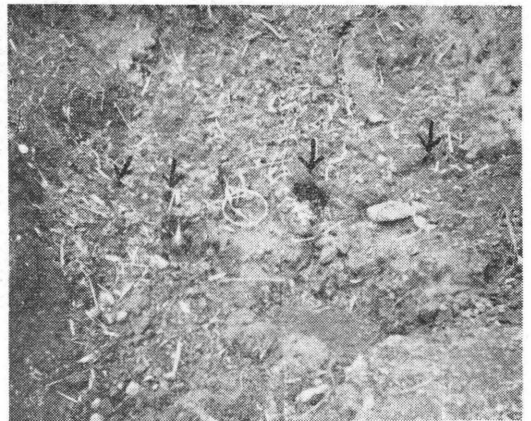
写真 7. 第2図H点における地下水脈  
4個の露出
