カムチャッカ地震調査報告

1. 概 観

3. 調査報告

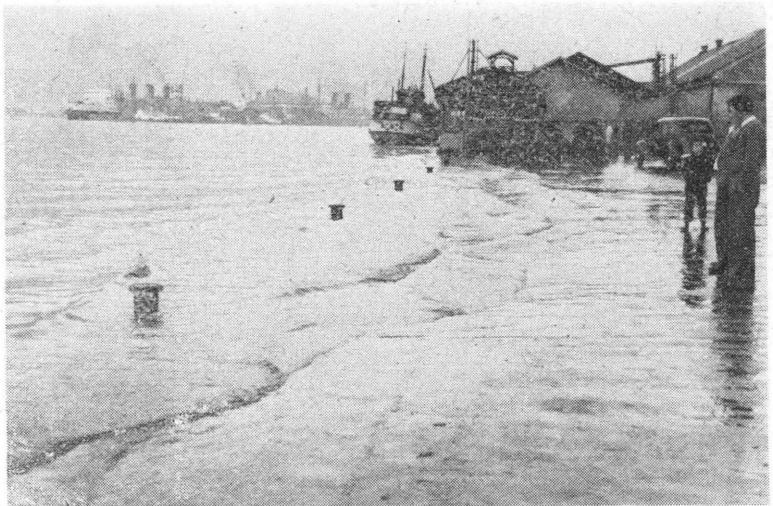
写真 函館市内郵船浜岸壁を洗う津波(5日16時)

- (i) 駅前マーケット, および郵便局郵船浜倉庫一帯の浸水.
- (ii) 真砂町渡島支庁地下室の変電室ボイラー室 150 cm の浸水.
- (iii) 豊川町大洋漁業会社倉庫, および真砂町日本冷蔵会社倉庫浸水.

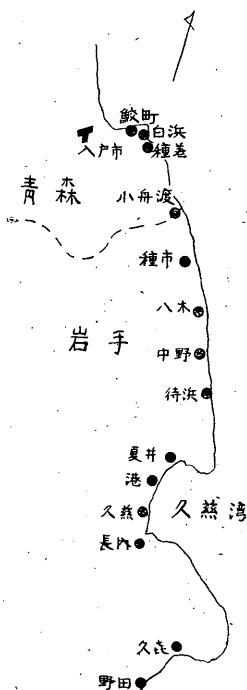
Fig 5.1 青森県鮫町一岩手県野田の略図

八戸市湊町 津波は6時40分ごろ認められた。この波は小波が幾度も出現後ゆっくり襲来した。

川では、漁船は航行した（河口の急流部は困難）が、ローリングのためイカの荷あげが困難、小舟は引き潮のため2～3か所で座礁した。上げ潮は普通時より目測で最大約120cm、潮の速度は上げ、引き約5ノット、津波は新井田川河口上流1kmの岩城セメント会社岩壁で8時14分に約20cm増水、同川下流の湊町河岸低地に浸水した。

八戸市鮫町 鮫角でアグリ網1が流失した。

八戸市白浜，南浜，深久保 白浜では5時すぎ引き潮顕著，昼まで3～5分ごと，のち衰えつつ19時まで津波襲来，最高波10時，2m，南浜深久保の防波堤基礎工事破壊。

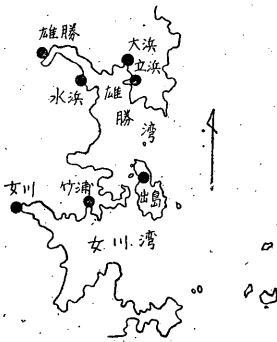
Fig. 8.6 雄勝—女川の略図

雄勝湾—女川湾 最高波の調査結果は第8.1表のとおりである(11月9日調査、第8.6、8.7、8.8図参照)。

地別	床上	床下	計	摘要
桃浦	9	5	14	家屋の大破傾斜 6
月浦	3	15	18	
荻浜	13	12	25	
小積	16	3	19	
牧浜	3	9	12	
竹浜	2	3	5	
鹿立	4	4	8	
福貴浦	2	6	8	
合計	52	57	109

堤防護岸	小積部落	大破欠壊	200 m
	牧浜	〃	60
	狐崎	〃	5
	牧浜	大き裂	10
橋りょう	荻浜部落	流失	7 m
	牧浜	〃	5

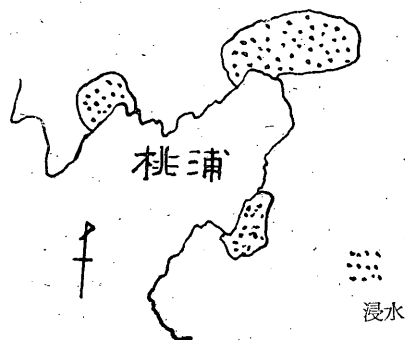
Fig. 9.6 桃浦の浸水

桃浦 津波は5日8時ごろ海ぶくれ状に襲来し, 約30cm引いて約5分後に約60cmの波が襲来, ついで1.5m引いて普通海面に復してから護岸下60cmの高さの波が押しよせ, 次に約20分間100m以上も海底があらわれて人々が魚とりをするほど潮がひいた。9時すぎ, 海水は当時の干潮位になり, 約5分の短周期で上下動をくりかえしながら満潮位に達し, 10~

11時に護岸下約30cmの高さの大波が襲来して防波堤を海水に没し, 小川逆流して川沿いの低地の家屋に浸水した(第9.6図)。

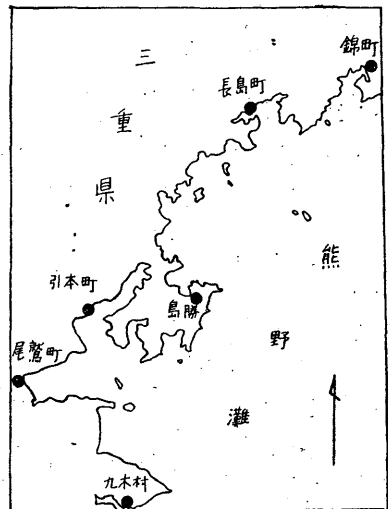
Fig. 15.1 尾鷲町附近略図

尾鷲 (第 15.1 図参照) には 05 時 55 分ごろ, 津波の第 1 波が到着し, その周期は約 25 分, その全振幅は約 60 ~ 70cm で, 海水は白く濁った. 07 時 30 分ごろ, 第 2 波と思われるものが襲来し, 全振幅は次第に小さくなった. 海面は平常より約 50 ~ 60cm 高く, この状態は翌朝まで続き, 次第に平常に復した. 被害は第 15.1 表参照.

第 15.1 表 尾鷲町附近の津波被害

地名	種 別		道 路 被 害	田畑被害	木材流失
	床上浸水	床下浸水			
錦 町	戸 10	戸 20	矢口 ~ 島勝間 300m 冠水 30cm	3町歩冠水	50 石 いかだ
長 島 町	1	15	耕作道若干	—	80 石
引 本 町	—	50	耕作道 130m 決壊	—	—
尾 鷲 町	—	6	—	—	—
九 木 村	—	—	尾鷲 ~ 島勝間 バス 欠行	—	—
