長岡地震調査報告*

新潟地方気象台・長岡気象通報所

I 調査報告**

II 踏 査 報 告*

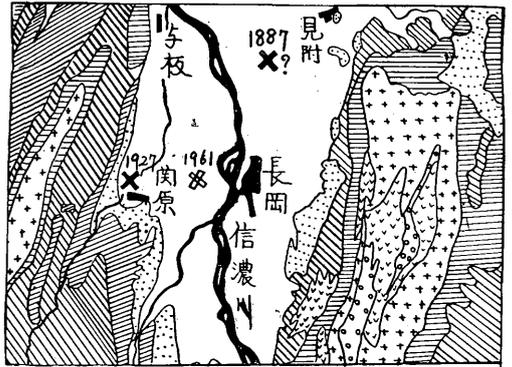
長岡市周辺は、第1.1図の如く信濃川流域の平野部に位置するが、この地域の下層には古生層が分布しその上に第三紀層（魚沼層群等）が広く分布したい積している。このたい積の進行過程で古生層が地向斜を起し、その結果第三紀層は厚い所で10km近くに達している。更にこの上に第4紀層の洪積層および沖積層がたい積、この間に地殻運動による褶曲作用で出来た低い所にはこれ等の

層が厚くたい積している。信濃川沿岸ではこの内最も新しい沖積層のたい積が発達しているが、特に西岸は川が蛇行している側にあるので、東岸の旧市内よりもこの層が厚くたい積している。このため川西地区は遙かにぜい弱な地盤になっていて、地震による被害を受けやすくなっている。

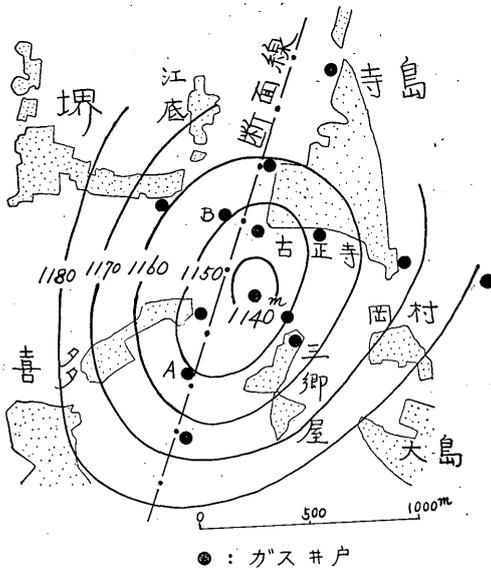
第 1.2 図 西長岡油田西山層上限の等深度線

なお第1.2図および第1.3図に震央付近の地下構造を示す。三郷屋、古正寺、寺島の線が背斜軸になっており、ガス井戸がこのあたりに分布している。地下約1,200mまでの地層についていえば、800mくらいまでは砂、粘土の互層をなしており、それ以下では頁岩層をなしている。

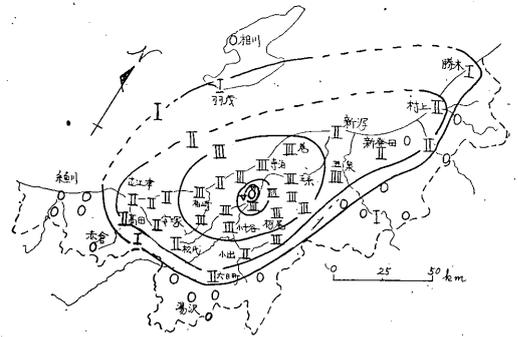
第1.4図 震度分布図

第1.4図の如く有感域は、海岸線の方向に沿って細長く北東から南西にかけだ円状に分布しており、長軸は130 km、短軸 60 km となっている。当地方は、信濃川流域及び海岸線に沿って北ないし北東に平野が伸び、この上に沖積層がたい積している。これに反し山嶽丘陵地帯は、洪積層或は第3紀層よりなる堅い地盤に覆われているため、震度は、地盤のぜい弱な平野地方に拡がっている。

なお輪島 ($\Delta=184$ km)、石巻 ($\Delta=242$ km) で震度 I となっているのは、異常震域によるのではなからうか。これらを除けば有感半径は、約 130 km となる。

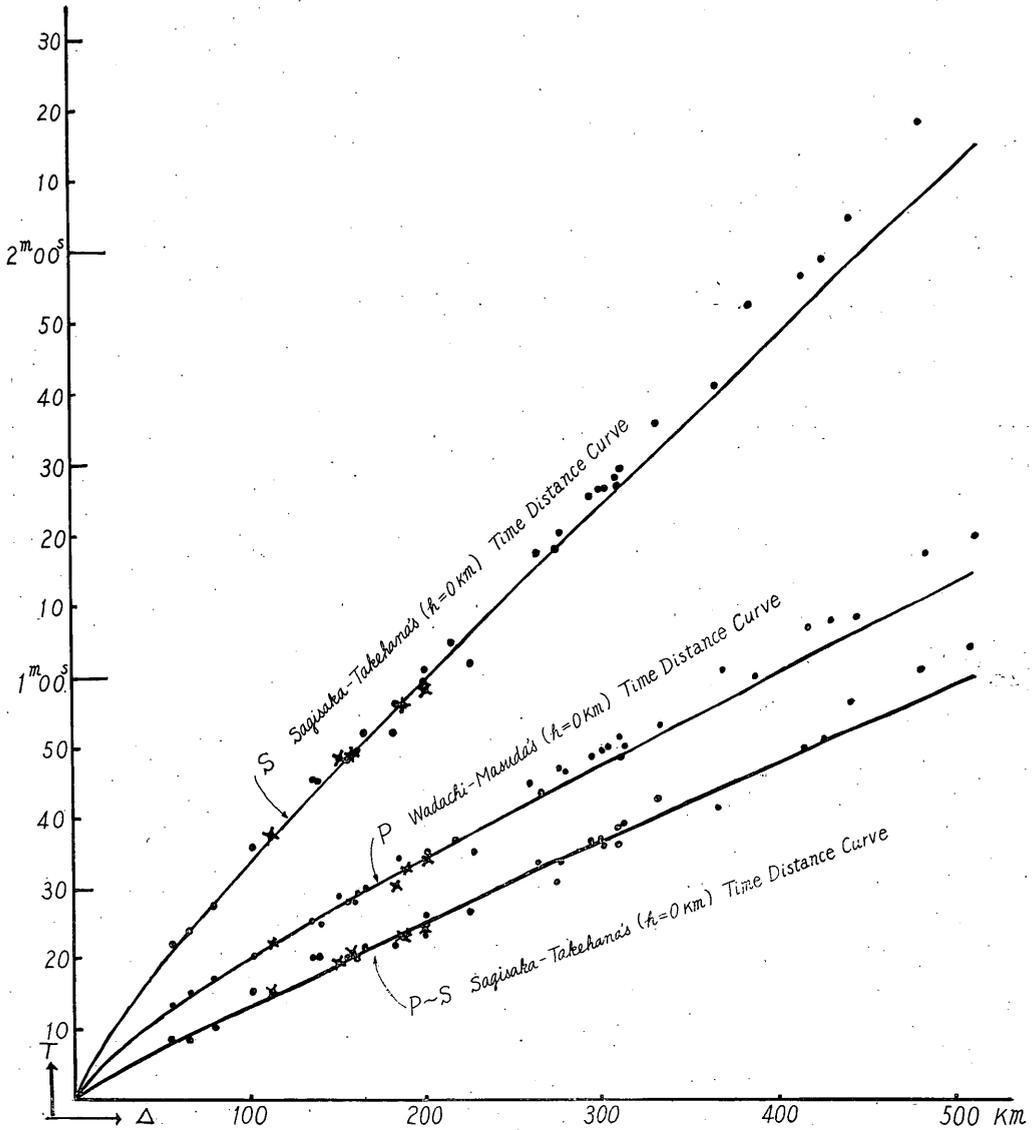
第1.5 図 P, S および P-S 走時曲線
 ● ウィーヘルト式または普通地震計
 × 電磁式地震計またはガリッテン地震計

第1.5図は、第1.1表の結果をプロットしたもので、震央距離の算出は、地震観測法によった。

先ず P 波は、200 km くらいまでは比較的明瞭であるが、それ以上になると相の立上りは不明瞭になり、300 km 以上では、初動の読取は困難で時には \bar{P} を取っていることもある。これに和達、鷺坂、益田の走時曲線を適用すると、 $h=0$ に一致する。また S 波および P ~ S についても各点は、大体鷺坂、竹花の $h=0$ の走時曲線に一致するので、これらの結果より震源の深さは 0 ~ 5 km くらいとなる。この図では輪島、仙台で P、S 共に 2 ~ 2.5 秒くらい早過ぎることが特徴で、異常震域と関連して今後調査の要があると思われる。

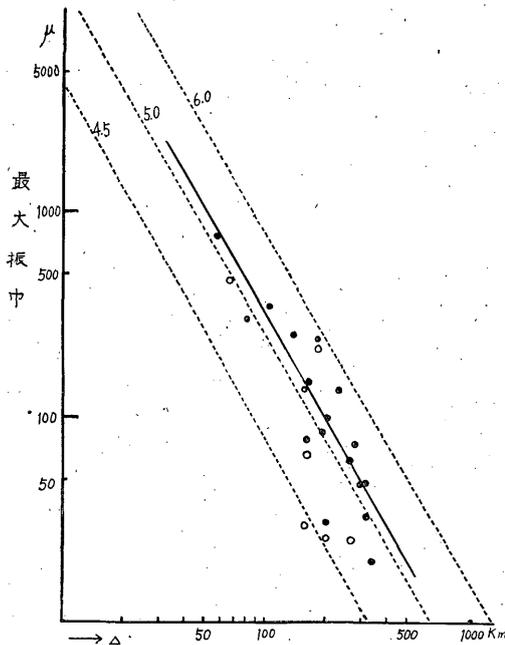
第1.6図 長岡地震規模図

強震計による観測資料は少ないので、ウィーヘルト式地震計、電磁式地震計および普通地震計で観測された各地の最大振巾（水平2成分の合成値）にその官署の地盤係数をかけこれを A として次式により M を計算した。

これを第1.6図に示す。点のばらつきはあるが、 $M=5.1$ の所に線が引かれるようである。各点について調べると

普通地震計の場合は、だいたい少さく出る傾向がある。一方大きく出ている所は輪島、仙台、酒田の三点でこの内輪島、仙台は走時曲線の所でふれたように、異常震域との関連も考えられ、酒田は最上川河口の三角洲上に位置し、沖積層が厚くたい積し軟弱な地盤（地盤係数0.7）を形成しているため、特に振巾が大きくなっていると思われる。

● ウィーヘルト式または電磁式地震計
○ 普通地震計
最大振幅：水平動成分の合成値

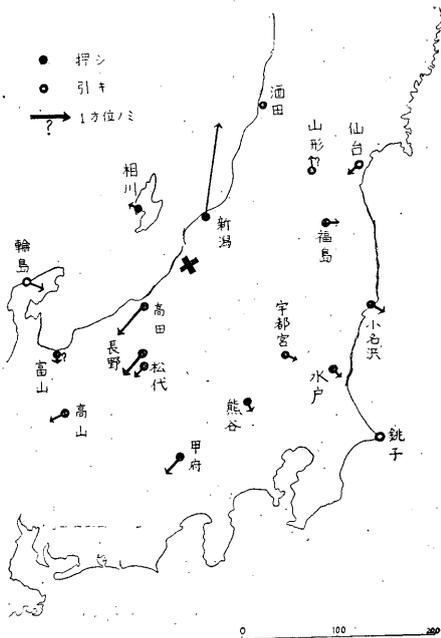
第1.7図 初動分布図

地震の規模が小さいので、初動方向は限られた範囲でのみ観測された。これを第1.7図に示す。これを見ると大部分が押しで、引きは仙台、輪島、銚子の3か所である。すなわち近距離は、押しのみがあらわれ、引きは180km以上ではじめて出ている。このため、初動方向の明確な分離が困難なので、節線は省略した。

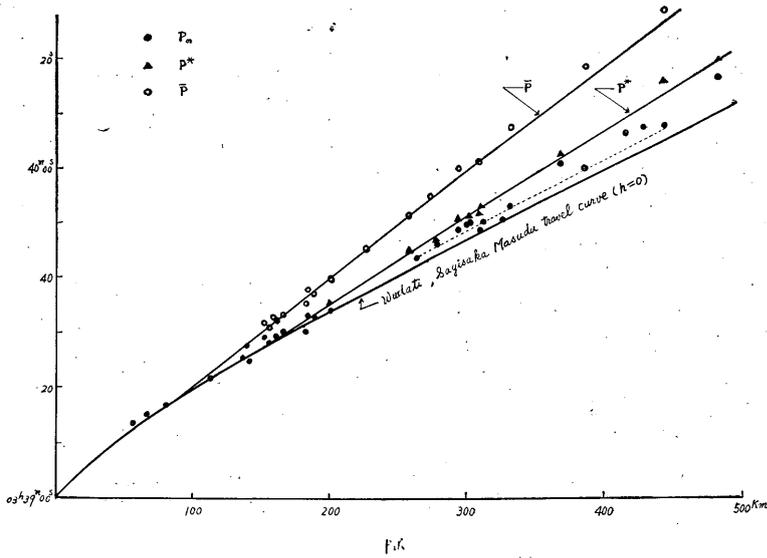
第1.8図 長岡地震 P 波の走時曲線

当台に集めた各気象官署の記象紙について、可能な限り \bar{P} および P^* を験測した結果を第1.1表に掲載してある。これらの結果をP波走時曲線と共にプロットしたのが、第1.8図である。この図より、 $\Delta=80$ kmおよび160 kmの2点が転向点となり、 \bar{P} および P^* の走時曲線が引かれ、各々の速さ $v_P=5.1$ km/s、 $v_{P^*}=6.2$ km/s が得られた。また地殻直下のPの速さが $v_P=7.5$ km/s となるから、次式¹⁾よりモホロビチック層の厚さが求められる。

ここで $h=0$ として上記の値を代入すると、 $H=26$ kmとなり、第1.9図の如く第1層および第2層それぞれ13 kmとなる。

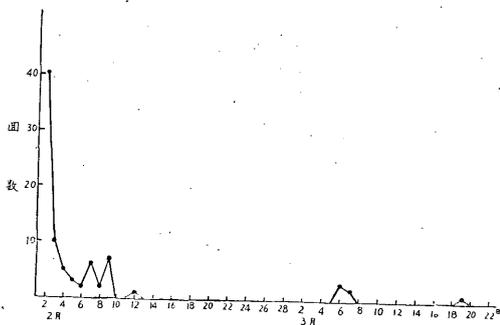
第1.10 図 日別余震回数

今回の地震では、震源地の長岡に地震計がないので、正確な余震回数是不明であるが、長岡通報所における有感回数を第1.10図に示す。図より明らかなおお、余震は正常な減少を示したが、一たんおさまった余震も3月上旬震央付近で震度Ⅲを含む前後5回の地震を感じ、人々を驚ろかせた。これ以後しばらくとだえたが、5月30日再び余震のうちで最大と思われるものが発生した。

この時震央付近では、震度Ⅳくらいでその位置は本震よりやや北寄りではないかと思われる。しかし、幸いにもこの1回だけで以後は全くおさまっている。

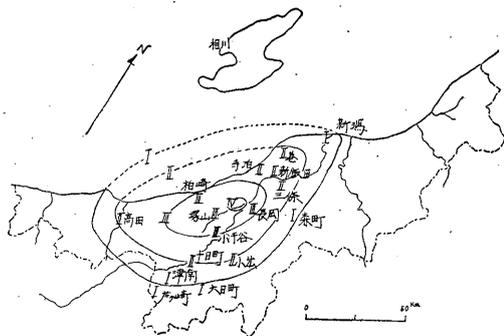
第1.11 図 昭和2年関東地震々度分布図

関原地震の震度分布第1.11図は長岡地震によく類似している。しかし被害の程度はけた違いに後者が大きい。この理由として、次の諸点があげられる。

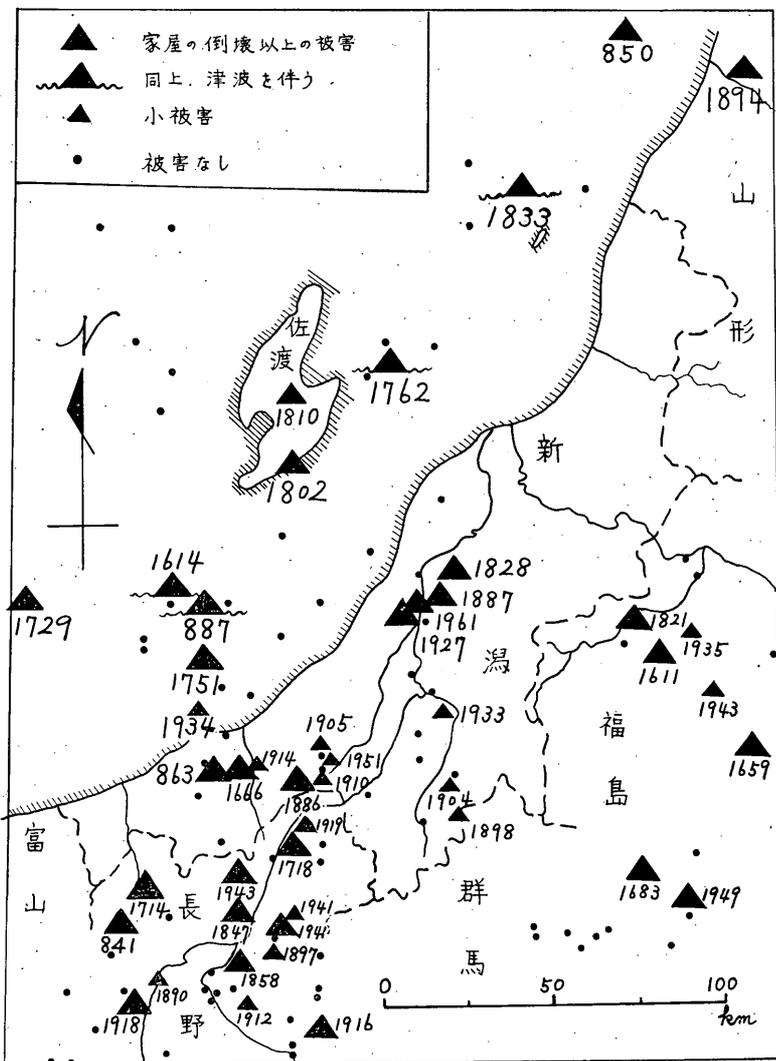
第1.12 図 新潟県およびその周辺における顕著地震の分布 (850~1960)

新潟県は内側地震帯に属するが、さらに細分すれば、陸地は信濃川地震帯と姫川、天竜川地震帯に属するといえよう。1.12図でも明らかなように、県中央部以南に被害地震が多く以北はほとんど発生していない。

信濃川地震帯は、局発地震が特徴で震源も浅い。したがって1828年の三條大地震、1847年の善光寺大地震を別としても、その被害地震の規模6前後のものが多い。しかし、長岡付近の地震は関東地震、長岡地震ともに、 $M=5.1\sim 5.3$ 程度のもので大きな被害を出している。このことは、同地震帯に属する長野県北部でもあまり例を見ないものである。県内の信濃川地震帯のうちで、長岡・三條付近の発生密度が大きく、大体30~40年に1回は被害地震がある。県内信濃川沿いの地震は、その規模5程度のものであっても、油断出来ないことを今回の地震は我々に教えてくれたものといえよう。

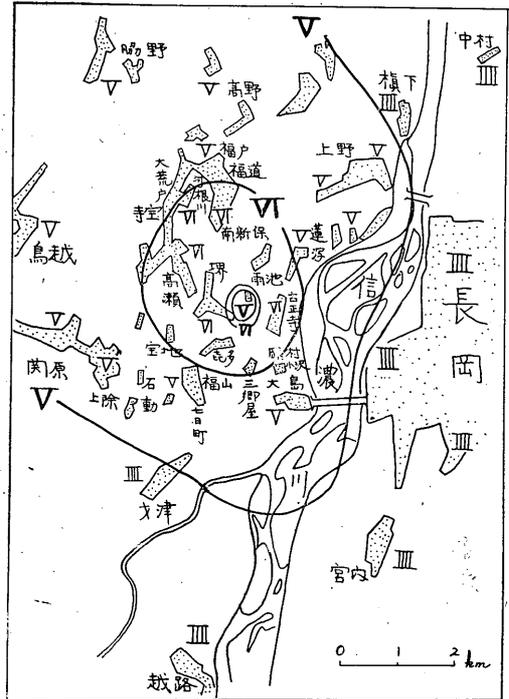
第2.1 図 震央付近の震度分布

被害の分布状況によれば倒壊家屋の生じた震度Ⅵの区域は第2.1図のようにほぼ直径3~4kmのごく狭い範囲となる。隣接の三島町の藤川、上條および宮内町、越路町等における被害状況をも考慮すると、被災地の震度分布は、ほぼ北西-南東方向を長軸とするだ円形をしているように見える。被害範囲よりみて震源の深さは非常に浅いものようで、震央は一応この震度Ⅵの分布の中心付近とみてさしつかえないであろう。

震度Ⅵの区域内の塚部落東端部から江底にかけて、小範囲ではあるが震度Ⅴ程度の被害の比較的すくない区域が存在している。この理由について現地住民は、この区域の土質(粘土質)と古正寺付近等(砂質)とのちがいのためであろうと述べている。

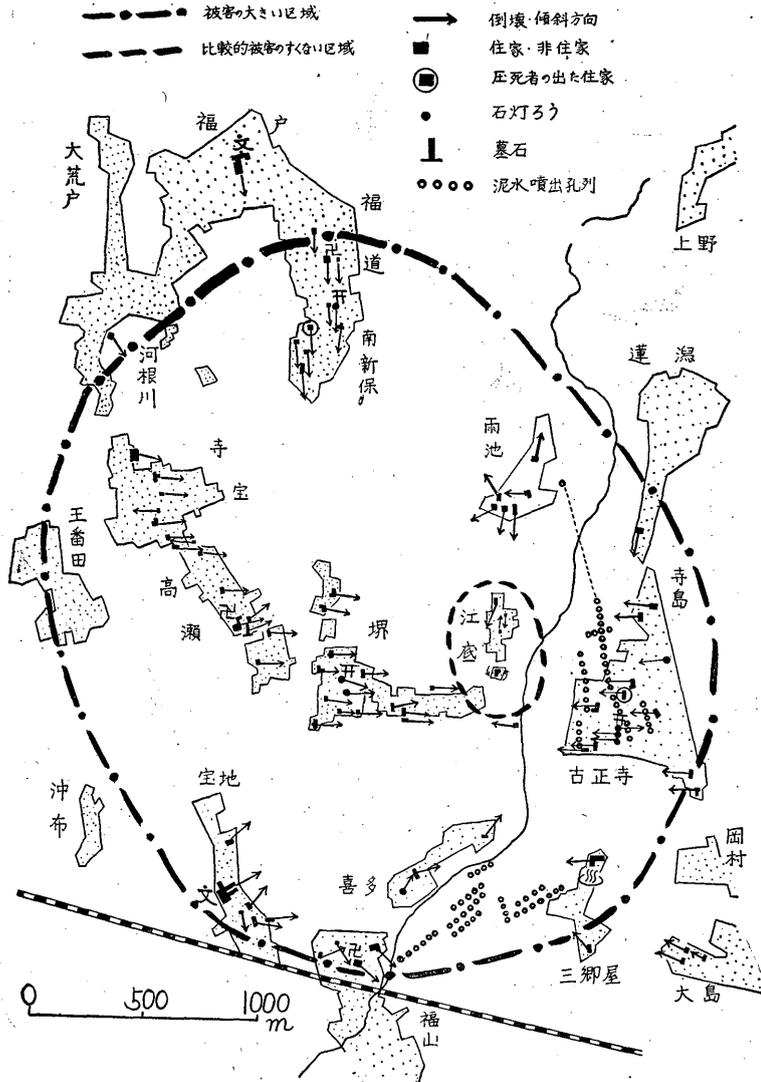
第2.2 図 家屋等の倒壊傾斜方向分布図

えば塚部落では棚上の南向きラジオは、たいして変位していないのに、東西向きにおかれたテレビは倒れている。大荒戸の北部では大きな被害はないが、ほぼ南東方向に震動し壁、筋かいなどは、東西方向のものに被害が多い。電柱上のトランスもその土地の震動方向にズレている。古正寺、塚では、南北に連なる雪面上の割れ目(巾数 cm 程度)が多数並行して生じているが、これは家屋等の倒壊、傾斜方向とは直角な方向である。家屋等の倒壊・傾斜方向が、きわめて整然たる分布をしていて、いずれも被災区域の中心付近を指向している。これは第2.2 図のとおりである。

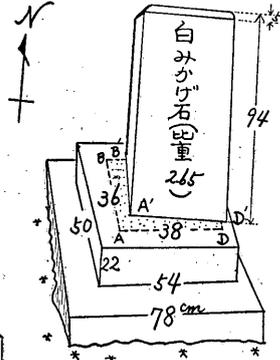
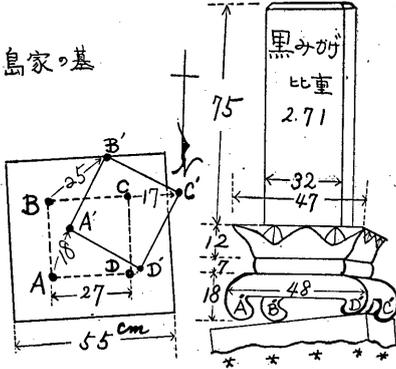
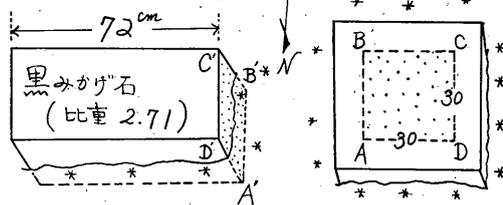
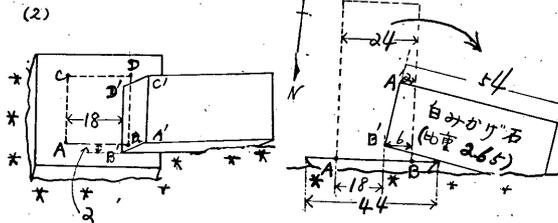
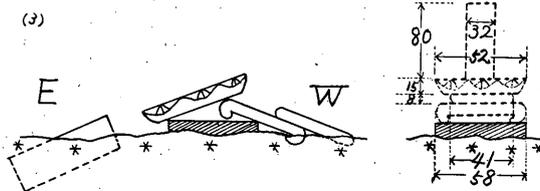
第2.3 図 墓石の倒壊・回転の状況 (高潮・妙楽寺)

墓の石塔の $\frac{2}{3}$ 以上が雪に埋まっているものは、倒壊していない。ほ $\frac{2}{3}$ 以上が雪面上に出ている65基のうち、25基（38%）が倒壊し、この25基のうち20基（80%）は、東方に倒壊している。

また倒壊をまぬかれている石塔のうち時計廻りに回転移動しているものは4、反時計廻りのものは1基で、ほ $\frac{2}{3}$ 時計廻りのものが多い傾向がある。このほかに大型の墓は、基とも芝台、大台は西側に、上台、石塔は東側に倒れている。墓石の倒壊・回転・移動状況については第2.3図に示す。

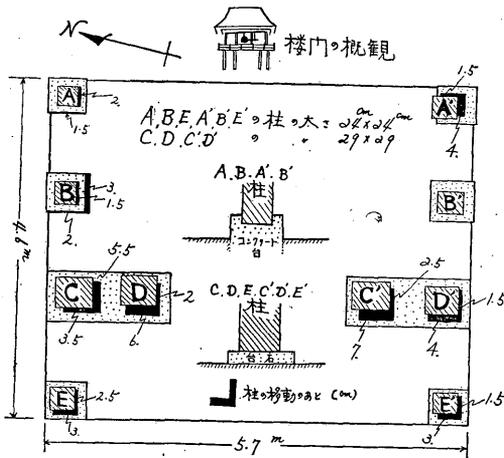
第2.4図 妙楽寺楼門の脚柱の移動状況 (cm)

楼門全体が北東方向に移動したことは柱の移動跡がよく示している（第2.4図）。柱は東方に傾斜している。本堂の直径30cmのけやき柱も東方に約 $1\sim 2^\circ$ 傾き脇仏などの小仏像は東方に転落した。

A・Bはコンクリート台も移動 B'は台石が粉砕されて移動量は不明 A'のみはNNWに移動している

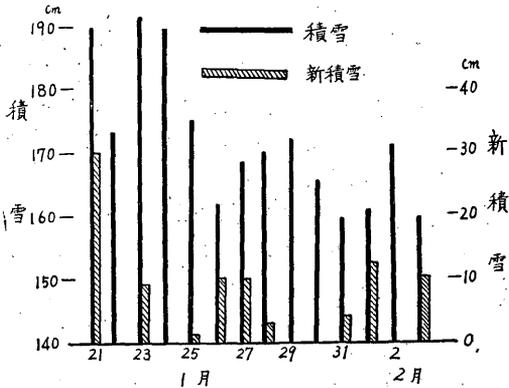
第2.5 図 積雪および新積雪の状況
(長岡通報所)

現地の積雪は150～170cm、所によっては200cm近くはあり、昨年末の豪雪による積雪がつづいているために、表面付近をのぞき全層がざらめ雪（密度0.47）化して、重量を増すと同時に衝撃に対しては抵抗力を持つようになっていた（第2.5図）。

雪中に埋もれている石灯ろう、こまいぬ、墓石などには異常はなく、電柱、電線などの配電、通信関係の故障、障害も意外にすくなく鳥居、記念碑などの倒壊も皆無である。また雪中に埋もれていたサイフォン型の樋管もなんら異常はない。これは密度の大きい積雪が、緩衝作用あるいはダンパー作用の働きをしたためであろう。

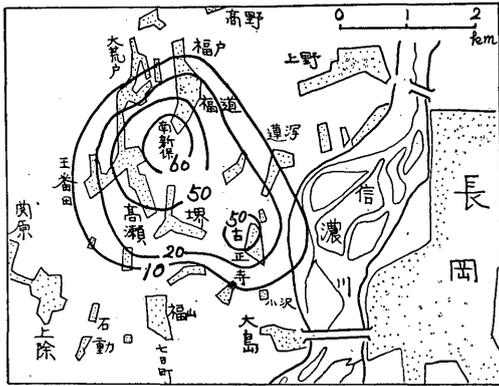
第2.6 図 住家全壊率分布 (%)

第2.6図は、第2.1表より算出した住家全壊率分布図である。今回のような典型的な局発地震では、同一部落内でも位置により被害程度が異なるうに、部落の境界が入り込んでいたりすると、部落単位で被害率を比較しても必ずしも正確な分布が求められない。また被害表の数値そのものにもいろいろな要素が入りこむおそれもある。

第2.6図では南新保付近について古正寺付近に最大被害区域がある。たゞ南新保は、全戸数が非常にすくないので、被害率から直ちに南新保が最大激震地であるとい得るかどうかについては検討を要する。踏査の実感では、古正寺部落も南新保に劣らず被害を生じている。しかしこの分布図は大勢としては第2.1図の震度分布図と合致している。この震度分布の中心から約4 km はなれると、被害はほとんど生じていない。

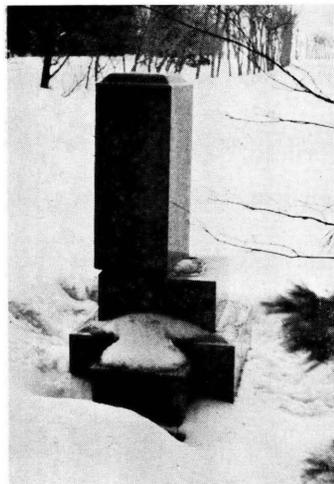
高瀬部落

妙楽寺境内の白みかげ墓石が
東方に移動した状態

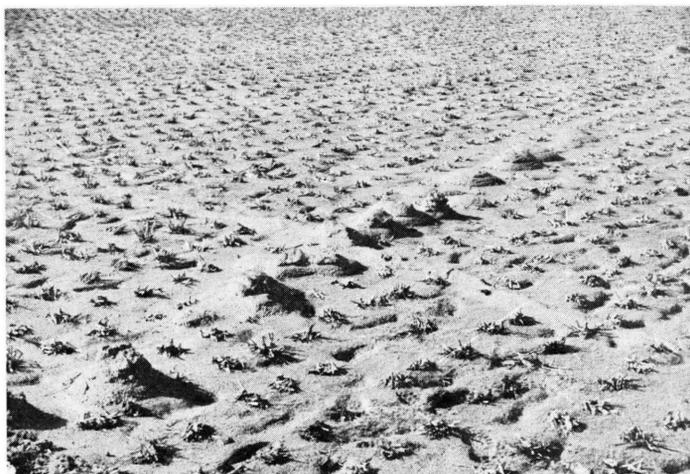
古正寺部落

この噴出たい土の群は、古正寺より雨池部落にかけて存在するものは NNW～SSE 方向に、喜多・三郷屋両部落中間地区にあるものは NE～SW 方向にそれぞれ数條並行して走っている。しかしこのほかの地区には発生していない。これらの噴出孔は単独に発生しているものもあれば、また密接して発生したために一連のうねの形をなして連らなっているものもある。

土砂の噴出群がこの部落の北西方で直交している

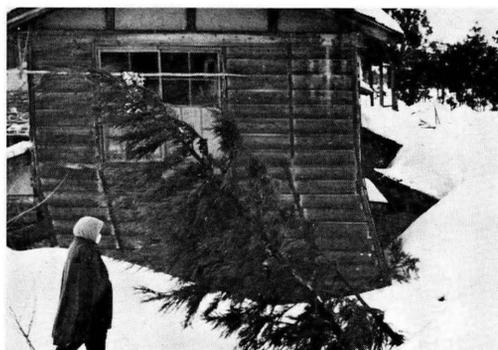
福道部落

2階建の新しい家屋、南に傾斜

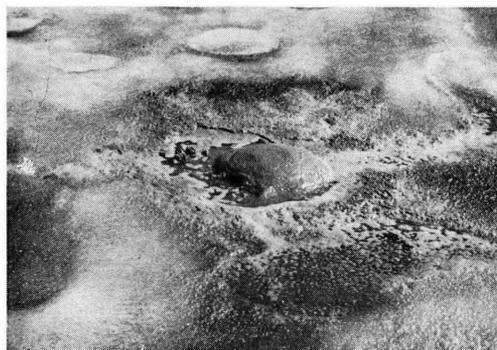
古正寺部落

付近の残雪には亀裂が残っており、雪は土砂で汚れている
大きさは上と大体同じ

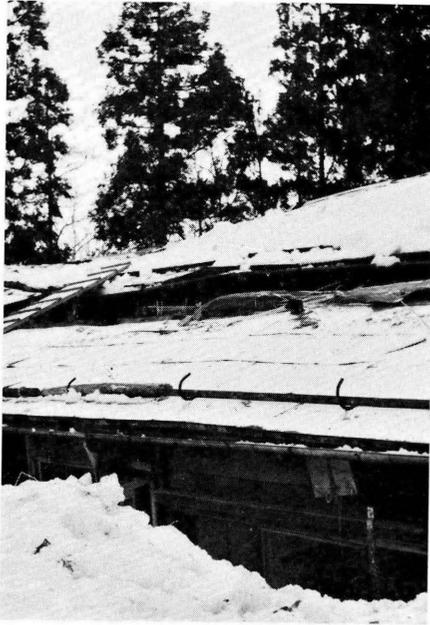
古正寺部落
左隅の屋根の梁落下し、家が2つに割れた感じで、全体に西に傾く

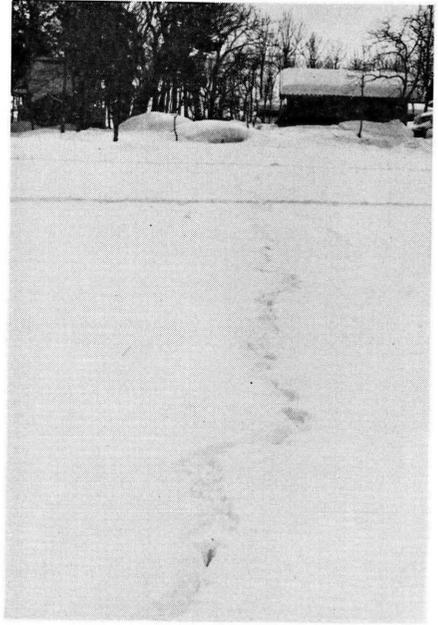
古正寺部落
積雪上に出来た亀裂、これは多数あってすべて南北に向う

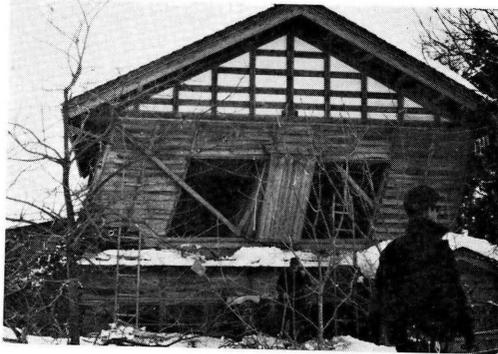
古正寺部落
西に傾いた住家

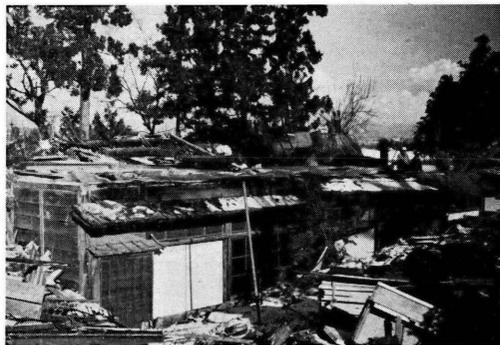
被害住宅のうちで特異なものとしては、家屋の半分は屋根のはりが落下して大破しているにもかかわらず、他の半分は安全であったもの、(古正寺一池田氏宅、建築年数40年、南新保一金内氏宅、建築年数20年、階下就寝者4人死亡)あるいは2階全体が横におしに倒壊(堺一東側に倒壊、建築年数20年、2階は後に増築したもの、古正寺一稲垣氏宅、西側に倒壊、建築年数40年、2階就寝者1名死亡)などがある。後者は2階は完全に倒壊しているにもかかわらず、階下は外観的には特に異常はみとめられない。平家建に2階を増築した部分は地震に弱いことは、日越小学校もよい実例を示している。

古正寺部落
2階が西に傾壊し、死亡1名を出した。死者は2階に就床のままはりの下敷となる。この写真では2階は相当跡かたづけされている
