昭和 37 年 4 月 23 日

# 広尾沖地震調査報告\*

札幌管区気象台・帯広測候所

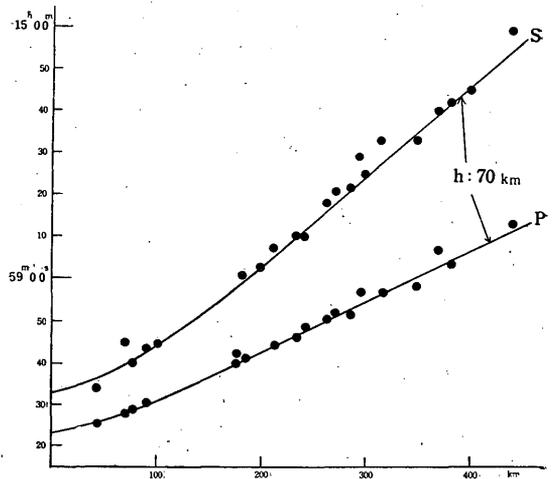
第 1 図 走時曲線図

震央から約 400 km 以内の地震記象紙の験測資料 (第 1 表) により trial and error によって震央を求めた。震源の深さは第 1 図のような走時図を作り、和達・益田の求めた走時曲線を各深さによって当てはめて、その最

もよく一致するものを震源の深さと定めた。震源における発震時は震央における発震時から逆に和達・益田の走時表により求めた。P波の発震時は震央距離 300 km までは割合によく一致するが、それより遠くなるとばらつきが大きくなる傾向を示している。

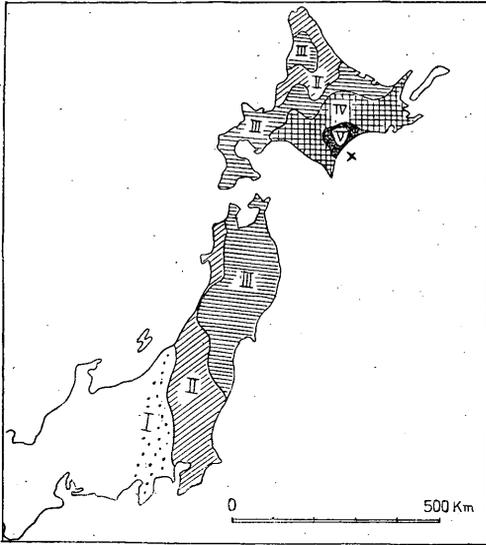
第2図 震度分布図(1)

従来震源の浅い場合にはかなり地質、特に地表に近い部分の構造に左右され震度分布が複雑になるのが普通であるが、今回の分布は割合単純であった。全国および北海道地域の震度分布は第2図および第3図のとおりである。

●：震度V，◎：震度IV，  
⊙：震度III，○：震度I～II

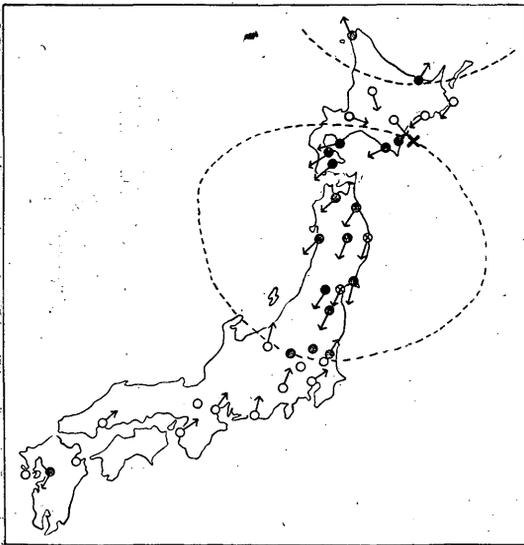
震央が海にあるため震央に極く近い地点の観測資料が得られないのは残念であるが、本道および東北地方以西の資料から第4図が得られた。この図から押し引きの節線を求めると、一般に浅い地震の場合によく現われる四象限型のように節線が直交するようにはならず、割合深

第4図 初動分布図  
●: 押し, ○: 引き, ⊗: 押し不明

い地震の場合に生ずる閉そく型のものが得られた。発震機構としては押し円錐型\*に近いものではないかと考察される。走時解析の場合にもこの地震の震源が少なくとも50 kmより深く計算されており、モホロビッチ層よりも下部で起っているとすれば、初動分布が地表近くの不連続層による反射、屈折の影響をあまり受けることなく、割合単純な分布を示したことも一応妥当であろう。

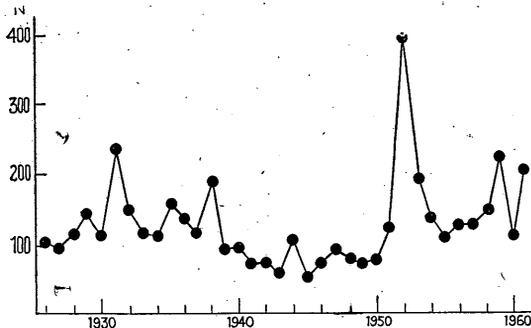
1961年8月16日の釧路沖地震以来、本道太平洋沿岸沖の地震活動はかなり活発化しているようである。このことは本道周辺に発生する有感地震の年変化傾向第5図から見ても、最近10年間はその活動期に入っていると考えてもよい。

第5図 北海道およびその周辺に発生する有感地震回数の年変化

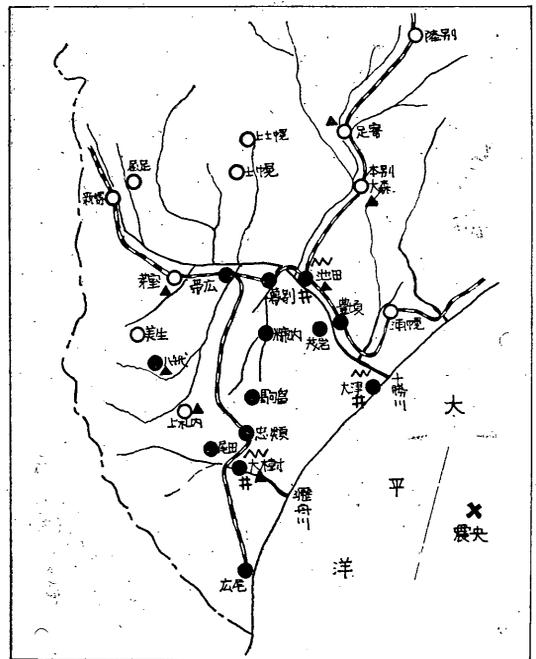
第6図 十勝管内震度および地震分布図

十勝川の下流域と、忠類、大樹方面の現地踏査を実施したが、これらの地域では、状況から判断して、いずれも、震度階級5に含まれるものと推定される。その中でも池田町および豊頃村にまたがる地変には顕著なものがあり、殊に、十勝川と利別川の交錯する三日月型湿地帯では、地割れとわき水により斑点状に陥没しており、

●震度V ○震度IV ~~~~~地割れ  
▲地鳴り #井戸水減水変色

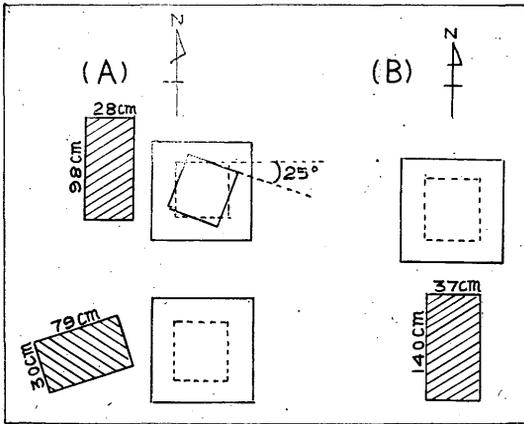
の移動も止若市街より大きくて、10~25度回転方向はまちまち、南勢の荘厳寺(止若市街より9km南)のものは第7図のように西に転倒、またこれより17km南に下った駒島にある真照寺のものは第7図のように南に転倒していた。十勝沖地震のときは北へ倒れ、最下段の台石を残したのみで全部転倒したと住職は語っていた。

第7図 墓石の転倒  
(A) 幕別町南勢荘厳寺  
(B) 同町駒島真照寺

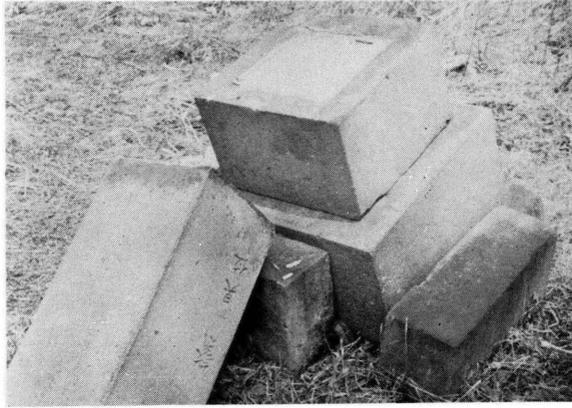
性質急, 体感2~3分, 地鳴りがある, 1秒程度で揺れた。棚のものが落ち, 集合煙筒, 壁のき裂あり。市街地より約1km. 東方にある墓地の状態をみると、初めから台石が16度傾斜したもの一つだけが西に転倒(転倒部分30cm×84cm)していたが、その他は4~5度回転しているが回転方向はまちまちで、20mほど離れ東西に一線上にある2つの墓石のうち、東に位置するものは時計廻り、西にあるのが反時計回りで、回転角度はそれぞれ4~5度であった。また幕別町南部にあたる糠内・駒島の高台地域では、サイロの破損・壁のき裂など、木造よりもブロックモルタルの方に被害が多く、地震時には時計の振りもはずれて落ちる現象があった。墓石

止若市街墓石転倒西側（帯広測候所撮影）

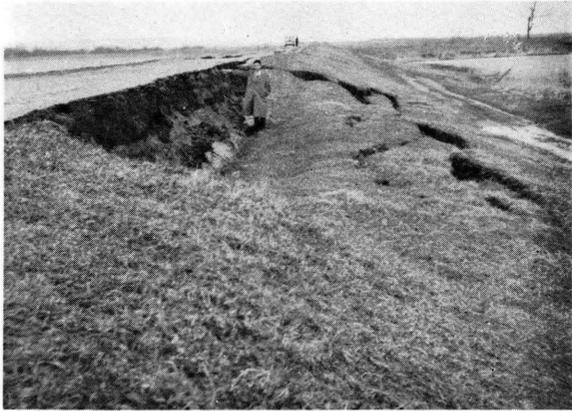
茂岩方面では、幌岡の十勝川築堤が長さ10kmにわたり顕著な地割れが発生しており幅も90cmにおよんでいる所があり、付近一帯は沼地状態をていしている所である。海岸線では、大津市街の中心から北のすなわち十勝川河口方面に伸びる幅20cm内外の地割れが発生している。

豊頃村幌岡，十勝川築堤の地割れと陥没（帯広測候所撮影）

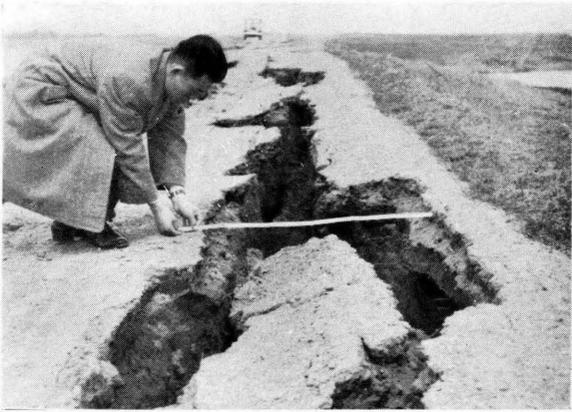
豊頃村幌岡，十勝川築堤の地割れ（帯広測候所撮影）

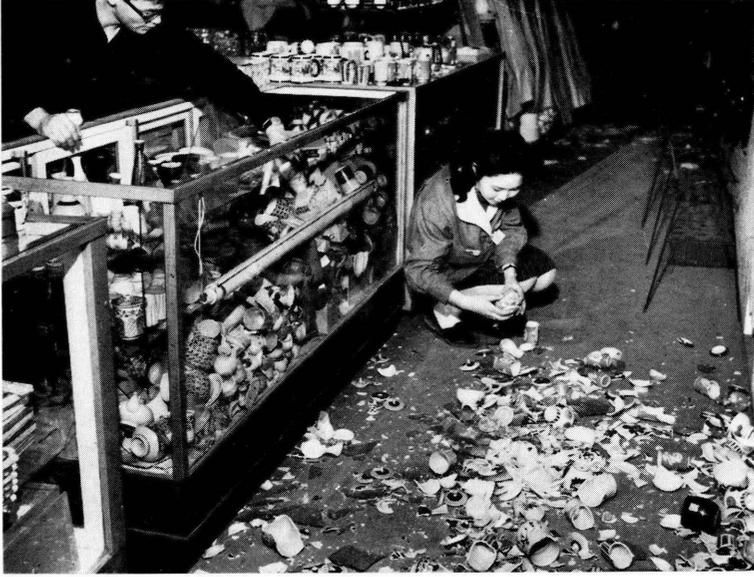
陳列商品の被害（釧路市内瀬戸物店にて）  
（北海道新聞釧路支社提供）

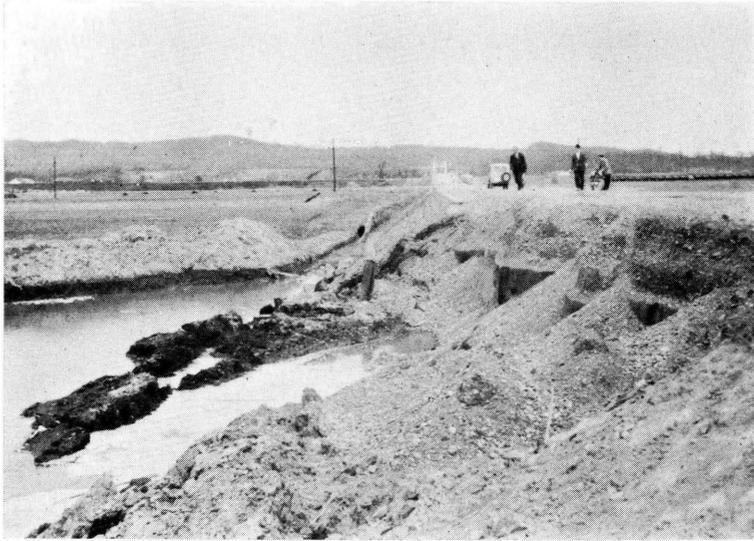
性急、地鳴りありブルトーザの音に似る。上下動と東西動顕著、十勝沖地震を思わせる。常盤小学校ほりぬき井戸減水、池田町・下川合の畑地1.5ヘクタールに点々として地割れ(幅10cm、深さ56cm、長さ33cm)とわき水ならびに砂の噴出などによる地盤沈下(直径5m、深さ40cm)(第8図)。また池田・利別間の道々地割れ(幅10~20cm、長さ33m)、崩壊の顕著なもの2か所(第8図)あった。この地帯はもと小川や沼地の状態から次第に泥炭地化した湿地帯で、現在芦や水の流れ

池田橋付近道路崩壊（帯広測候所撮影）
