昭和39年5月7日 青森県西方沖地震調査報告*

仙台管区気象台**

§ 1. 概 説

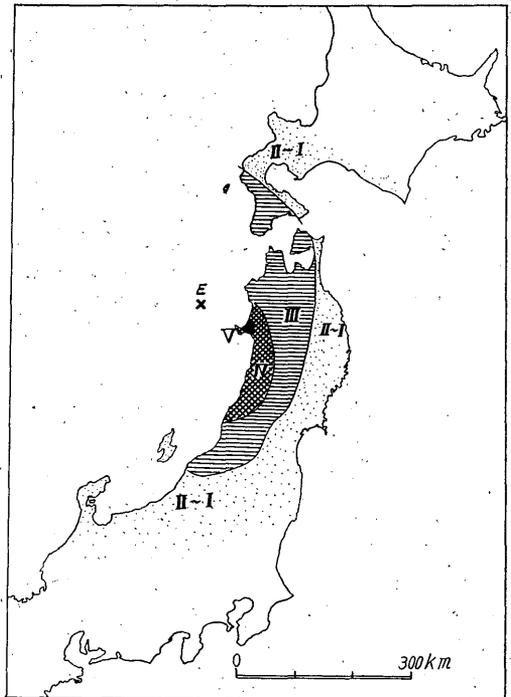
第1図 震度分布図

この地震の有感区域は NNE—SSW に長く、その長径は約1,000 km に達している。地震の規模は本庁の計算によれば、 $M=6.9$ で1939年(昭和14年)5月1日の男鹿半島地震の $M=7.0$ とほぼ同程度のものである。第2図は験測に用いられた地震計の種類別に表示した最

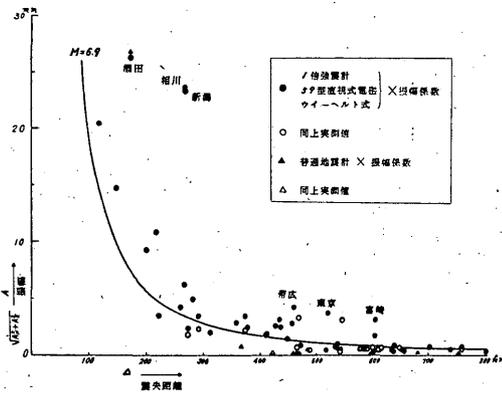
第2図 振幅、震央距離とM

大振幅—震央距離の図である。ただし、図中、強震計、59型直視式電磁地震計、ウィーヘルト式地震計（固有周期約6～5sec. 制振度約8）と、普通地震計（固有周期約2sec. 制振度約8）とを区別し、また気象官署津波業務規程により地盤係数の定められている地震官署の最大振幅については、地盤係数を乗じた値を使用した。なお、図中の $M=6.9$ の曲線は坪井の式 $M=1.73 \log \Delta + \log A - 0.83$ (M =地震の規模, Δ =震央距離 km, A =水平動合成最大振幅 μ) による。

同図によれば、比較的震央に近い観測点として酒田、相川、新潟、やや距った地点として帯広、東京、富崎などがやや異常な最大振幅を示している。

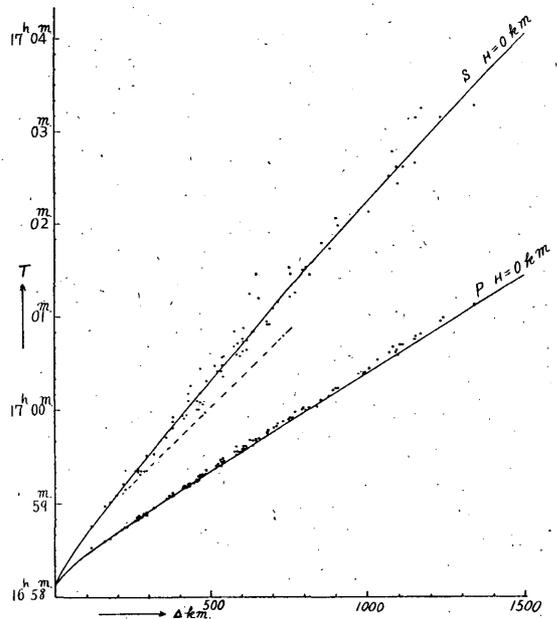
第3図 走時曲線

第3図の走時曲線は、P波は和達・鷺坂・益田、S波は鷺坂・竹花の深さ0 kmのものである。

P波の走時について見ると、震央距離500 km付近までは $H=0$ kmの走時曲線と合致するが、それ以遠については、 $H=0$ kmの走時よりさらに遅れる傾向が見られる。このことはP波の初動部分が不明りょうのために、比較的遠距離の地点において記録に現れなかったことに基因するものとも考えられる。

S相については、いわゆる紡錘型状の地震記録を示す観測点が多く、P波群とS波群の区切りが困難なものが多い。その結果として、S相の発現時として報じられた値は、S波走時曲線から外れるものがかなり多く、したがって第3図では、記録紙上で最もSに近いものの験測値をプロットしたものとして見る方が適切であるともいえる。

各地の地震観測結果は第2図のとおりであるが、このうち、北海道から中部地方にかけては、筆者の験測したものが含まれている。この表によりP相、S相の走時を示したのが第3図である。

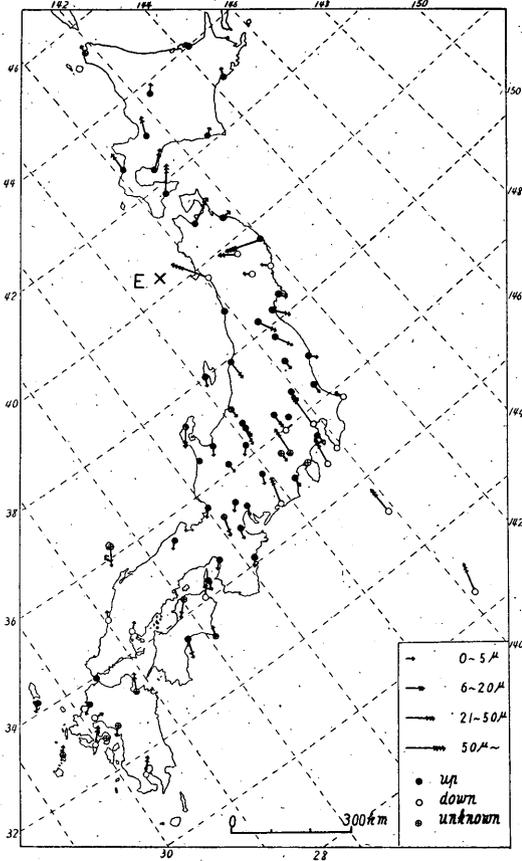
第4図 初動分布図

第4図は、P波初動の分布であるが、前述のとおり、P波初動部分に不明りょうな点もあるので、ここには図示するに止める。

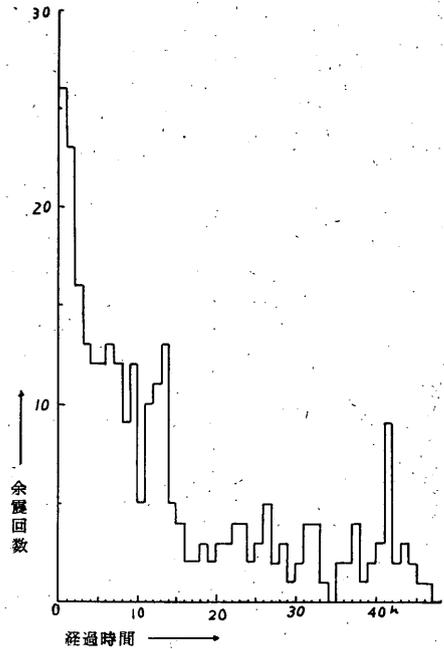
第5図 余震回数

第5図は本震後1時間ごとの余震回数であるが、48時間以降は第3表に見られるように、回数が減っているので省略した。なお、本震の1分51秒前に $M=3\sim 4$ 程度の前震と見られる地震が観測されたので資料を掲げておく。

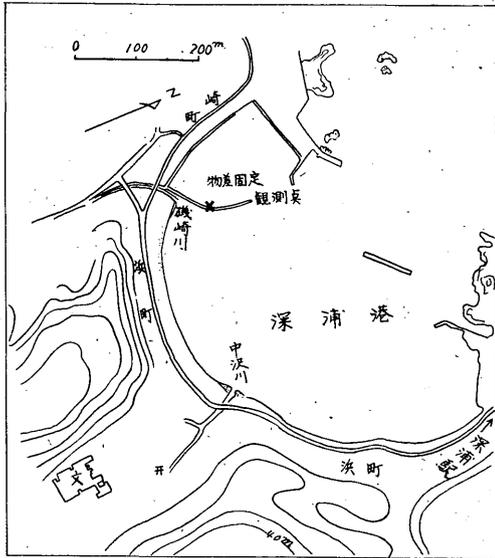
第6図 深浦港における津波観測点

値(深浦測候所職員測定)としては、深浦沿岸壁の全振幅90cmをあげることができる。また信頼の程度に疑問を残すが、秋田県八竜村本村、釜谷、芦崎、大谷地海岸地区で1m30cm、八森町で、1m.20cm、青森県小泊村で引き潮60cm、満潮60cmなどが報告されている。

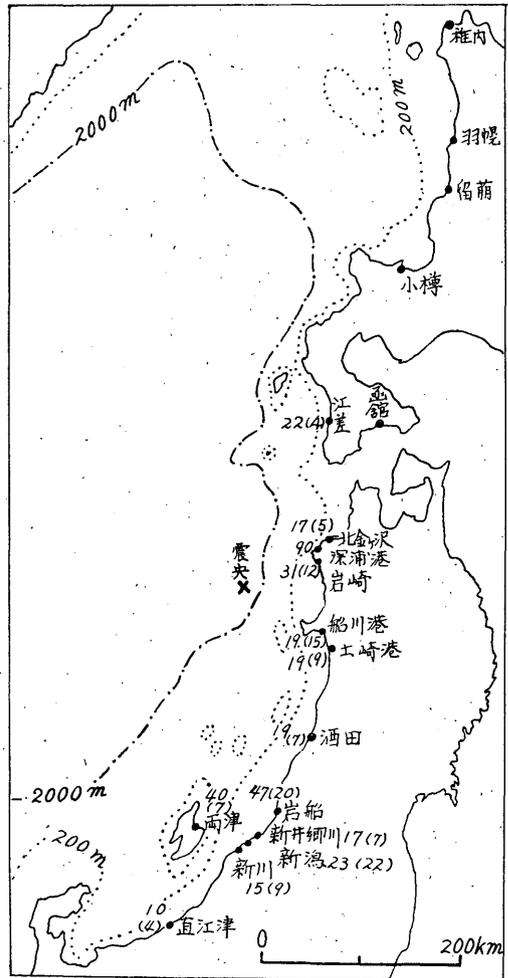
数字は最大振幅、()は第1波の高さ(単位はcm)
第7図 津波波高

いが、北は北海道江差から、南は新潟県直江津にかけての各検潮器に明りように記録された。それによると、津波の第1波は、すべて上げ波で始まり、第1波(半振幅)の最大は岩船の20 cm、最小は江差、直江津の4 cmを記録している。この第1波は、記録に見られるようにすべて明りようである。なお最大振幅については、検潮記録の外、若干の観測値がある。すなわち、確かな実測

なお、検潮器による津波の最大全振幅は、岩船の47cmであり、震源からかなり距った所に生じている。次に検潮記録に現れた第1波の大きさと、同じ記録紙の津波の最高(最大全振幅の1/2)との比を見ると、両津が最大で2.9、船川が最小で0.6、平均では1.5を示している。このように第1波の大きさに比して、最大波高が比較的小さな値を示しているのは特徴的である。また最大

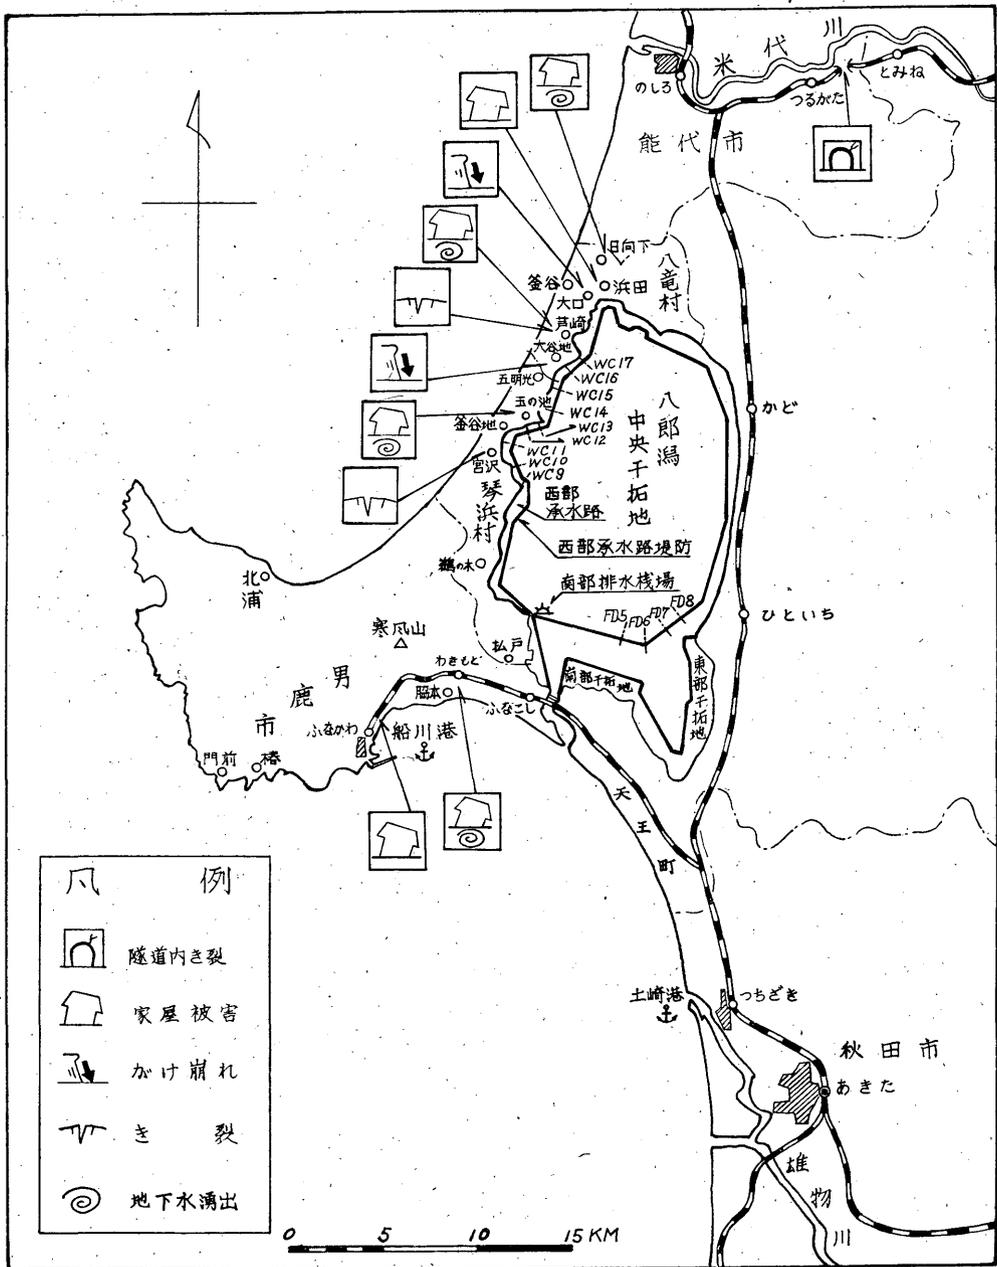
第9図 踏査地域被害分布図

今回の地震で八郎潟干拓工事中の西部承水路堤防が決潰、沈下して、甚大な被害をうけたが、一般家屋の被害は少なく、男鹿市脇本から八竜村浜田を結ぶ八郎潟西岸に沿った南北線上に点在して生じている。被害の状況は家屋の土台が沈下して破損し、また家の周辺では、地下水や砂が噴出し、はなはだしい所では耕地が冠水したり、床下浸水の被害まで起こっている。しかし被害をうけたすぐ隣家では、ほとんど異常が認められないのが特徴的であった。その他、地震動により、器物の破損など若干の被害は踏査地域のほとんど全域に及んでいた。

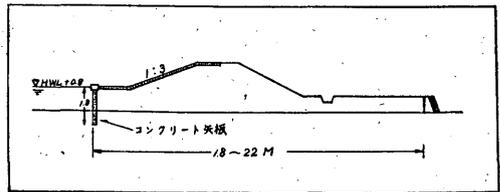
第10図 西部承水路堤防設計概要図

西部承水路堤防 南部排水機場を起点とした、延長22kmの八郎潟西側の堤防で、堤防の設計は図のように作られている。潟底は砂またはへドロ層になっており、特にへドロ層の厚い所では、堤体安定のため底を掘り起こして、砂置換をした上に堤防が作られている所もある。被害の特にはなほだしい所は第10図中のWC9~WC12と、WC13~WC16の間で(WCは基点からkmの地点を示す)。踏査もWC10~WC15.5の区間を行なった。被害状況は堤防の沈下、承水路側(外側)の表面アスファルトのき裂破損と、干拓地側(内側)の砂地(道路となるところ)のき裂などである。沈下のはなほだしい所は最大約2mでコンクリート矢板が水中に没し、このため、承水路から干拓地内への浸水を防ぐため、土俵を積んで応急措置をしているところもあった。アスファルトはさまざまな形状に破壊されているが、おもな形状は、(1)アスファルトが斜面に沿ってずり落ち、中央でき裂を生じてめくり上り、このうね状の盛り上りの中に、3mくらいの間隔でまんじゅう形にさらにもり上っていた。また、単にまんじゅう形のもり上りだけが顕著なところもある。(2)20~30mくらいの波長で堤面に沿って波うっており、その振幅は50~80cmくらいで、このほか50mくらいの長い波長のところもある。WC11.2からWC11.8付近ではこの50mくらいの間隔で大きく

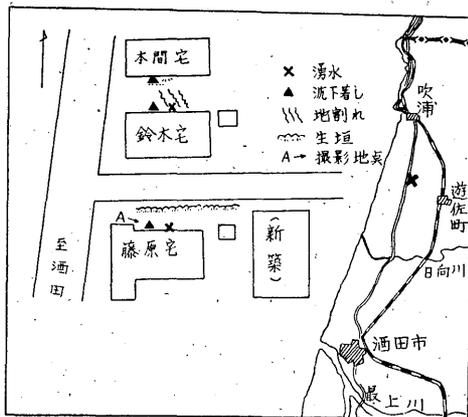
第11図 山形県遊佐町江地住宅被害見取図

酒田測候所員 5 月 8 日の踏査によれば、山形県飽海郡遊佐町江地地内で、住家 3 棟の半壊があったが、同地域は、酒田市の北方 13 km、庄内砂丘の東側を走る国道 7 号線に沿う数軒の小部落である。被害は 3 軒のみであつた。

たが、すぐ前の国道 7 号線 (アスファルト舗装) は全く異状がみとめられない。被害家屋はいずれも北側だけが沈下し、また 2 cm 程度の幅の地割れが見られた。土地の沈降は大きい所で 15 ~ 30 cm でごく局部的なものである。また地震発生後間もなく、2 か所から水が湧き出したが、そのうち 1 か所は 30 分後に止った。しかし 1 つは 5 月 8 日 12 時現在、まだ若干湧き出していた。なお、付近で墓石の倒れたものはなく、ただ地震の起こった時、北方で列車の走るような音を聞いた人があった。

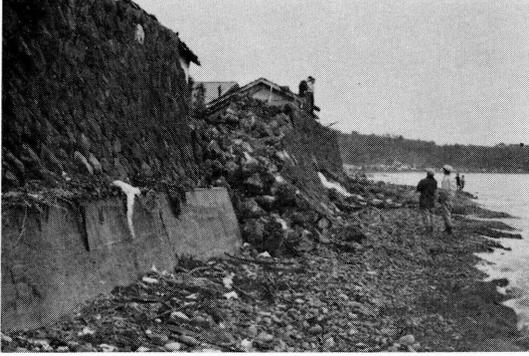
青森県深浦町北金ヶ沢字関 地震による護岸倒壊
(深浦測候所)

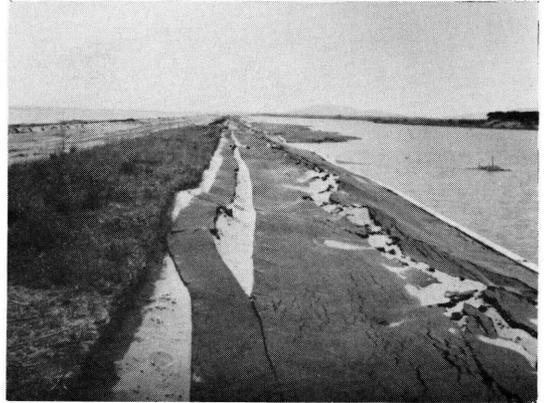
秋田県西部承水路堤防表面アスファルトの破損状況。中央で堤防に平行してき裂し、そこに周期的な盛り上りが見られる。

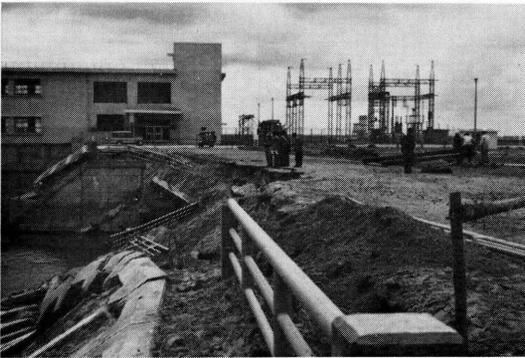
秋田県南部排水機場付近の堤防の破損。排水機場には被害がない。

南部排水機場の建物は被害をうけていないが、この付近のコンクリートブロックを張った堤防は、表面がはがれ崩れ落ちた。

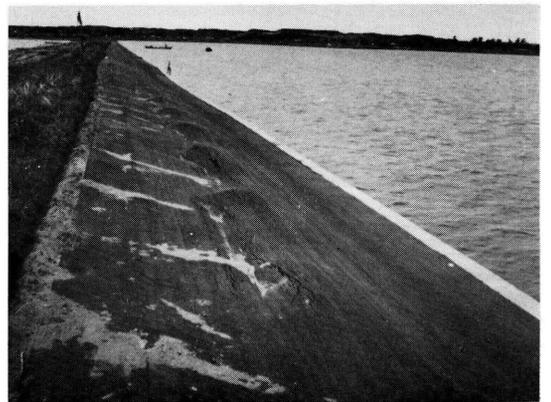
秋田県西部承水路堤防アスファルト面にきれいに配列した盛り上り。

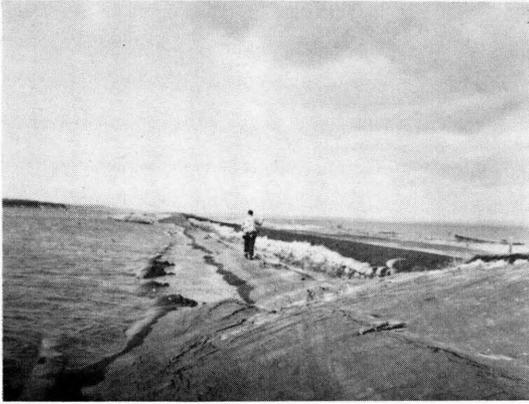
秋田県西部承水路堤防 WC14—WC15 の中間点で最も沈下し、コンクリート矢板は水中に没している、土で溢水を防いでいる。

落ち込み、破損がはなはだしく、コンクリート矢板は水中に没している所が7か所ほどあった。

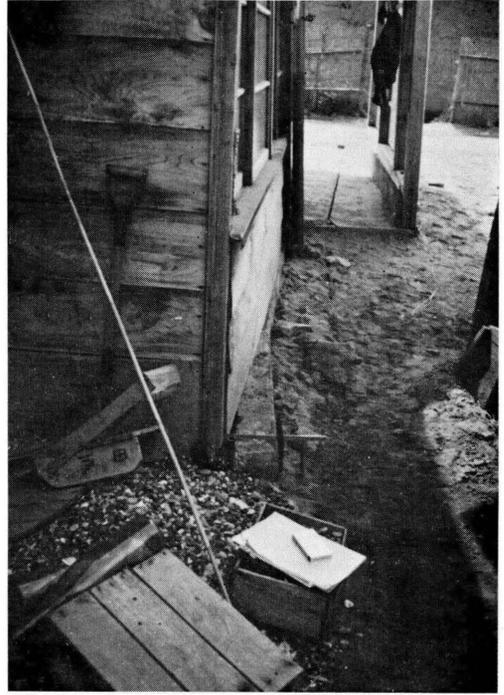
秋田県八竜村芦崎の住家被害状況。土台からずれた家屋。

(4) 八竜村 この村も家屋に被害をうけ、破損の状態は他の地区よりはなほだしい。被害戸数を部落別にみると、日向2戸、砂崎1戸、芦崎2戸で、特に日向、砂崎では土台が20~25cm程沈下して土台石は地中にめり込んだ。このため家屋が変形して、家の中央部がさらに15~20cmくらい低くなり、敷居やかも居が数cmほど抜けていた。砂崎では地下水の噴出はなかったが、その他の所では地震後約10分間噴出した。

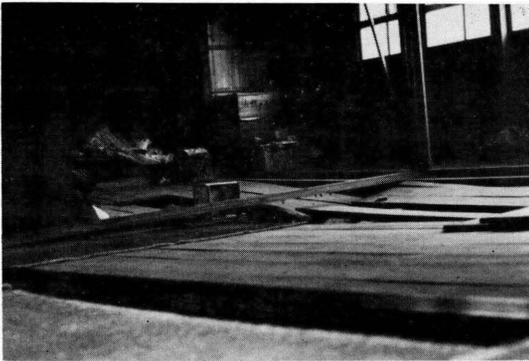
秋田県八竜村字日向下の住家の被害状況。周囲の土台が沈下して室内がゆがむ。

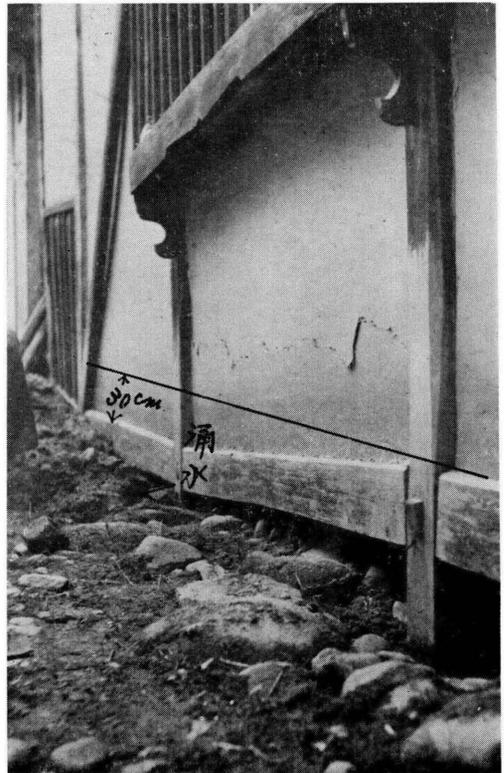
山形県遊佐町住家被害1部破損
(酒田測候所)
