昭和 44 年 9 月 9 日

岐阜県中部地震調査報告*

気象庁, 岐阜地方気象台

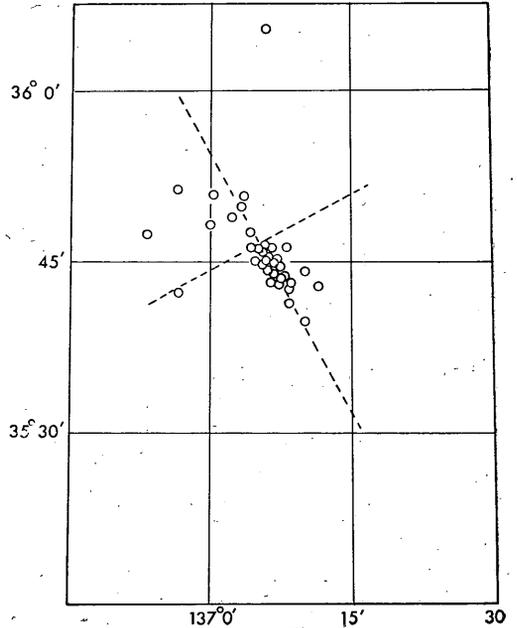
余震の震央分布は特徴的である。すなわち、第1.1図に示すように若干の余震を除けば、主な余震の震央は細長い狭い地域に集中発生している。

しかも、その方向は2本の直交するP波節線のうちの一つの走向(北北西—南南東)にほぼ一致している。

第1.1図 余震の分布(1969年9月)、点線はP波初動節線を示す(第1.3図参照)

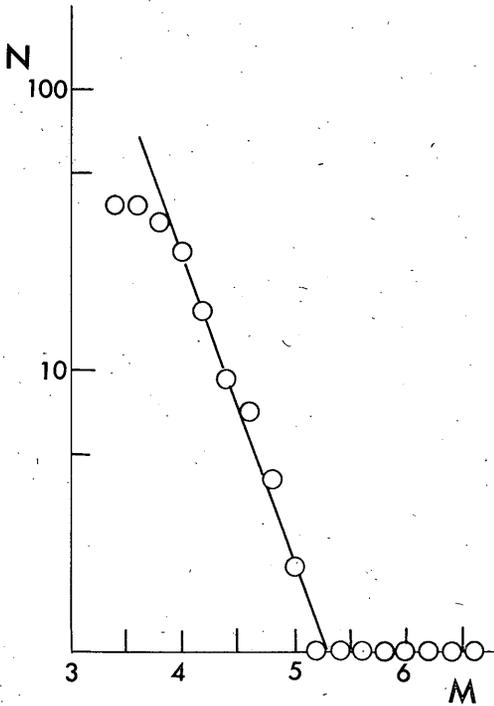
第1.2図は第1.1表から作った地震規模の積算度数分布図である(N:積算度数, M:地震規模)。図中、直線関係の成り立つM:4~5の範囲から $\log N = a - bM$ におけるbの値を計算すると1.06が得られる。この値は常識的な値である。

第1.2図 地震規模別積算度数分布図

一方、4未満の規模の地震が平均値より少ないのは、おそらく、各地で使用している地震計の倍率の低さによる観測もれによる結果であろう。

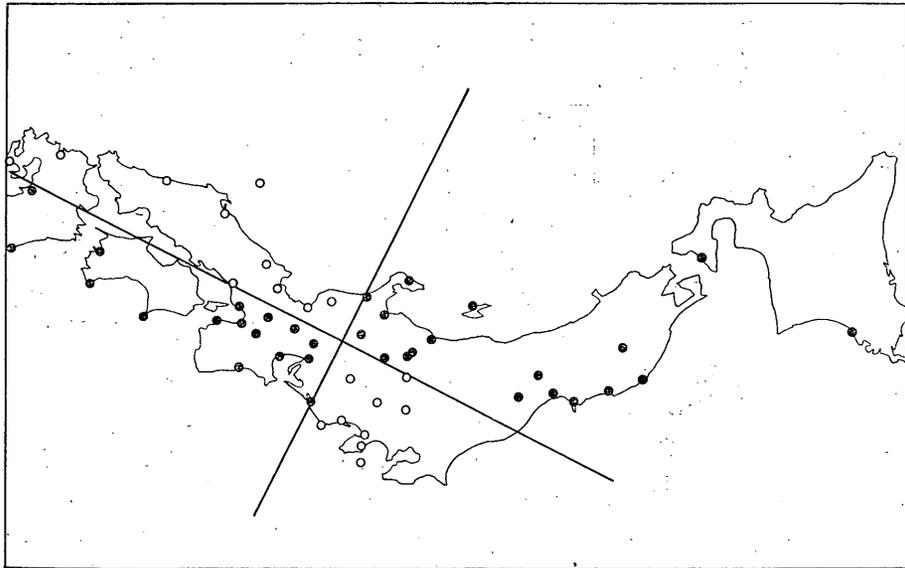
第1.3図に本震に対する各地の押し(黒丸), 引き(白丸)の観測結果と, それらを満たす節線を示す。これから推定される節面・起震歪力の状態は下の通りである。

走向	dip
節面A	N27°W	90°
節面B	N63°E	90°
	方向	傾き角
圧力	N73°W	90°
張力	N17°E	90°

第1.3図 1969年9月9日14時15分の岐阜県中部の地震のメカニズム ●: 押し ○: 引き

北美濃地震の場合は明瞭な四象限型ではない(験震時報27巻2号参照)。今回の地震の場合は明瞭な四象限型(第1.3図参照)に分けることができる。

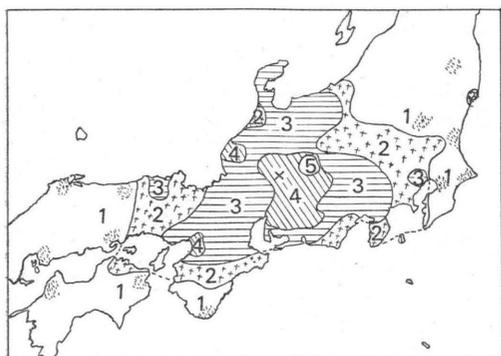
気象官署で観測された各地の震度分布を第1.4図に示す。震央付近の詳細な震度分布については第2.2図を参照されたい。

第1.4図 1969年9月9日14時15分の岐阜県中部の地震の震度分布

はS27°E)に走るP波初動の節線の走向で, かつ, 余震の集中発生している方向に延びていることが第1.4図や第2.2図からわかる。

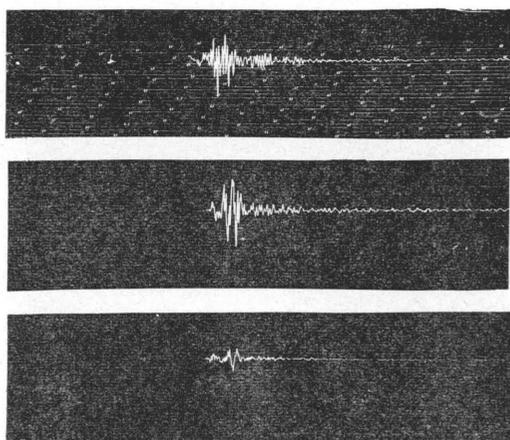
第2.1図は、岐阜地方気象台の52年型強震計による本震の記象である。

第2.1図 本震の強震計の記象(岐阜)

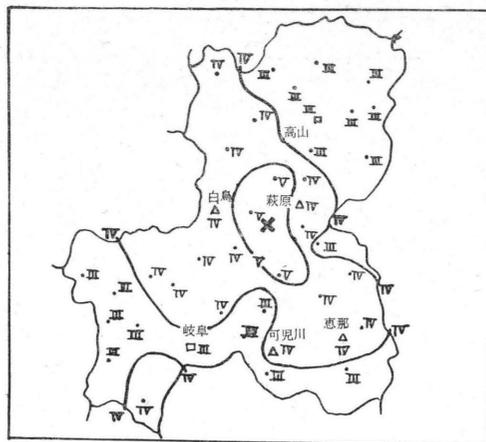
和良村および益田郡馬瀬村の南部、金山町北部、萩原町の一部で震度V、震央からやや離れた飛騨地方北東部と、美濃地方南西部では震度III。その他の大部分の地域および西・南濃の沖積層地帯では震度IVであった。岐阜県内震度分布図を第2.2図に示す。

第2.2図 岐阜県内震度分布図

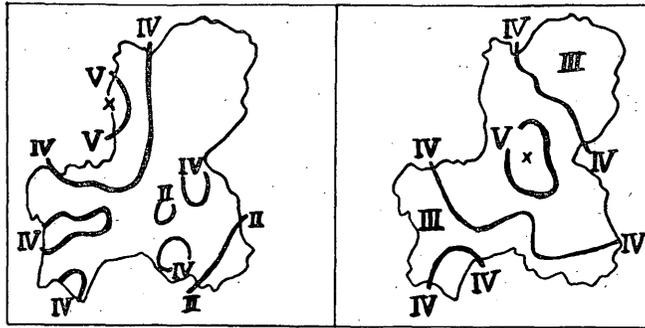
両地震について岐阜県内の震度分布を第2.3図に示す。震度Vの区域は，北美濃地震も今回の地震も，ともに震央付近であり，震度IVの区域は北美濃地震の場合，東側は約20km，西・南・北側は50~60kmの範囲であ

第2.3図 岐阜県内震度分布図

るが、この範囲外でも南側では所々に現われている。今回の地震は震央から約50~70kmの範囲である。

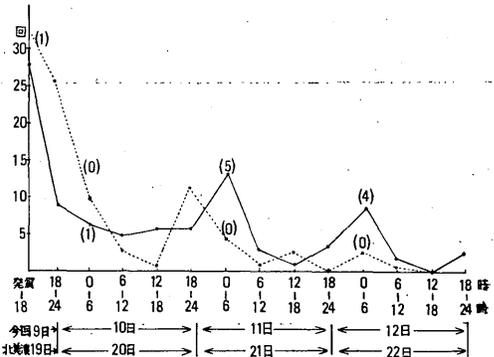
第2.4図に示すように、北美濃地震と今回の地震の余震の模様を時間ごとの回数で比較すると、推移はよく似ている。ただし、有感の余震は()内の数値で示すように、今回は北美濃地震より多い。

第2.4図 岐阜で観測した余震回数
実線: 今回の地震, 破線: 北美濃地震
()内は有感地震回数

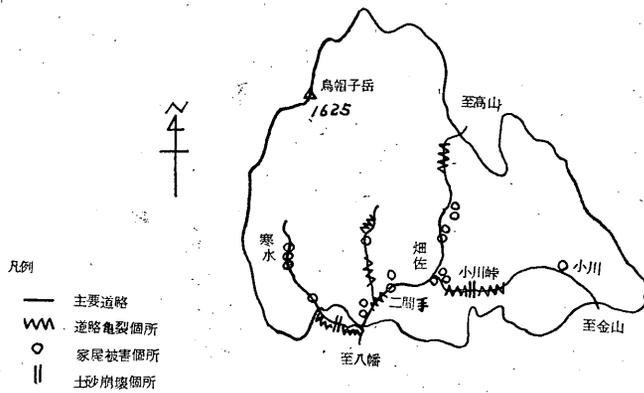
(2) 奥明方村の被害分布は第2.5図に示す。同村内地域別の被害状況は次のとおりである。

第2.5図 奥明方村被害分布図

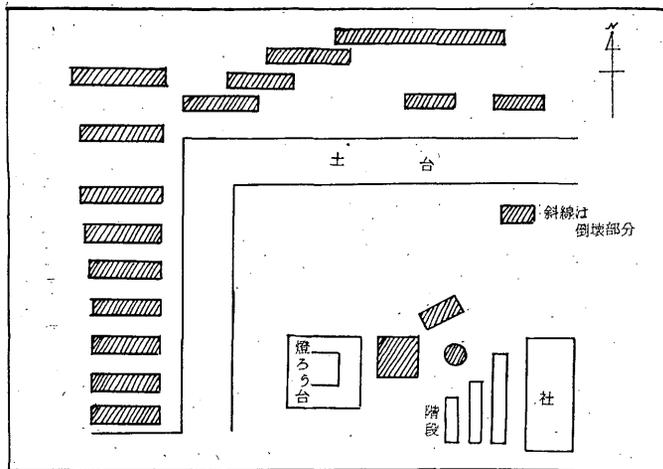
第2.6図 白山神社玉垣倒壊見取図(畑佐)

- で落石、ガケ崩れがしばしば起こっていると部落の人は語った。
- (オ) 地震後寒水川が濁ったと語っていた。
- ウ. 畑佐地区
 - (ア) 白山神社では「こま犬」、鳥居が倒壊し、石灯笼は台座を残して倒れ、玉垣も大部分倒れた。この状況を第2.6図に示す。
 - (イ) 墓石、石像の倒壊率は90%ぐらいで、白山神社のものを含めて倒伏方向は大部分が東～東南東となり、墓石の回転方向はほとんどが反時計回りであったが、一部には時計回りのものもあった。(第2.7図)
 - (ウ) アスファルト舗装の道路も、所々で中央に小亀裂を生じた。
- エ. 庁間手地区
 - (ア) 台上の電話器がはずれ落ちる程で、老人は立っておれなかったと、部落の人は語った。

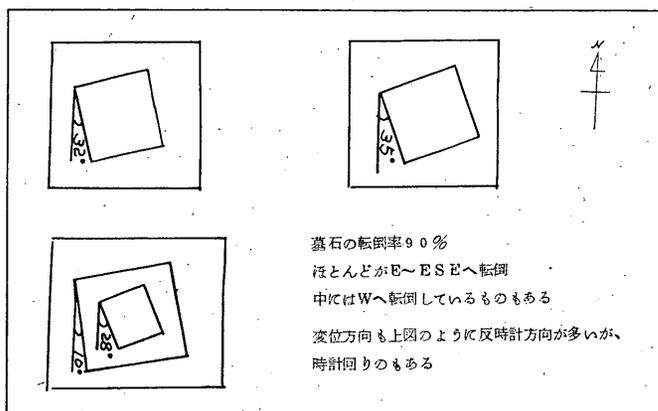
第2.7図 墓石変位図(畑佐)

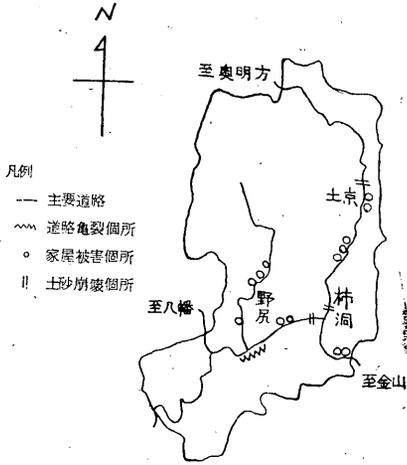
(5) 和良村の被害の主なるもの内容は、ア家屋の壁が落ちる、イ積石の崩れ、ウ山地の崩れ、エ墓石の崩壊、オ神社の玉垣、灯ろうの崩れ、カ道路の地割、キ橋が落ちる等である。第2.8図に主な被害の分布を示す。

第 2.8 図 和良村被害分布図

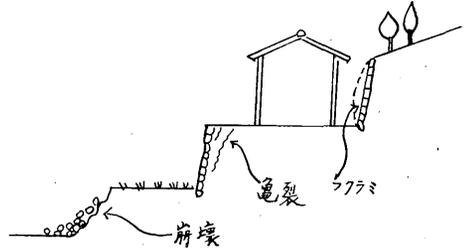
第 2.10 図 土留用積石の崩壊図(馬瀬村西村)

ているが、第2.10図に示す土留石積の崩壊やふくらみおよび地面の亀裂等が見立ち、墓石の転倒や変位に至る所で起こっていたが、すでに復旧されていたので、一般的傾向を見出すことは出来なかった。その一例を第2.11図に示す。

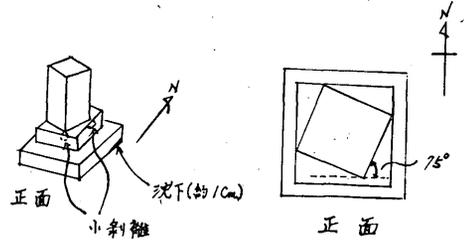
第 2.11 図 墓石の変位図(馬瀬村西村)

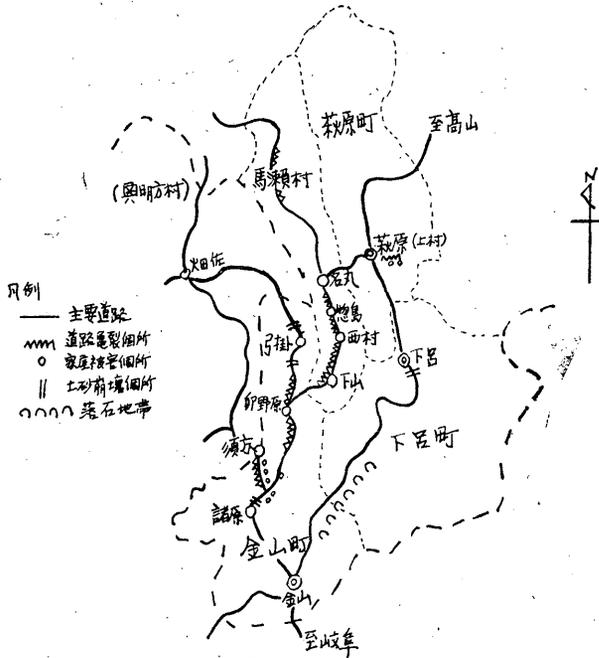
第 2.9 図 益田郡被害分布図

道路の亀裂はいつでも道路に平行で、またその道路は片側が川に面し、崖になっている所ばかりで、平地の地割れや断層等はない模様であった。益田郡の被害分布図を第 2.9 図に示す。

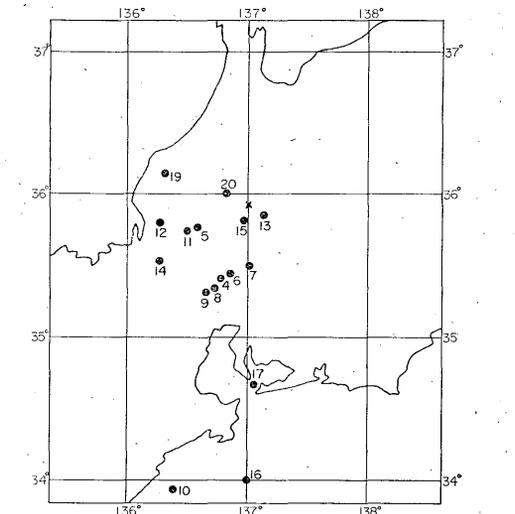
第 2.13 図 明治以後岐阜県内に被害のあった地震の震央分布図 (注 図中7と9の番号入れ換える)

にある地震の震源地を図であらわすと、第2.13図に示すようになる。岐阜県に被害を及ぼす地震は、主に外側地震帯で発生する地震規模(マグニチュード)7以上の地震(例、東南海地震)と岐阜県内またはその近くの内陸に発生する地震(例、濃尾地震、姉川地震)の2種類が

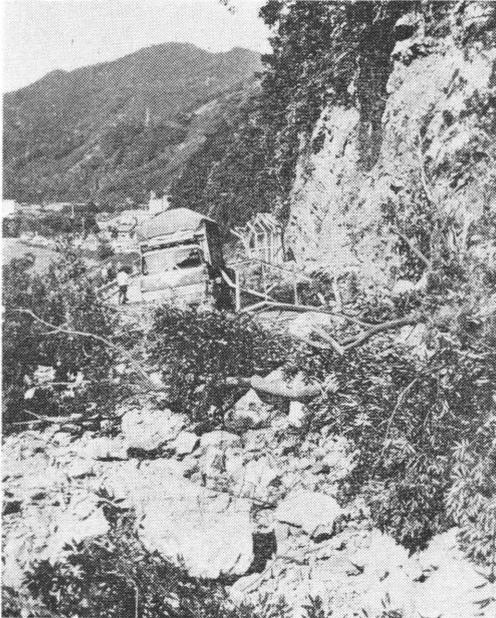
岐阜県郡上郡八幡町吉野，くずれた土砂で埋まった国道256号線 昭和44年9月9日14時25分
 (朝日新聞社提供)

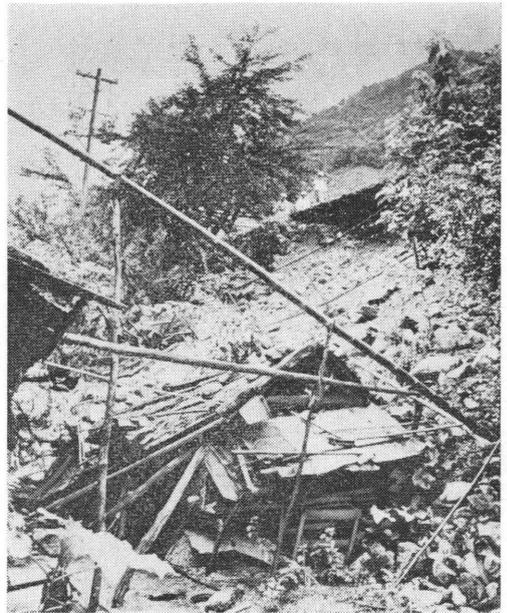
岐阜県郡上郡奥明方村，石がきが崩壊し，つぶされた小屋 昭和44年9月10日 (岐阜日日新聞社提供)

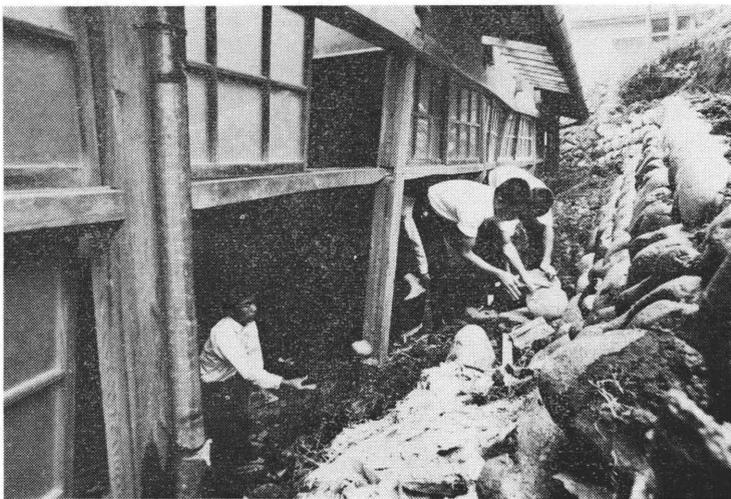
岐阜県郡上郡和良村土京，和良中学校石垣の崩壊，昭和44年9月10日午前8時
 (毎日新聞社提供)

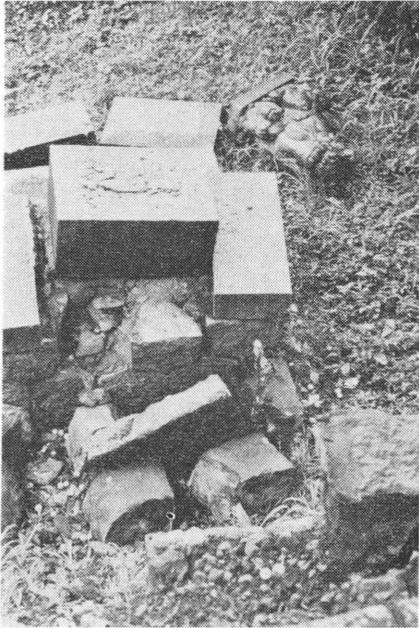
岐阜県郡上郡奥明方村畑佐，白山神社こま犬転倒
昭和44年9月11日（奥明方村調査班撮影）

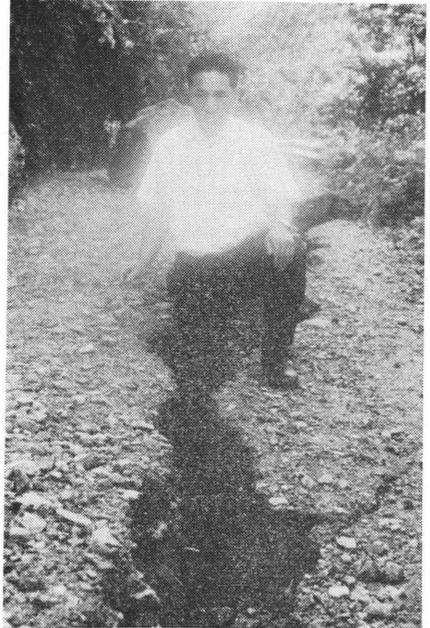
- (ア) 地割れはすべて道路上に現われており、大規模な地割れ無数に発生、道路の走向に平行している。その最大は深さ105cm、巾40cm、陥没による食い違いの高さ30cm、長さ80m以上に及んでいる。
- (イ) 山崩れがひどく、小川部落は孤立しているので、調査は不能であった。(11日現在)
- イ. 寒水地区
 - (ア) 大きな家屋では「クサビ」が折れ、「ホゾ」が15cmも動いたと部落の人は語った。
 - (イ) 各所に石垣の崩壊があり、とくに寒水小学校の石垣の崩壊が著しかった。
 - (ウ) 県道奥明方白鳥線で巾20mにわたる崖崩れがあり交通は杜絶した。
 - (エ) 山肌は一見緑におおわれ、落石が多いようには思われませんが、崩壊した山肌を見ると、大小の亀裂の入った石が赤土の中に見られた。過去にも大雨等

岐阜県郡上郡奥明方村，小川峠への県道畑佐～金山
かなり大規模な地割れ 昭和44年9月11日
（奥明方村調査班撮影）

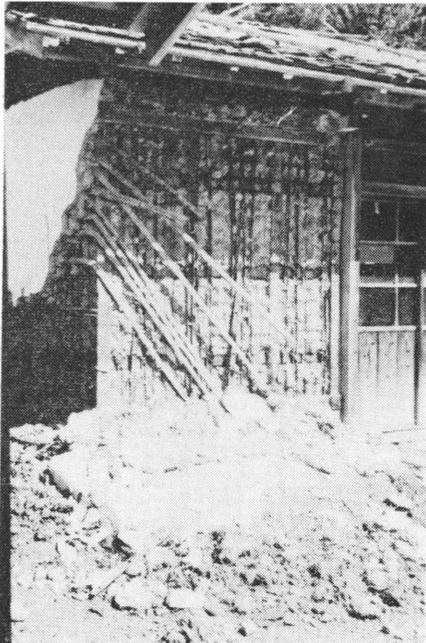
岐阜県益田郡馬瀬村惣島，民家の壁剥落 昭和44年
9月11日（馬瀬村調査班撮影）

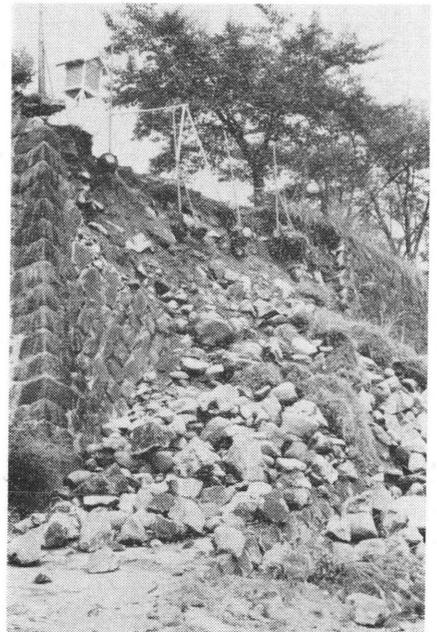
岐阜県郡上郡奥明方村，寒水小学校石垣崩
壊昭和44年9月11日（奥明方村調査班撮影）

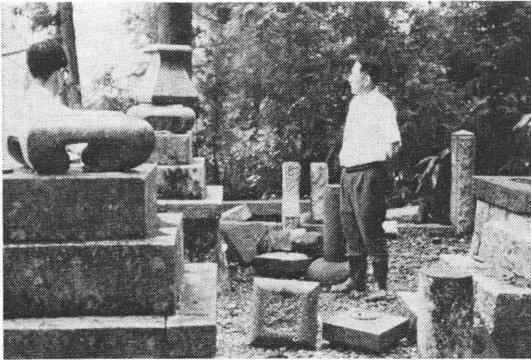
岐阜県郡上郡奥明方村畑佐，白山神社境内玉垣，灯
ろうの転倒，変位 昭和44年9月11日
（奥明方村調査班撮影）

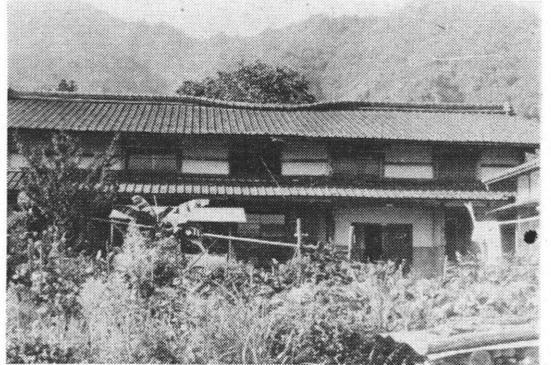
岐阜県郡上郡和良村，「むね」のまがった民家 昭和
44年10月2日 （和良村調査班撮影）

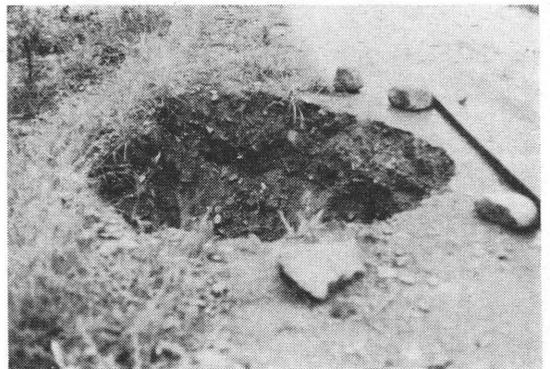
(4) 野尻地区で田の中に直径2.5m深さ4m位の陥没が見られた。(原因不明)、なお野尻地区に限り、地下水が出なくなり、10月1日の降雨以後、出るようになった。

岐阜県郡上郡和良村野尻，田の中の陥没 昭和44年
10月2日 （和良村調査班撮影）
