1975 (昭和50) 年4月21日 大分県中部地震の調査報告*

福岡管区気象台**

§ 1. 地震の概要

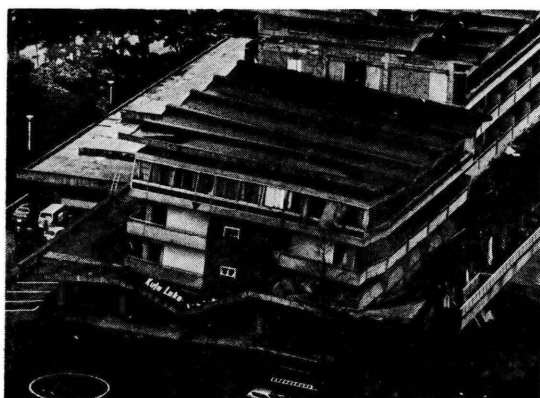
九州横断道路の小田野池料金徴収所付近は道路の亀裂が多く、料金徴収所は西の方へ倒壊していた。また、ここから阿蘇寄りに1,200m行ったところの道路が長さ100m、高さ50mにわたり大きく決壊し通行止めとなっていた。料金徴収所から南に入ると小田野池と山下池があるが、この山下池の岸辺に建っている九重レークサイドホテル(地下1階、地上4階の鉄筋建、昭和40年オープン)の1階玄関口の柱が折れ、この玄関口に2階以上が落ちこんだ形で北西に傾き倒壊していた。しかし、

Photo. 1. 湯布院町山下池付近
九重レークサイドホテルの倒壊
1975年4月21日(朝日新聞社提供)

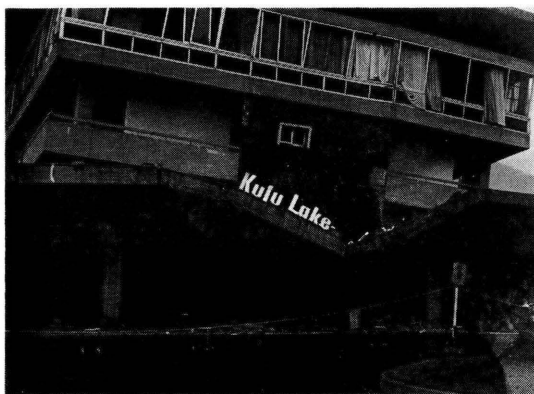
Photo. 2. 湯布院町山下池付近
九重レークサイドホテルの倒壊
1975年4月23日(福岡管区気象台撮影)

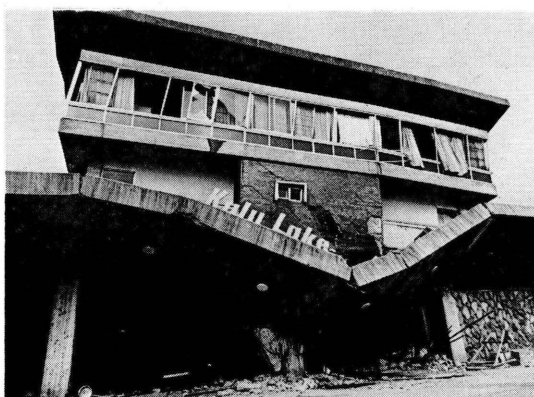
Photo. 3. 湯布院町山下池付近
九重レークサイドホテルの倒壊
1975年4月21日(大分合同新聞社提供)

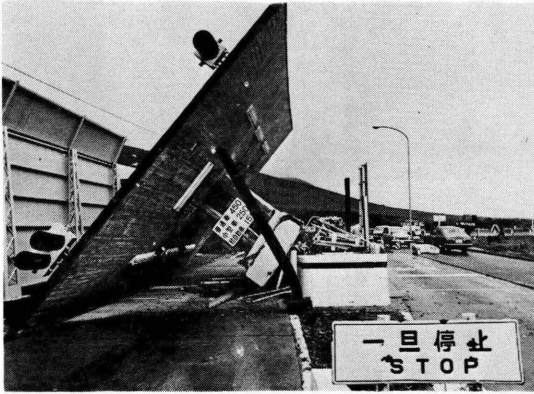
Photo. 8. 湯布院町小田野池付近
九州横断道路小田野池料金徴収所の倒壊
(西に倒れる)
1975年4月21日 (大分合同新聞社提供)

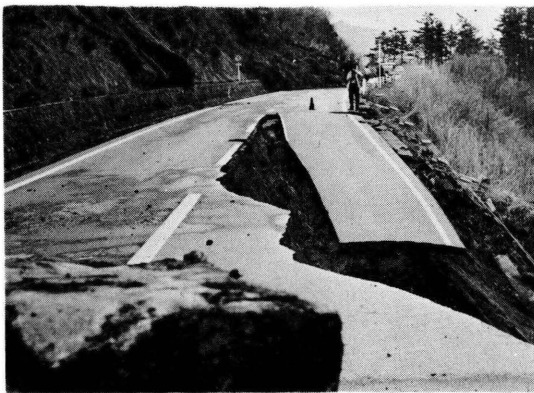
Photo. 9. 湯布院町
九州横断道路の決壊 (長さ100m, 高さ50m)
1975年4月21日 (大分地方気象台撮影)

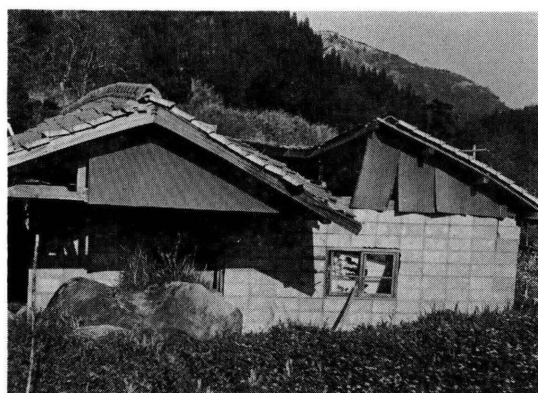
この地区が被害が最も大きくほとんどの家屋が全半壊していた。また、家屋は東に傾いたものが1むねあり、その他はすべて西に傾いていた。屋内の家具類も大部分が破損し、台上に置いてある電話機の手話機だけが下からの衝撃を受けたため飛び上って離れた所に落ちていた。また、四方がブロックでできている倉庫の屋根の部分だけ北西方向におよそ2mずれ、田の中にある大石(重さ約5トン)が同じく北西方向に20cmほど移動していた。その他、山崩れ、道路の亀裂、路肩が崩れ落

Photo. 16. 庄内町内山地区
倉庫の屋根が北西へ移動
1975年4月24日(福岡管区気象台撮影)

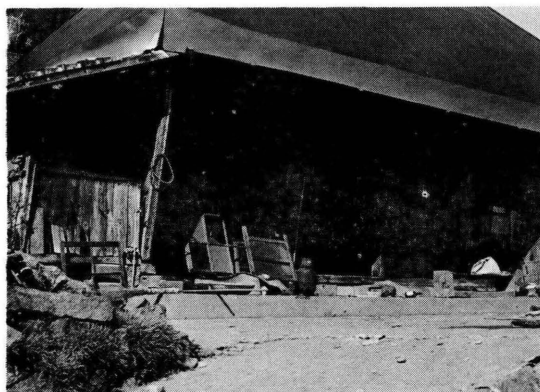
Photo. 14. 庄内町内山地区
一軒だけ東に傾いた古い住家、他は西に傾く
1975年4月24日(福岡管区気象台撮影)

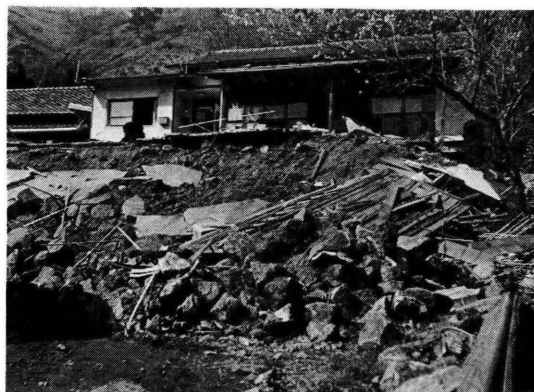
Photo. 17. 庄内町内山地区
石垣の崩壊
1975年4月24日(福岡管区気象台撮影)

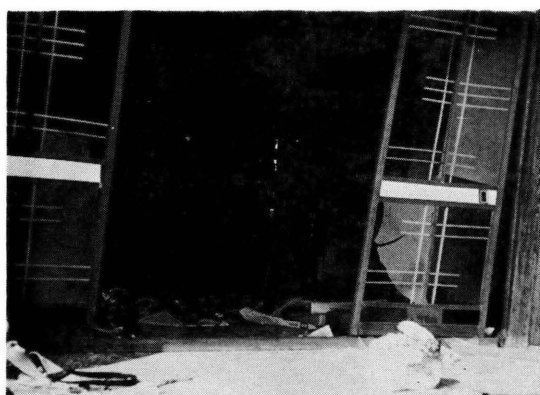
Photo. 15. 庄内町内山地区
屋内の損壊状況
1975年4月24日(福岡管区気象台撮影)

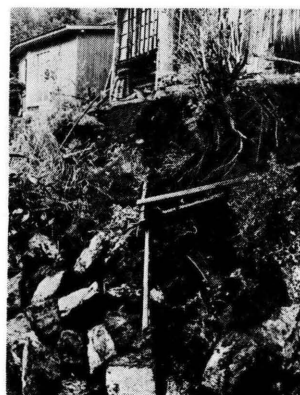
Photo. 18. 庄内町内山地区
石垣崩壊
1975年4月21日(大分合同新聞社提供)

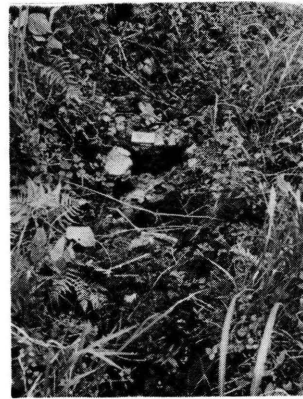
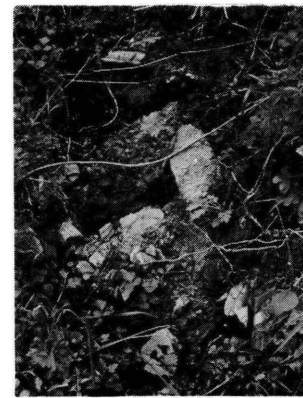
リート造りの石垣やブロック塀が崩れ落ち、新築後もない住家の壁土が落ちたり、ひび割れ、土台のずれなどが見られた。各所に山崩れ、がけ崩れが多く見られ、山の斜面下にある家屋は 2 次的な被害が予想されたため、ここの住人に対しては避難命令が出されていた。この地区の入口付近の崩落帯では、小高い丘のりょう線に沿って東西にほぼ 300 m (中間は水田のため確認できなかった) にわたり大きな地割れがあり、割れ目の最も大きいところは幅 150 cm、深さ 150 cm 以上もあった。なお、割れ目の中の、さかれた長方形の石の配列は左ずれ断層のようなずれ方をしている所が見られた。本震と同時に地鳴りがあり、その後の余震でも地鳴りが聞こえるとのことであった。墓石はすべて倒れ、方向は北方向のものがやや多かった。推定震度は 6 程度。

Photo. 34. 九重町奥双石地区崩部落
(同じく2番目の丘の地割れ)
1975年6月30日(福岡管区気象台撮影, 第2次調査)

Photo. 35. 九重町奥双石地区崩部落
(前回に続いて西から3番目の丘の地割れ, いずれも丘の嶺線が裂けている)
1975年6月30日(福岡管区気象台撮影, 第2次調査)

Photo. 33. 九重町奥双石地区崩部落
Photo. 37 まで一連の地割れ(東西方向)を示す。
Photo. 33 は西端のもので, ここでは高さ約10mの
小山が崩れ, その土砂を取除いたあとに地割れが見
られる(物干し場付近)
1975年6月30日(福岡管区気象台撮影, 第2次調査)

Photo. 36. 九重町奥双石地区崩部落
(前に同じ, 幅最大150cm, 深さ約150cm, 裂けた
長方形の石の配列は左ずれ断層のようなずれ方を
している)
1975年6月30日(福岡管区気象台撮影, 第2次調査)

Photo. 37. 九重町奥双石地区崩部落
(前に同じ)

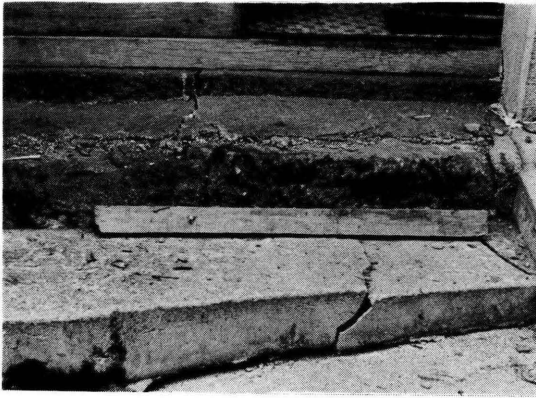
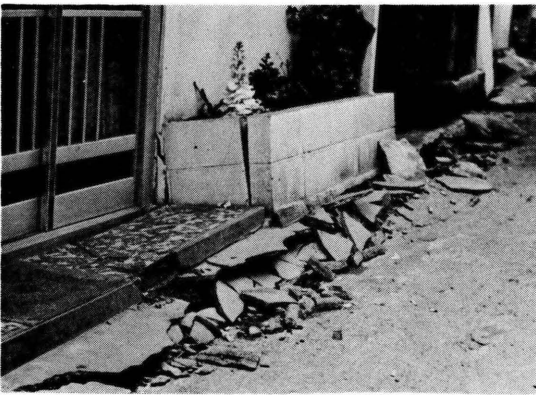
湯平地区の家屋は山の斜面に階段状に建てられたものが多い。家屋自体の被害は大きくはなかったが、屋根がわらが落ち、また、4~5軒の旅館の玄関付近のたたきには亀裂が入り、20~30 cm ほど土台が前方に押し出されていたところがあった。また、がけ崩れ、落石などあちこちに見られ、落石のため給水用の水道管が破損していた。推定震度は 5~6 程度。

Photo. 44. 湯布院町湯平地区
玄関前のひび割れ (基礎部分が前方に20~30cm
押し出されている)
1975年4月21日 (大分地方気象台撮影)

Photo. 45. 湯布院町湯平地区
Photo. 44 に同じ
1975年4月21日 (大分地方気象台撮影)

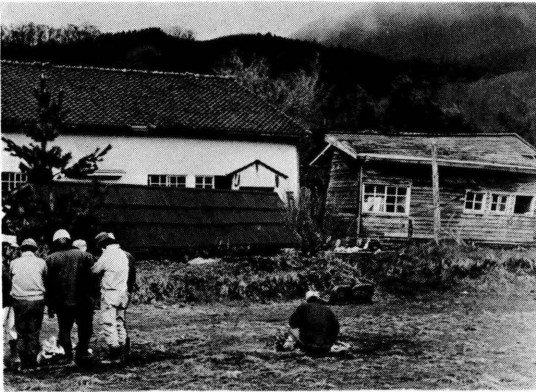
Photo. 49. 九重町寺床地区
野矢小学校寺床分校校舎の一部倒壊
1975年4月21日(大分合同新聞社提供)

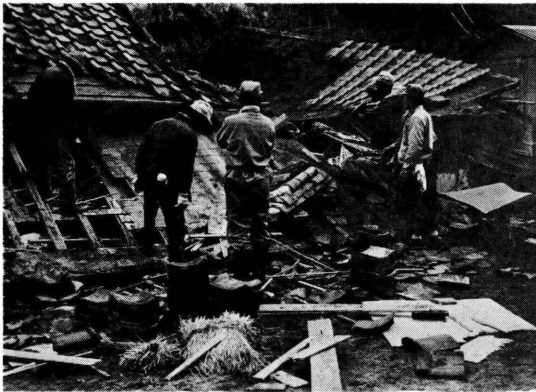
Photo. 50. 九重町寺床地区
住家の倒壊
1975年4月21日(大分合同新聞社提供)
