1977年5月2日，島根県中部の地震の調査報告*

大阪管区気象台**・松江地方気象台**

§ 1. 地震の概要

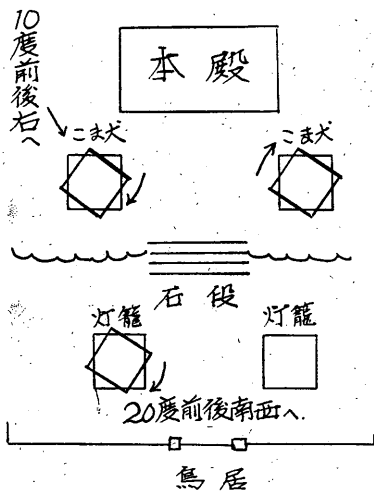
志々乃神社境内見取図

Fig. 8. 頓原町志々乃神社境内の状況 (Photo. 1 参照)

地区内の志々乃神社境内 (Fig. 8) では灯笼こま犬、置石が回転したり傾むいたりしていたが、(Photo. 1)、その状態は余り大きくなく、震動しているうちに少しずれたものと思われる。こま犬は10度位、灯笼は20度位、いずれも北に向って右廻りに回転していた。志々乃神社隣の安部氏宅の墓地を見たが、すでに墓石は立て直されており、詳細は判らなかったが、家人の話では、ほとんどが東に倒れていたとのことである。此所には頓原町の志々連絡所があり、事務所の人の話として、全戸で壁のひび割れ、建具のはずれ、タイルの割れ、田のぬけ(穴あき)、崖くずれ、ブロック塀の損壊などがあった (Photo. 2)。

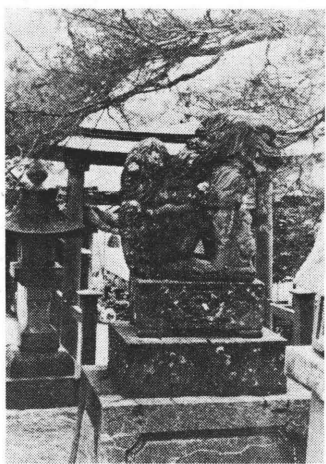
Photo. 1. 志々乃神社. こま犬が少し回転している

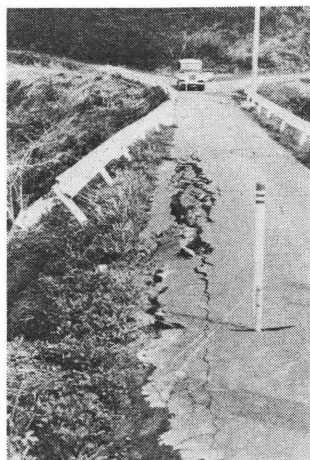
地区への進入道路(舗装してあり幅3m)の路肩両側の崩壊が大きく、長さ約100m、幅約1~2m、高さ約4mにわたって崩れていたが、この地形は自然の谷の中へあとから盛土して造った道路で、道路の下に暗渠を通してあり、長年の使用で道路そのものに、弱い面があったようにも考えられる (Photo. 4)。地区は簡易水道が止り、この地区を含めて付近の80戸位が断水してい

Photo. 4. 角井地区

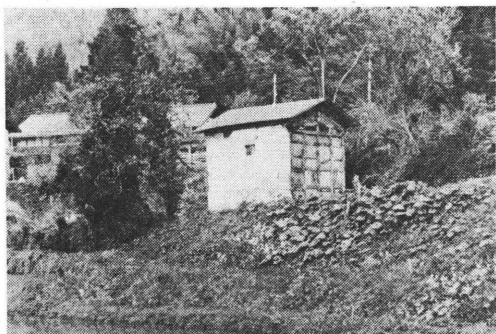
人家は10軒位の所であるが、ガソリンスタンドがあり、スタンド横の土砂止めブロック壁のくずれ、土蔵壁の脱落 (Photo. 3) などが目立った。道路際の崖くずれがあったが、規模は小さく、道路の交通遮断箇所も見られなかった。

Photo. 3. 志津見地区
