圖布分害被及層斷震地豆伊北

-----	断	層	●	陥	没	地	帯
-----	倒	潰	家	屋	等	百	分
-----	損	傷	率	線			
	(古			帯	數	=	対
				比	)

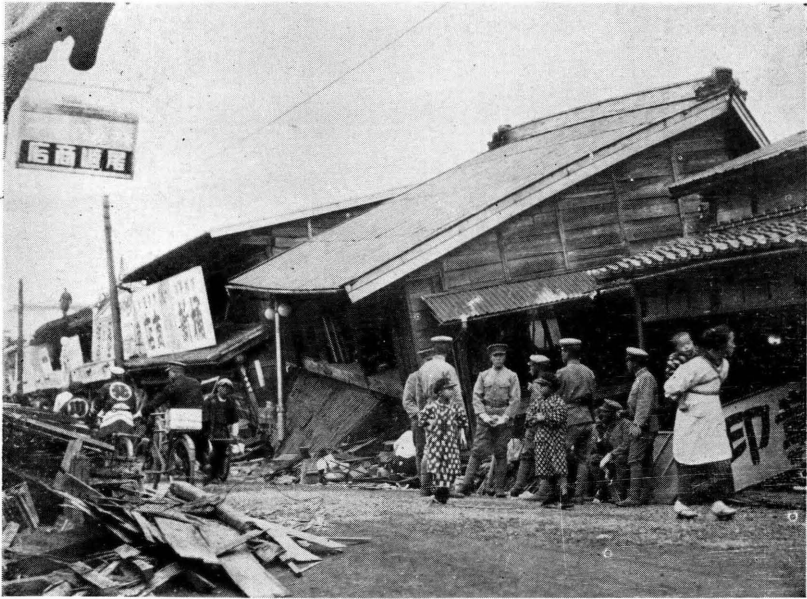
潰倒家民リ通町保久町島三 圖四第

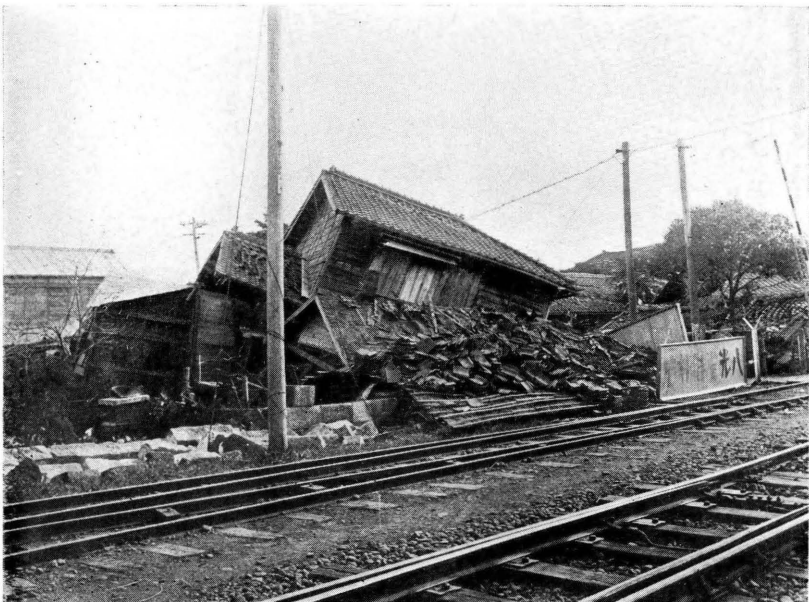
三島久保町の壊倒 第五圖

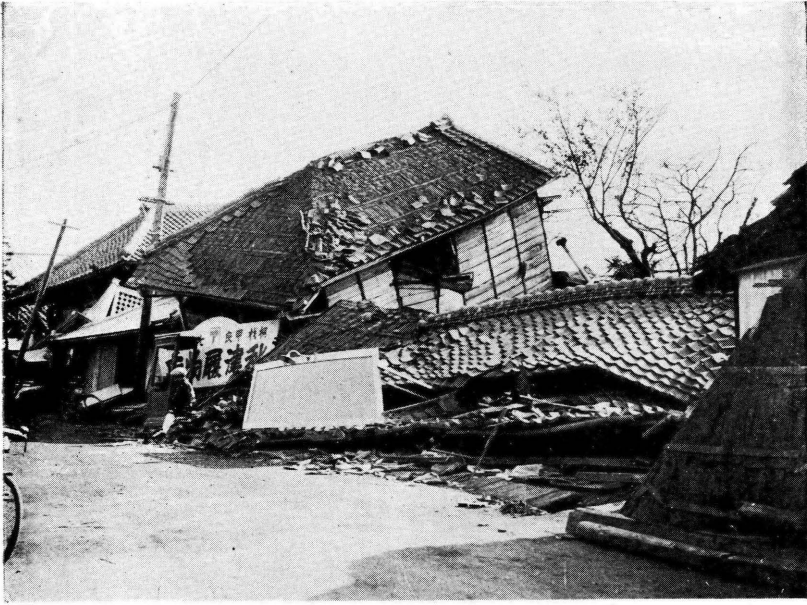
駿豆線沿線民家の潰倒 第六圖

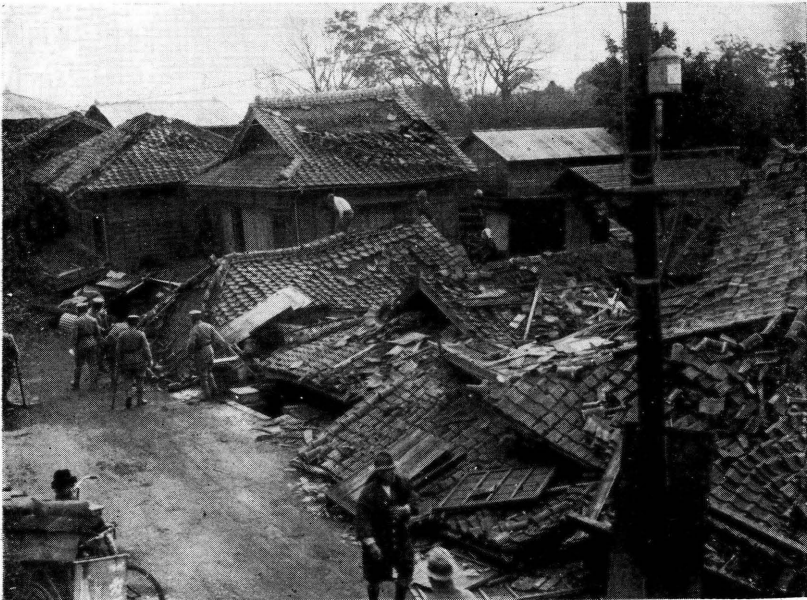
潰倒の場大村里中 圖七第

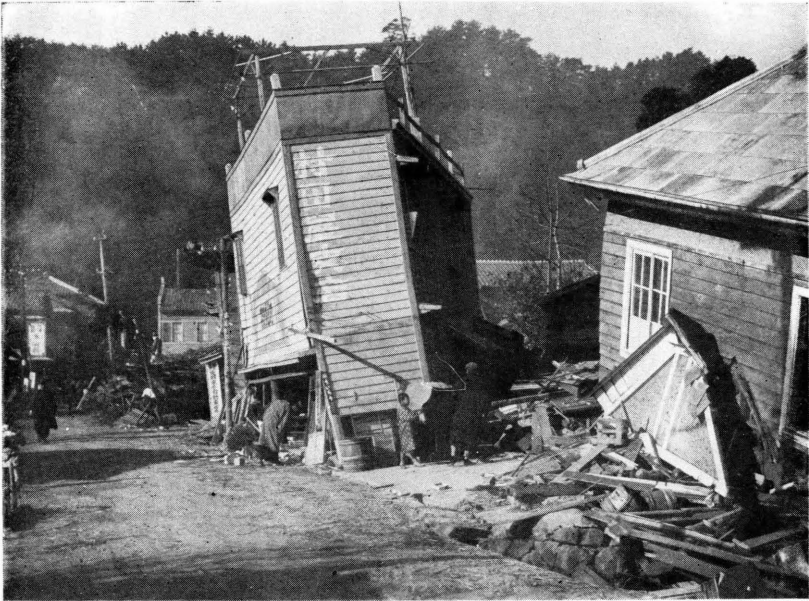
潰倒家民るけ於に場大 圖八第

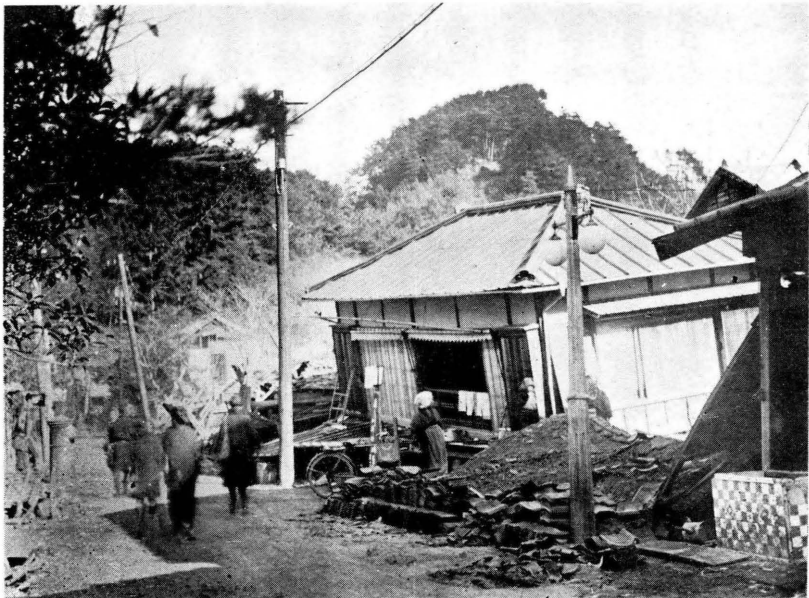
(半上の家階二はるて立) 屋家潰倒泉温岡長豆伊 圖一十第

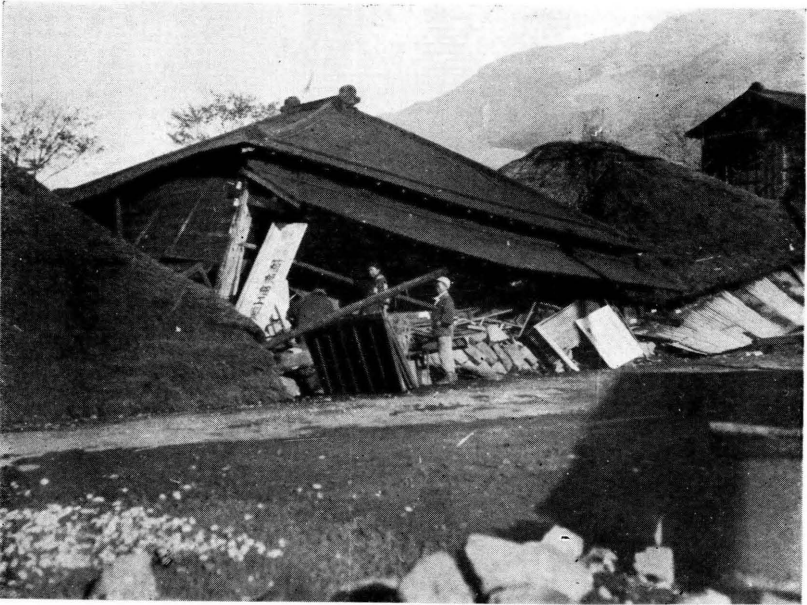
上丁十リと町根箱・峠三十道海東 圖五十第

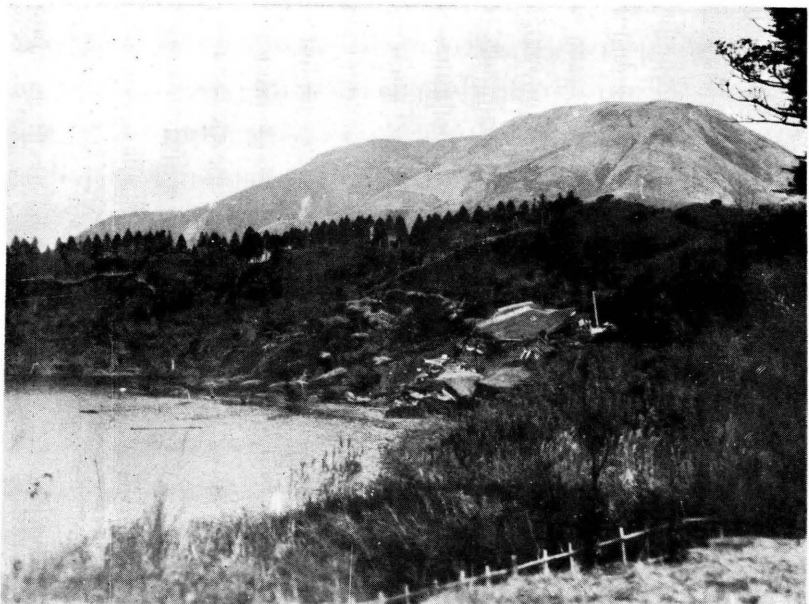
箱根町根箱の中央潰倒の屋家の二階が落ちたものも（獨人シムツト氏宅） 圖一十二第

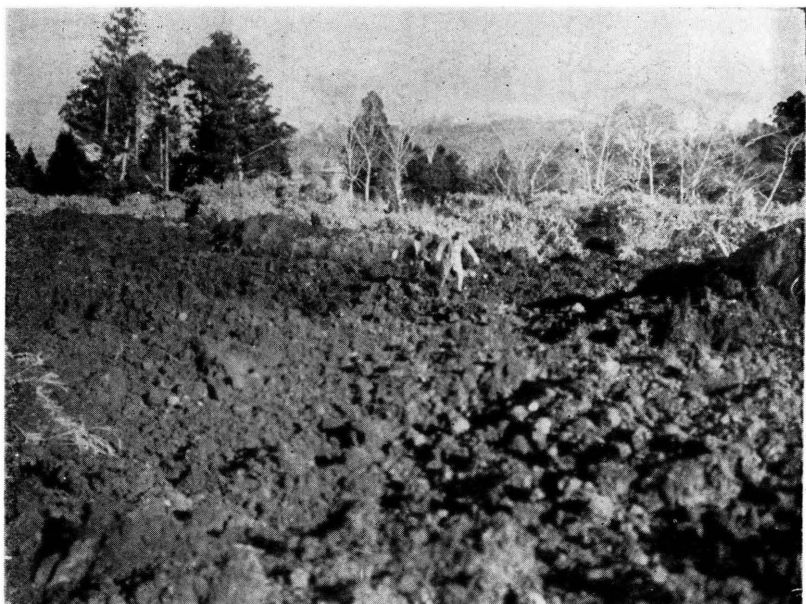
箱根町離宮の崩屋及び官舎の埋没 圖二十二第

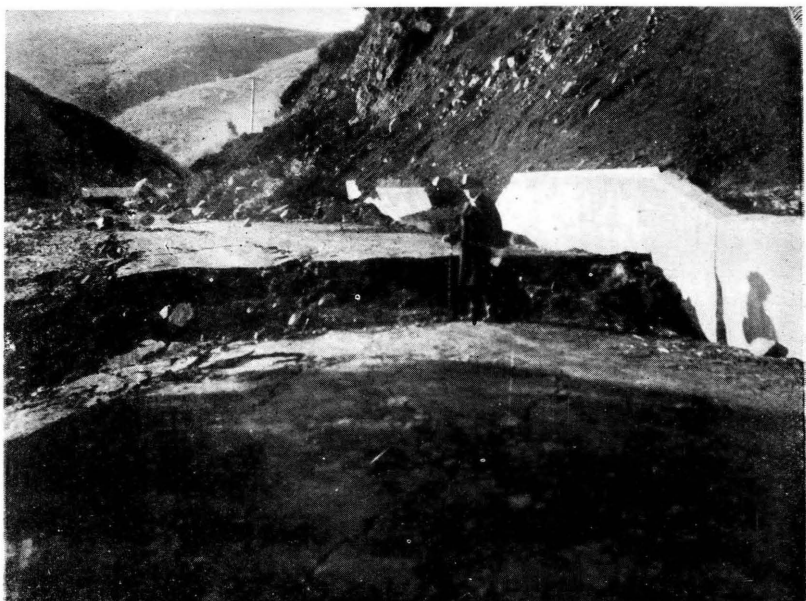
浪津山の山入澤町根箱 圖三十二第

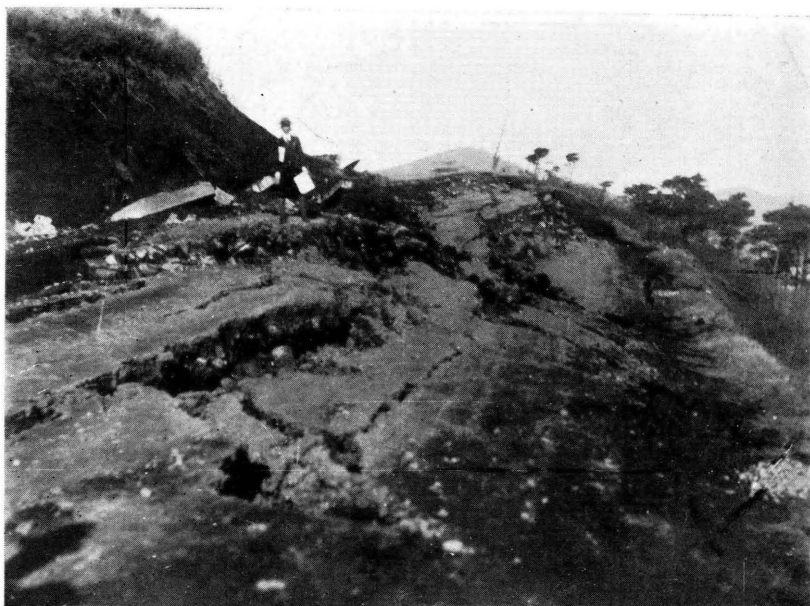
け於に（地高の西々北池ケ馬野）腹山掛鞍・裂龜の山掛鞍 圖六十二第  
りな裂龜る走に南東りよ西北る

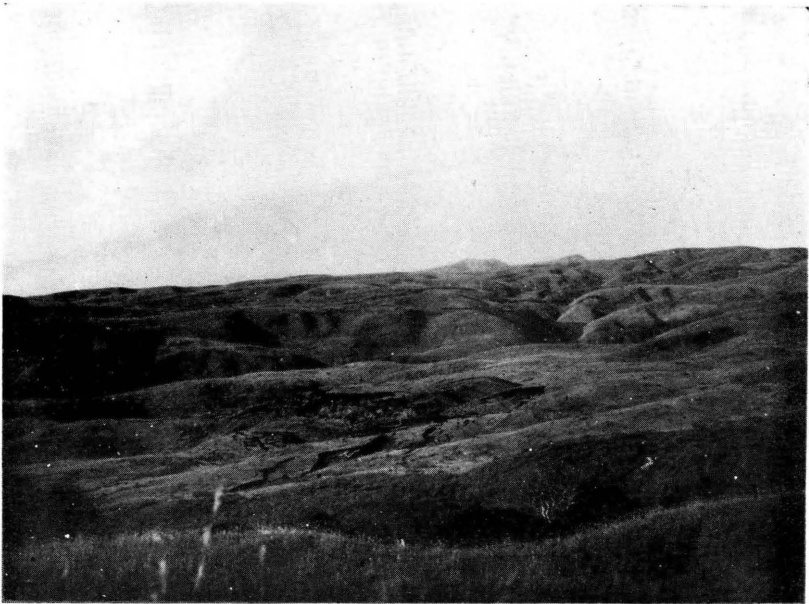
る倒に方しりあり張の線電他のを線ナテナのもしき傾の塔力風の所候測山根箱 圖十三第

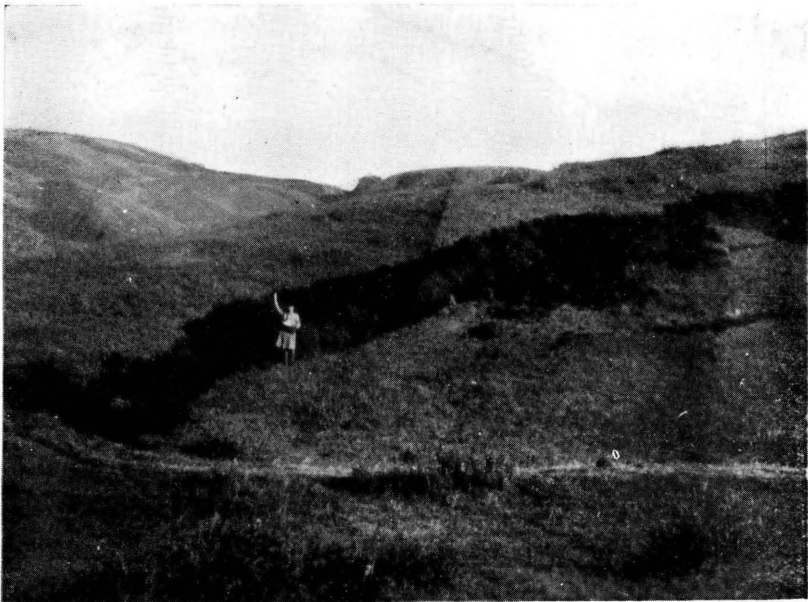
潰地大腹山南西山根箱 圖一十三第

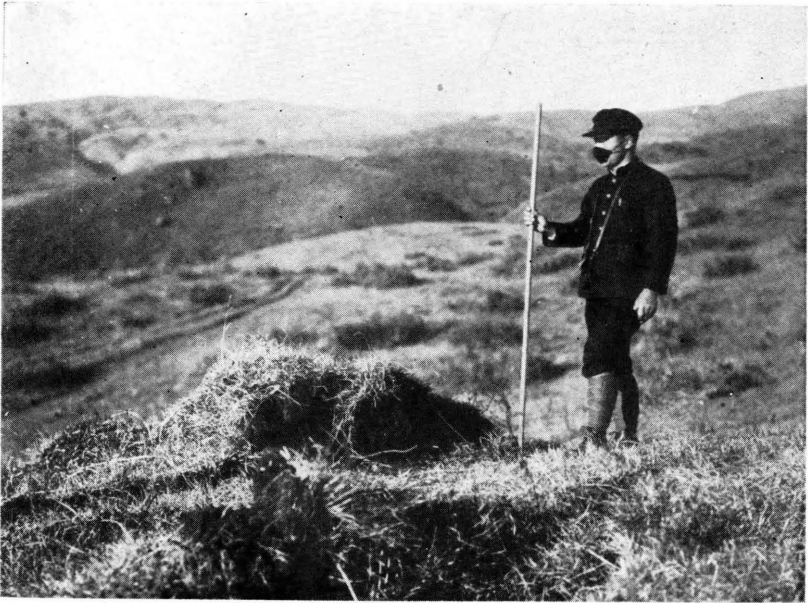
向に西は軸しなを形蹄馬面ち落り込の縁上の部没陥・腹山西南山根箱 圖二十三第

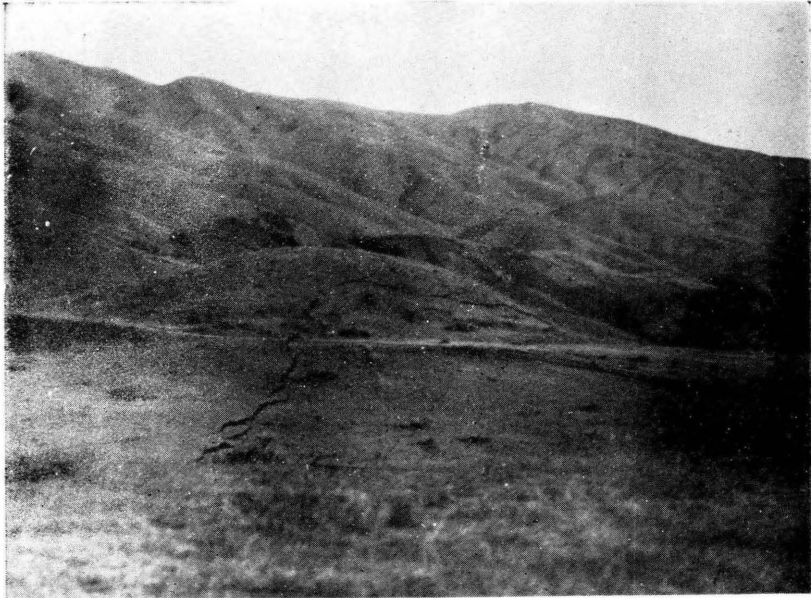
第 四十三圖 田代根間山間路(ツラト、ルーモ)の方向は西に連る

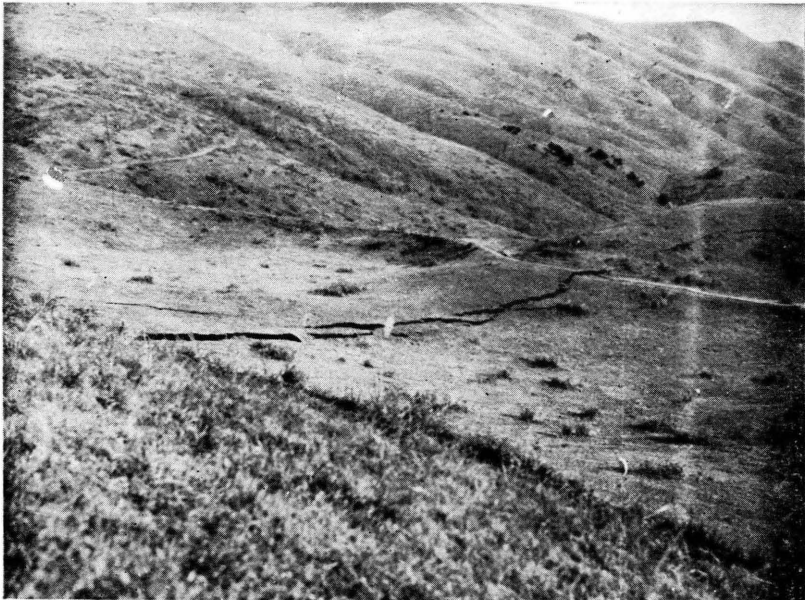
合場きな少斜傾共れな間山、罅裂行雁間根箱、代田 圖五十三第  
ずれらへ考とのものめ爲のり下りズてに

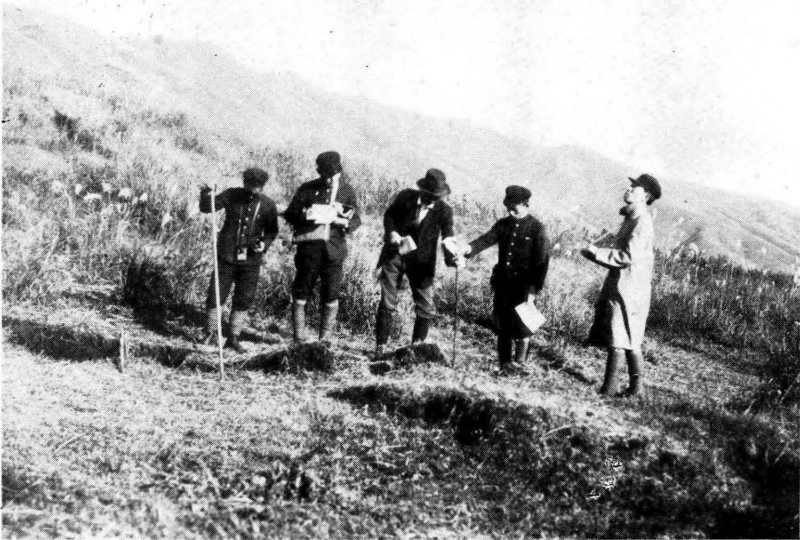
きな少斜傾共れな間山罅裂行雁き向西東間根箱、代田 圖六十三第  
ずれらへ考はとめ爲のり下りズてに合場

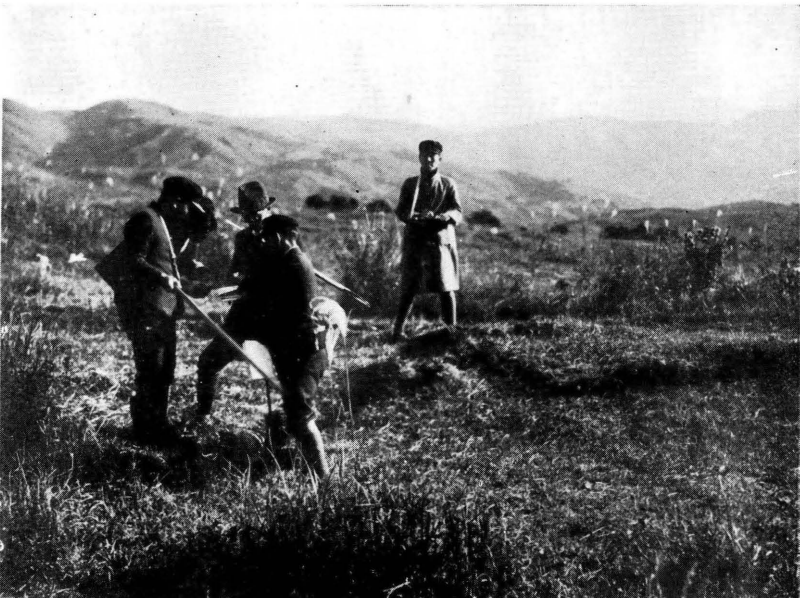
に更が部起隆す示を起隆の部力歴、罅裂形光電地山方北代田 圖七十三第  
す動移に平水、し斷切に角直

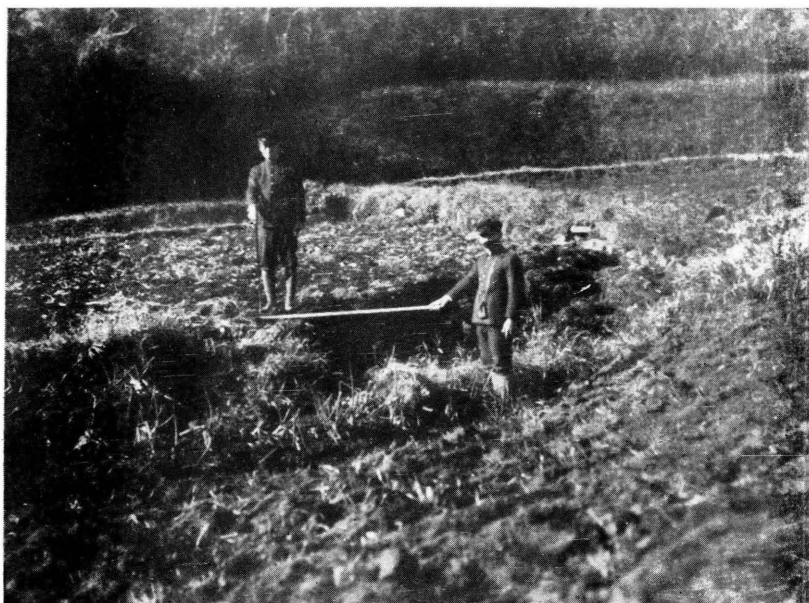
落陷側東リ溜水め爲の落陷面田及れ崩崖・谷水排方北代田 圖九十三第

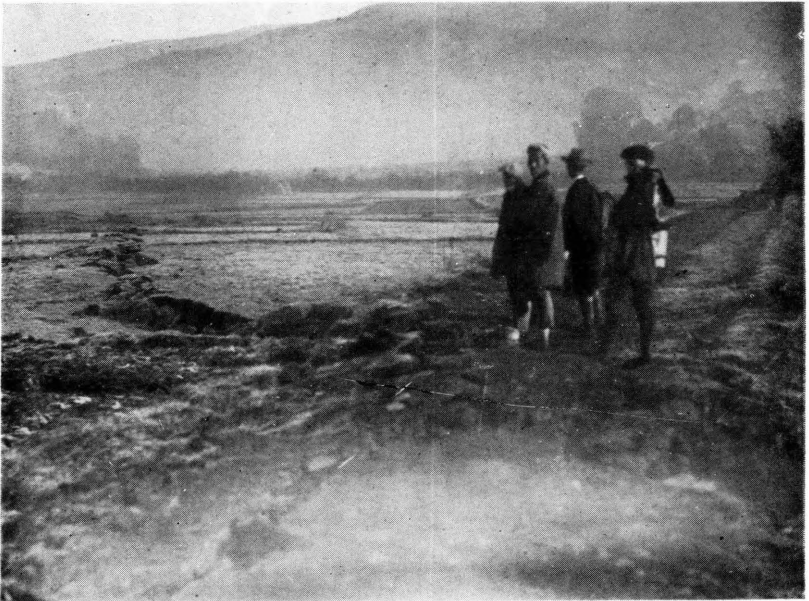
てう治に層斷の線北南中途る至に賀名りよ深川輕那丹 圖一十五第  
 (りよ方南)る見を下沈の糧六地畑

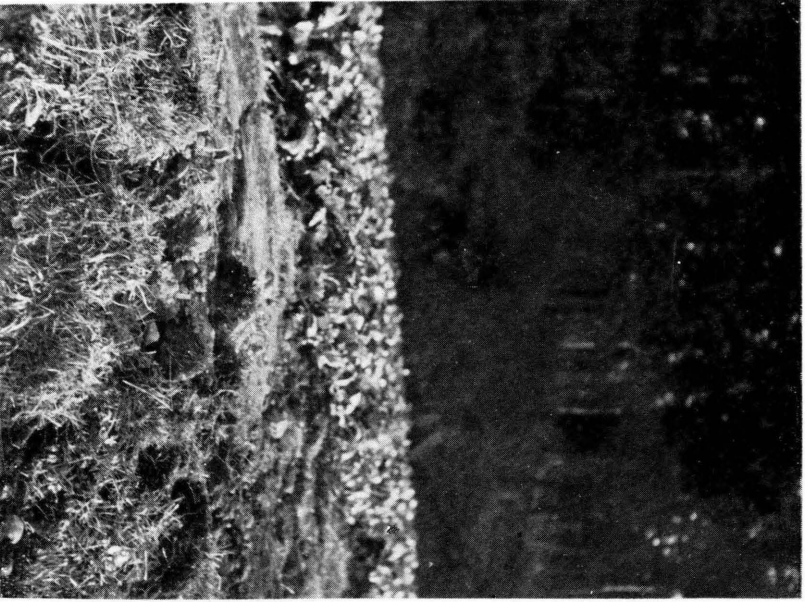
(路道の近附畑るす位に端東口南地盆)端南の地盆那丹 圖二十五第  
 む望を線層斷の北南るれ走に森の口川央中りよ

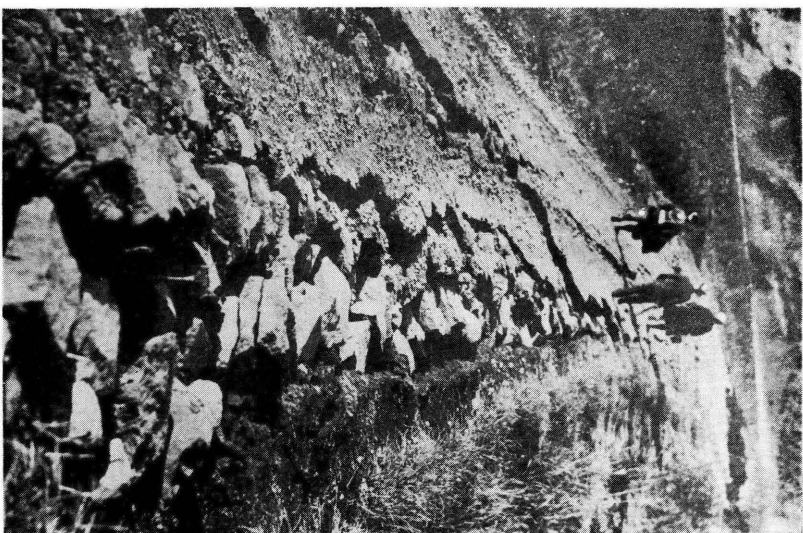
圖三十五第

北側、地知の中途る主に賀名りよ澤川堰那丹  
をるせ起隆の側西りよ側東てひ治に綫層斷の  
(す寫りよが南)る見

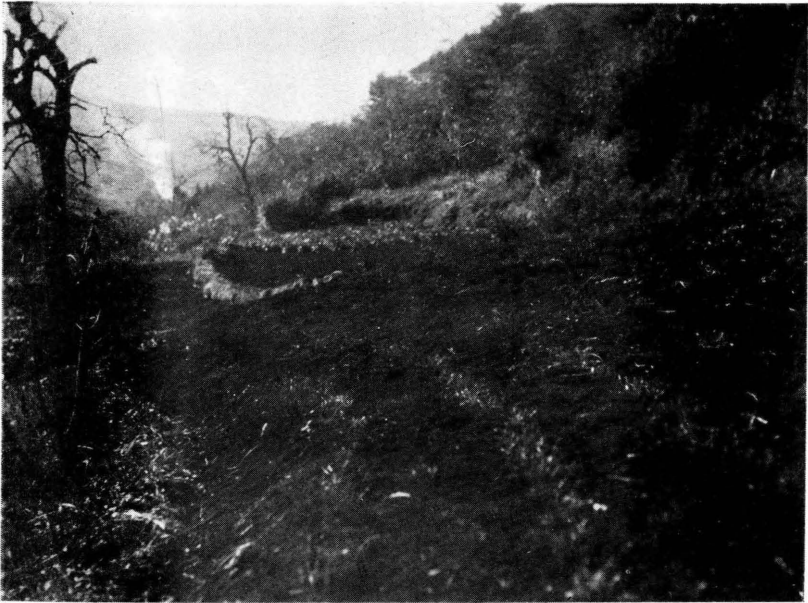
(低東・高西) る過を地川層斷主の地盆那丹 圖五十五第

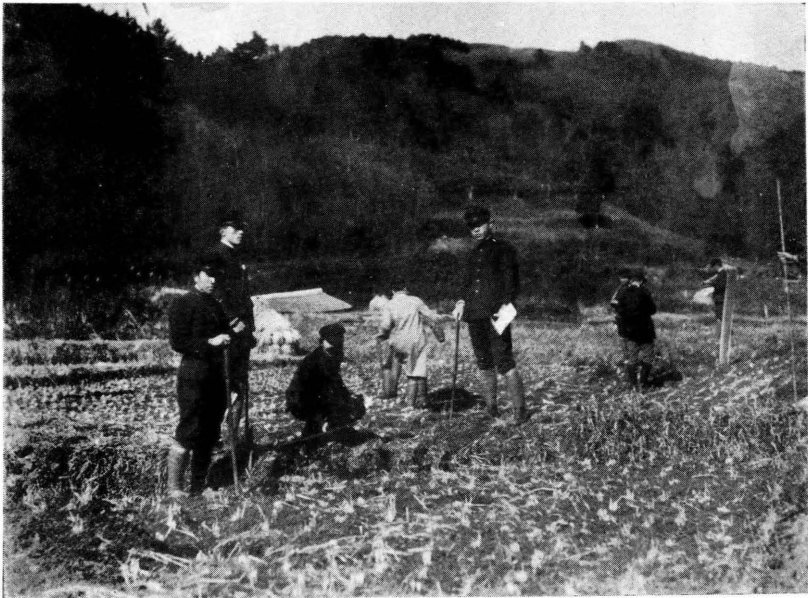
丹那賀部北主方層麥畑を畑に喰ひ生ず 圖七十五第

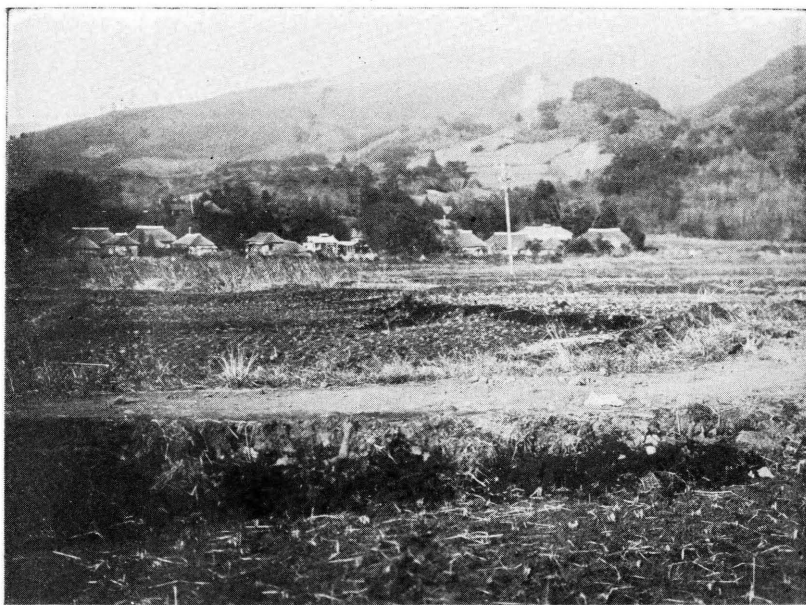
丹那賀部南地方田地に於ける主層(高西、低東) 圖八十五第

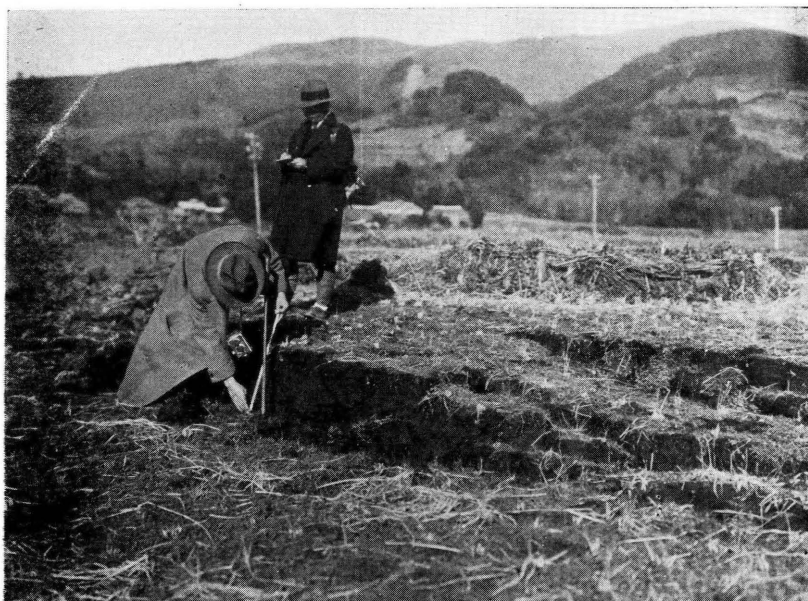
(りれ下側東、く高は側西) 層斷那丹 圖九十五第

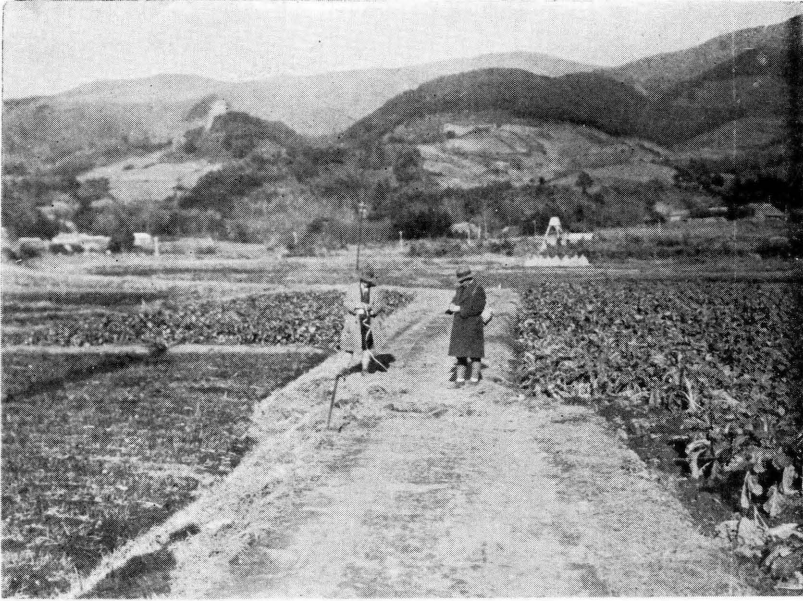
(種〇六) ひ違喰の田央中地盆那丹 圖十六第

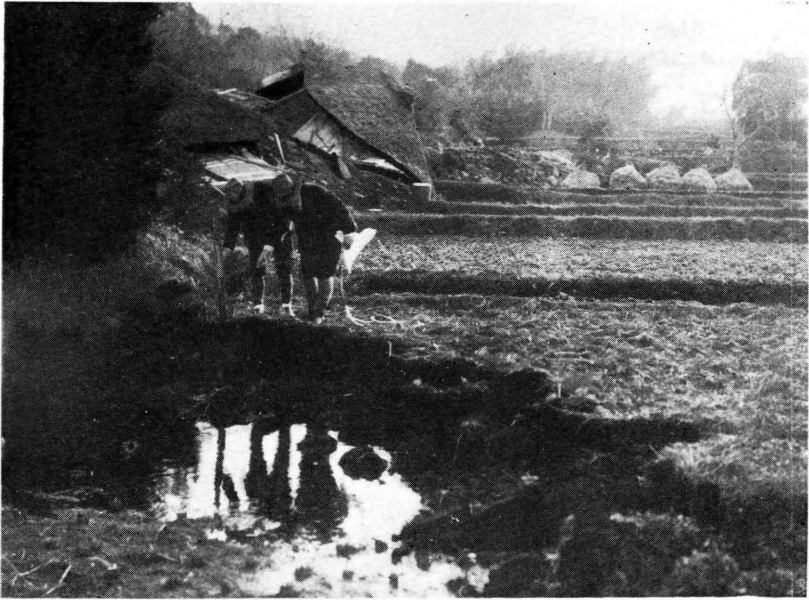
ひ連喰の道畦ふ沿に層斷主地盆那丹 圖五十六第

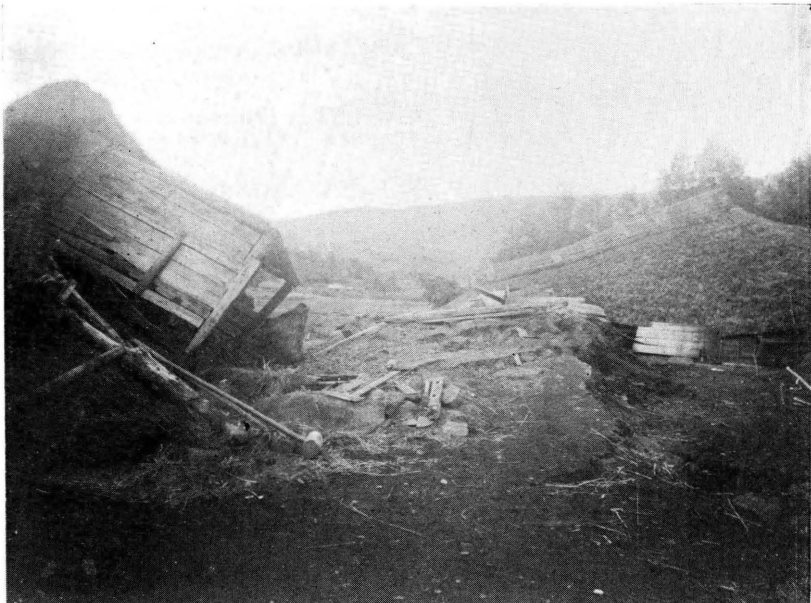
(低東、高西) ズ生をひ違潰りよに層斷、田の近附落部知那丹 圖七十六第

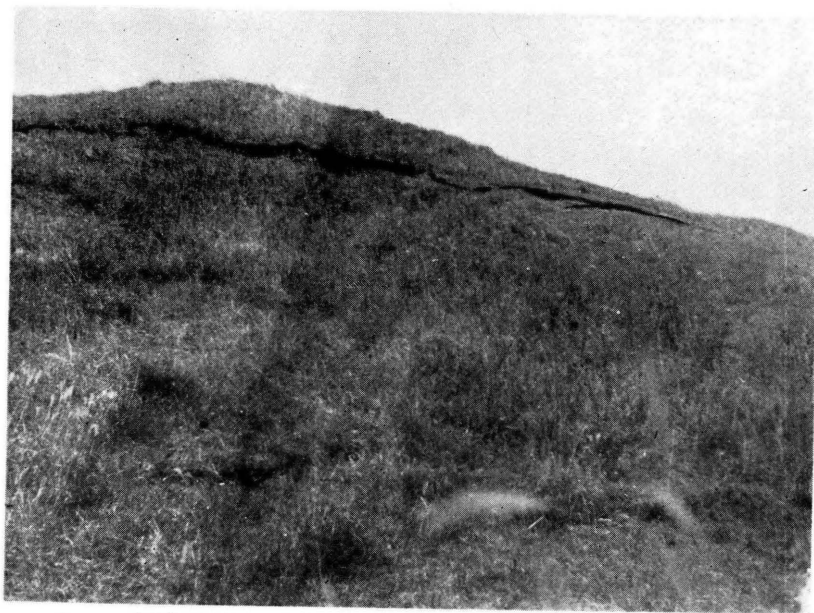
ひ運唄の道畦るけ於に落部畑端南地盆那丹 圖十七第

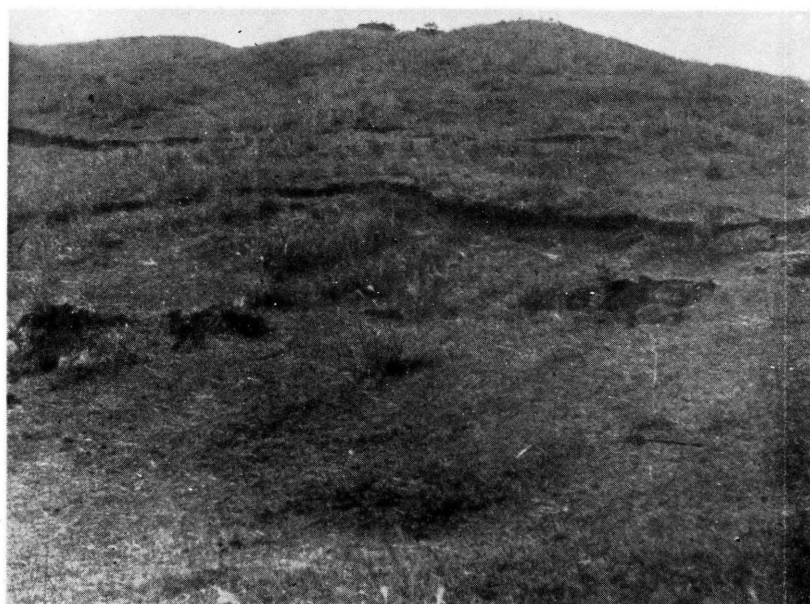
近附山池の中途る至に橋浮りよ那丹 圖二十七第

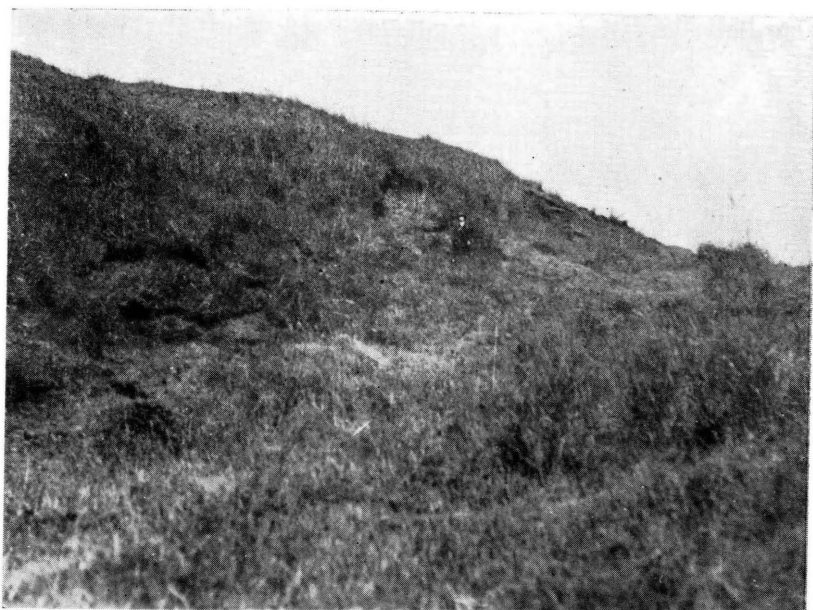
半町一約幅りな落陷の間谷側西の岳玄南の地盆那丹 圖一十七第  
りな尺二約差落てしに

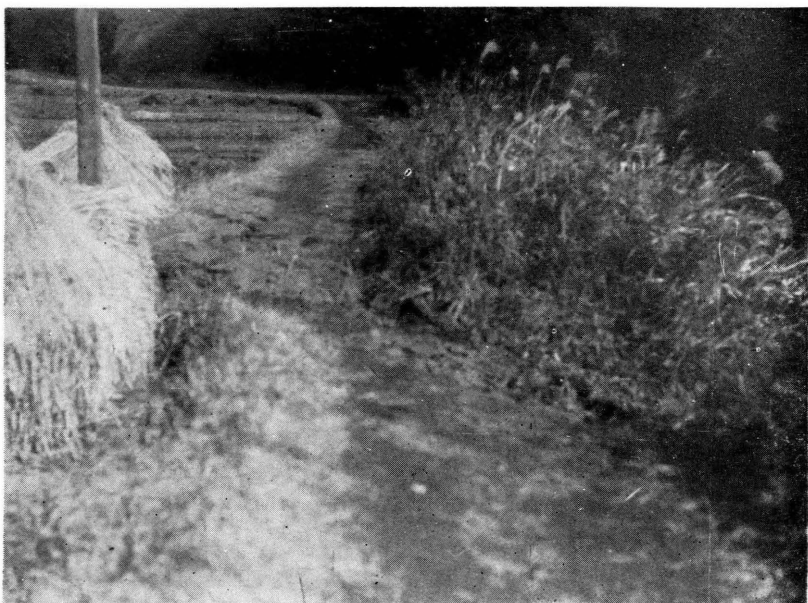
近附山の池中途る至に橋浮りよ那丹 圖三十七第

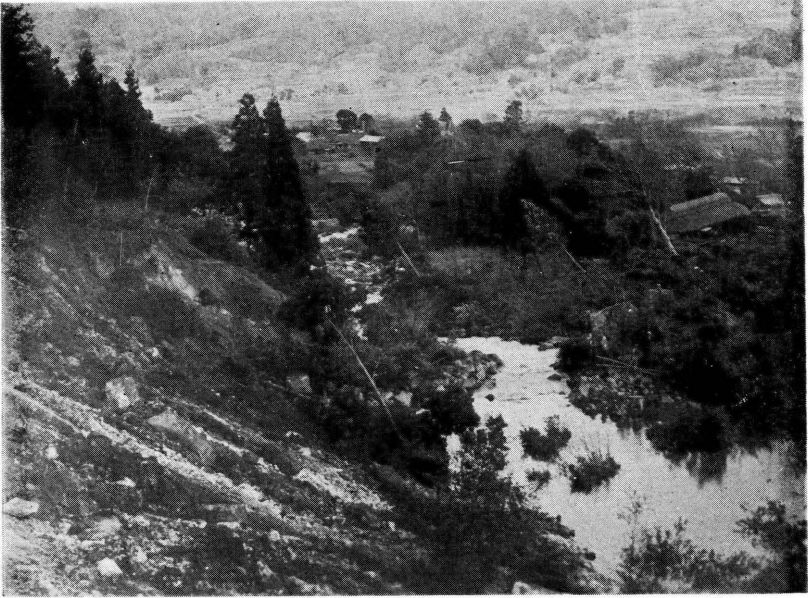
帶地沒陥るけ於に城字村見大中 圖六十七第

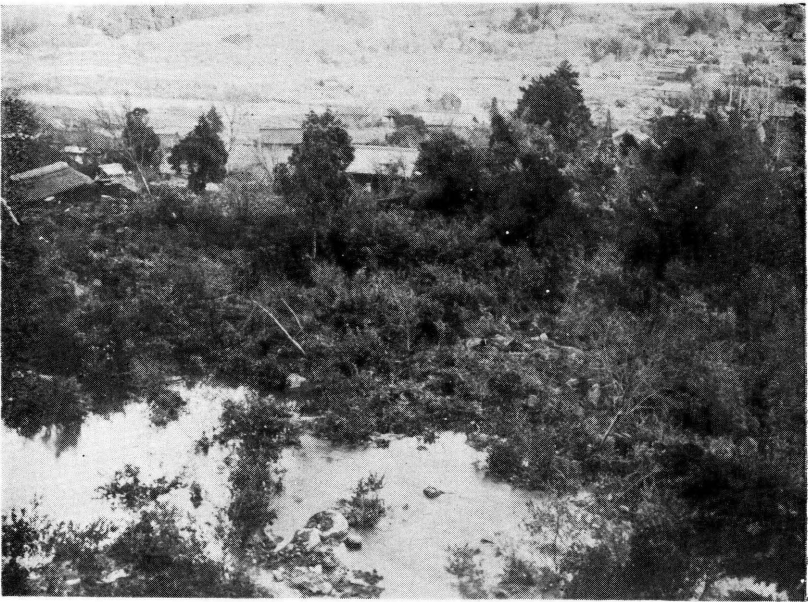
(一の其) す寄押に岸對てし越を川小れ崩山るけ於に保原 圖七十七第

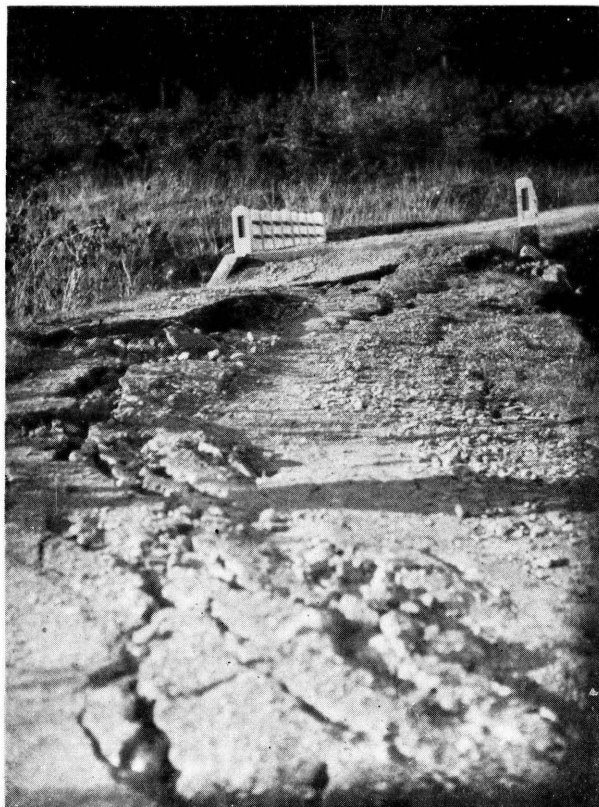
りよ方南線層斷主の北南るけ於に保原 圖九十七第

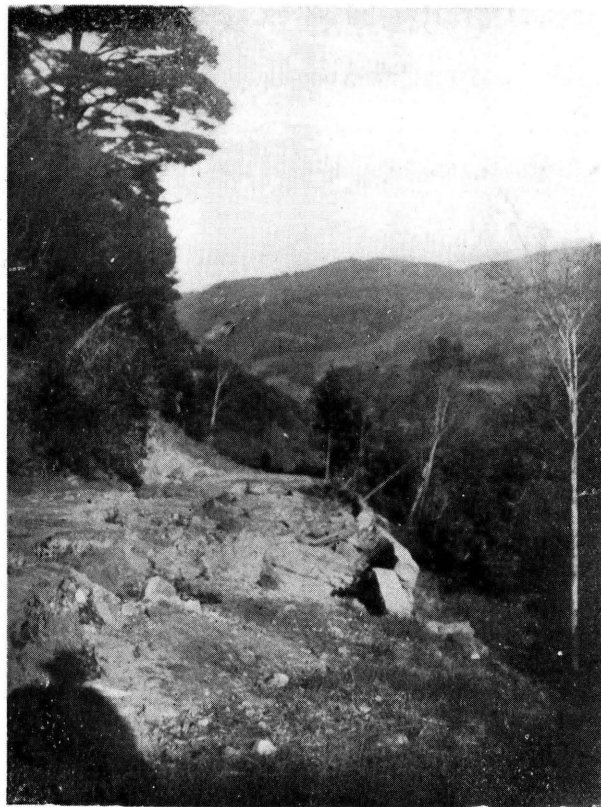
層斷る走に西東・道縣る至に湯の姫りよ保原 圖二十八第  
 方上・裡○六橋の築新し裂龜路道てひ沿に線  
 りよ方東・す示をるせ下沈近附てり残に

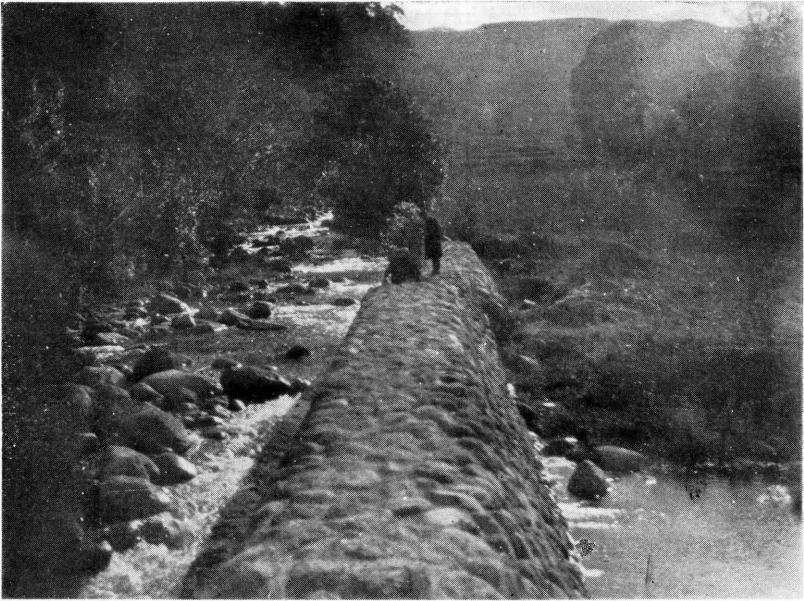
山の間湯の姫保原に爲の線層斷る走に西東 圖一十八第  
 よ方南・態狀るすとんれ崩や今路道れ崩腹  
 りたれさか脊に震餘時當影撮り

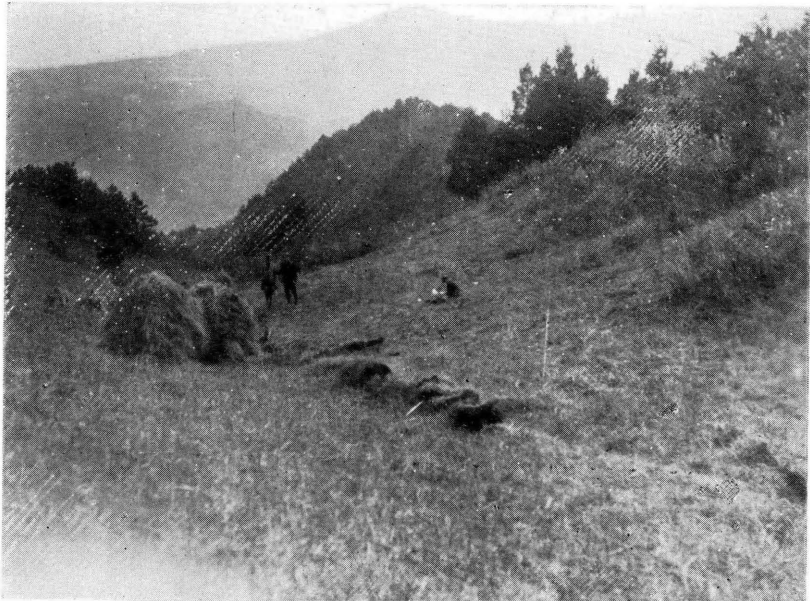
け於に上線層斷の西東)ひ違ひ喰の防堤るけ於に保原郡方田 圖三十八第  
 (りなのもる

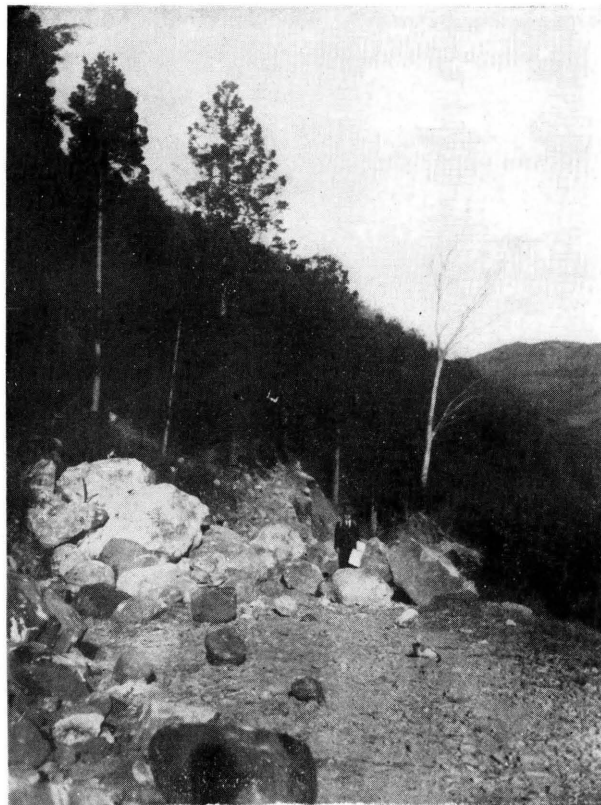
一唯るす位に上線層斷る走に西東・落部湯の姫 圖六十八第  
 少りよ柱電の央中・る見をるたれ破の屋家の軒  
 (す寫りよ方東)得し跡追を線層斷に田の方右し

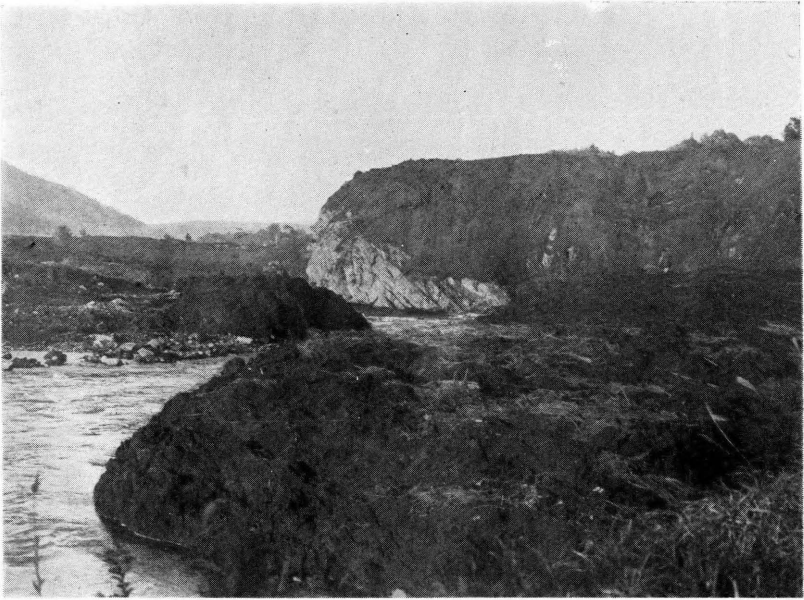
りたれずに方南東糧〇二約りよ石臺土は屋家、井平 圖八十八第

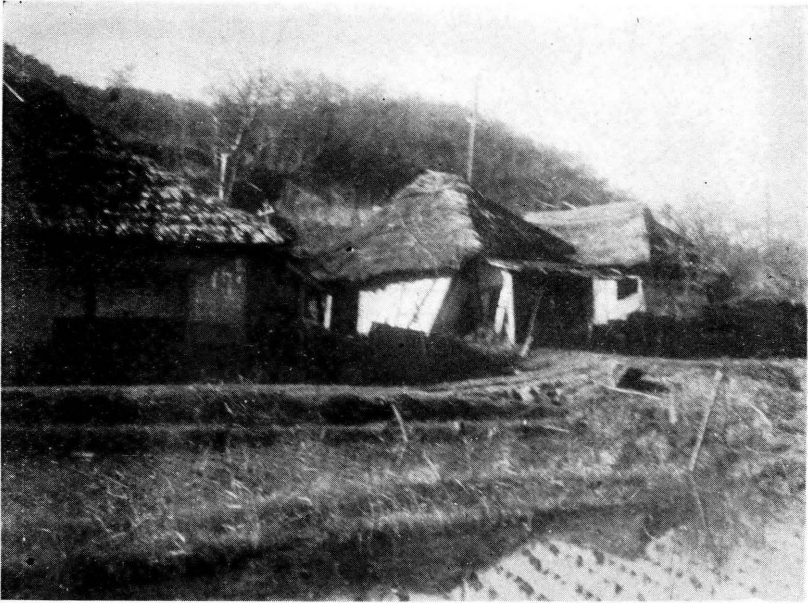
(二其) れ崩山山棍 圖十九第

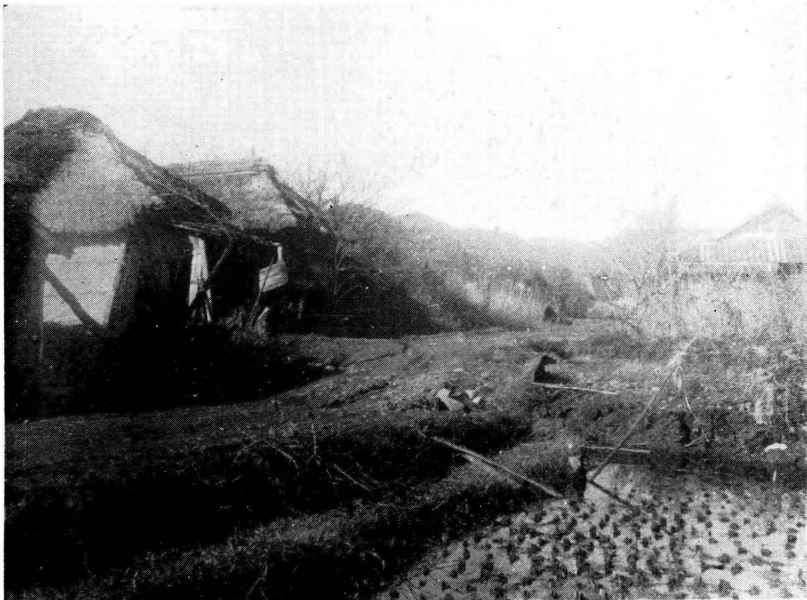
中地田てりぎ横を路道の間のと殿加と代田・層斷殿加村野狩下 圖一十九第  
 (す寫りよ東南)る走に東北を

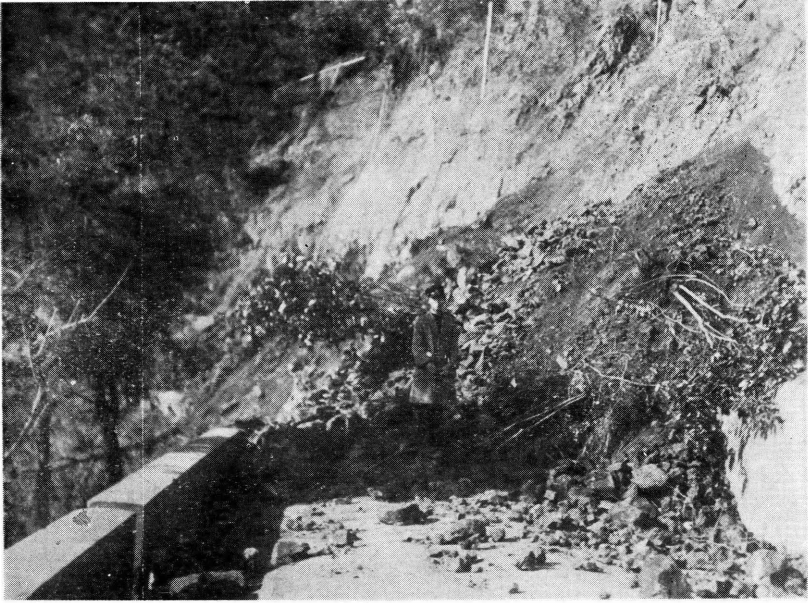
む望りよ東上同・層斷殿加村野狩下 圖二十九第

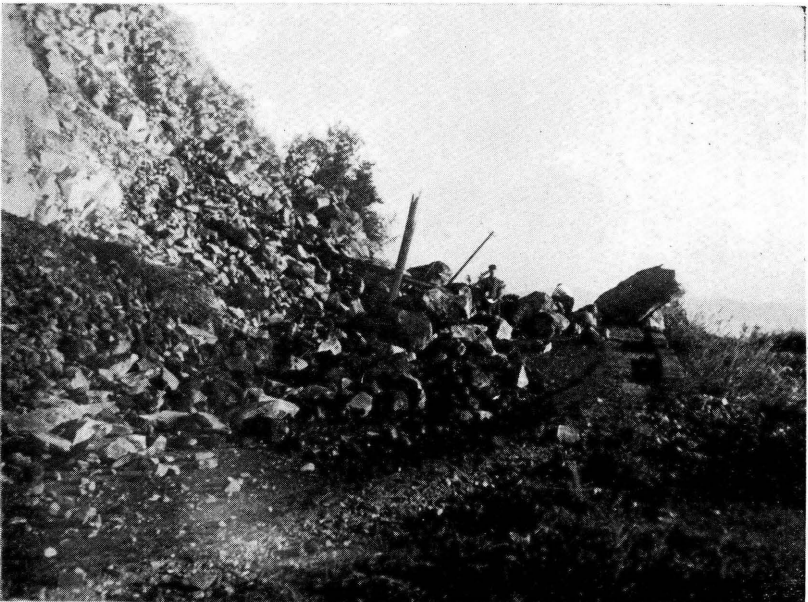
れ崩崖の近附岬見魚海熱 圖三十九第
