§ 5. 被害状況

鹿児島地方気象台が4月30日に行った現地調査の地震被害写真を写真1及び写真2に示す。

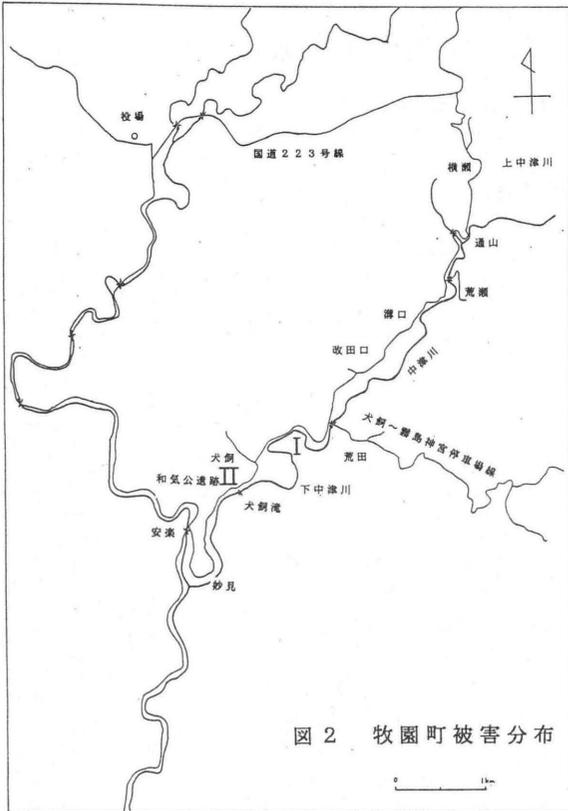
図2 牧園町被害分布

水田の亀裂 約4反歩(約40アール 一部埋没)
林道 不通(原因不明)

③ 崖崩れ

宿窪田・安楽地区

- 安栖正一宅裏山 高さ約80m 幅10m
岩石5～10t 数個
- 安楽安雄宅裏山 高さ約80m
岩石2t 1個
- 安楽公民館裏山 高さ約20m
岩石5t 3個

下中津川改田口地区

- 田島篤則宅裏山 高さ約30m
一部10m地滑り
(県営事業 急傾斜地崩壊対策事業箇所)

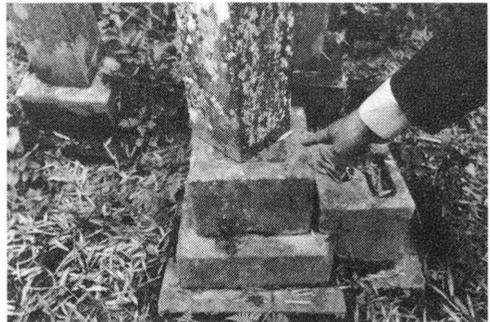
写真1 図2のI付近の墓石
地震動で中心が動いた古い墓石。
なお、周辺の墓石はほとんど動いたり、倒れたりしていたと云うことであるが、現地調査時には、復元されていた。墓石の回転方向は反時計回りのものが多く見られた。

- ア. 和気神社の社の基礎部分が地震により崩れた。
- イ. 九州電力妙見発電所の水路に亀裂が入ったとの情報により発電を止めた。
- ウ. 中津川に沿った霊園において墓石の回転、移転及び転倒等の被害があった。

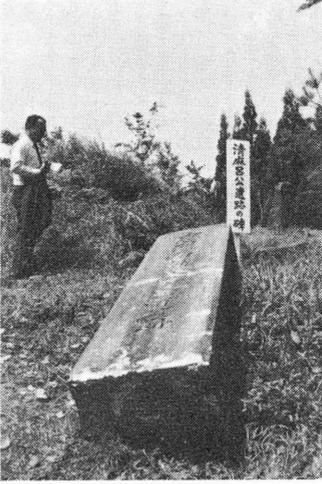
写真2 図2のII付近(犬飼地区)の和気清
麻呂公遺跡の碑
碑石は台座から2回転して南西方向
に倒れている。また築石に接触して
弾き飛ばしている。
碑の寸法 200×60×35cm
