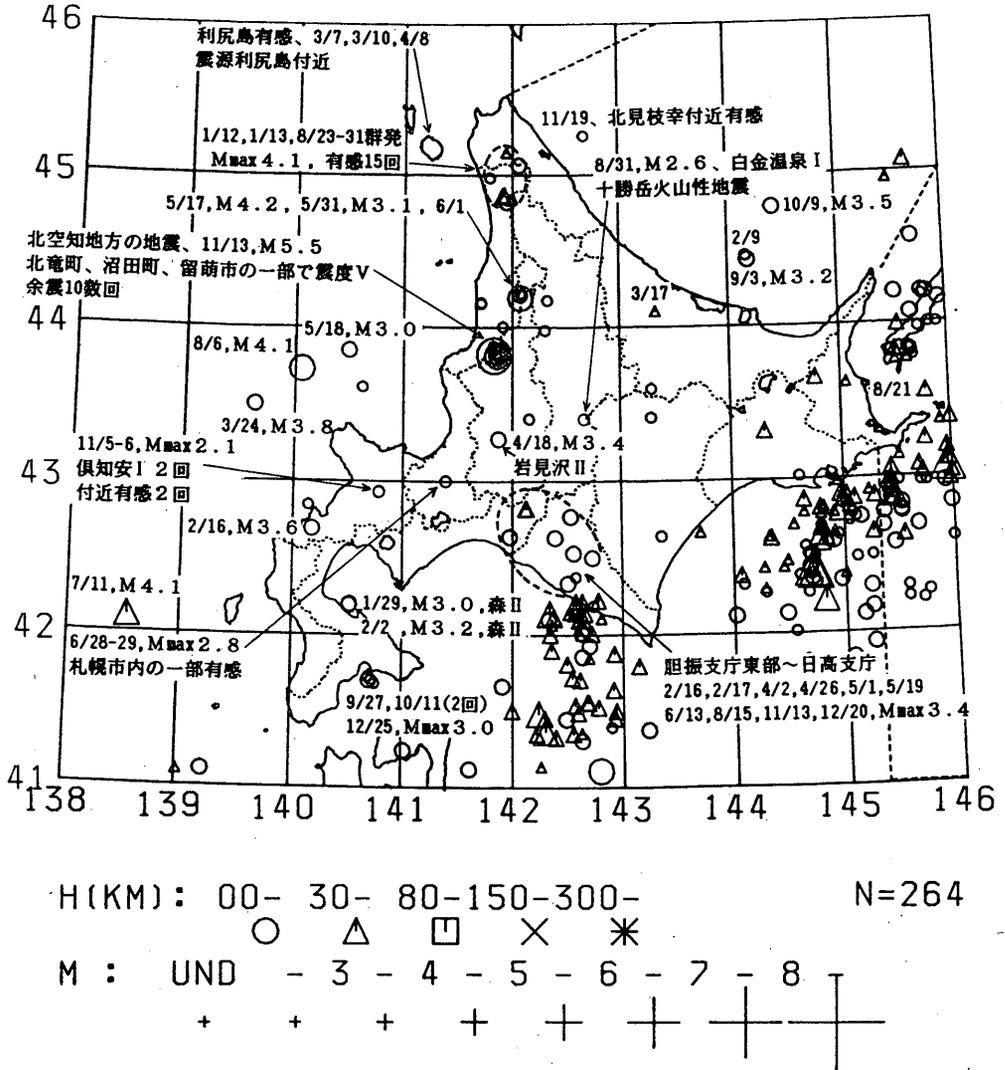
第2図 1986年の北海道付近の震源の深さ50km未満の浅い地震の震央分布図(図中の数字は、地震発生の月/日、Mはマグニチュード、Mmaxは同最大値を表わしている)

年の北海道付近の浅発地震(深さ50km未満)の震央分布図を第2図に示した。

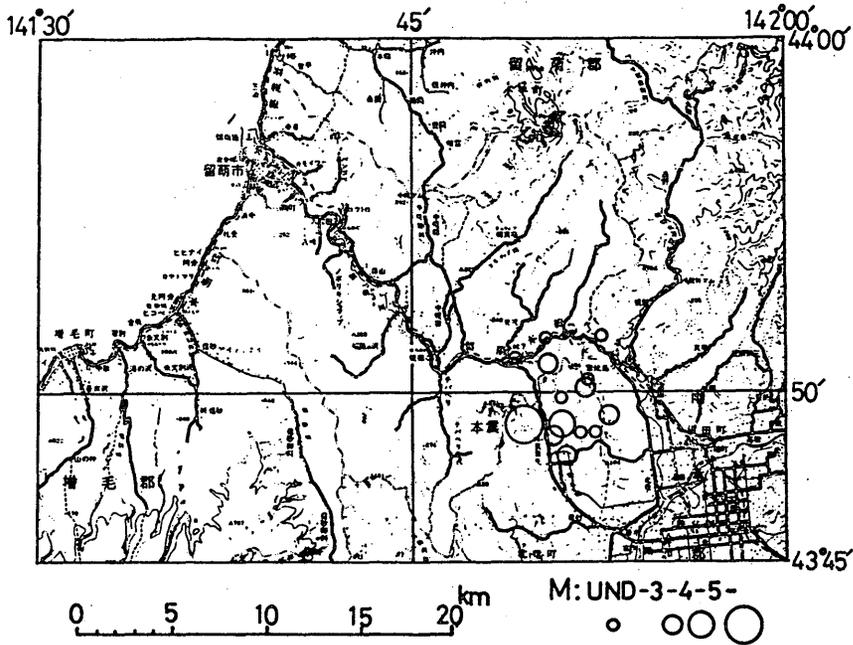
第3図 本震および余震の震央分布図

余震活動は、本震直後から余震が発生し、24分後の22時08分に最大余震であるM4.1の地震が発生した。昭和62年1月3日までに震源地付近で有感の地震を含めて、余震は23回観測された。第2表に余震の表を、第3図に震央分布を示した。

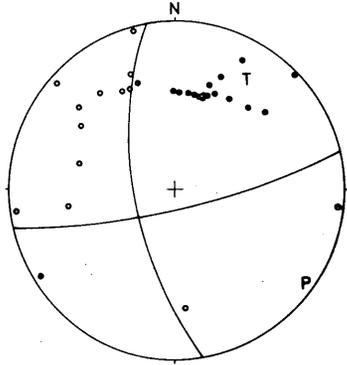
第4図 本震の発震機構(上半球投影)

●：押し ○：引き

気象庁の北海道内の観測点、および北海道大学の観測点での初動の押し引き分布で求めた本震の発震

機構は第4図、第3表のとおりである。どちらの節面が断層面であるのか不明であるが、主圧力軸がほぼ南東-北西の水平な方向を向いた横ずれ断層であり、過去にこの地域で発生した浅発地震の発震機構(森谷、1986)とほぼ一致している。

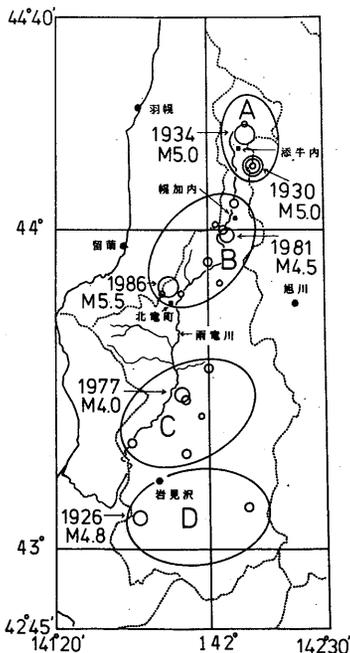
第5図 空知地方の過去の地震活動(図中の数字は地震発生年, M: マグニチュード)

空知地方でこれまでに発生した浅発地震(札幌管区気象台、1985)は、第5図に示したように、朱鞠内湖付近(A区域)で、1930年8月17日および1934年9月19日にM5.0程度の地震が発生し、添牛内で震

度4であった。いずれもその後数日から10数日間余震が観測されたことがある。今回の震源地付近の北竜町から幌加内にかけての雨竜川流域(B区域)では、1981年4月19日のM4.5、旭川および留萌で震度3の地震が最も大きく、他はM4以下の小地震で、いずれも被害はなかった。

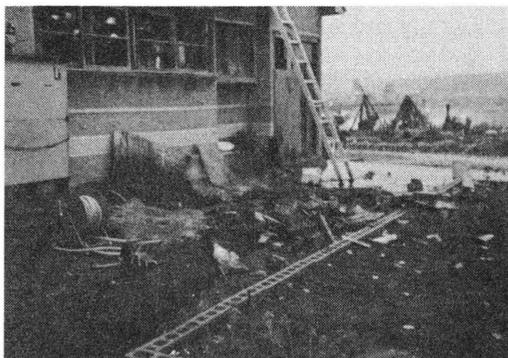
写真1 北竜町岩村地区民家の落下したレンガ造り集合煙突の一部（岩見沢測候所撮影）

建物被害ではモルタル壁のはく落・亀裂や集合煙突の折損が目立っており、物的被害では食器、棚上物の落下破損が大部分であった。

発震機構は、主圧力軸がほぼ南東-北西の水平な方向を向いた横ずれ断層で、過去にこの地域に発生した浅発地震の発震機構とほぼ一致している。この地震による人的被害は、落下物による軽傷が1件あった。物的被害では、集合煙突の折損または倒壊が目立っていた。この地方の地震で被害が発生したのは初めてである。

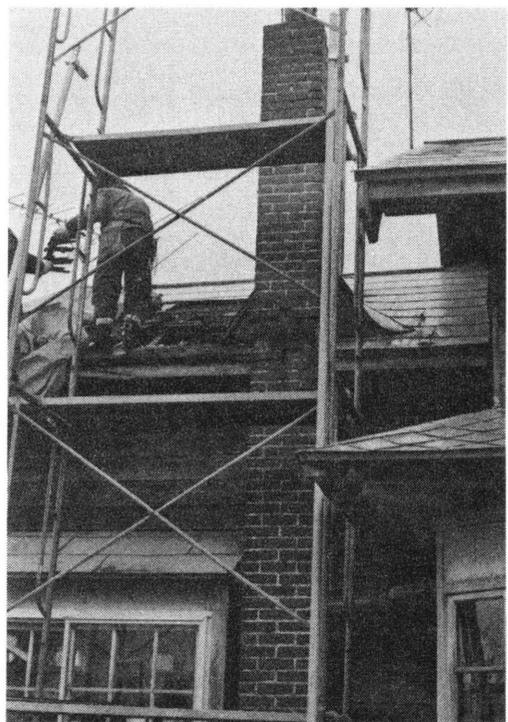
写真2 沼田町第4民家のレンガ造り集合煙突が折損し、トタン屋根を突き破る（沼田町提供）

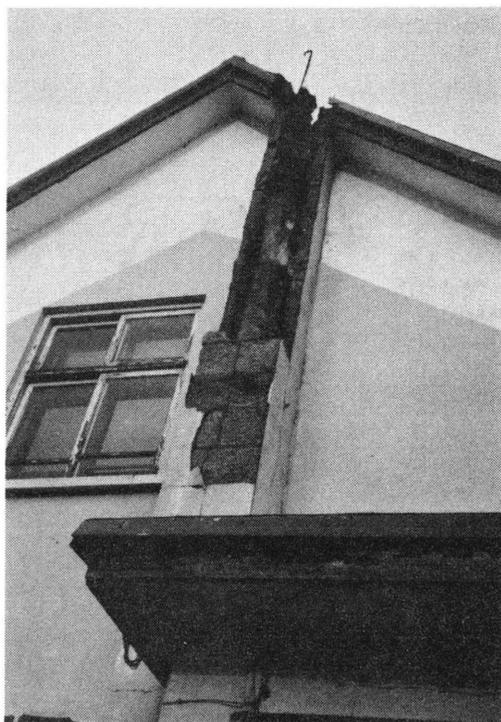
写真3 留萌市東幌の民家のブロック造り集合煙突崩壊（留萌測候所撮影）

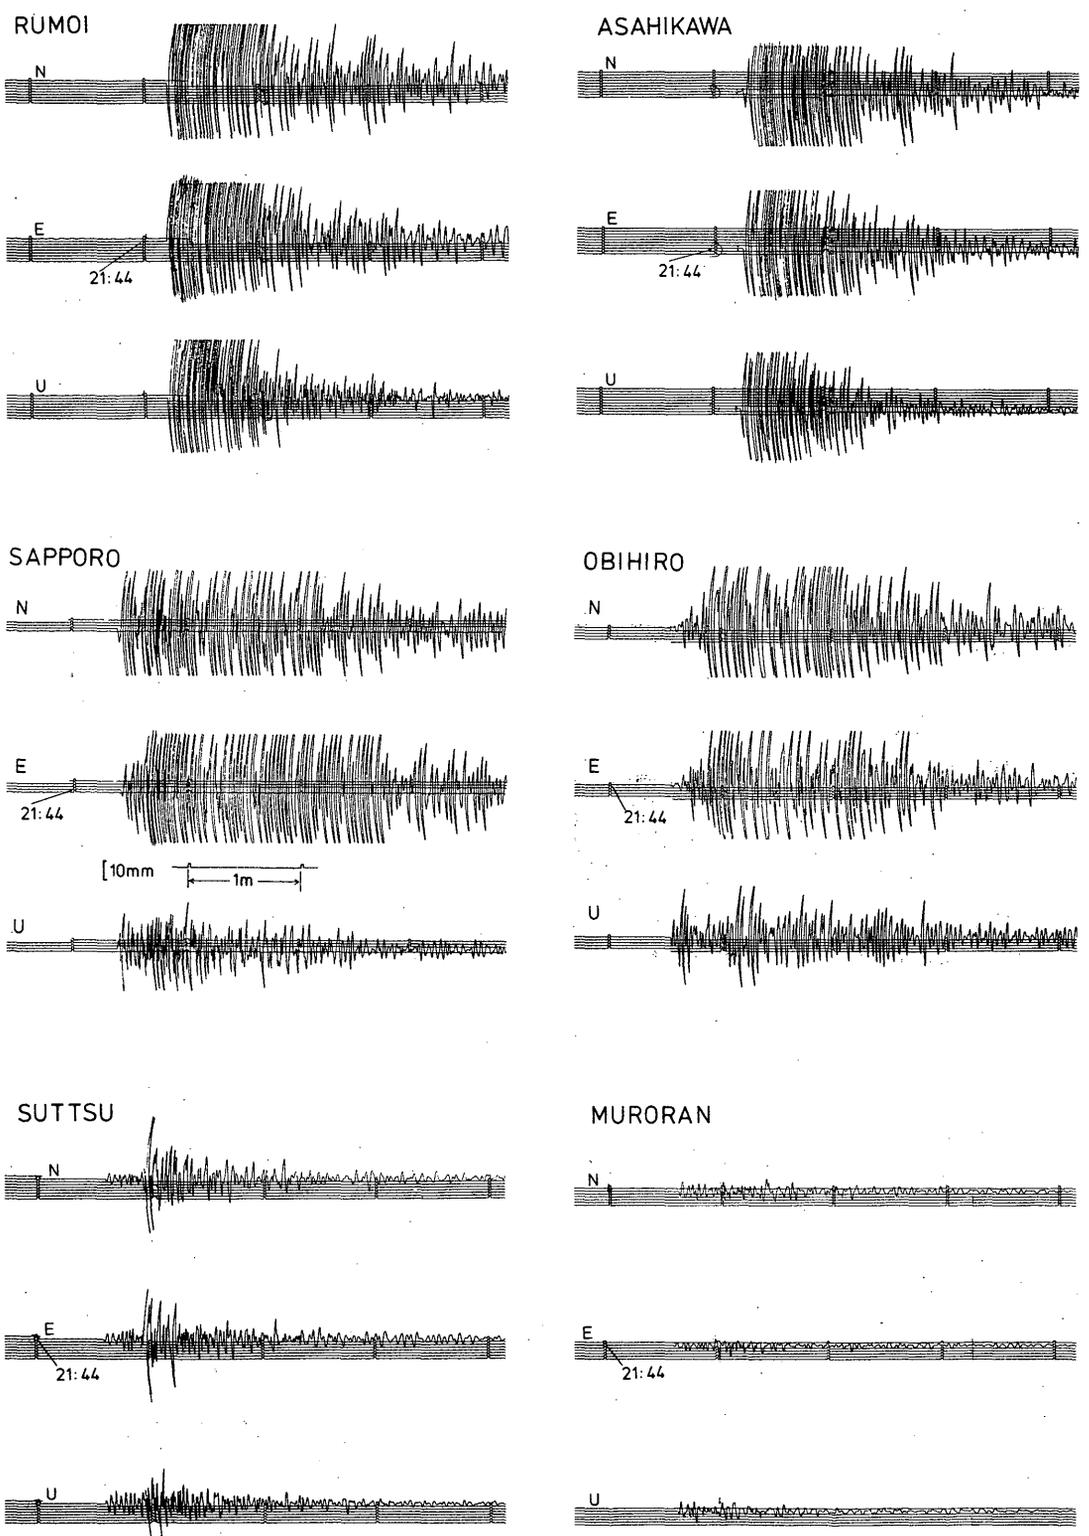
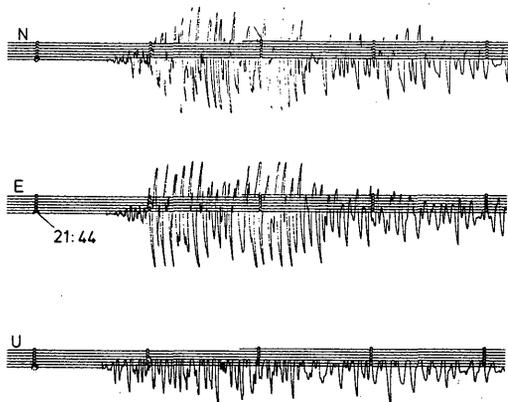
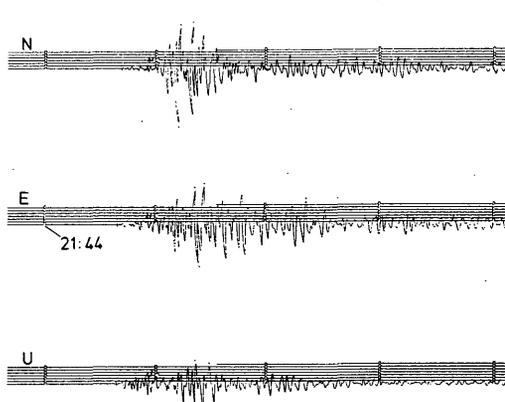
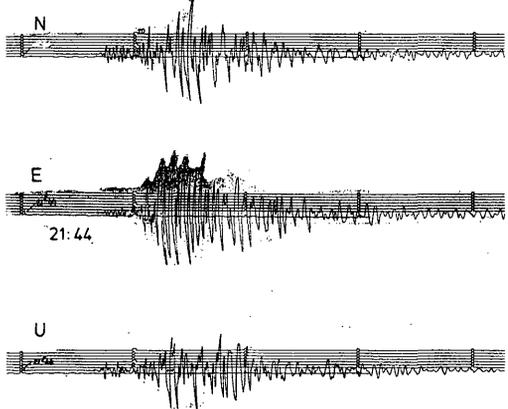
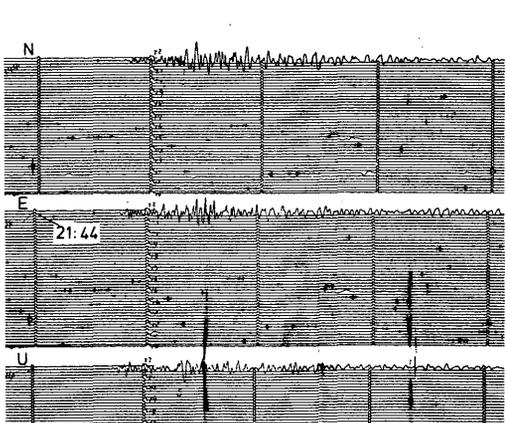
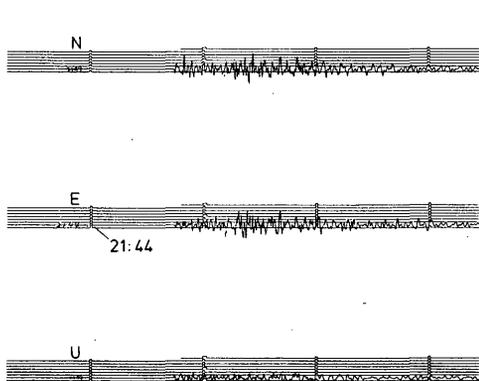
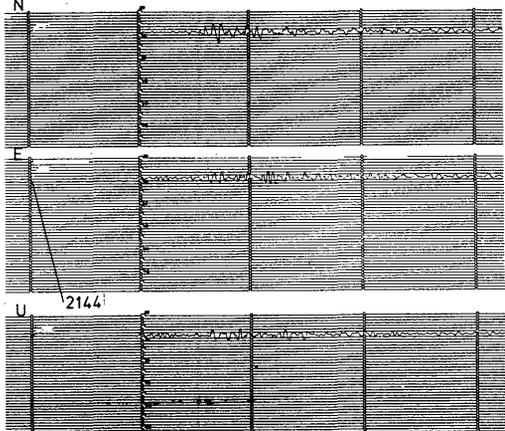
第6図-a 59型直視式電磁地震計による記象

札幌管区気象台管内の59型直視式電磁地震計と比較的大きな振幅の観測された強震計の記録を第6図に示す。

(1) 59型直視式電磁地震計

倍率：100倍、固有周期：5秒、減衰定数：0.5

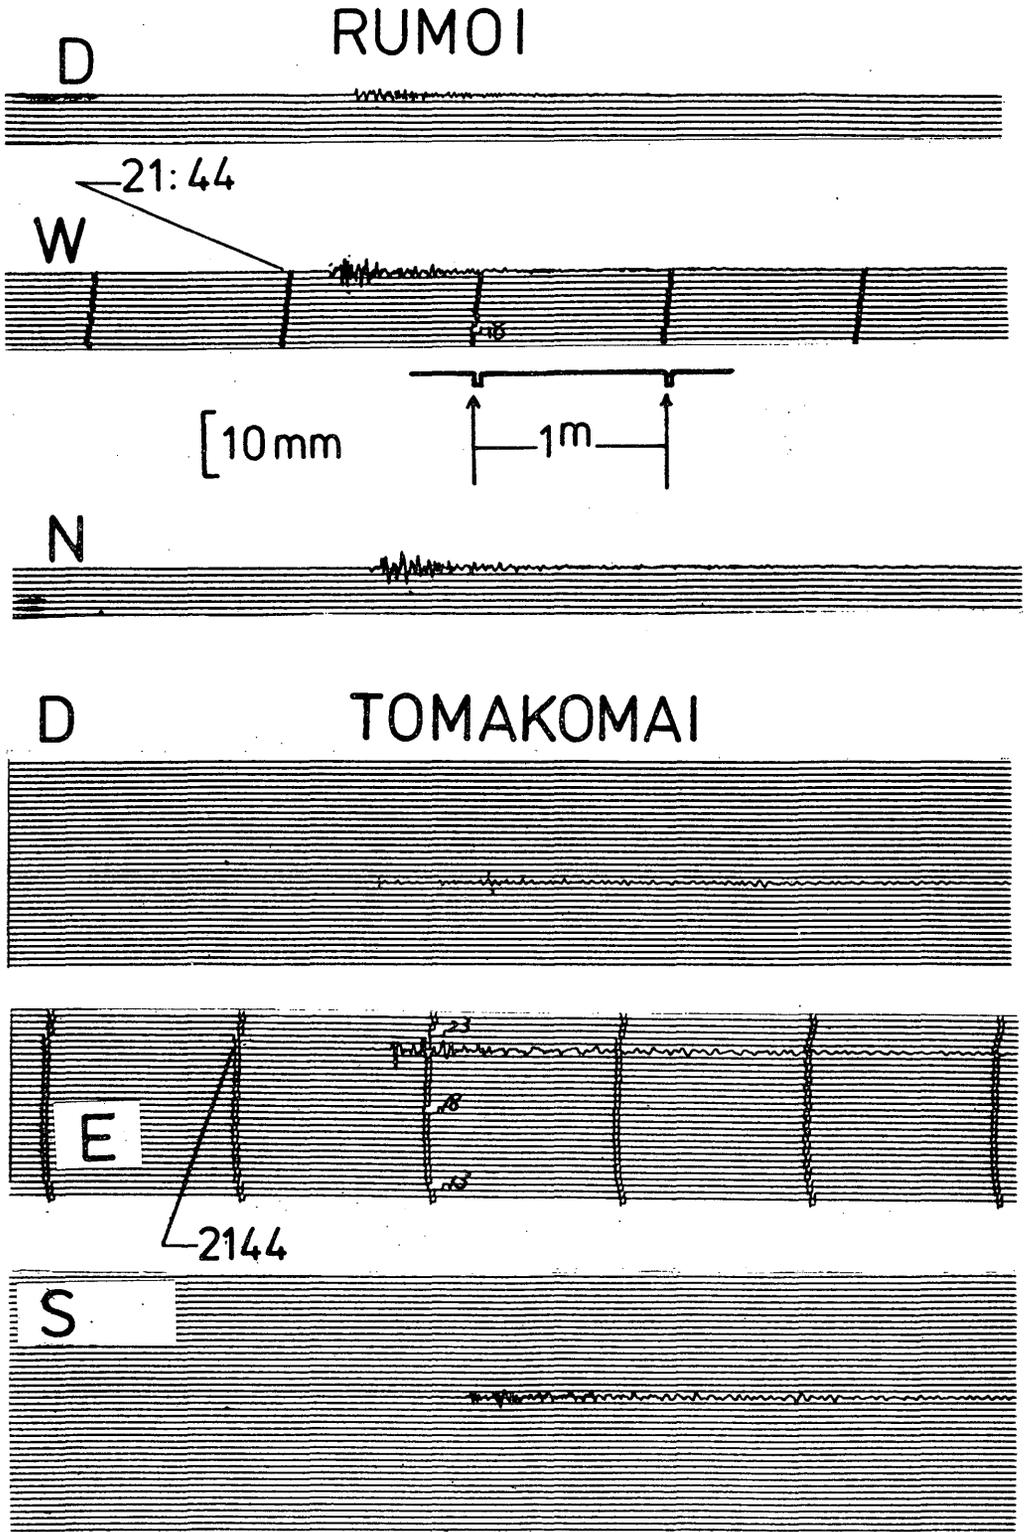
第6図-b 1倍強震計による記象

(2) 強震計

倍率:1倍,固有周期:水平6秒,上下5秒,
制振度:8
