## 1993年2月7日能登半島沖の地震調査報告

Report on the Earthquake of Noto-Oki, February 7, 1993

Earthquake and Tsunami Observations Division, Earthquake Prediction  
Information Division and Kanazawa Local Meteorological Observatory

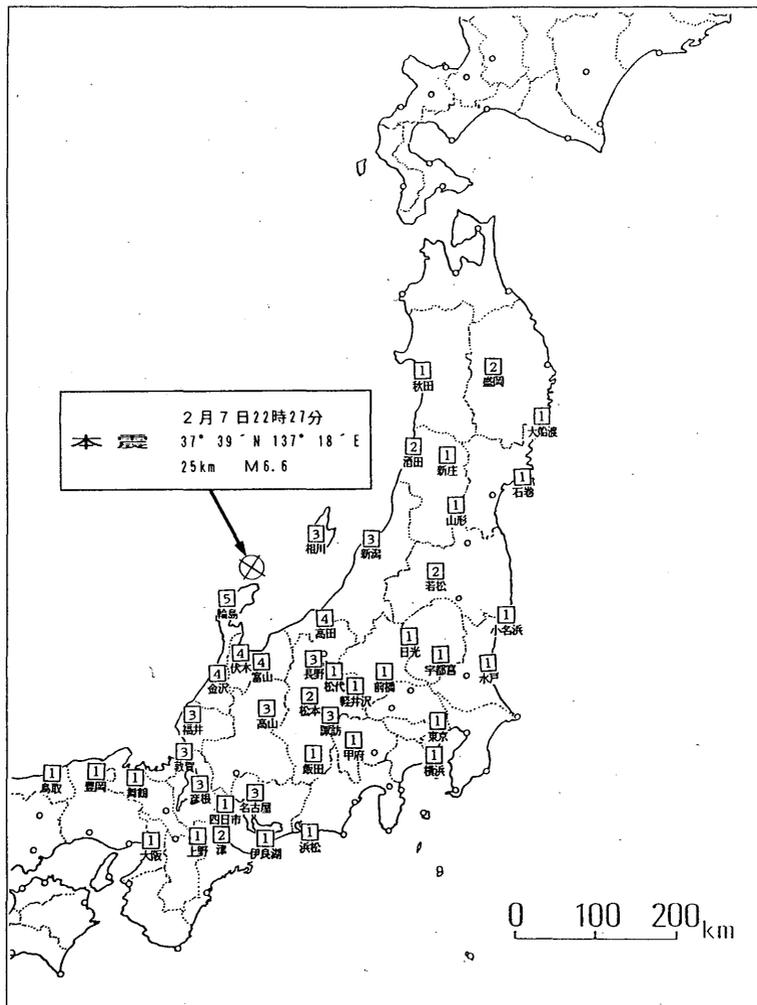
1993年2月7日22時27分に、能登半島沖でM6.6の地震が発生し、輪島で震度5、高田、伏木、富山、金沢で震度4を観測した。そのほか、東北地方から北陸、東海、近畿、山陰地方までの広い範囲で有感となった(図1.1)。

図1.1 震度分布図  
 1993年2月7日能登半島沖の地震

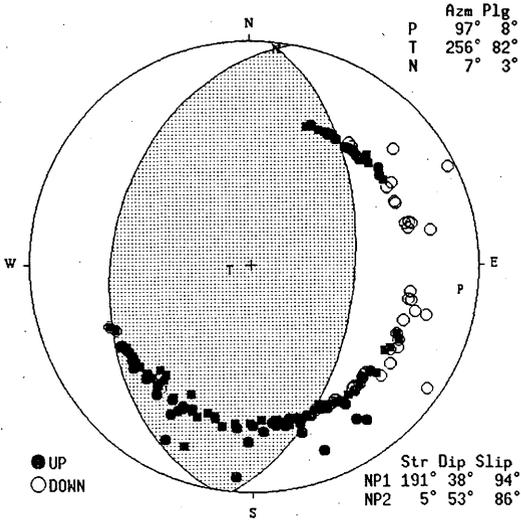
気象庁がP波初動分布から求めたメカニズム解は、図2.1に示すとおり、ほぼ東-西方向にP軸(主圧力軸)をもつ逆断層型である。但し、プレイベントとメインイベントの発生時刻の間隔が約0.4秒と短いため、少し離れた観測点ではプレイベントの初動を識別することができず、図2.1はメインイベントのメカニズムを示していると考えられる。

図2.1 能登半島沖地震のP波初動分布から求めたメカニズム解。下半球等積投影。Str; 走行, Dip; 傾斜角, Slip; すべり角, Azm; 方位角, Plg; 傾斜角, NP; 節面, P; 主圧力軸, T; 主張力軸, N; 中立軸。気象庁, 東京大学, 名古屋大学, 防災科学技術研究所のデータを使用。

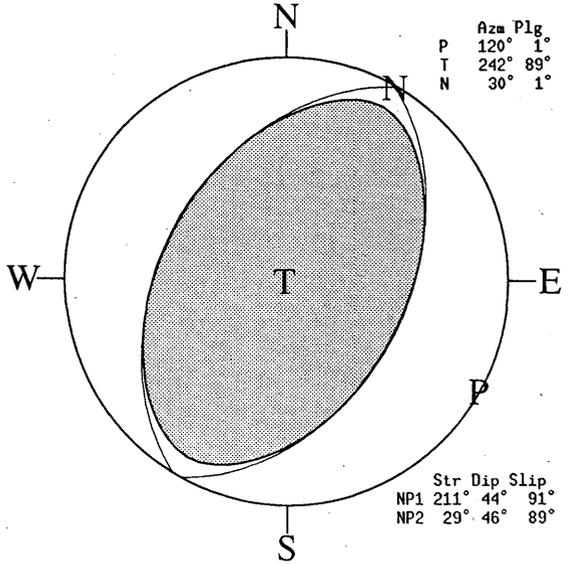
一方、ハーバード大学によるCMT解(Centroid Moment Tensor)は、図2.2に示すとおり西北西-東南東方向にP軸をもつ逆断層型であり、これはメインイベントのメカニズムを示すと考えられる。この解は気象庁の初動から求めたメカニズム解とも調和的である。メインイベントの断層面は、余震分布が北西側に深くなる傾向にあることから、CMT解において西北西方向に傾斜した面であると推定される。

図2.2 能登半島沖地震のハーバード大学によるCMT解。下半球等積投影。Str; 走行, Dip; 傾斜角, Slip; すべり角, Azm; 方位角, Plg; 傾斜角, NP; 節面, P; 主圧力軸, T; 主張力軸, N; 中立軸。

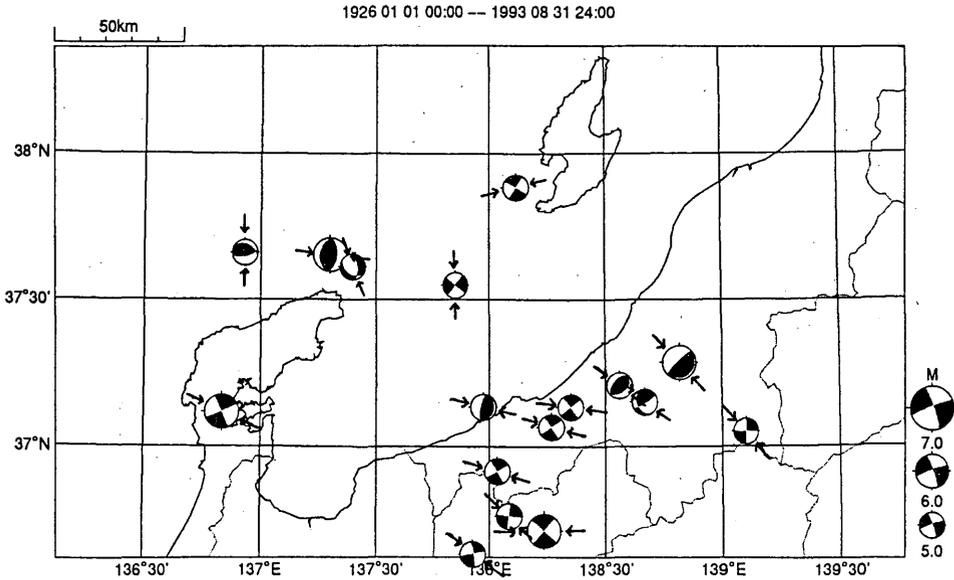
能登半島及びその周辺において、1926年以降発生したM≥5.0、深さ40km以内の地震のうちメカニズム解の決まったものについて、その解及びP軸方位を図2.3に示す。能登半島~佐渡島の地域においては、P軸方位も断層のタイプも一様ではない。ただし、新潟県南部においては、P軸方位がほぼ西北西-東南東方向を示し、横ずれ型または逆断層型が卓越しているという傾向がみられ、今回の地震のメカニズムは、これとは調和的である。

図2.3 能登半島及びその周辺のP波初動分布から求めたメカニズム解(1926年以降発生したM $\geq$ 5.0,深さ40km以浅の地震)。下半球等積投影。矢印はP軸方位を示す。

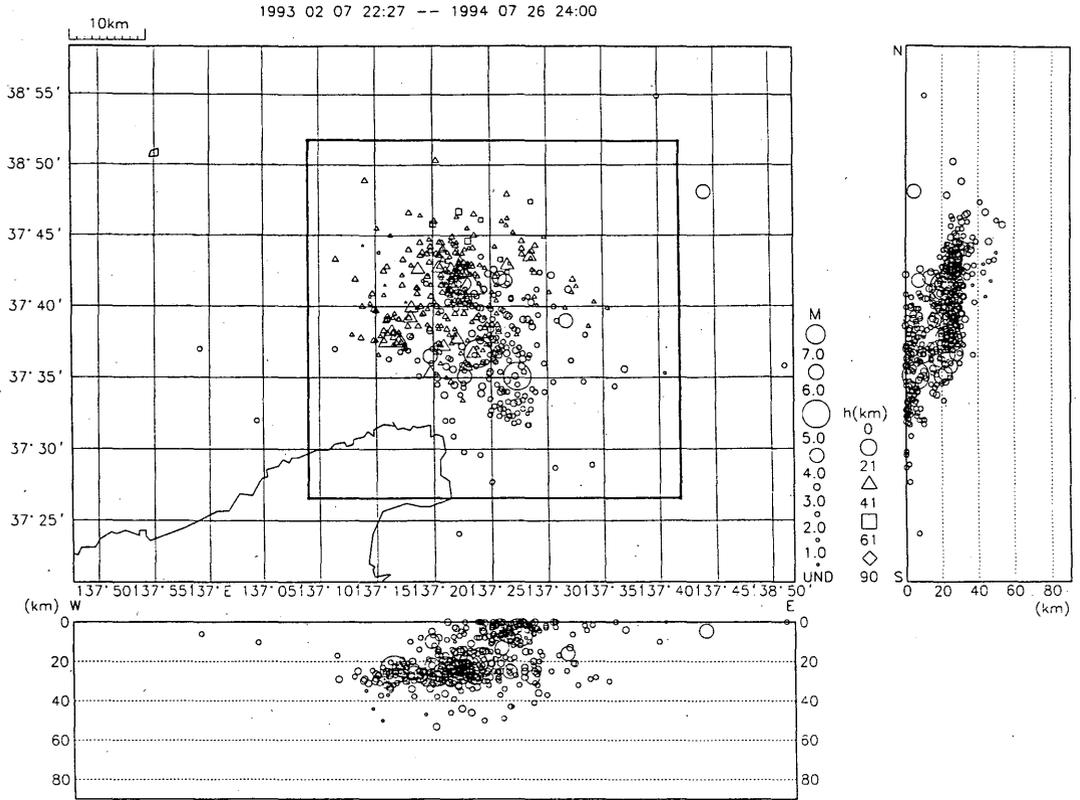
図3.1に、1993年2月7日22時27分の能登半島沖の地震以降、1994年7月26日までのその周辺の震央分布と深さ分布を示す。以下の考察では、図3.1の枠で囲まれた部分の地震を能登半島沖の地震の余震を対象として扱う。

図3.1の深さ分布からわかるように、余震はすべて60kmより浅いところで発生している。

図3.1 地震発生（1993年2月7日22:27）から1994年7月26日24:00までの震央分布と深さ分布

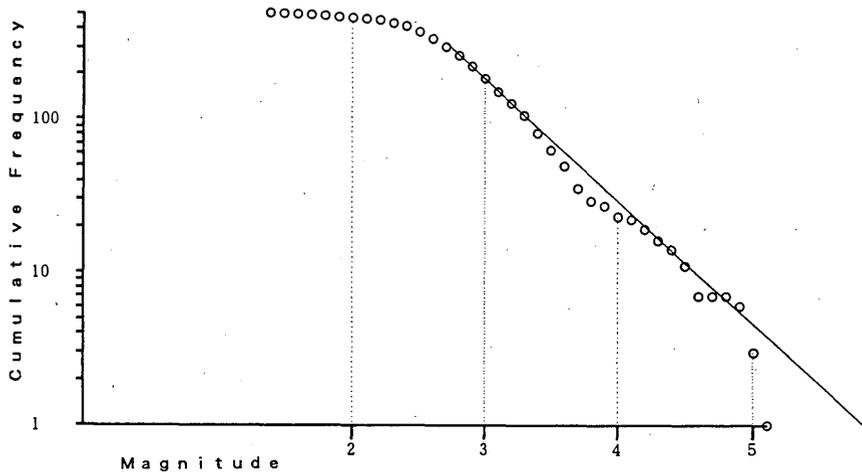
この余震データに関して、規模別累積頻度分布図を描いてみると、図3.2のようになる。この図から求められるb値は0.8で、余震カタログの完備性を示すカットオフマグニチュードは、2.7となる。図3.1の枠で囲まれた部分の余震のうち、M2.7以上の余震数は281個となった。

図3.2 余震の累積規模別頻度分布. この図から, カットオフマグニチュードを2.7とすると, b値は0.8となる.

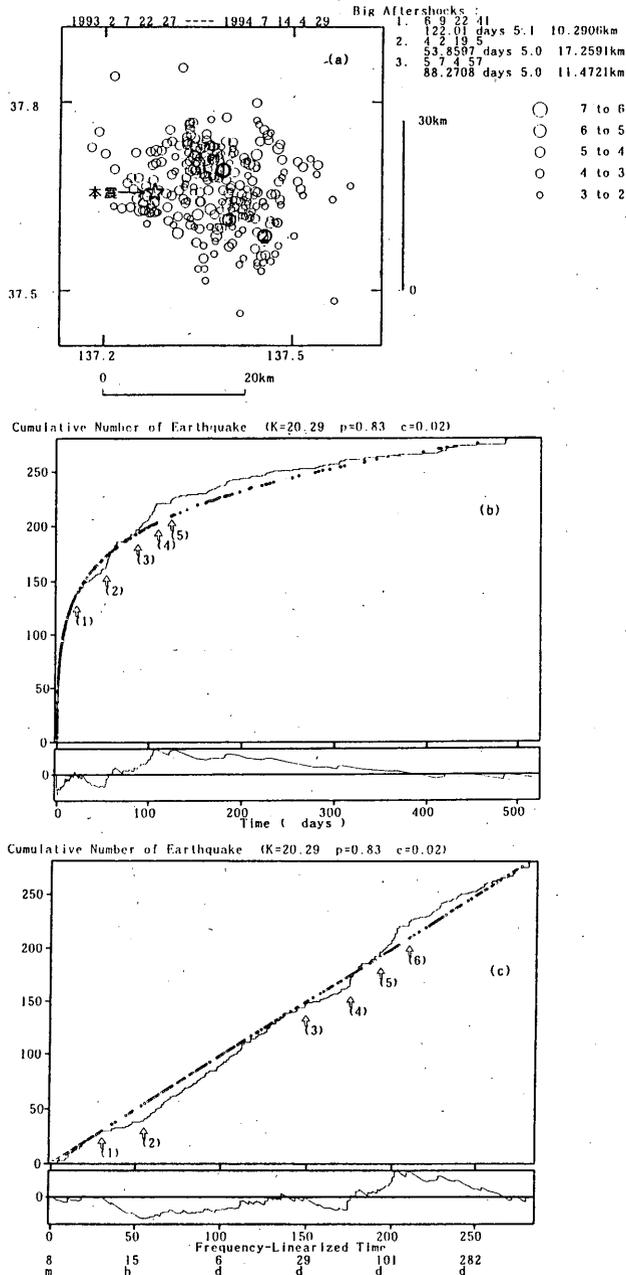
図3.3に、M2.7以上の余震の震央分布図(a)と累積余震回数の図(b)，(c)を示す。(b)図では、時間スケールを等間隔に目盛っているが、(c)図では、改良大森公式から予想される累積余震回数が直線となるように時間軸を変換（回数直線化時間スケール，Ogata and Shimazaki 1984）している。このスケールを用いることにより、とくに、本震直後の余震活動の、改良大森公式からのずれが見やすくなる。

図3.3(a)では、本震を星印で示し、3番目までの大きな余震をその順位に従って、線幅の太さで表示している。本震のM6.6に対して最大余震はM5.1で、宇津の統計的

図3.3 (a)  $M \geq 2.7$ の本震を含む余震分布. 図中に本震(星印)と大きな余震を順に1, 2, 3の数字で示す. 1は, 6月9日22時41分 $M5.1$ . 2は, 4月2日19時5分 $M5.0$ . 3は, 5月7日4時57分 $M5.0$ . (b) 等間隔の時間スケールで描いた累積余震回数. (1): 本震後約30日の余震回数の減少する時期 (2): 4月2日 $M5.0$ の余震 (3): 5月7日 $M5.0$ の余震 (4): 最大余震前に $M \geq 2.7$ の余震が発生しなくなる時期 (5): 6月9日 $M5.1$ の最大余震 (c) 余震回数が直線となるように時間スケールを変換した図. (1): 本震後約4時間すぎところから回数が減る (2): ほぼ22時間後頃から回復するが, それに対応する大きな余震はみられない (3): 4月2日 $M5.0$ の余震前の静穏化の開始 (4): 4月2日 $M5.0$ の余震 (5): 5月7日 $M5.0$ の余震 (6): 6月9日 $M5.1$ の最大余震 (b), (c)図の下に付いている図は, 観測された累積余震回数とパラメータK, c, pの値を用いて改良大森公式から求められる累積余震回数との差を示す.

図3.3(b)から、本震後30日付近から余震活動が低下し (b)図の(1)、または(c)図の(3))、4月2日19時05分のM5.0の余震 (b)図の(2)、または(c)図の(4)) 後回数が増大していることがわかる。5月7日04時57分のM5.0の余震 (b)図の(3)、または(c)図の(5)) でもわずかに回数が増えているが、前者のような直前の活動の低下は顕著ではない。6月9日22時41分のM5.1の最大余震直前にも余震が発生しない時期があり (b)図の(4))、この余震後 (b)図の(5)、または(c)図の(6)) ほんのわずかに余震回数が増えているが、4月2日のM5.0の余震後の活発化よりは顕著でない。

図3.3(c)から、本震後4時間付近から余震が少なくなり (c)図の(1))、22時間後あたりから回復している様子が見える ((c)図の(2)) が、この時刻に対応する大きな余震はない。

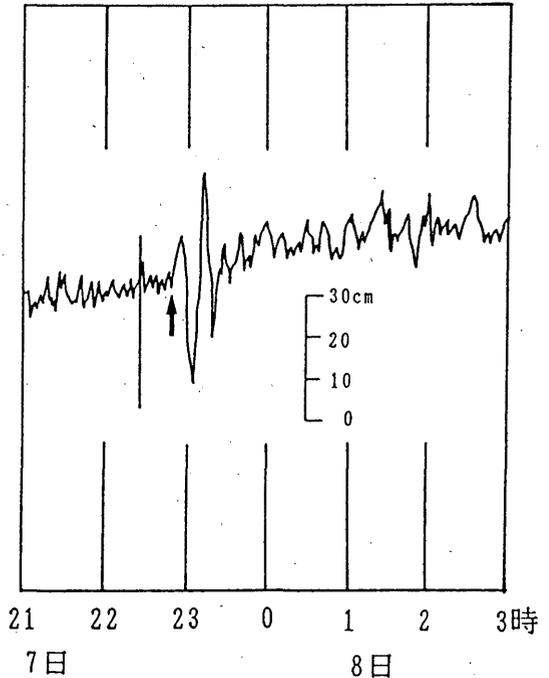
輪島港の検潮記録を図4.1に、津波の発生状況を表

図4.1 輪島港の検潮記録  
検潮記録は、運輸省第一港湾建設局による。読みとりは、地震津波監視課による。

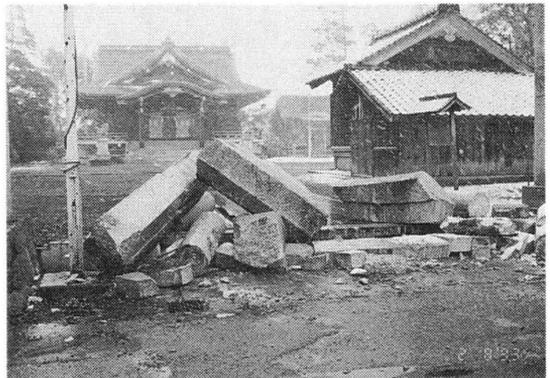
### ○ 須受八幡宮の鳥居倒壊（写真1）

二本柱（大理石製）の直径及び高さに対して笠木が大きく土台が小さい。鉄芯でも入っていれば倒れなかったのではないかと思われる。

写真1 須受八幡宮の鳥居倒壊  
（すずはちまんぐう）  
珠州市正院町正院

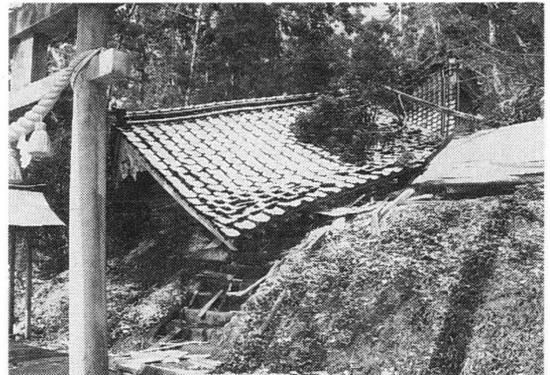
### ○ 火宮神社の本殿・拝殿（築後100年）倒壊（写真2）

地震の揺れによるものでなく、山の斜面に建てっており裏山崩壊の土砂による倒壊である。

写真2 火宮神社の本殿・拝殿（築後100年）倒壊  
（ひのみやじんじや）  
珠州市正院町飯塚

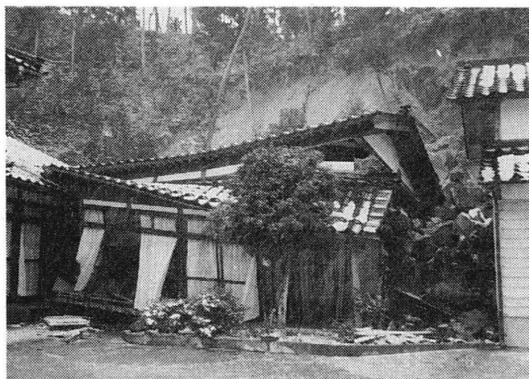
### ○ 非住家（作業所）の倒壊（写真3）

最近山の一部を削り、家屋、作業所を建てたものであり、残った山が崩れその土石による倒壊である。崩

写真3 非住家（作業所）の倒壊  
珠洲市正院町岡田

れた岩肌が生々しかった。もっと裏山より離れて建てるか、裏山の削った後をモルタル吹付工事で固めておけば良かった。余震や大雨が降ると、また崩れるのではないかと思われる。

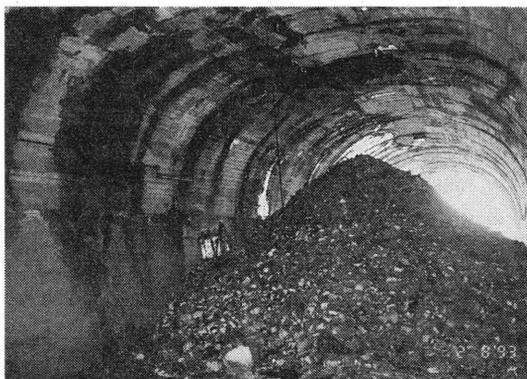
○ 木ノ浦トンネルの落盤（写真5）

輪島市から珠洲市への主要道路のトンネルで長さ80m位のほぼ中間地点の天井部分に直径2m位の穴があき土砂が落ちて道路をふさぎ通行止めとなっていた。かなり古いトンネルである（昭和40年完成）。

写真5 木ノ浦トンネルの落盤  
珠洲市折戸町木ノ浦 大谷狼煙飯田線

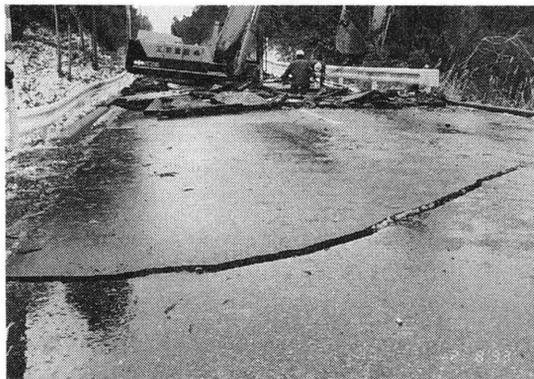
○ 道路の損壊（陥没）（写真4）

陥没した所に乗用車が突っ込み運転手が負傷している。幅20m位の谷を埋めて道路にした所で、水はけが悪く軟弱であった。大雨でもいずれば陥没したのではないか、本来は橋を架けるべき所と思った。

写真4 道路の損壊（陥没）  
珠洲市折戸町川尻 市道56号線

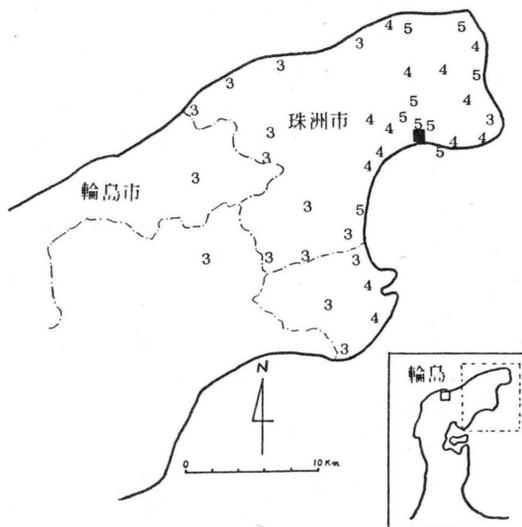
現地での被害調査や、地震発生時の状況を、電話等により、聞き取り推定し、震度分布図を作成した（図5.1）。珠洲市でも正院町を含む周囲2km位の所で被害

図5.1 聞き取り調査による推定震度分布図  
金沢地方気象台が行った被害調査や、地震発生時の状況を、電話等により、聞き取り推定した震度分布で、その地区を代表する震度ではない。■は正院町を示す。右下破線の範囲が本図に対応。

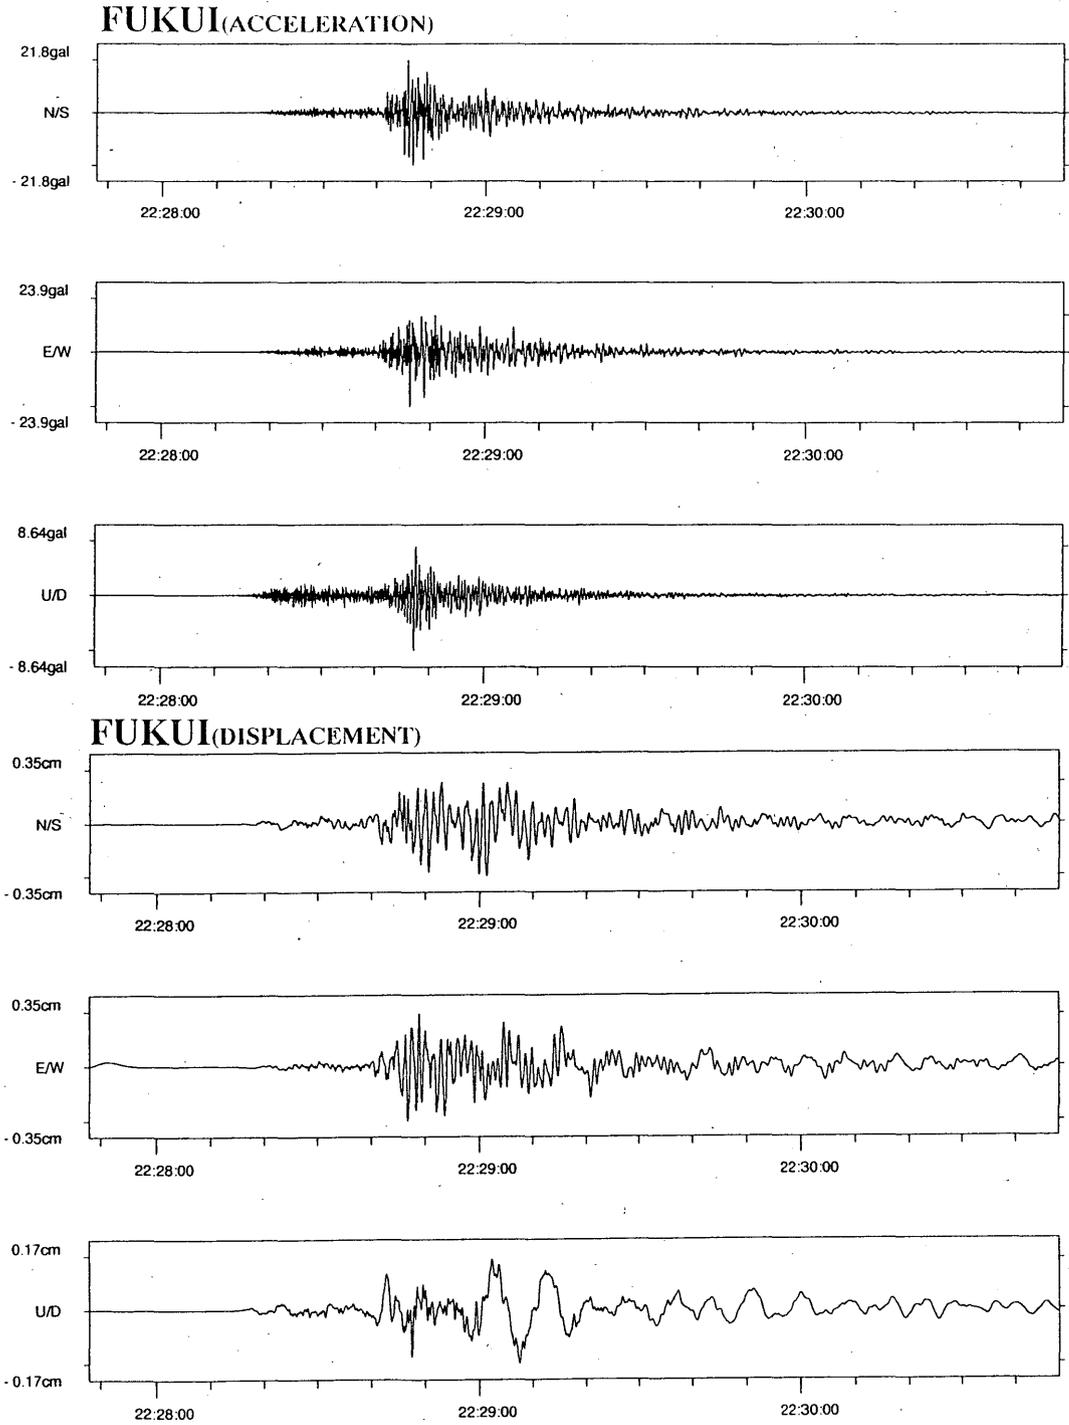
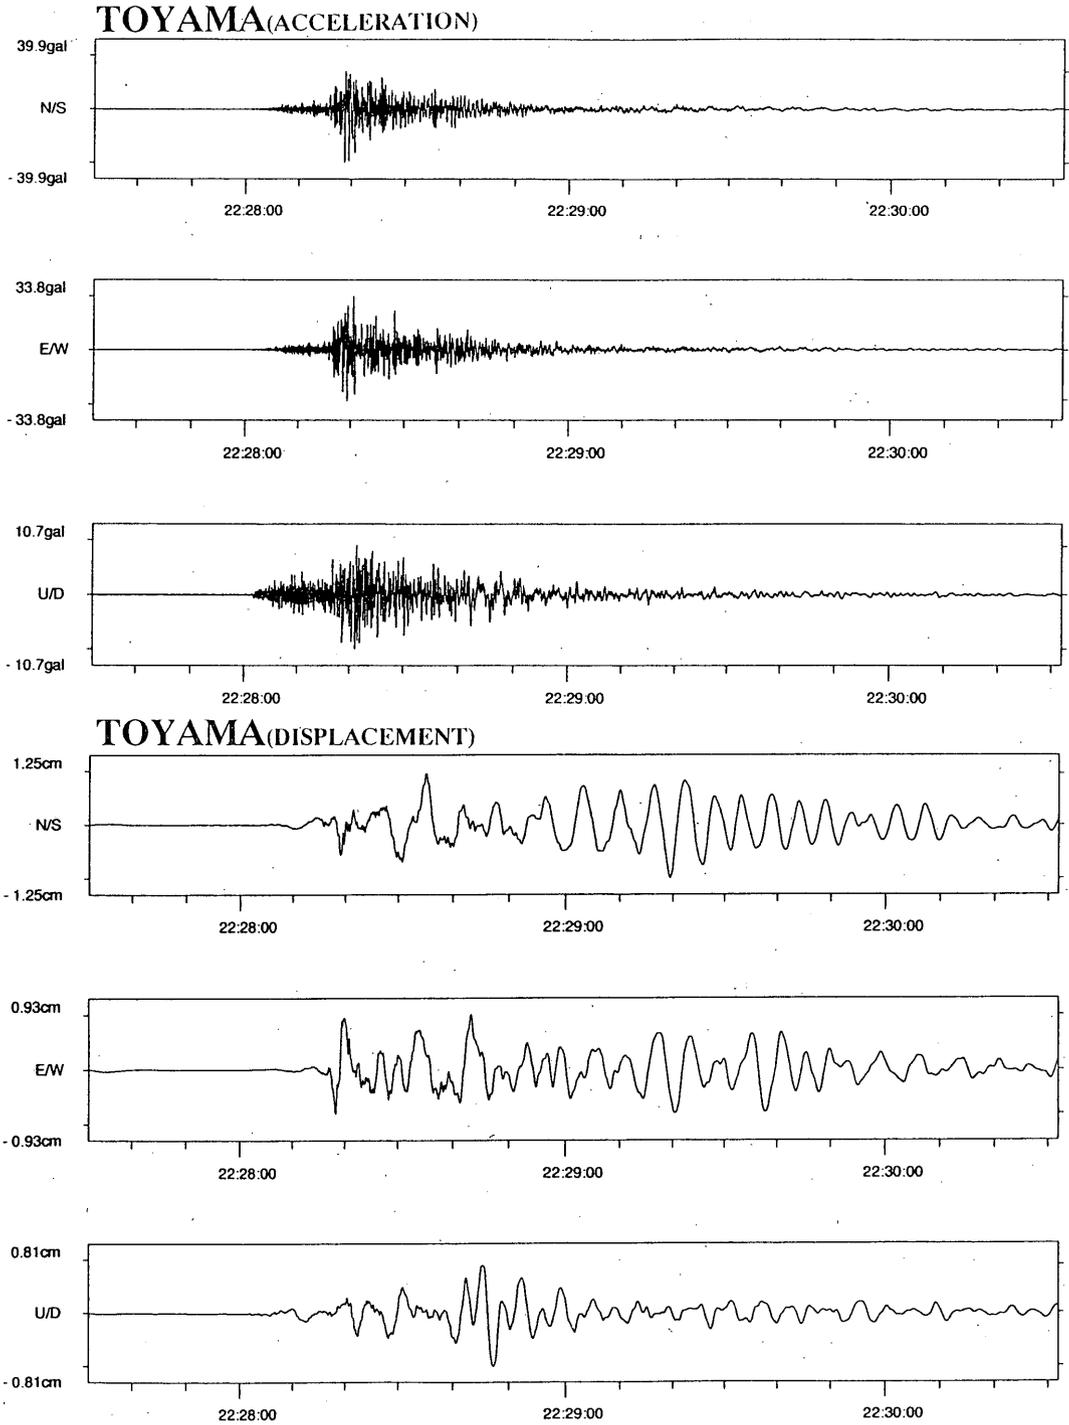
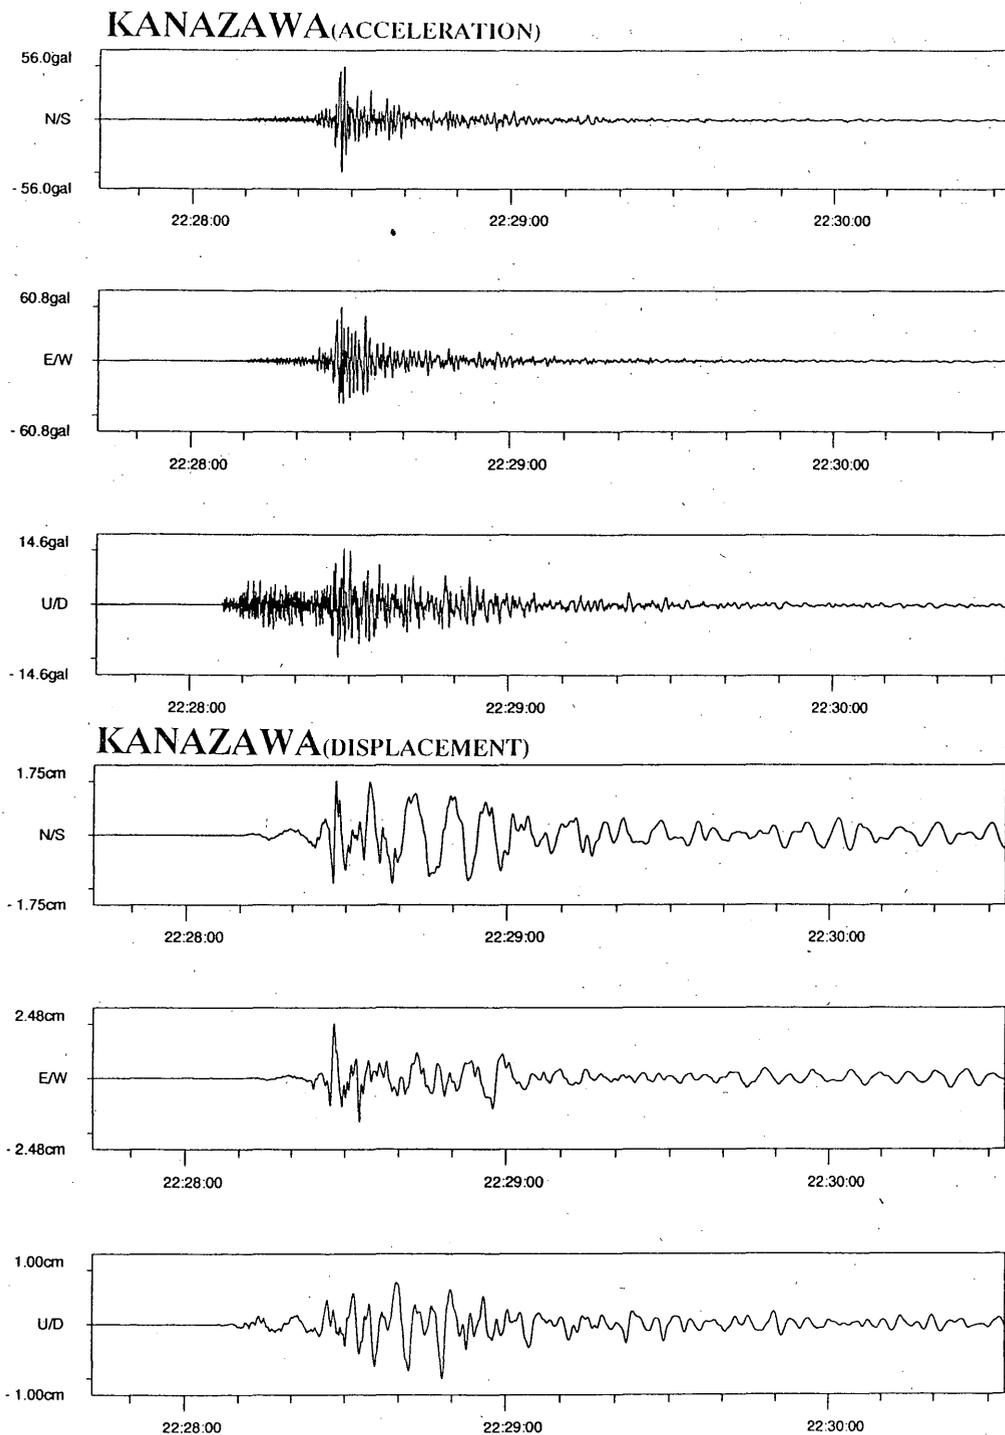
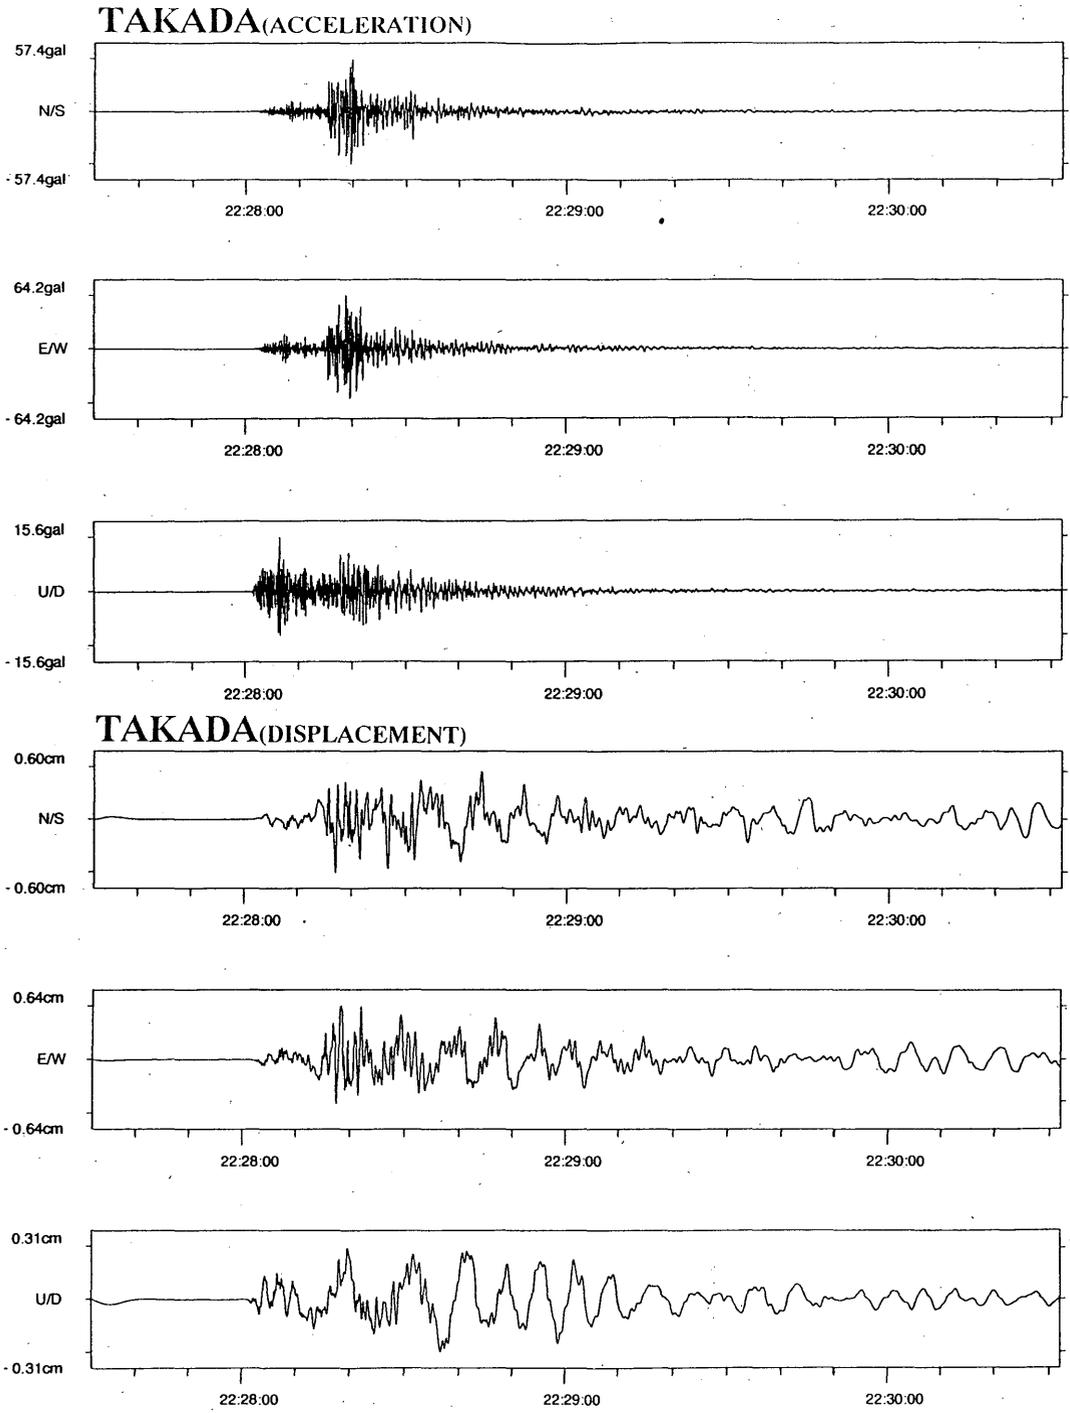
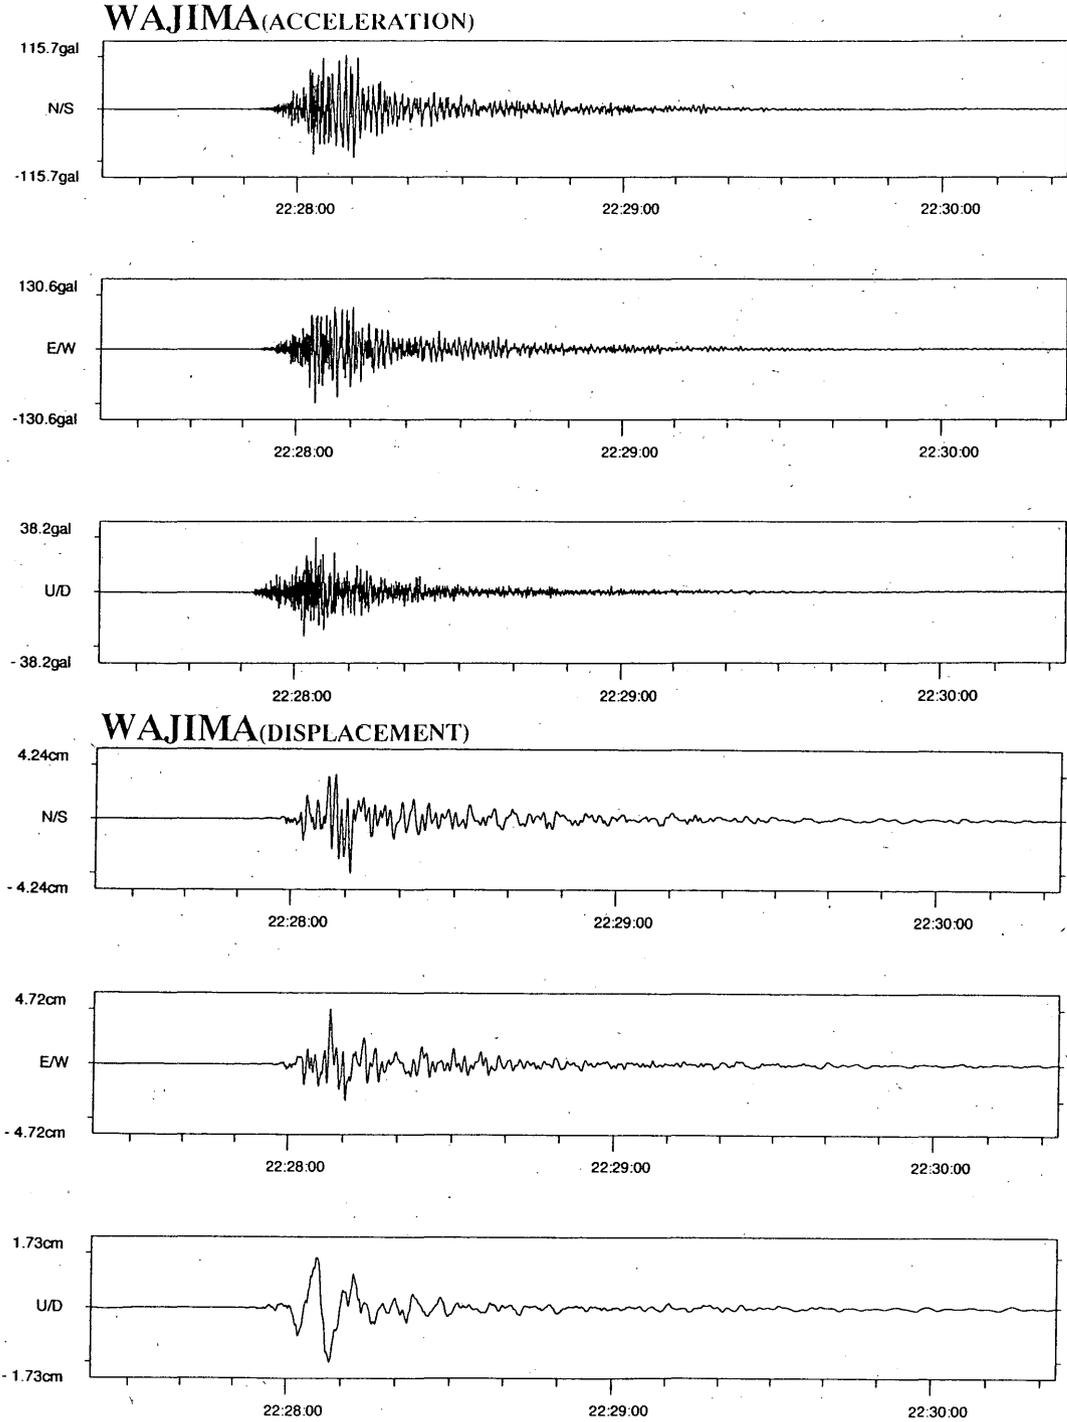
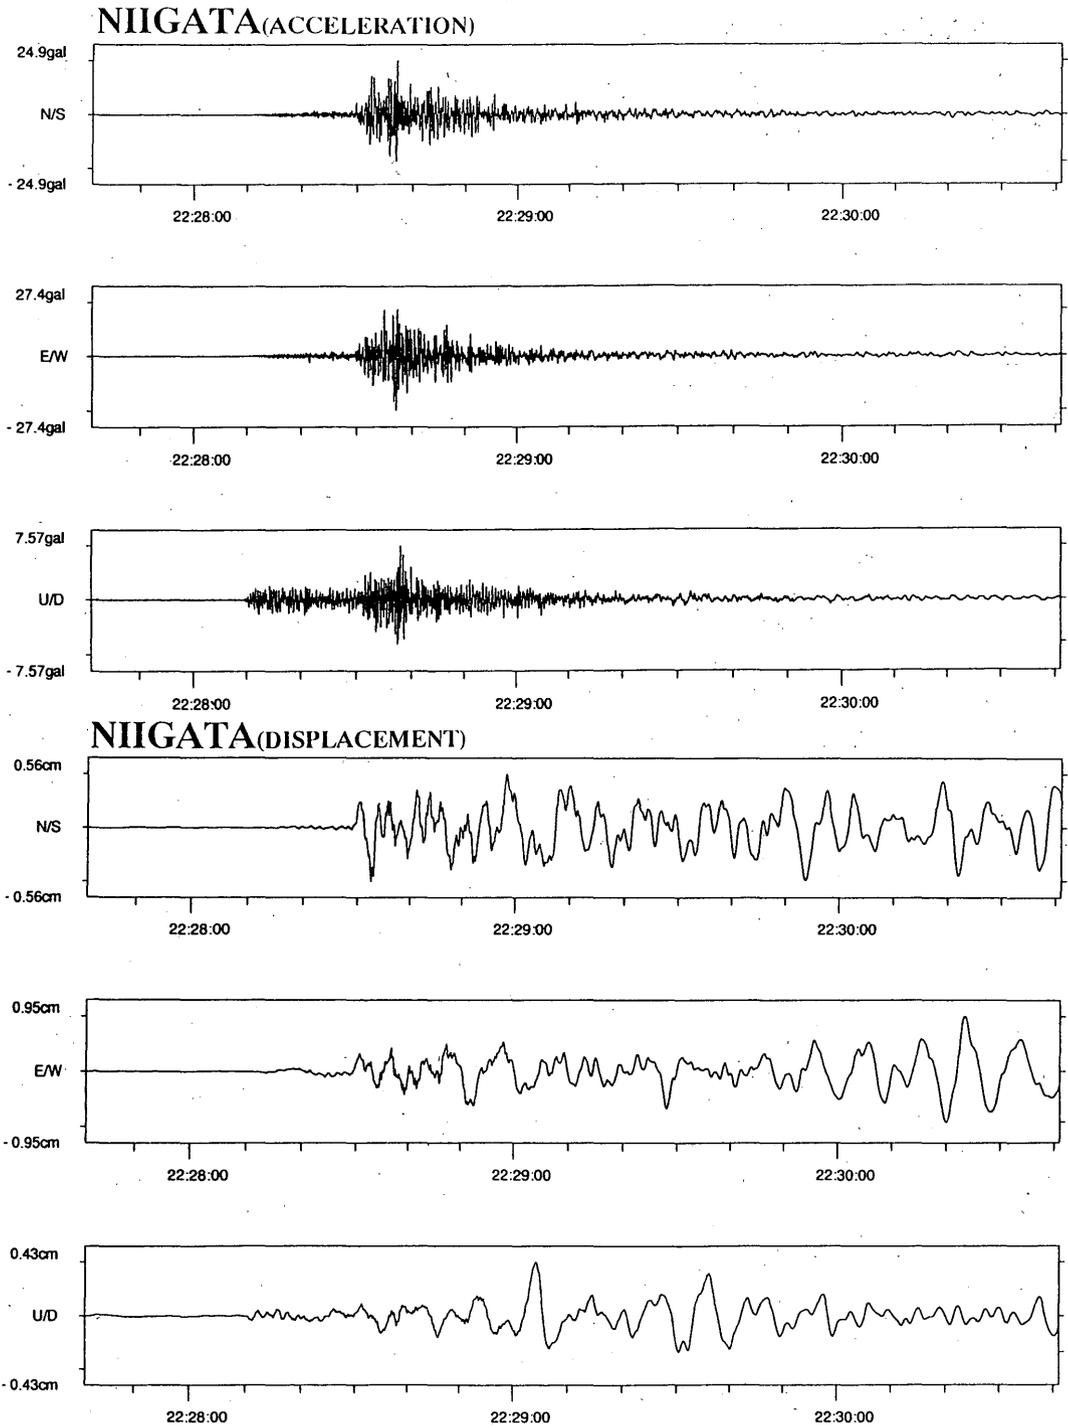
今回発生した能登半島沖の地震(本震)の87型電磁式強震計による加速度波形(ACCELERATION)と、それを積分することによって得られた変位波形(DISPLACEMENT)を主な観測点ごとに図6.1から図6.8に示した。また、有感余震の表を表6.1に示した。
