1994年2月13日鹿児島県北西部の地震の調査報告

福岡管区気象台技術部地震火山課*
 鹿児島地方気象台観測課

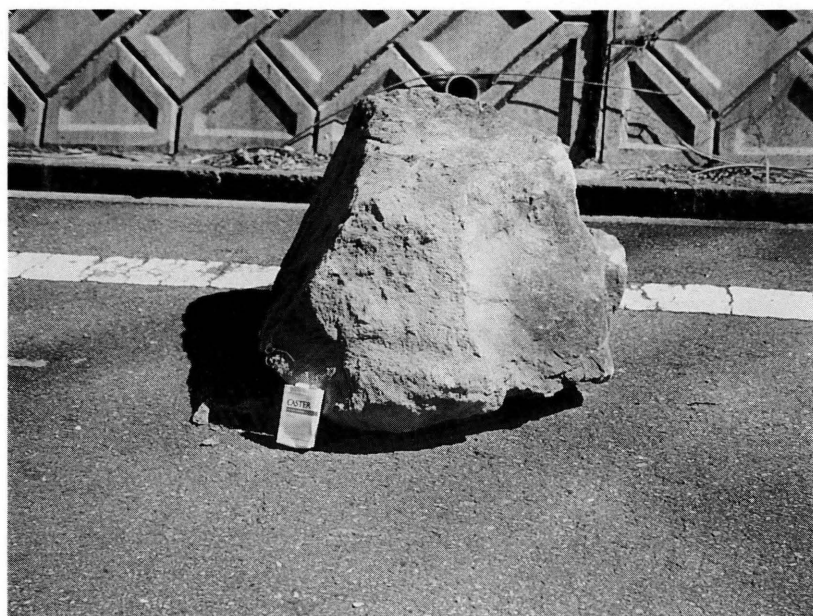
写真1 大口市山野布計：落石

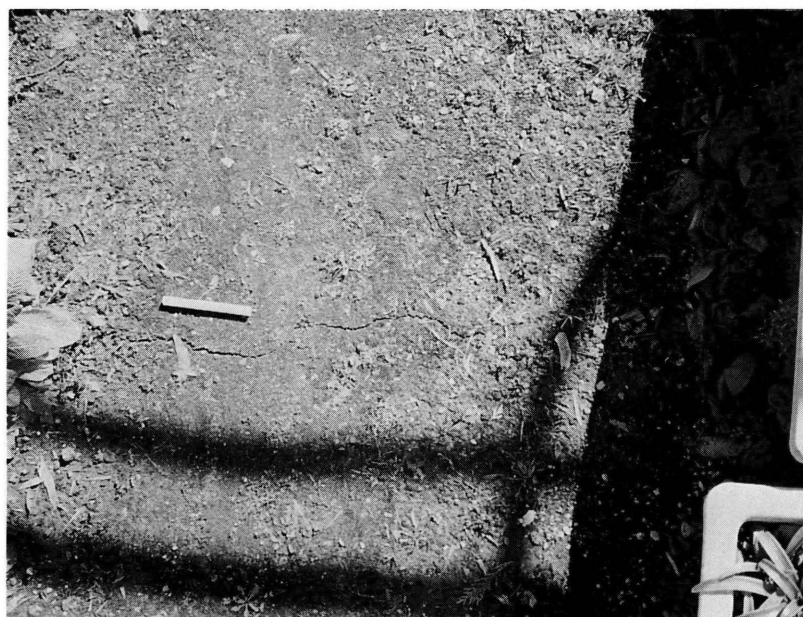
写真2 大口市田代地区：田代市営住宅前の花壇数十mに数mmのひび割れ

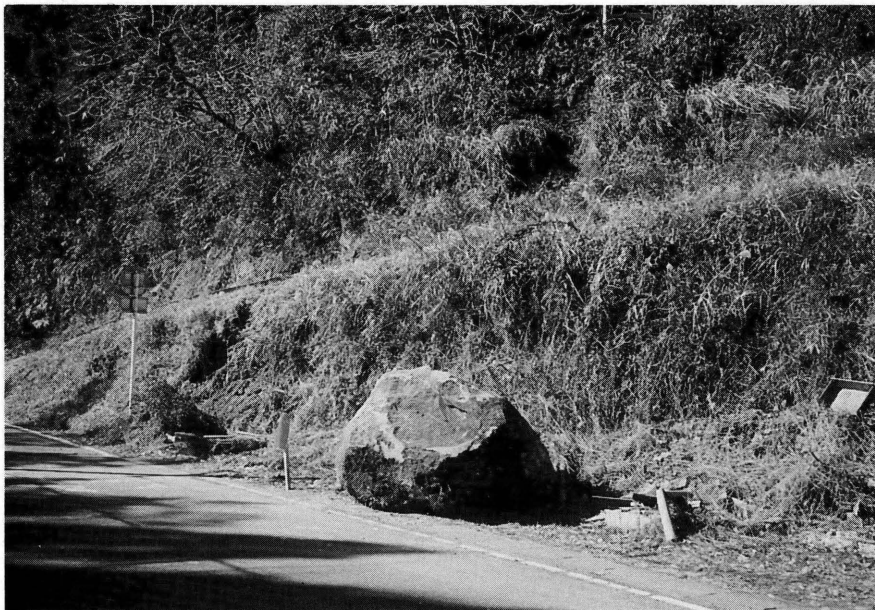
写真4 大口市田代地区：約6トンの岩石落下

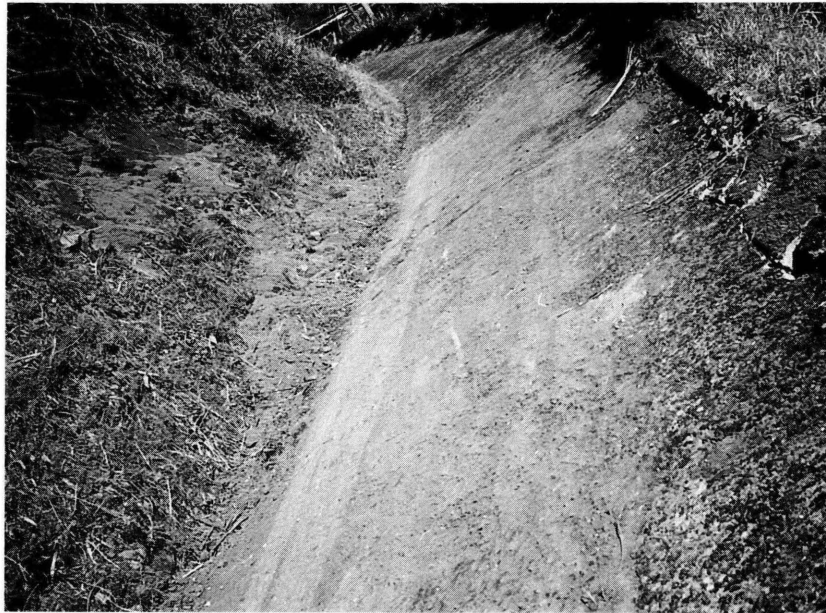
写真5 大口市田代地区：県道48号線（大口-出水間）で一部土砂崩れ

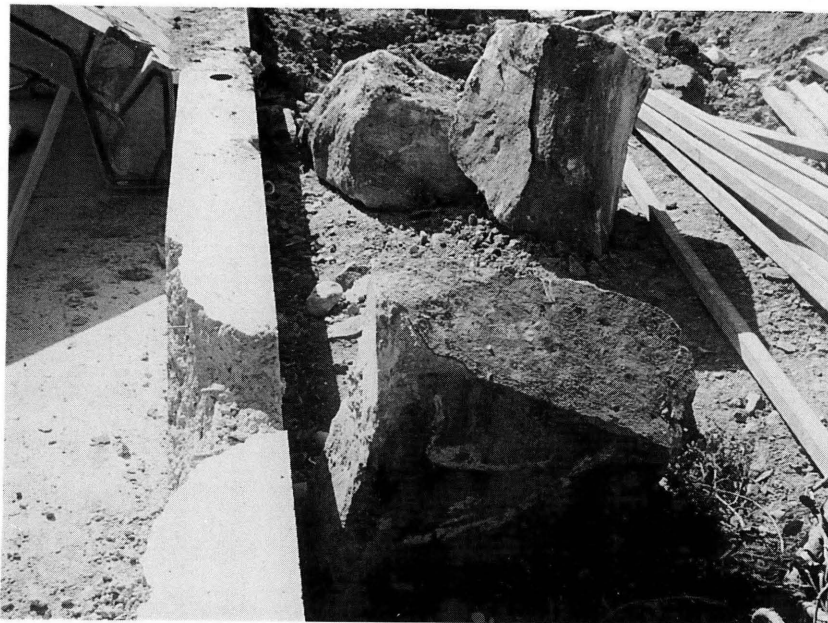
その他							
調査地点 ⑤	出水市大川内原地区					推定震度	5
地震動の状況	振動方向	不明	継続時間	不明	地鳴り	不明	
地震に伴う自然現象	・なし						
地震による被害状況	・工事中の擁壁が、岩石の落下により崩れた。						
その他

写真6 出水市大川内原地区：工事中の擁壁を落下した岩石が崩す
