1995年10月18日, 19日の奄美大島近海の地震 (M6.6, 6.5) の調査報告

福岡管区気象台地震火山課*

気象庁地震火山部地震津波監視課**

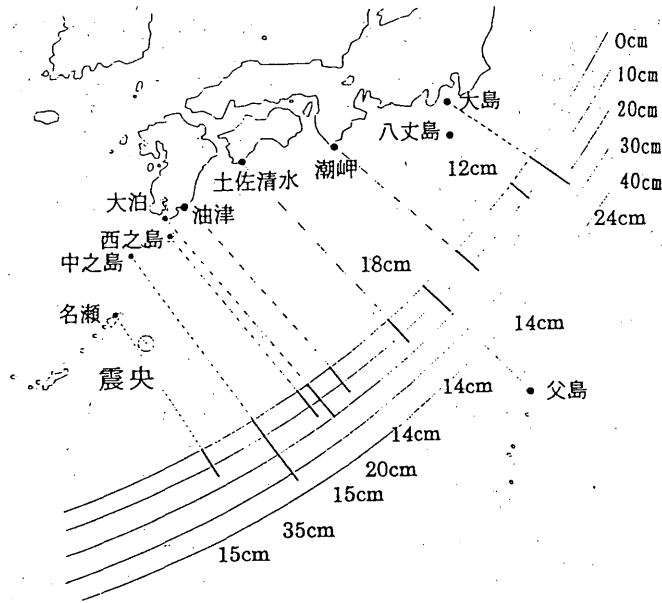
第9図 各地の津波の高さ (気象庁の検潮記録による)

18日M6.6, 19日M6.5の地震で津波が発生した。津波は2回とも関東から九州の太平洋沿岸および伊豆諸島、小笠原諸島、薩南諸島の沿岸に達した。気象庁の検潮所で観測した各地の津波の最大の高さを第9図に示す。

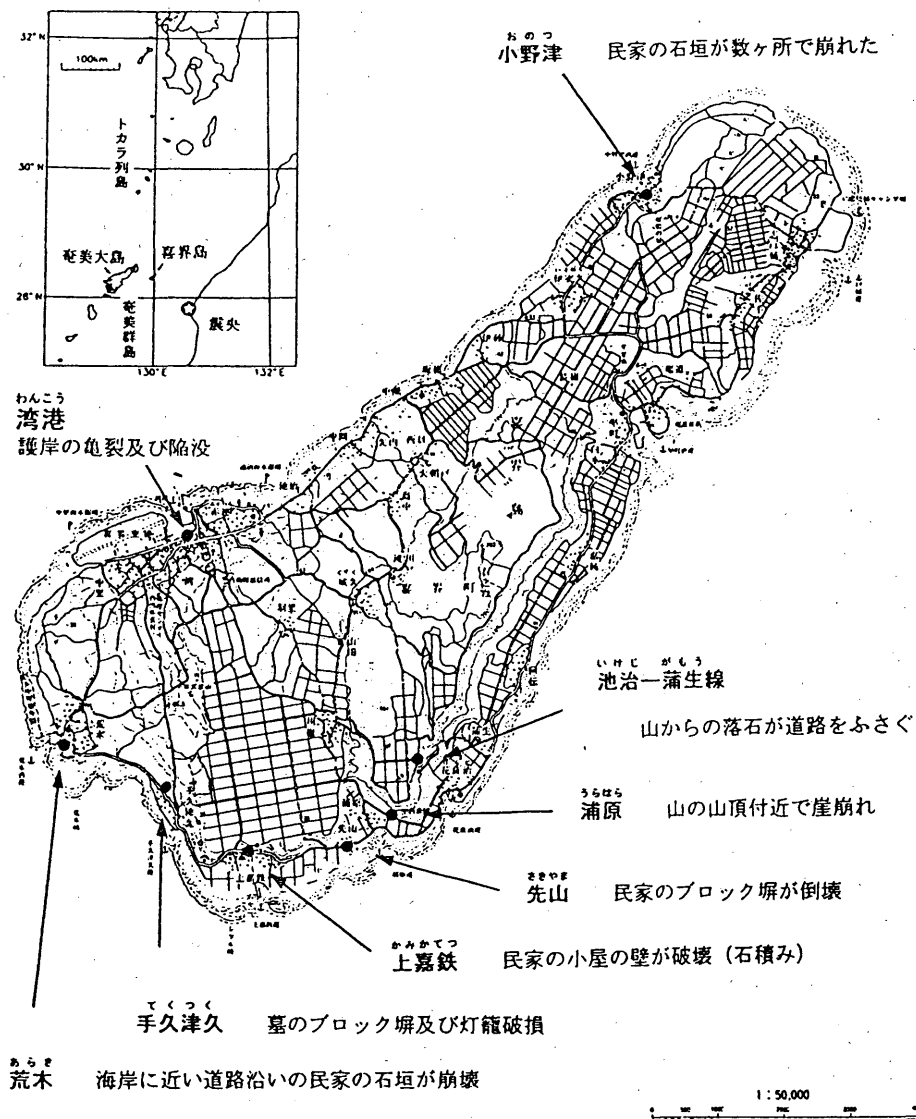
第11図 地震による被害の状況 (喜界島)

- ① 荒木
海岸に近い道路沿いの民家の石垣(珊瑚の石を積み上げてある)が幅15m×高さ1m程度にわたり崩壊していた。このような箇所が集落の道路沿いだけで5ヶ所あった。
- ② 手久津久
墓のブロック塀および灯籠破損が1ヶ所あった。
- ③ 上嘉鉄
民家の小屋の壁の石積みが3m×1m程度破壊していた(堆測, 住民不在のため)。
- ④ 先山
民家のブロック塀が門を挟んで16mと21.5mに渡り倒壊した(ブロック塀に鉄筋はなく, 珊瑚石が入っていた模様)。
- ⑤ 池治-蒲生線(町道)
山からの落石が道路をふさぐ。2.1m×10m, 4m×2m程度の岩が2個, それより小さい岩が10個位落ちていた。十数mの高さから落下して割れたものと思われる。
- ⑥ 浦原の山の山頂付近で落石
山頂付近で大きな岩が崩れ落ち, 不安定な状態となっていた(岩の大きさ, 崩れた高さは不明)。

喜界島で地震による被害調査を行った。被害は主として喜界島の南部に集中してみられ、崖崩れ、ブロック塀の倒壊、護岸の陥没等の被害があつた。全般的には震度5に対応した被害の発生状況が見てとれる。調査結果は次のとおりである (第11図)。

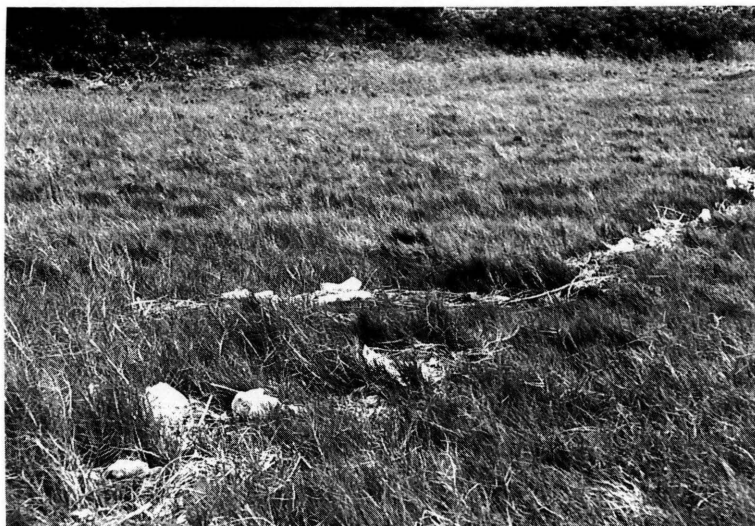
写真1.
塩道長浜の津波の遡上痕跡（喜界島）

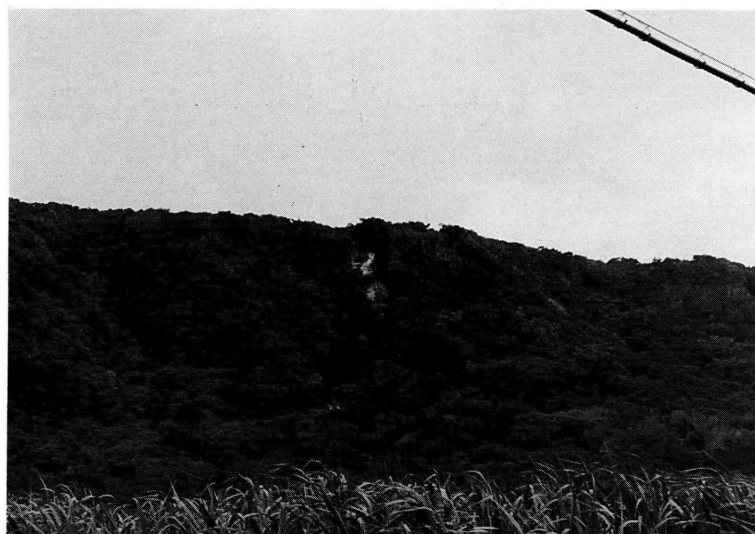
写真2.
浦原地区の山腹が山頂付近から崩壊した（喜界島）

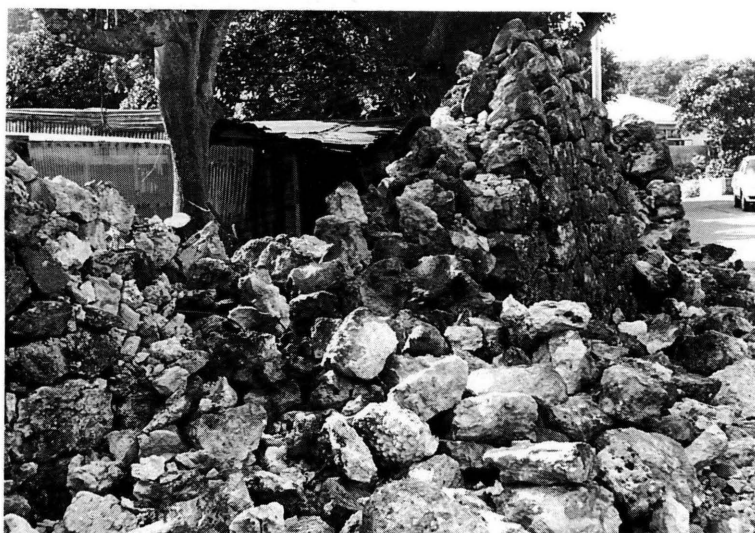
写真3.
小野津では民家の石垣が数箇所崩壊した（喜界島）

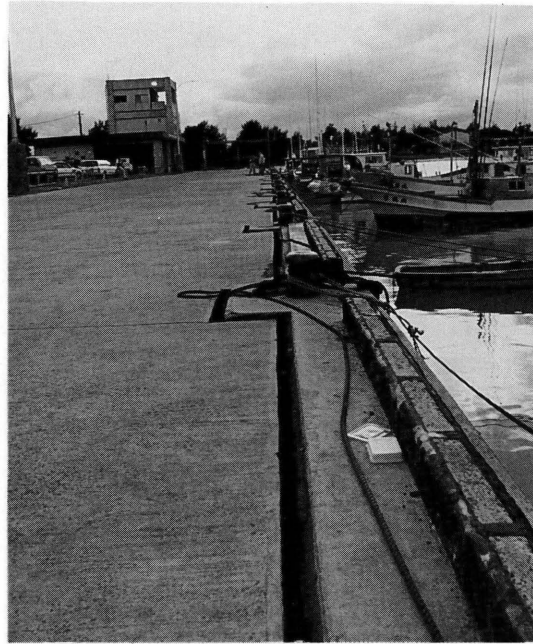
写真4.
湾港の港湾施設の被害状況（喜界島）

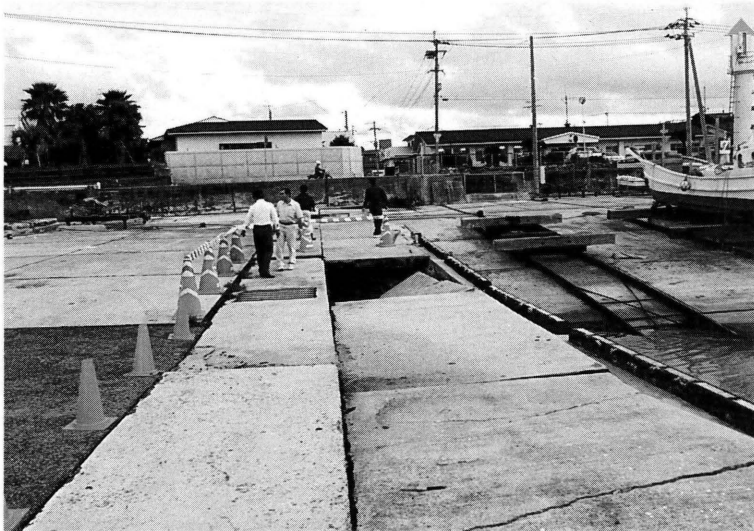
写真5.
同場所の護岸の陥没（喜界島）

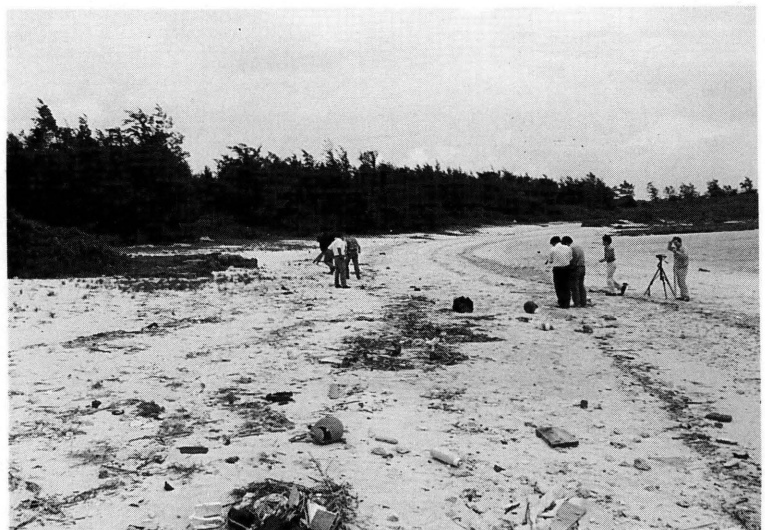
写真6.
志戸桶の津波の痕跡（喜界島）

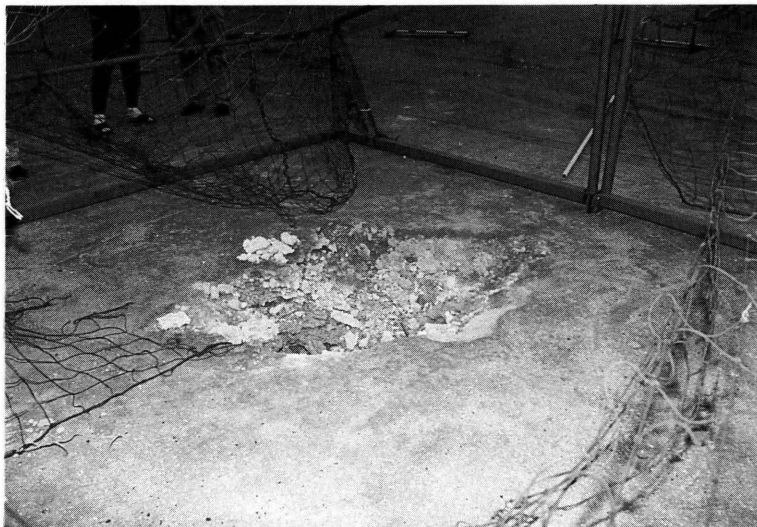
写真7.
町立第一中学校の校庭の陥没 (喜界島)

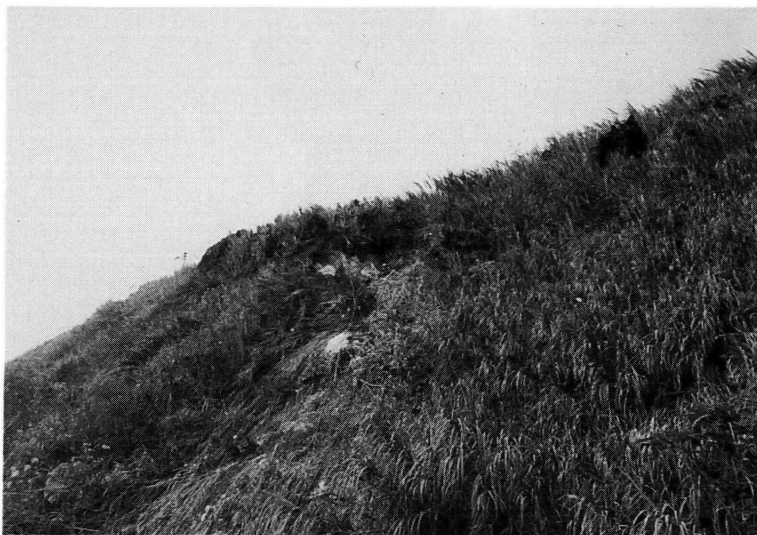
写真8.
町道池治一蒲生線崖からの落石の状況 (喜界島)

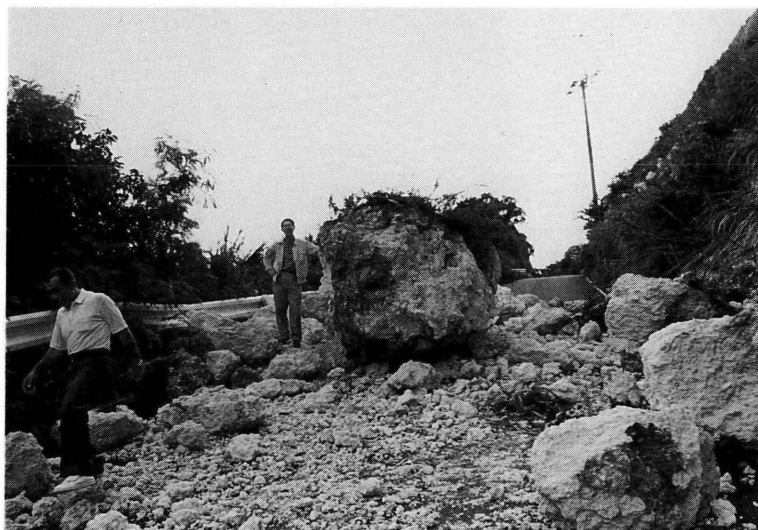
写真9.
町道池治一蒲生線道路の落石の状況 (喜界島)
