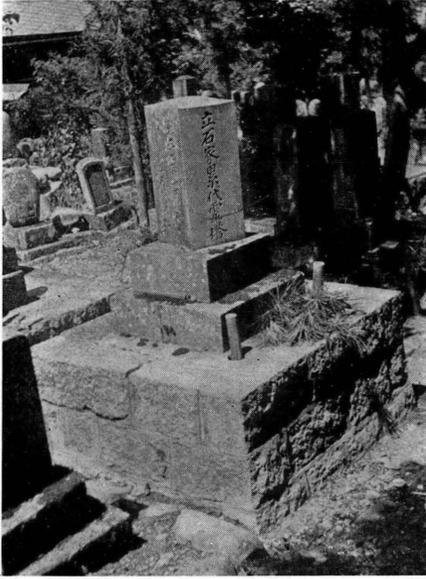
八幡町慈恩寺境内 墓石の時針  
向きに廻轉せるを示す。

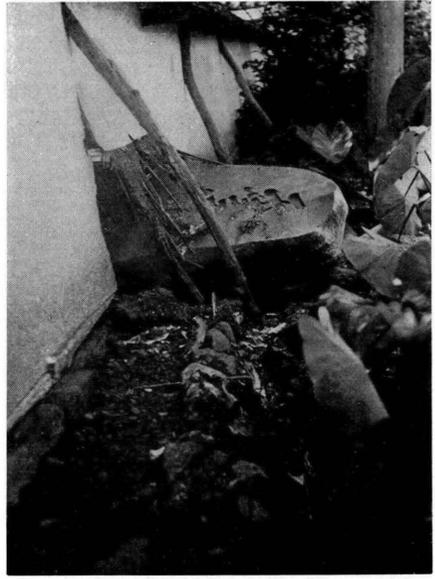
八幡町慈恩寺境内石碑北方に倒  
れ、土塀を破れるを示す。

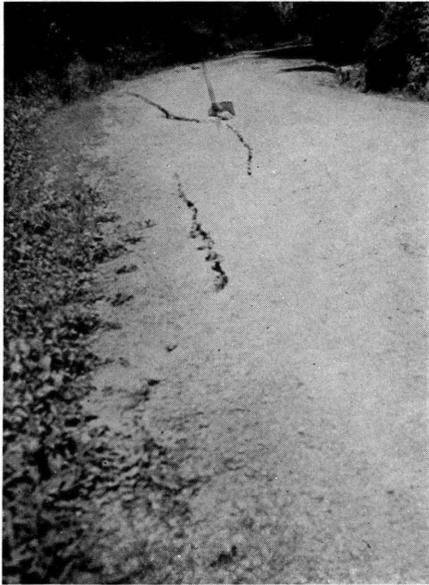
相生村地内道路の龜裂。

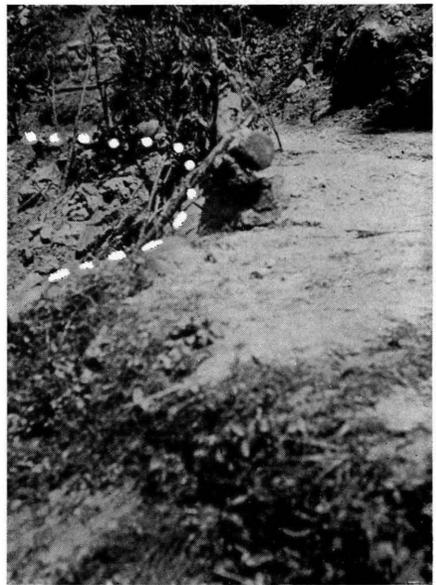
相生村箱坂附近、山腹より岩石落下し  
道路を破壊せる跡、(白點内)、此の下  
の川原にて落石の爲一名重傷。

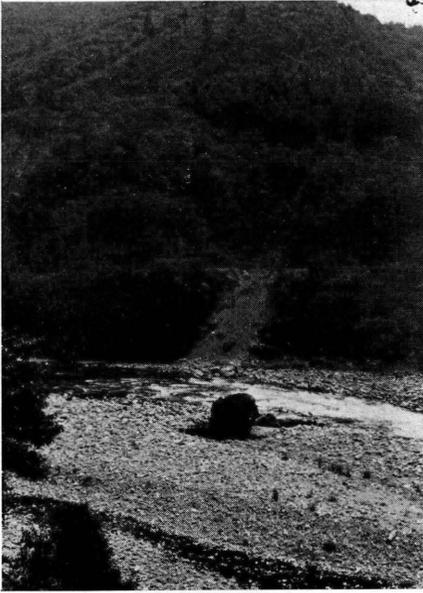
郡上郡相生村字腰細 箱坂峠の山崩、この下にて魚釣をなし居たるもの一名重傷を負ふ、南東に向つて撮る。

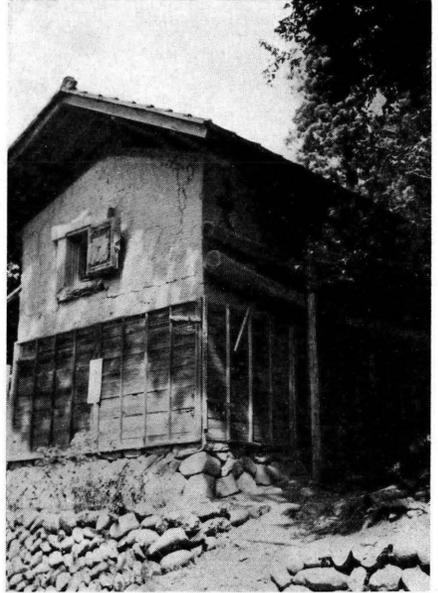
郡上郡相生村字東乙原 白山神社入口の土藏の壁の龜裂、土藏の小窓は西向きなり。

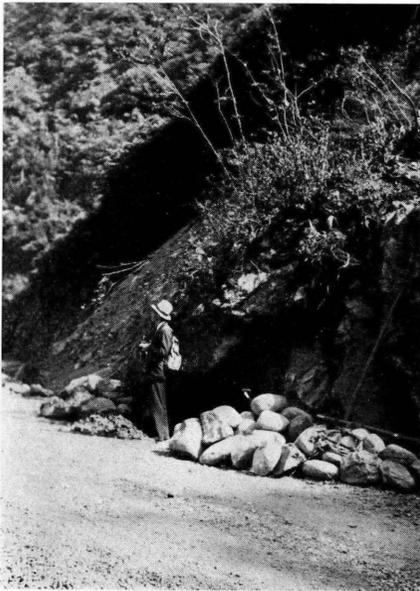
郡上郡相生村名津佐 道路上に巨石こり落つ、北東へ向つて撮る。

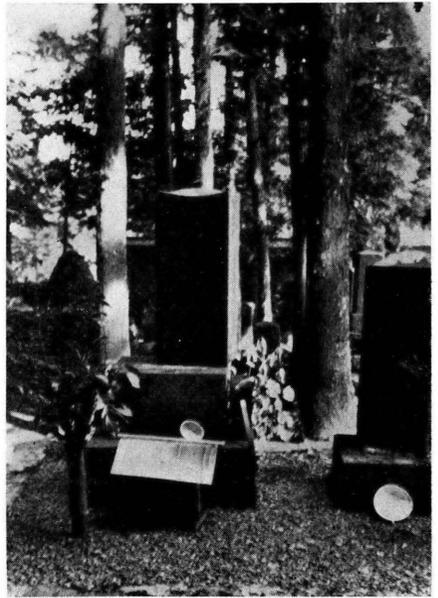
郡上郡八幡町慈恩寺境内 墓石の時針向廻轉、北北西へ向つて撮る。
